# 令和元年土石流調査情報（桜島地域） 第 10 報（臨時報告）

## （通算第 221 号）

### 1 土石流の発生状況

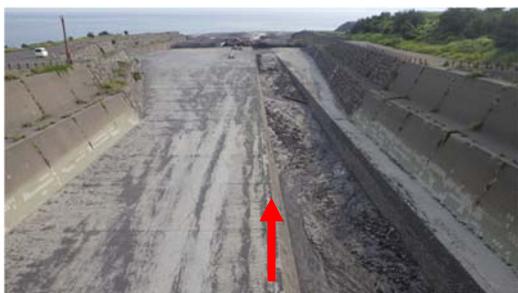
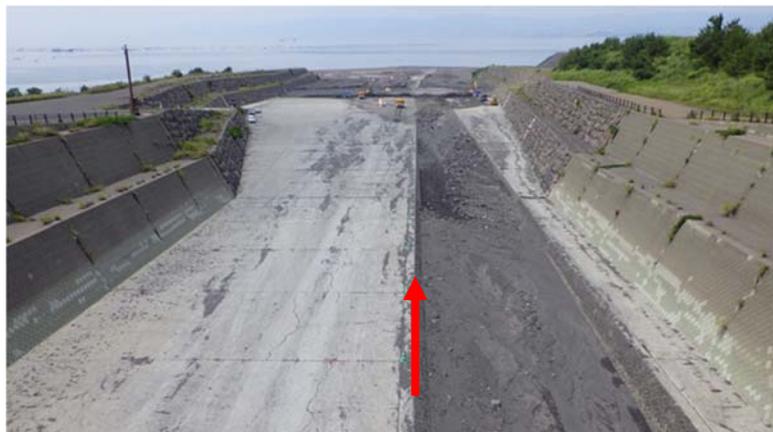
写真① 野尻橋から下流を望む（令和元年6月17日撮影）

※河口部は堆積傾向にあると思われる。  
高水敷上は、0k200より下流に土砂が堆積している。

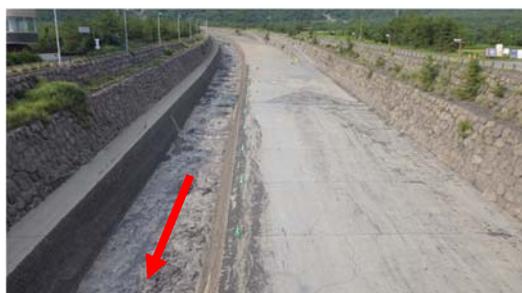
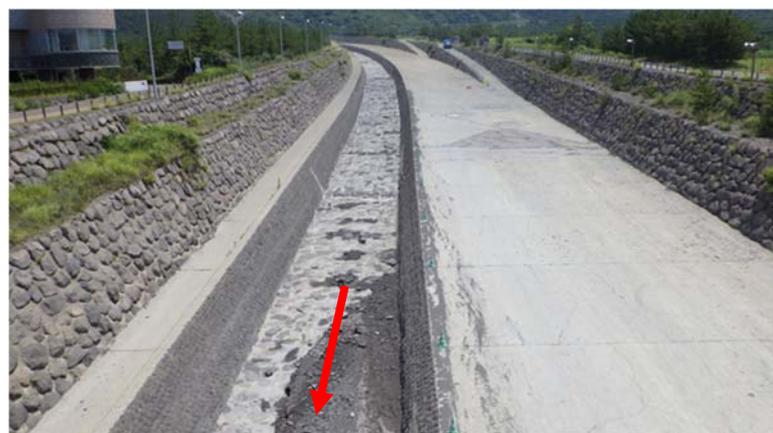
写真② 野尻橋から上流を望む（令和元年6月17日撮影）

※低水路内は、0k470付近より下流に土砂が堆積している。

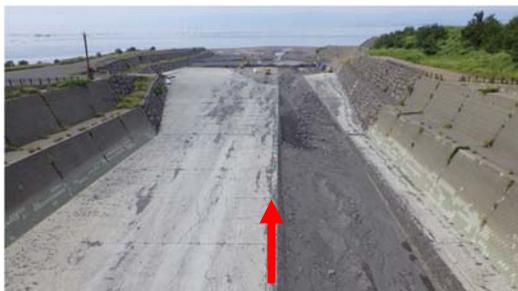
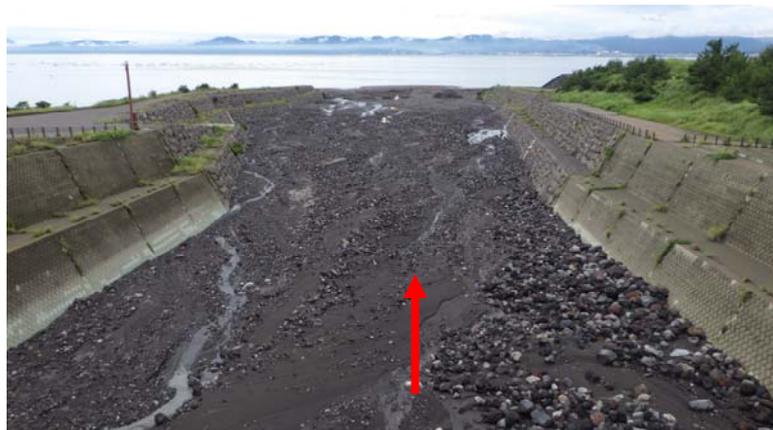
写真① 野尻橋から下流を望む（令和元年7月4日撮影）

※河口部は堆積傾向にあると思われる。  
高水敷上は、0k730より下流に土砂が堆積している。

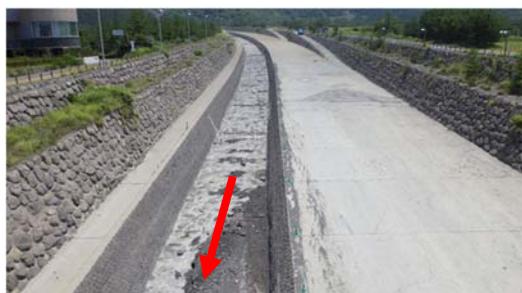
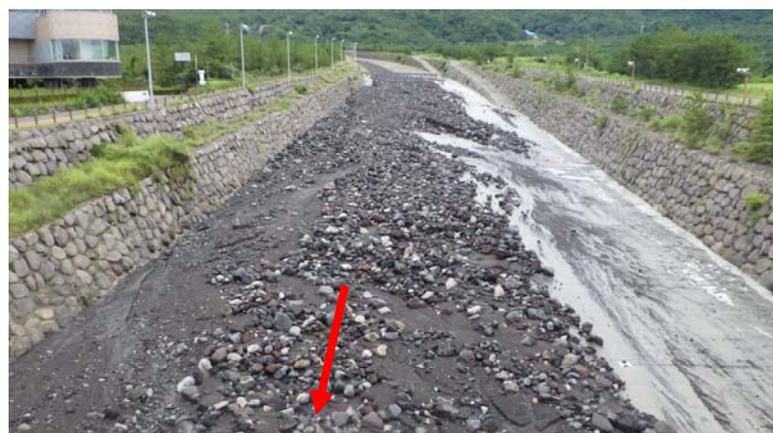
写真② 野尻橋から上流を望む（令和元年7月4日撮影）

※低水路内は、1k100付近より下流に土砂が堆積している。

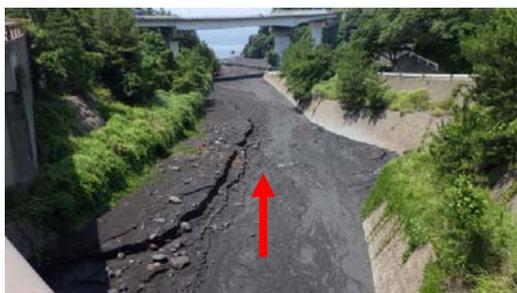
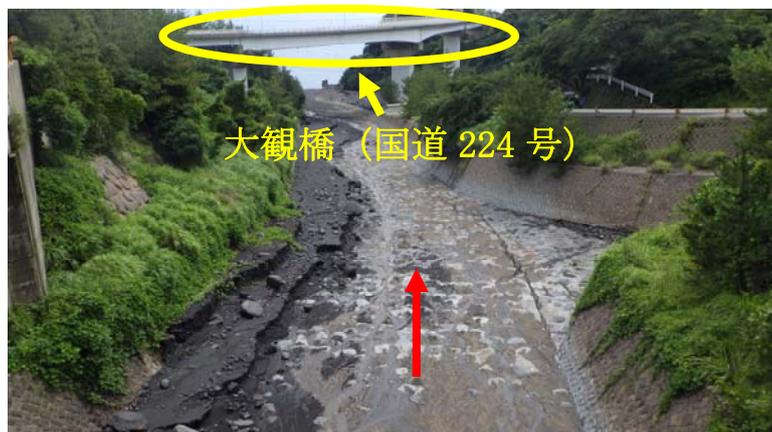
写真① 有村第一橋から下流を望む（令和元年7月4日撮影）

※流路内に堆積していた土石については、河口部に流下していったものと見受けられる。

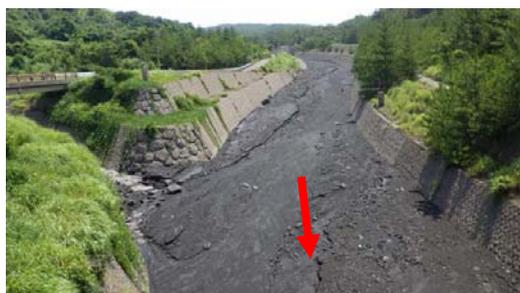
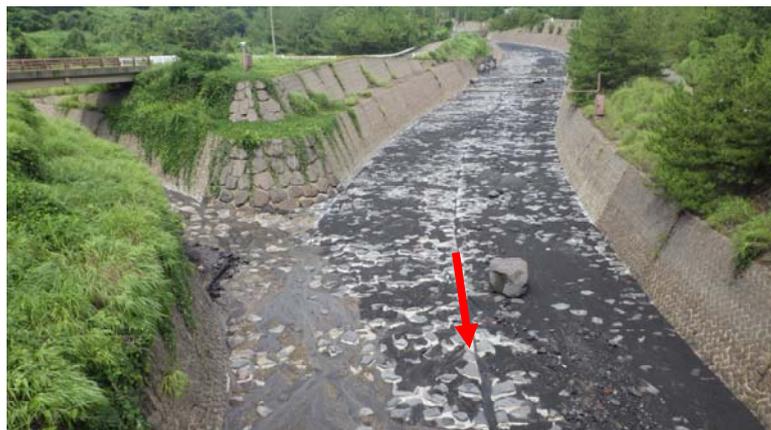
写真② 有村第一橋から上流を望む（令和元年7月4日撮影）

※流路内に堆積していた土石については、河口部に流下していったものと見受けられる。

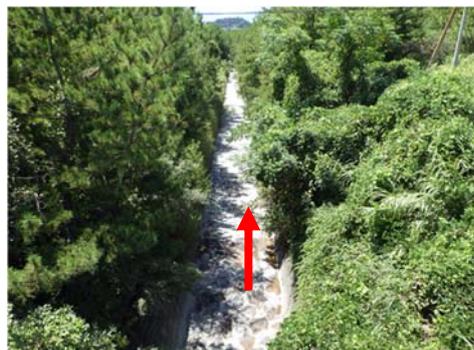
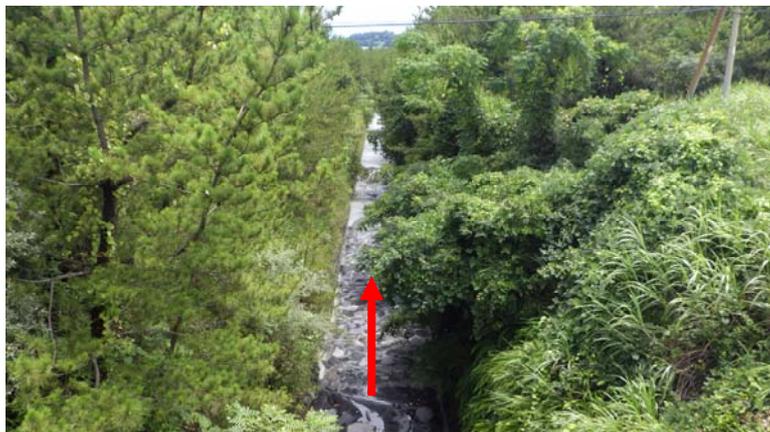
写真① 持木橋から下流を望む（令和元年7月8日撮影）

※持木川上流部において、低水路内に土砂の堆積は確認出来ない。

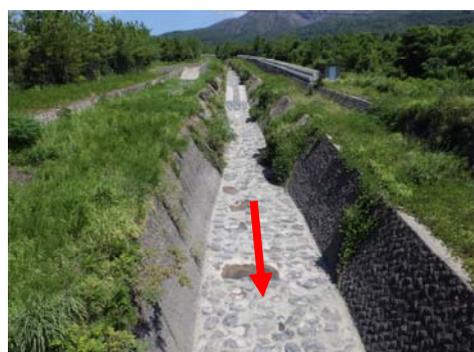
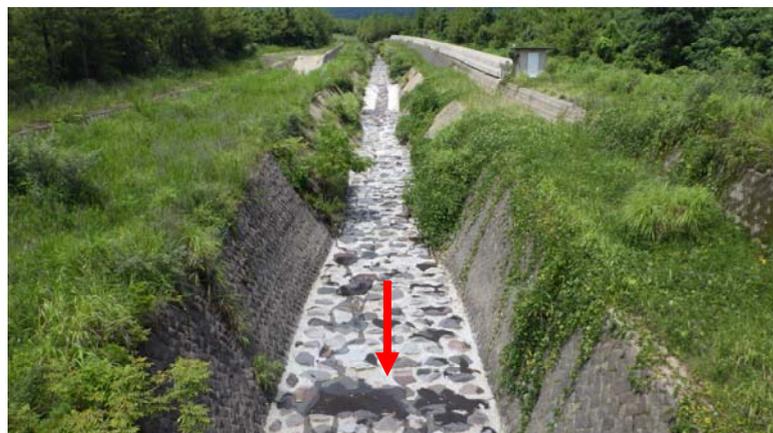
写真② 持木橋から上流を望む（令和元年7月8日撮影）

※持木川下流部において、低水路内に土砂の堆積は確認出来ない。

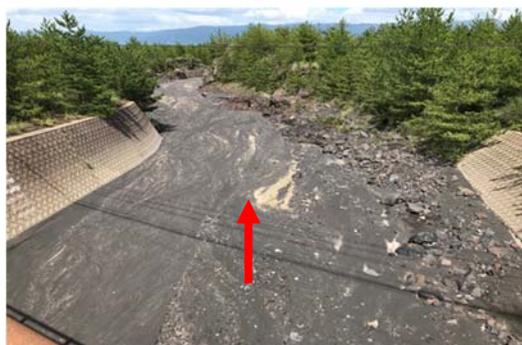
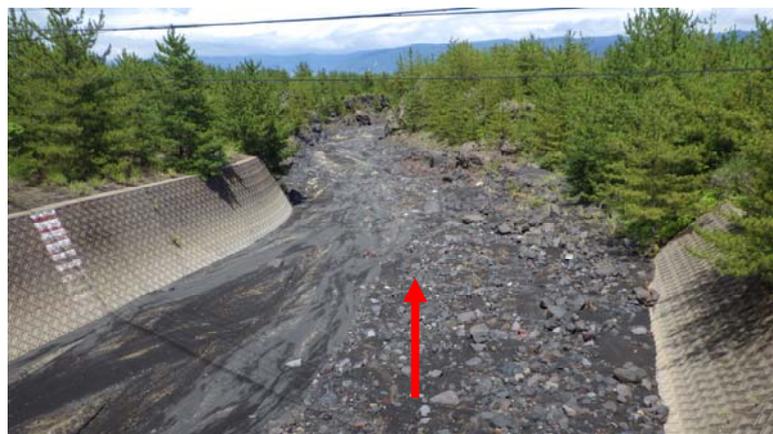
写真① 第一黒神橋から下流を望む (令和元年7月8日撮影)

※目視による確認では大きな変化は見られない。

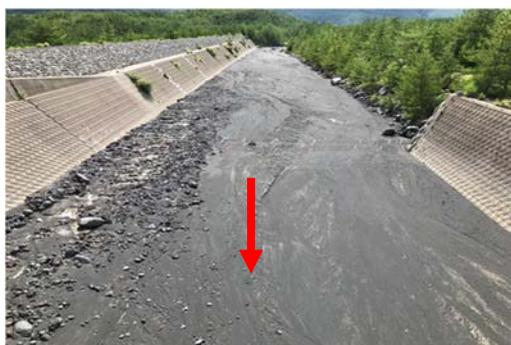
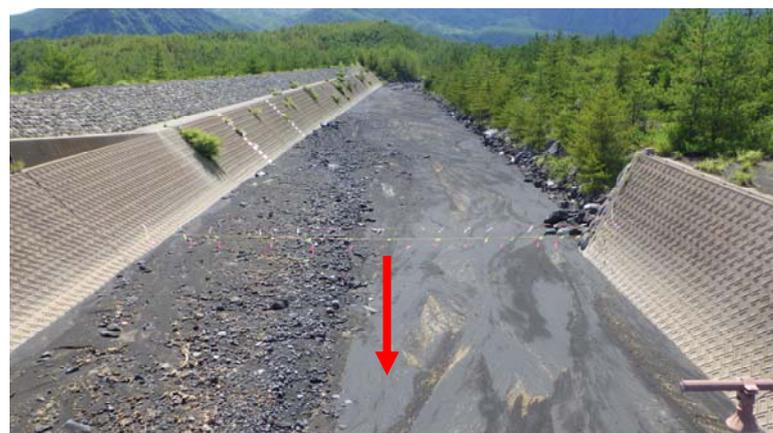
写真② 第一黒神橋から上流を望む (令和元年7月8日撮影)

※目視による確認では大きな変化は見られない。
