令和元年土石流調査情報（桜島地域） 第 14 報（臨時報告）  
(通算第 225 号)

1 土石流の発生状況

### 3 土砂堆積状況【野尻川】 （土石流発生 令和元年 8 月 23 日、9 月 6 日）

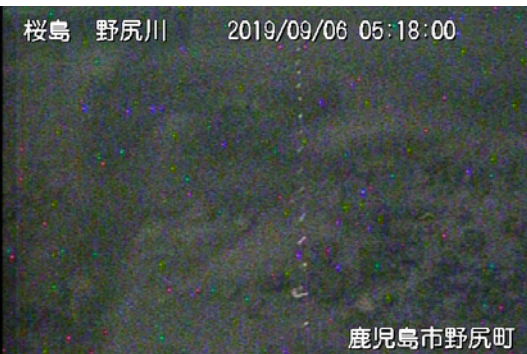
桜島 野尻川 2019/09/06 05:18:00

| 河川名 | 発生日時 | 発生状況 |
|---|---|---|
| | ② 令和元年 9 月 6 日 5 時 18 分 | 河床より 120cm<br>ワイヤーセンサー2 段目切断 |

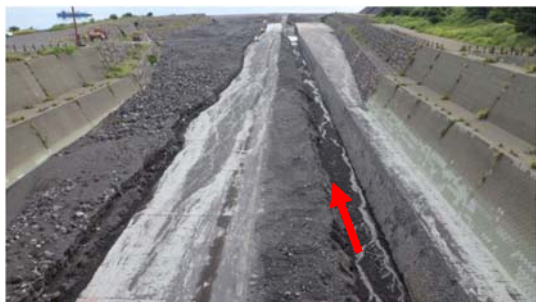
写真① 野尻橋から下流を望む（令和元年 9 月 9 日撮影）

※河口部は堆積傾向にあると思われる。  
高水敷上は、1k50 付近より下流に土砂が堆積している。

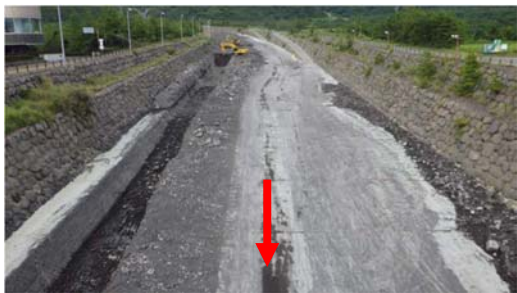
写真② 野尻橋から上流を望む（令和元年 9 月 9 日撮影）

※低水路内は、1k200 付近より下流に土砂が堆積している。

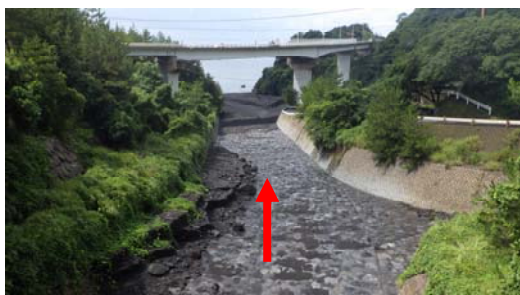
写真① 有村第一橋から下流を望む（令和元年9月9日撮影）

※流路内に土砂堆積は見受けられず、河口部に流下していったものと見受けられる。

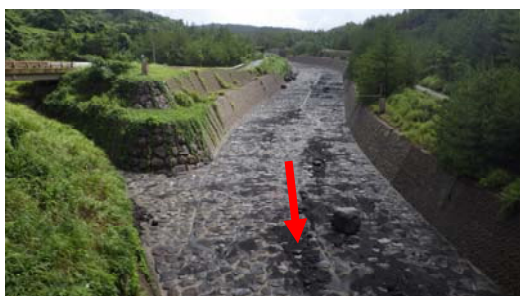
写真② 有村第一橋から上流を望む（令和元年9月9日撮影）

※流路内に土砂堆積は見受けられず、河口部に流下していったものと見受けられる。
