道路橋石橋の定期点検に関する 参考資料に基づいた定期点検事例紹介

2023年9月6日

建設コンサルタンツ協会九州支部

概要と対象橋梁

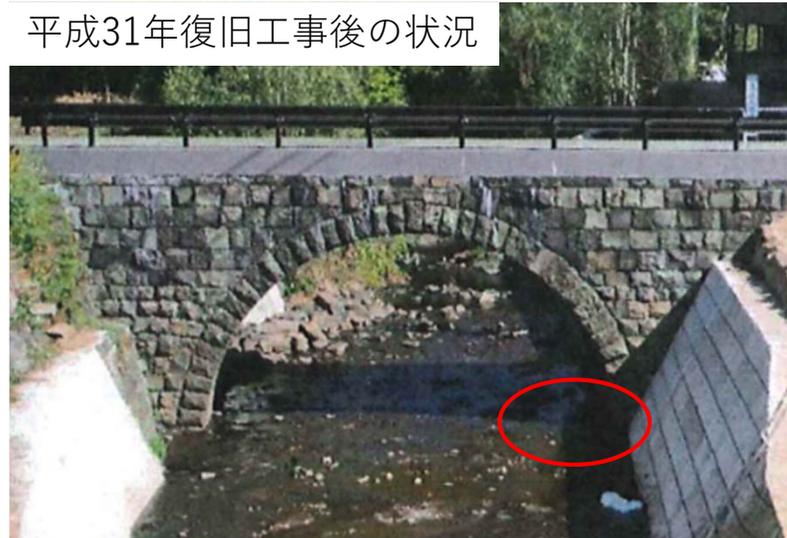
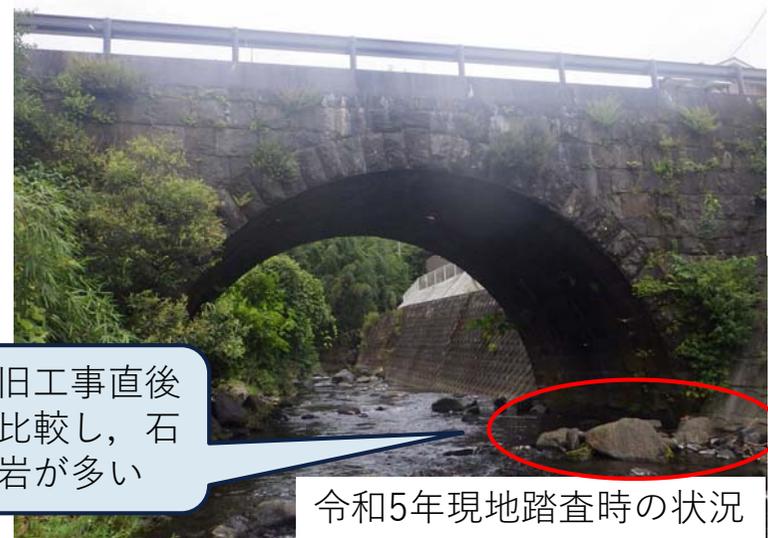
写11 前回点検と現地踏査時の河床の状況比較

復旧工事直後と比較し、石や岩が多い

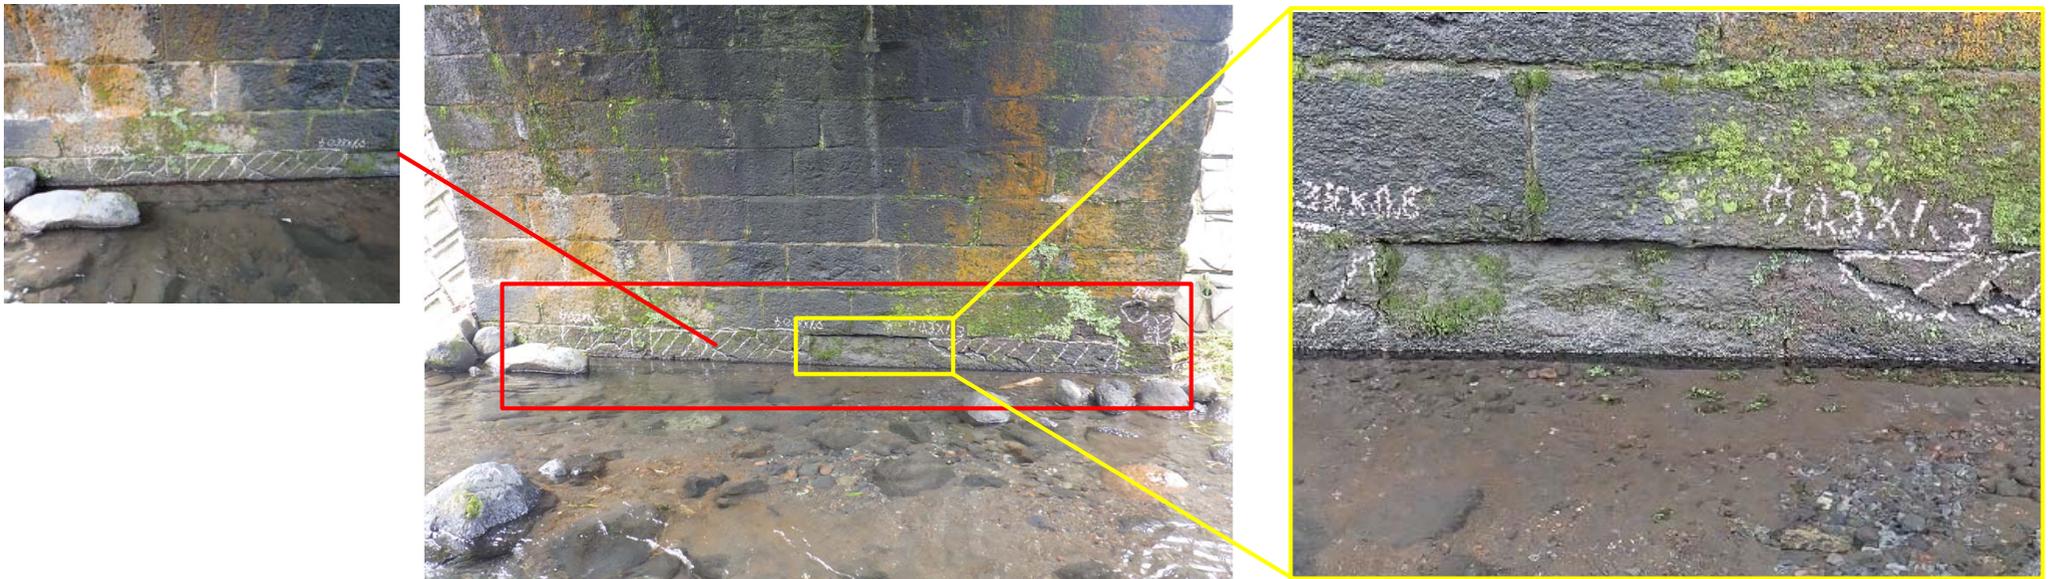
写15 アーチ基部の石材の剥離と異音箇所

- 基礎付近の確認
 - ⇒ 輪石基礎の一部で剥離及びうきのような音を確認.
 - ⇒ 今後、うきのような音がした箇所については、要観察.
- なお、その付近の輪石などにずれ（抜け出し）や顕著な開きなどの構造安全性に影響するような変状は確認されず、当該部位は圧縮力を伝達する重要な部位であるため、今後経年的な変化に対して留意が必要.

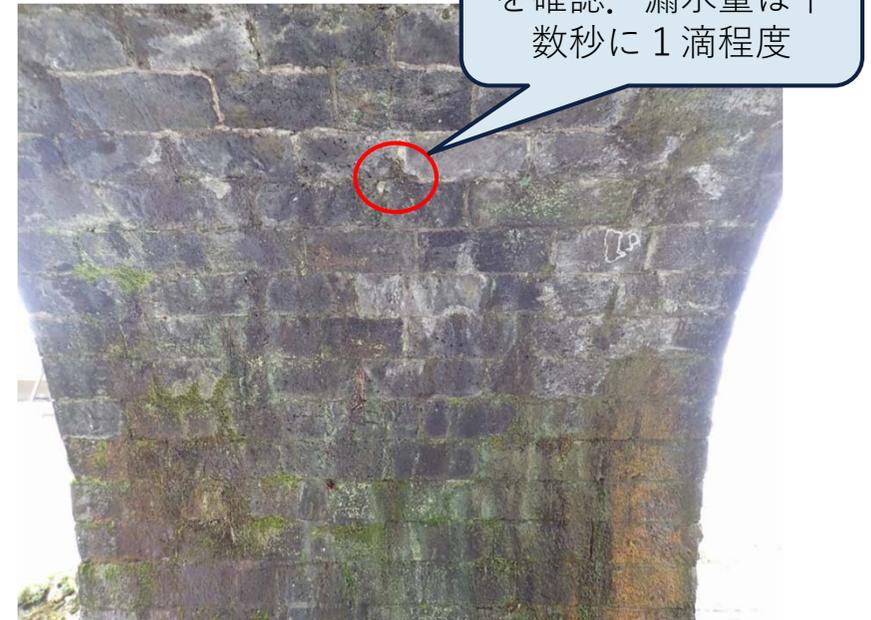
写17 輪石下面の滴水状況

- 遠景からアーチ形状を確認。
⇒ アーチ形状の変化などは確認できない。
なお、別途全体形状の計測も実施
- 輪石下面から滴水を確認。なお、点検は雨天時。
⇒ 路面の変状や中詰材の流出などを確認。

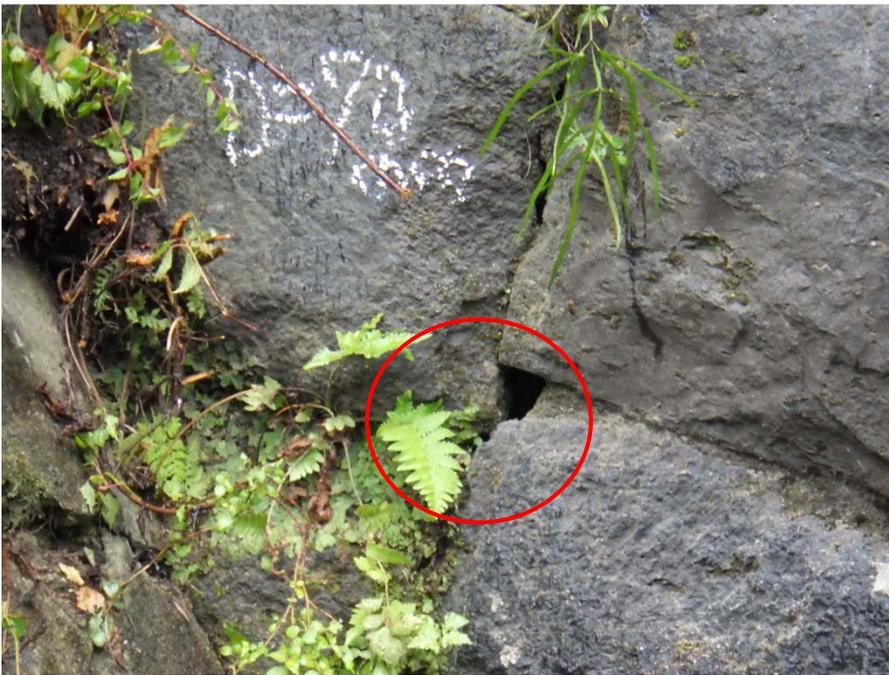
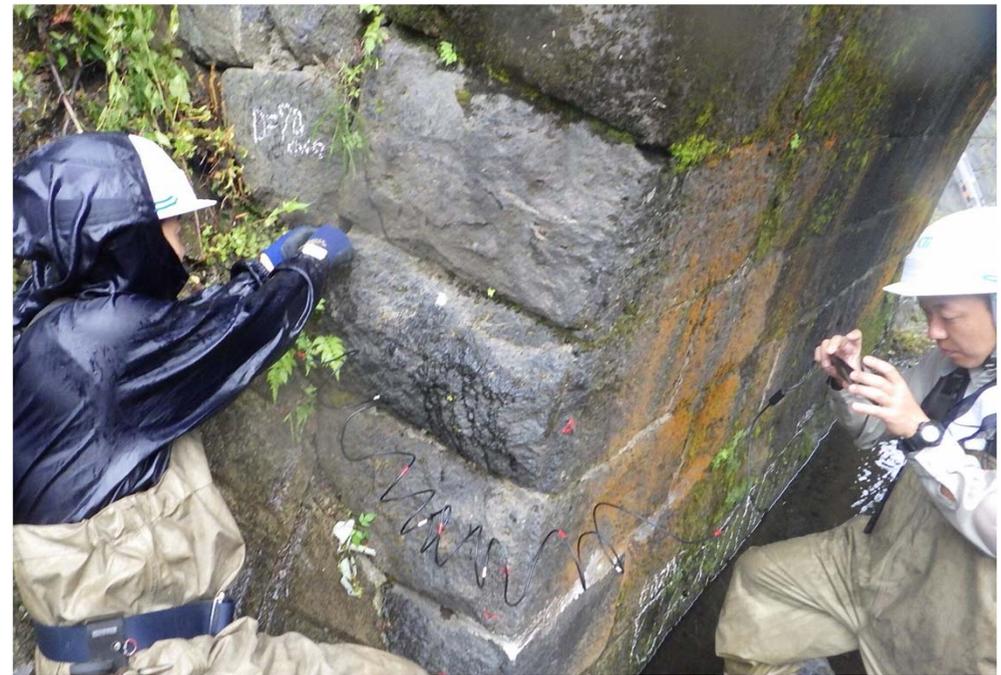
写18 石材の隙間とファイバースコープカメラによる作業状況

- 石材の隙間や開きを確認。中詰材の流出やそれにともなう空洞が発生する可能性あり。
⇒ 石材の隙間などから中詰材の状態をファイバースコープカメラや鉄棒などで確認。

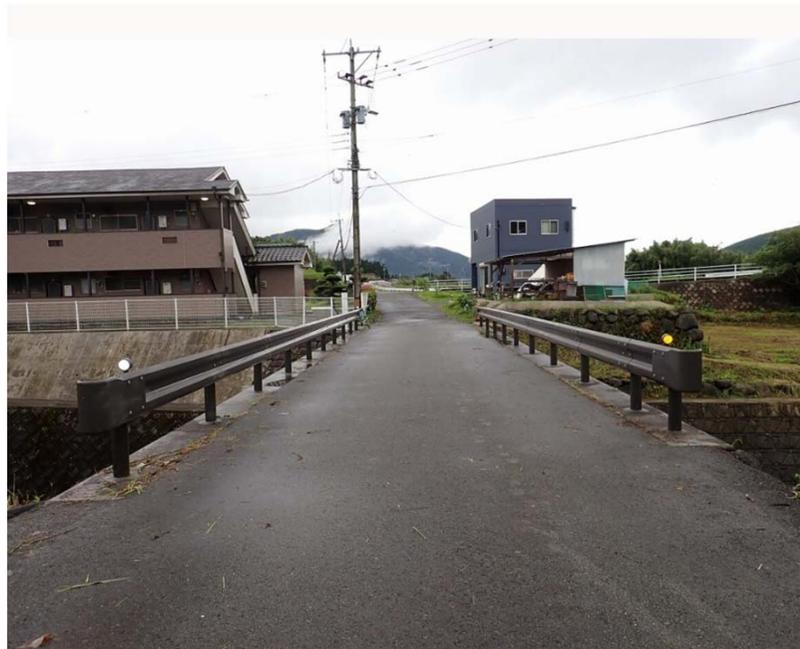
写21 路面の状況

- 路面の状況を確認。
 - ⇒ 形状の変化はなし
 - ※ 路面は、直接目視できない中詰材の抜け出しなどを間接的に把握できる可能性がある。

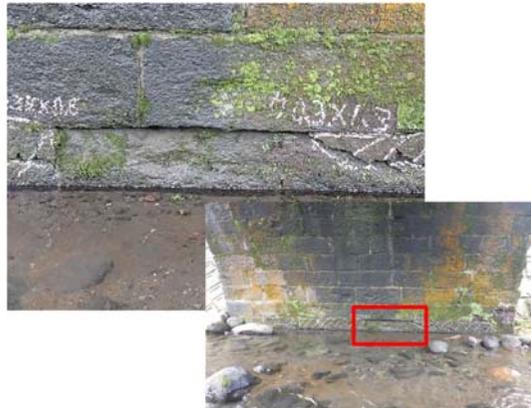
①剥離

- ・基礎石上の輪石に剥離が確認された。剥離範囲は輪石上方ほど大きい。
- ・また、剥離箇所を左右の輪石について、うきのような音を確認。
- ・損傷直上・周囲の石材にズレ等の変状は確認されていない。

基礎付近の輪石に剥離が確認されたが、その周辺に石材のズレや抜け落ちなどは確認されていない。このため、現状で耐荷機構上問題無いと判断するが、圧縮力を伝達する重要な部位であることから、定期点検の際は、経年的な変化に対して留意していく必要がある。

- ・剥離箇所付近の輪石などにずれ（抜け出し）や顕著な開きなどの構造安全性に影響するような変状は確認されなかったため、現況で耐荷構造上問題無いと判断する。
- ・該当箇所は増水時に水面以下となることもあり、長期的には剥離面への水や流砂の浸入による摩耗により、圧縮力の伝達に影響が生じることが懸念される。
- ・このため、定期点検の際は経年的な変化に対して特に留意しておく必要がある。

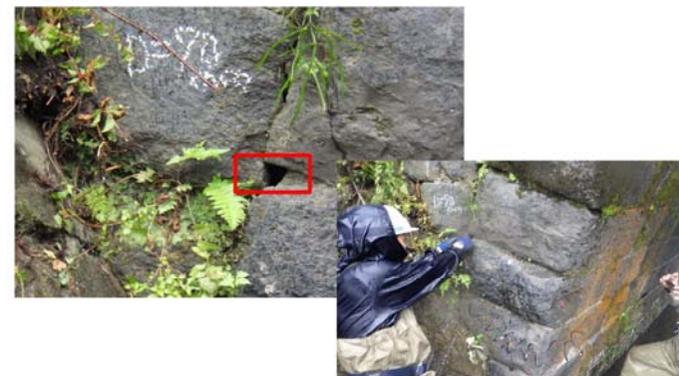
②隙間

- ・下流側の輪石と壁石に隙間が生じている。
- ・中詰材が充填されており、中詰材の流出の痕跡は確認できない。

- ・輪石が壁石や中詰を支持せず、中詰が流出している状態では、構造安全性は保てない状態であることから、定期点検の際に、中詰材の流出の有無を確認する経過観察の実施が望ましい。

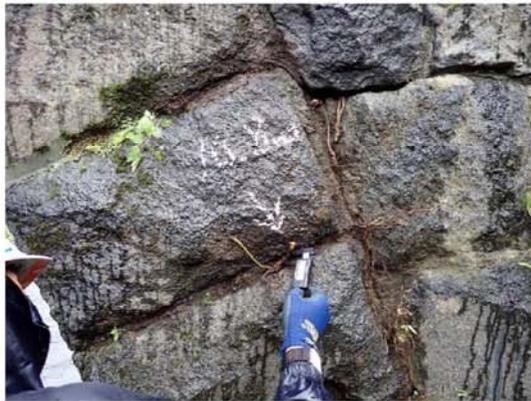
③樹根貫入

・輪石の右岸上流側に樹根貫入（幅10.8mm）が確認された。

・樹根は石組み形状を変化させることや水みちを作る要因になるため、定期点検時に樹根の径の計測を行い、経過観察することが望ましい。

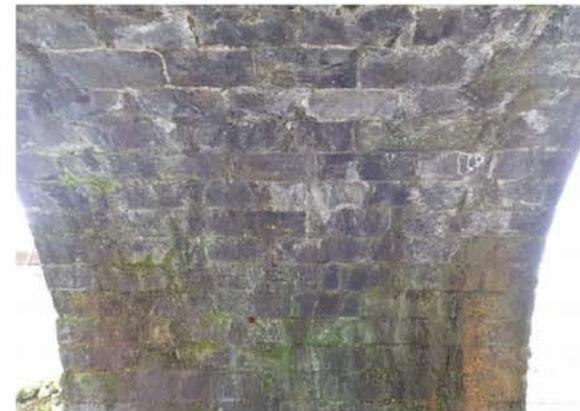
④漏水

・輪石頂部より、滴水が確認された。点検中は雨が降っていたが、漏水量は十数秒に1滴の頻度程度であった。

輪石の頂部下面から、滴水が確認された。一方、本橋は平成31年の復旧工事の際に、中詰材を流出しにくい径の大きい石（150～500mm）とクラッシャーランを使用している。このため、中詰材の抜け出しによる空洞化は、一般的な土砂の中詰材よりは起こりにくい。次回点検以降の路面の計測の際に沈下が生じていないかなどを確認することが有効である。

・中詰め材は径150～500mmの割石および間詰めクラッシュランであるため、漏水により中詰め材が抜け出し、空洞が生じ、構造安定性が低下する可能性は低いと判断する。ただし、中詰め材の状況は目視確認できないため、定期点検時に橋面の舗装状況の経過観察を実施することが望ましい。

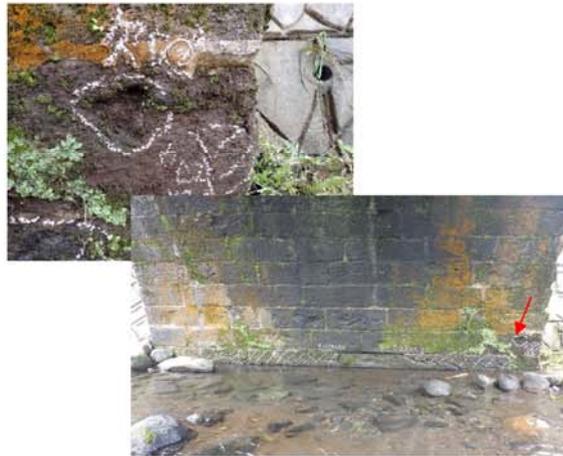
⑤欠損

- ・左岸下流側の輪石に欠損が確認された。
- ・欠損は表面的である。

- ・欠損は表面的であるため、定期点検時に経過観察することが望ましい。

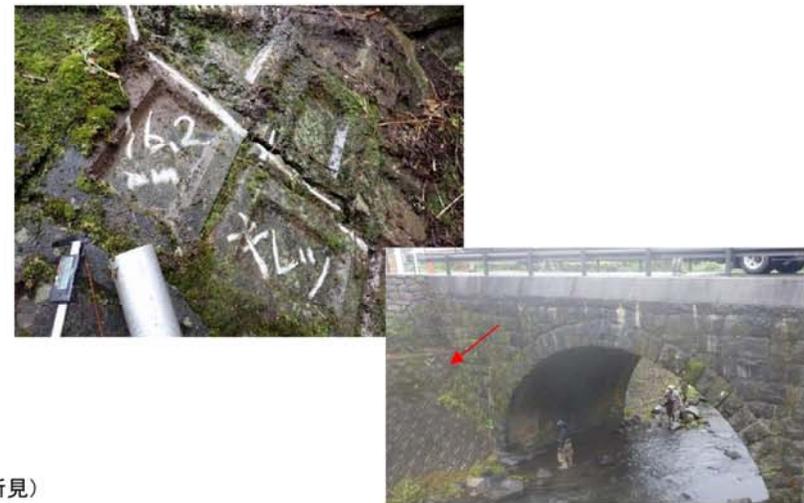
⑥亀裂

- ・左岸上流側の護岸のコンクリートブロックに亀裂（幅16.2mm）が確認された。亀裂は壁石前面から約800mm程度の護岸天端から壁石方向に生じている。

- ・現状で本変状以外で橋梁自体の移動・沈下の形跡は確認されていないため、定期点検時に経過観察を行い進行性の確認を行うことが望ましい。
