# 令和元年度川内川の出水状況及び鶴田ダム洪水調節状況について

(第8回鶴田ダムとともに水害に強い地域づくりを考える意見交換会)

令和元年12月18日

# 令和元年台風19号の被害状況と問題点について

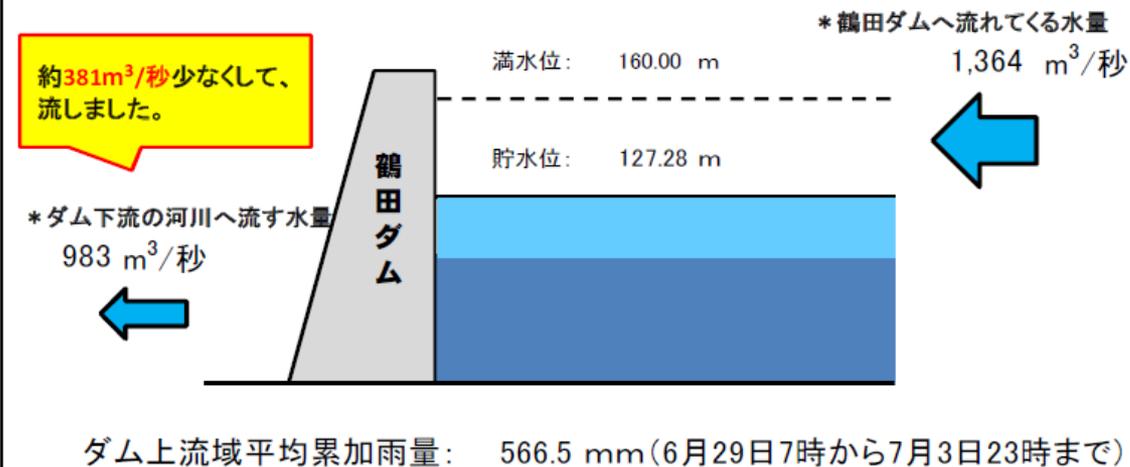
洪水調節中のゲート放流状況 (1日8時頃)

■鶴田ダムでは、令和元年6月28日から7月5日の低気圧による大雨に伴い**726.6mm（6月28日1時～7月4日11時）の累加雨量を観測、ダムへの流入する水量が毎秒600m<sup>3</sup>を超える防災操作（洪水貯留）を3回実施。**

■6月30日22時40分に2回目となる防災操作を開始し、**7月1日8時00分には流入量が最大となる毎秒1,364m<sup>3</sup>に達し、その際ダムにより毎秒381m<sup>3</sup>を貯留し、下流河川の増水を緩和。ダム下流の宮之城観測所付近（さつま町）で、最大約66cmの河川水位低減効果があったと推定。**

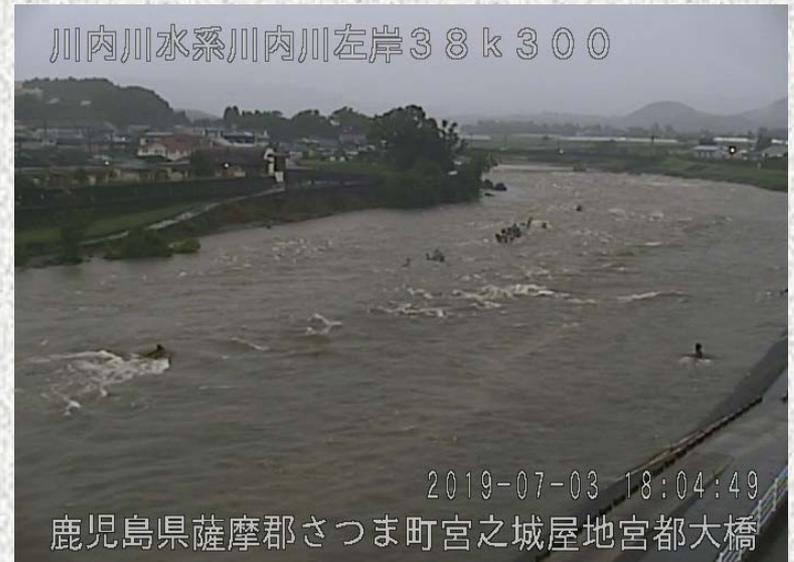
7月3日18時頃 下流河川状況

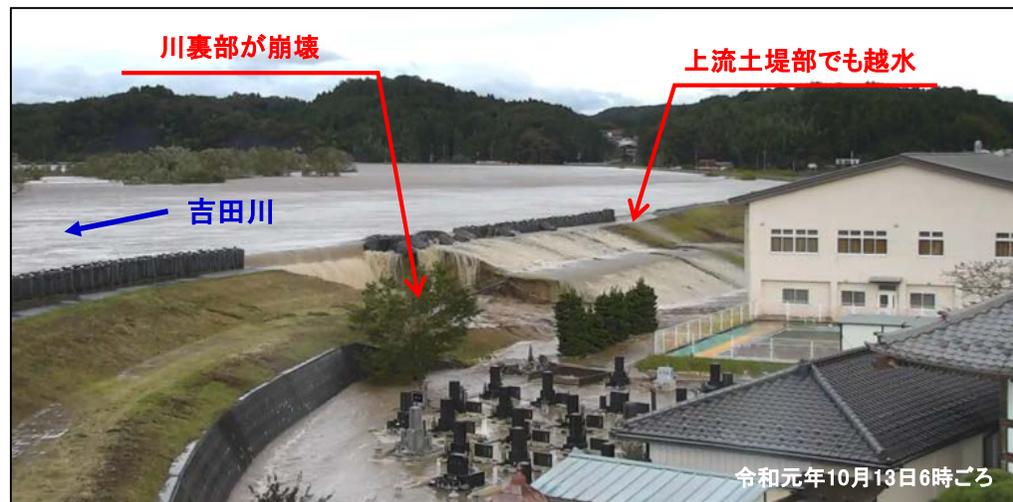
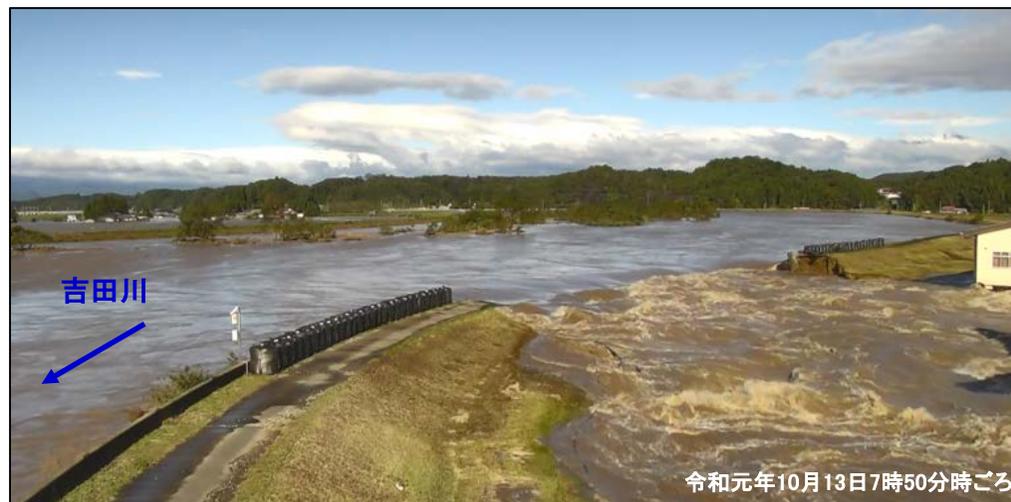
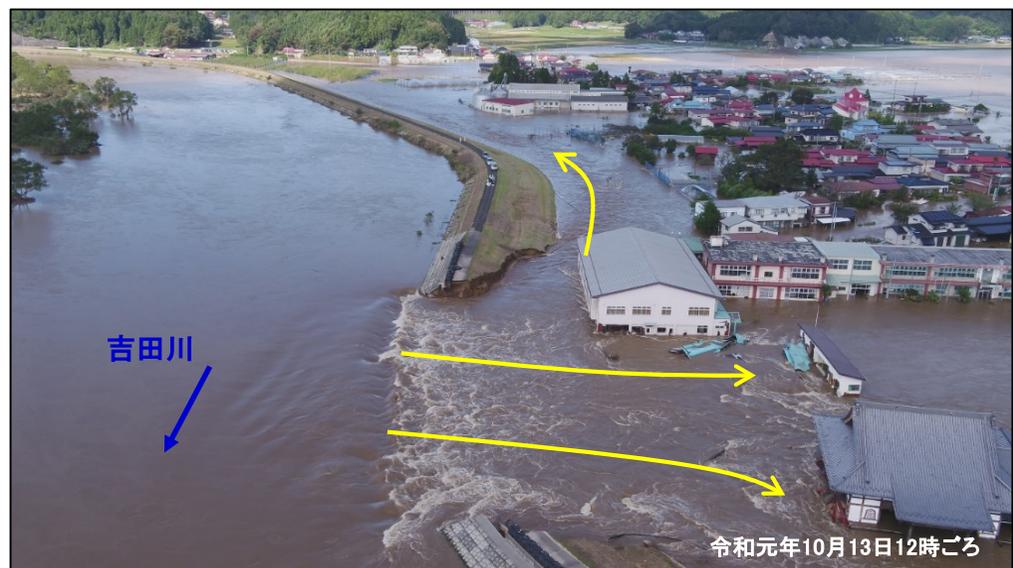
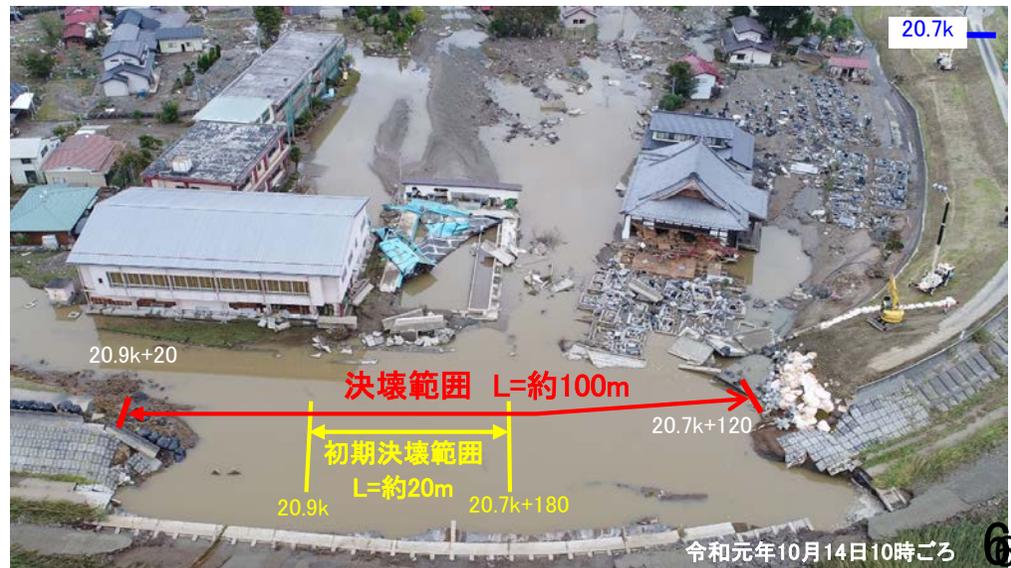
# 鳴瀬川水系吉田川の堤防決壊状況(その1)

- 10月13日6時頃には堤防天端から越水しており、7時50分頃には決壊に至った。
- 堤防決壊箇所は越水後に、**川裏部が崩壊**している。
- 初期決壊幅は約20m程度であったが、越流による洗掘により徐々に拡大し、最終的な決壊幅は**約100m**に達した。

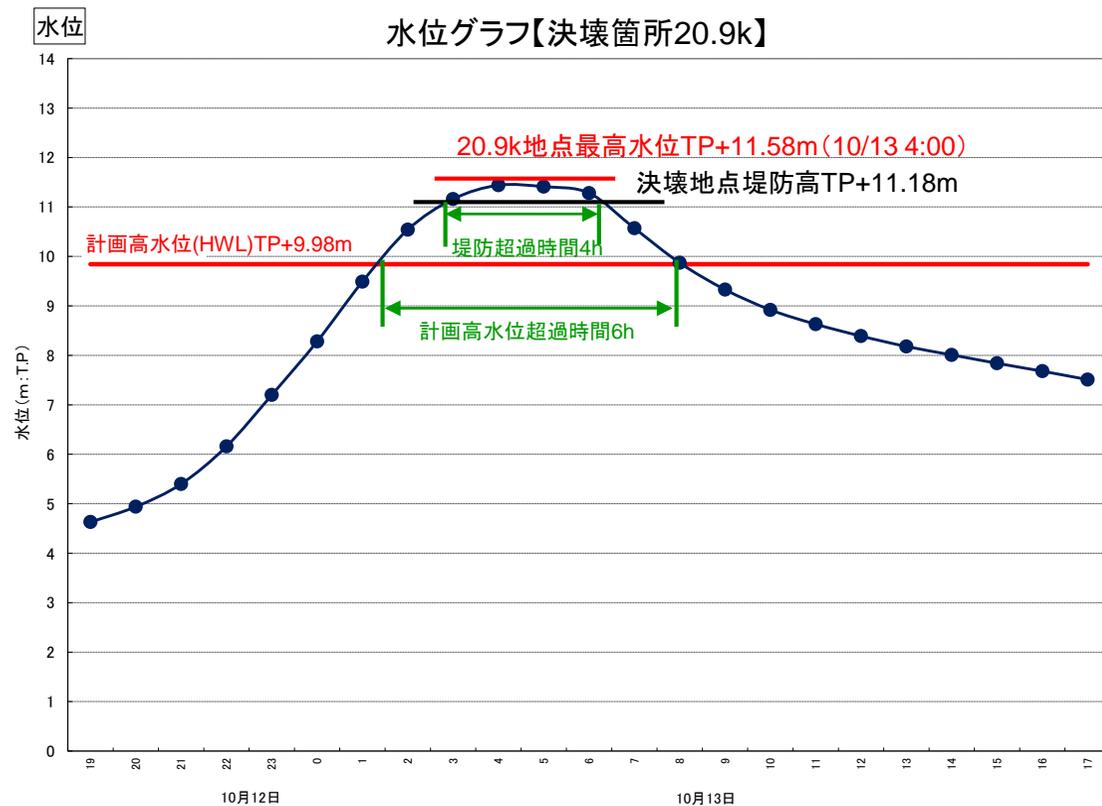
# 鳴瀬川水系吉田川の堤防決壊状況(その2)

- 決壊地点の水位はTP+11.58mまで上昇しており、決壊地点では堤防高TP+11.18mに対して概ね40cm程度水位が高くなったものと推察される。
- 計画高水位(HWL)を超過した時間は約6時間、計画堤防高を超過した時間は約4時間と推察される。

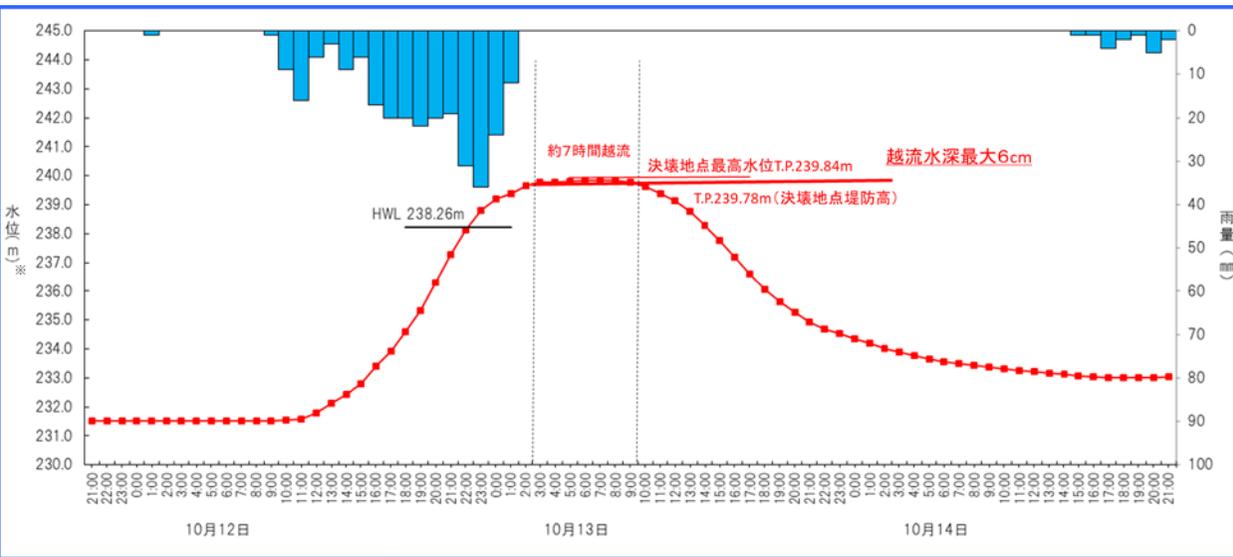
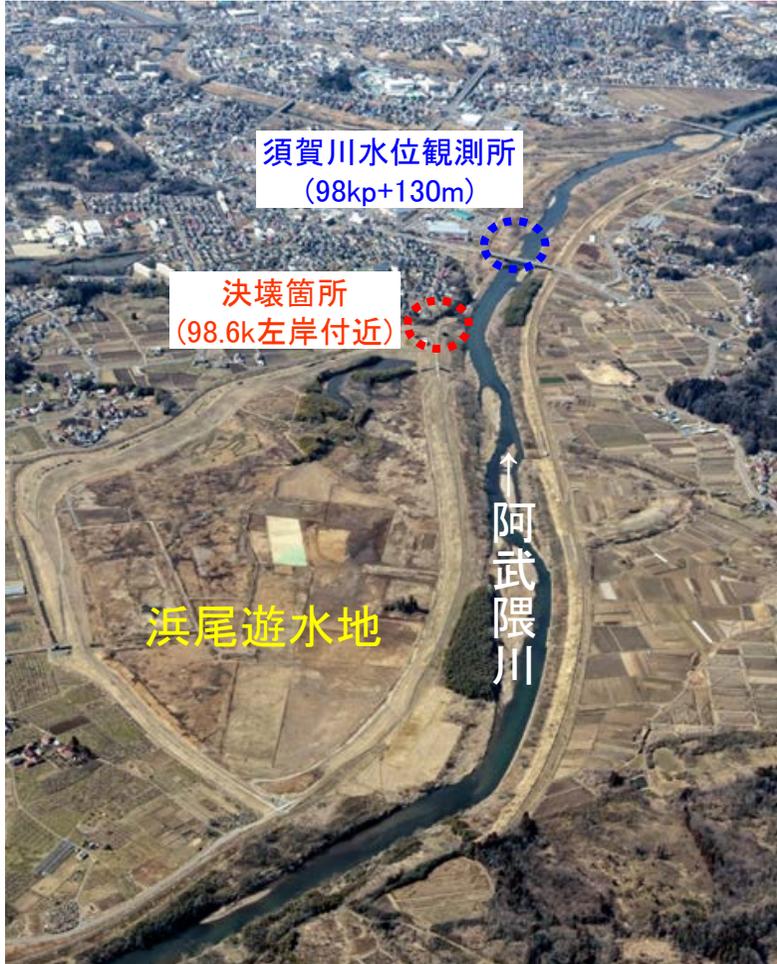
決壊地点(98.6kp左岸)の水位と堤防高の関係

- 決壊地点の堤内地側水位は、痕跡調査の結果から **T.P.240.41m**まで上昇し、決壊地点の堤防高(実測) **T.P.239.78m**に対して**最大で約60cm高くなった**ものと推定される。
- **本川水位**は、決壊地点の近傍の浜尾遊水地(本川側)の痕跡調査の結果から**T.P.239.81m**まで上昇し、決壊地点の堤防高に対して**最大で約3cm高くなった**ものと推定、また、決壊地点の堤防高と須賀川水位観測所における水位との関係による整理でも**最大約6cm**と推定され、**本川から堤内地側への越流水深は浅い**と考えられる。

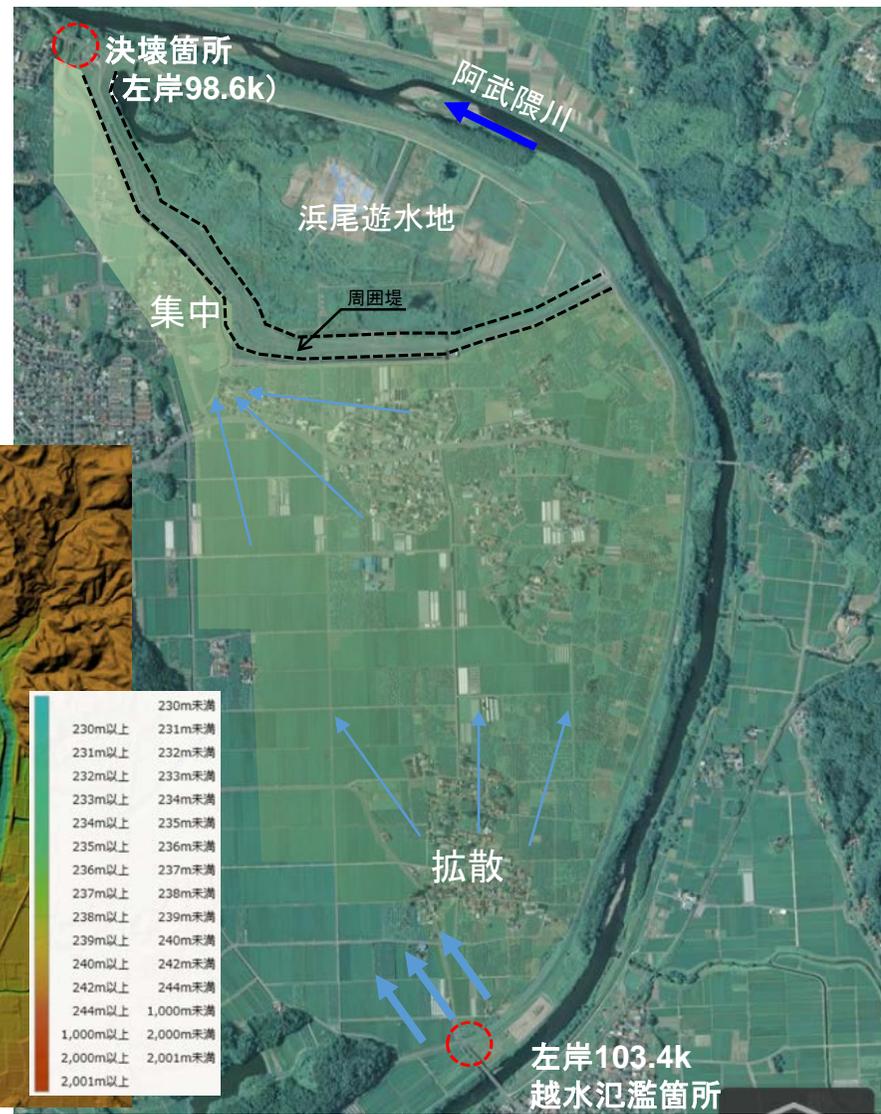
左岸103.4k  
越水氾濫箇所

- 13日未明に、上流103.4k左岸部で越水が始まったと推定される。
- 内水に加えて、一旦拡散した**氾濫流が地形的に決壊箇所**に集中し、**堰上げされ、水位上昇**したと考えられる。

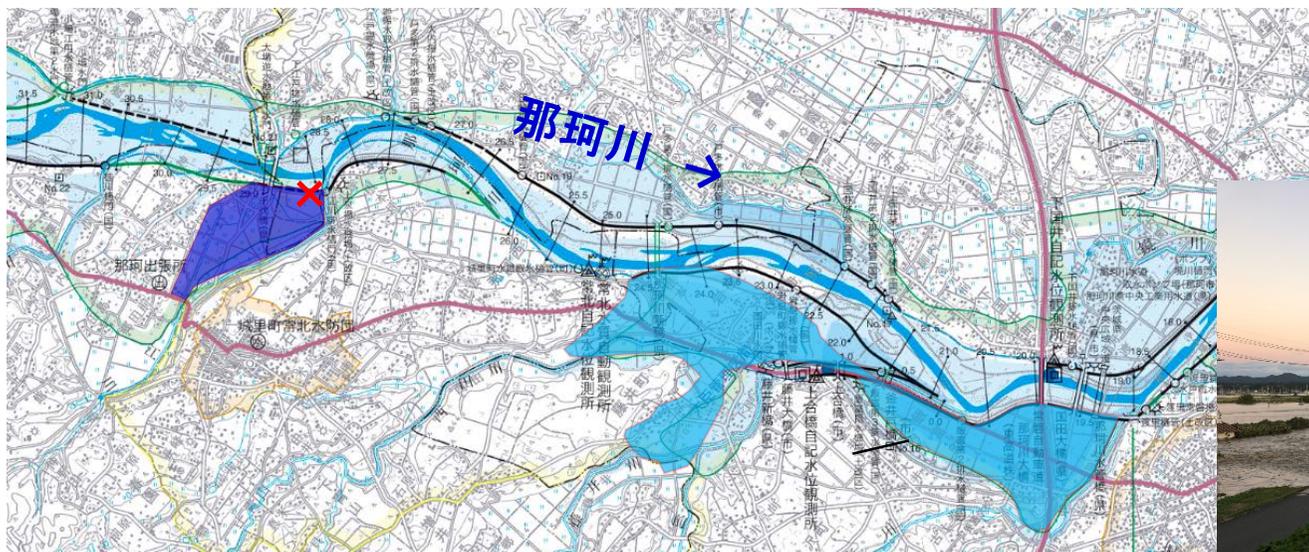
(那珂川右岸28.6k)

◆ 決壊箇所は約250mにわたって決壊している。

越水状況

決壊直後状況

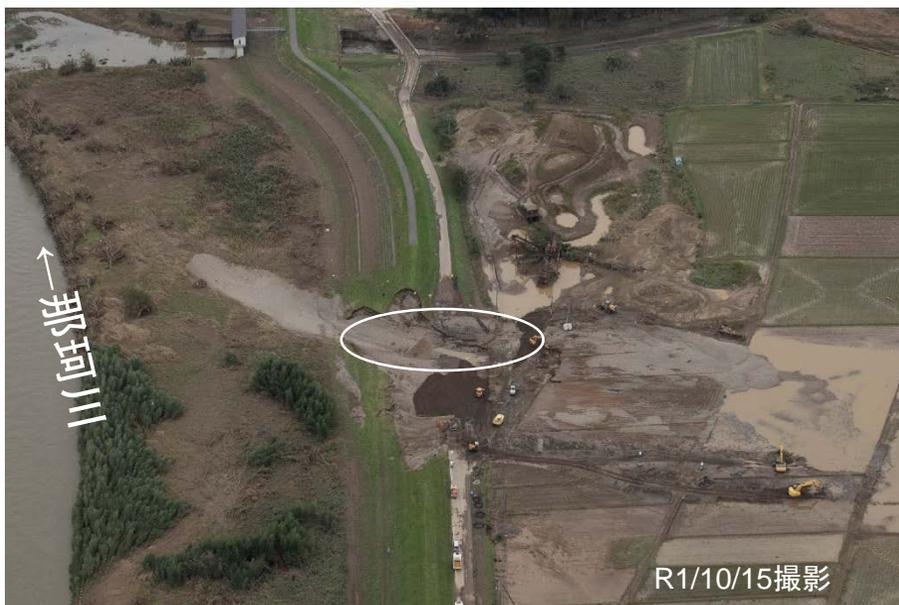
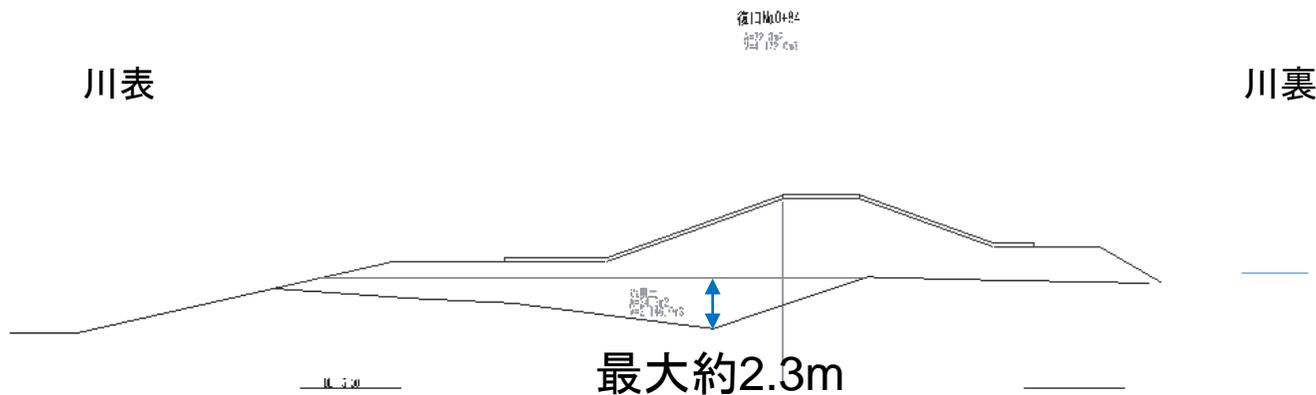
(那珂川右岸28.6k)

- ◆ 決壊区間の天端直下で、落堀が形成されている。
- ◆ 落堀の深さは川表法面直下で最大約2.3m。

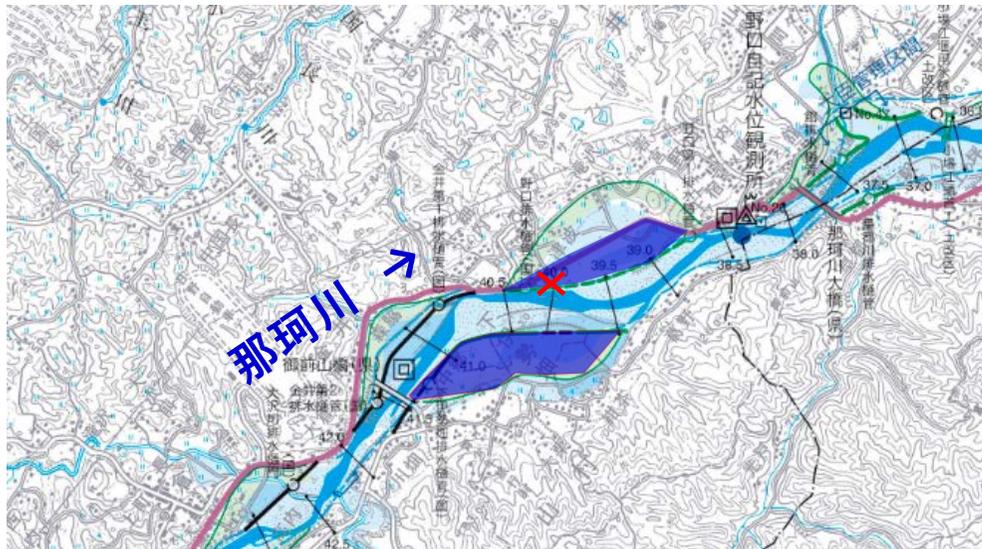
(那珂川左岸40.0k)

◆ 決壊箇所は約200mにわたって決壊している。

決壊直後状況

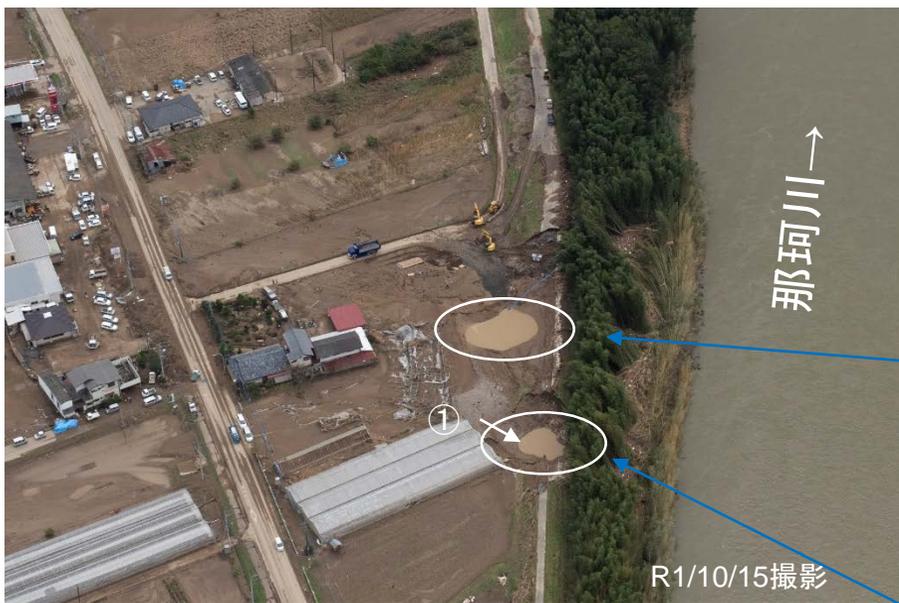
①落堀の状況

- ◆ 決壊区間の2箇所で落堀が形成されている。
- ◆ 落堀の深さは、下流側は川裏法尻付近で最大約3.8m、上流側は天端直下で最大約6.2m。

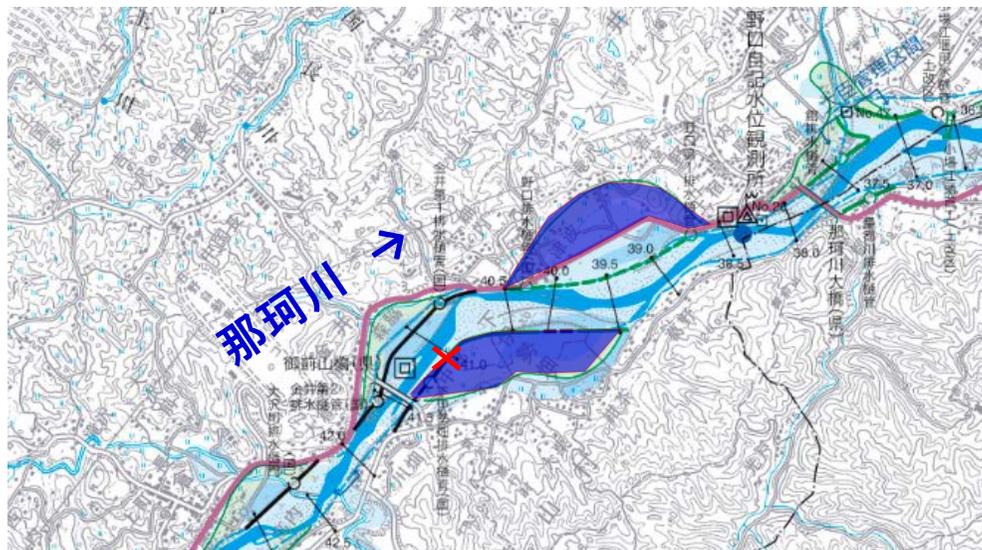
(那珂川右岸41.2k)

◆ 決壊箇所は約250mにわたって決壊している。

決壊直後状況

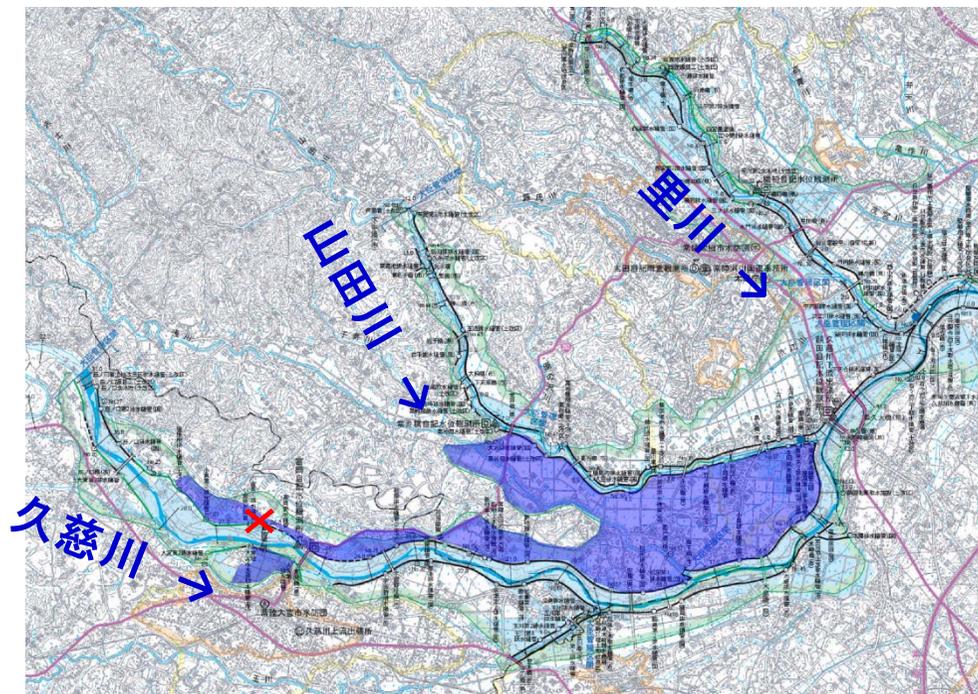
(久慈川左岸25.5k)

◆ 決壊箇所は約100mにわたって決壊している。

決壊後(2019/10/15)

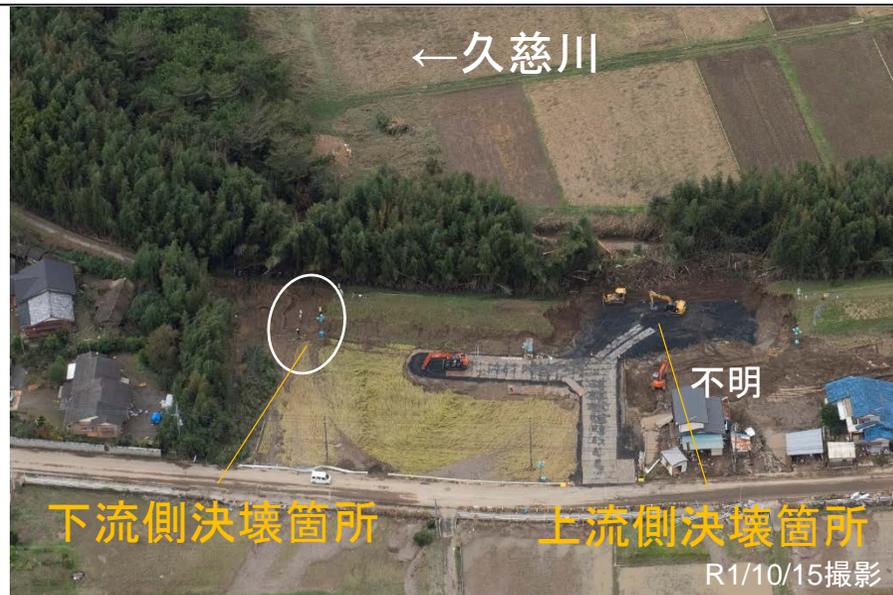
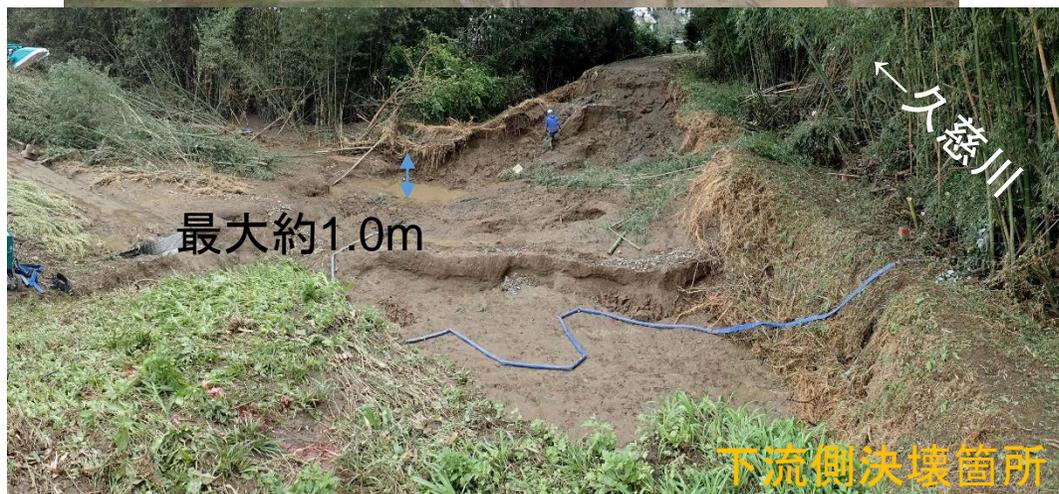
(久慈川左岸25.5k)

- ◆ 決壊区間2箇所のうち、下流側決壊箇所では川裏法尻直下付近に落堀が形成されている。上流側決壊箇所は落堀の痕跡がみられず形成されたか不明。
- ◆ 落堀の深さは、川裏法尻付近で最大約1.0m。

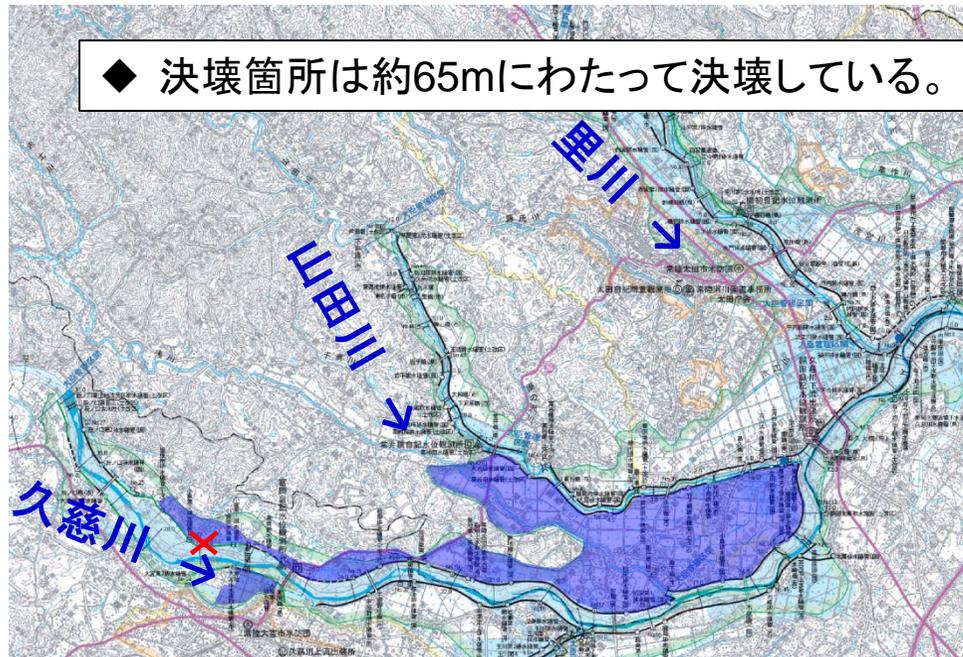
(久慈川左岸27.0k)

◆ 決壊箇所は約65mにわたって決壊している。

決壊直後状況

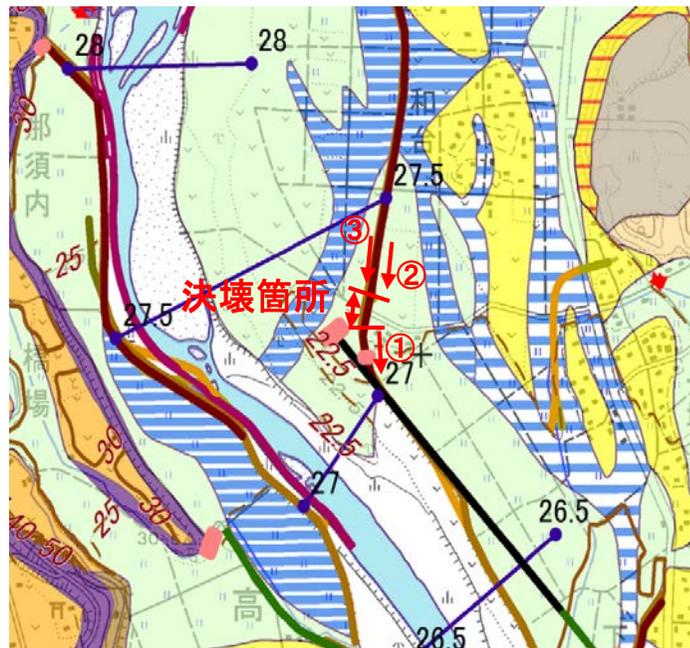
(久慈川左岸27.0k)

- ◆ 決壊箇所は下流側よりも堤防高が低い(①)。
- ◆ 堤防川裏部の植生は川裏側に倒伏している(②)。
- ◆ 堤防天端に越水による流木等の漂流物が残存している(③)。

①決壊箇所は下流に比べ堤防高が低い

②天端から裏法にむかっの植生の倒伏が確認される (R1/10/15撮影)

③天端に越水による漂流物(流木)が残存 (R1/10/15撮影)

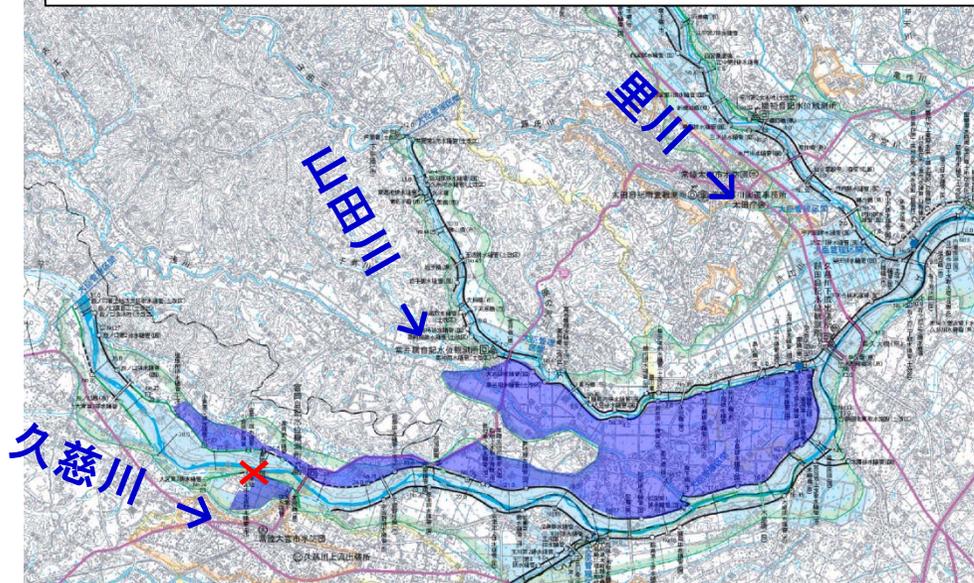
(久慈川右岸25.5k)

- ◆ 決壊箇所は約40mにわたって決壊している。
- ◆ 堤内地に湛水した水が、川裏側から川表側への越水が確認されている(越水状況写真、決壊直後写真)。

【越水状況】

【決壊直後状況】

- 堤内地(川裏側)に湛水した水が、川裏側から川表側に越水

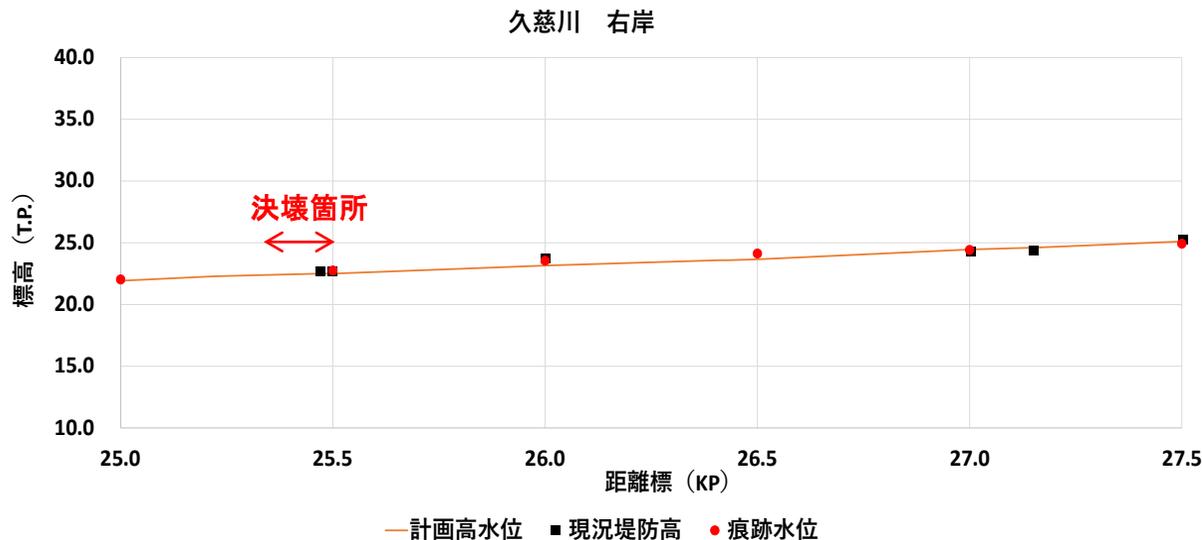
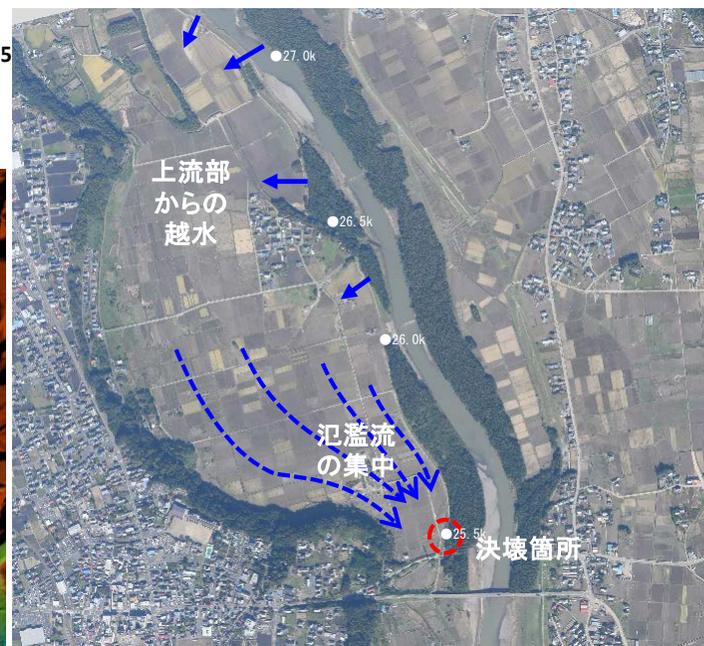
(久慈川右岸25.5k)

- ◆ 決壊箇所の上流右岸26.0kから27.5kにかけて越水による氾濫が発生。
- ◆ 一旦拡散した氾濫流が地形的に決壊箇所集中し、せき上げされ、堤内地側の水位が上昇し、川裏側から川表側への越水が発生したと考えられる。

氾濫流の様子 (10/13撮影、衛星画像)

氾濫流の推定

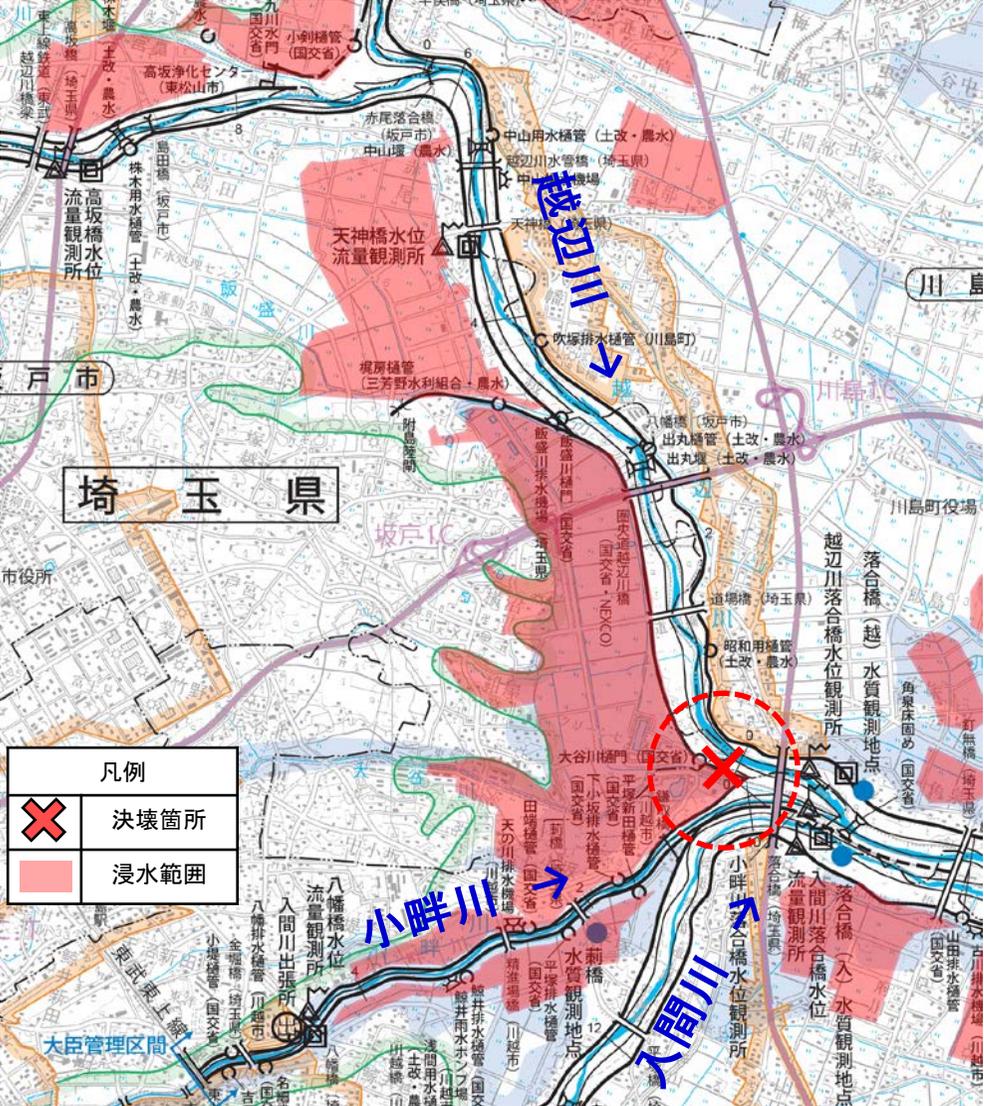
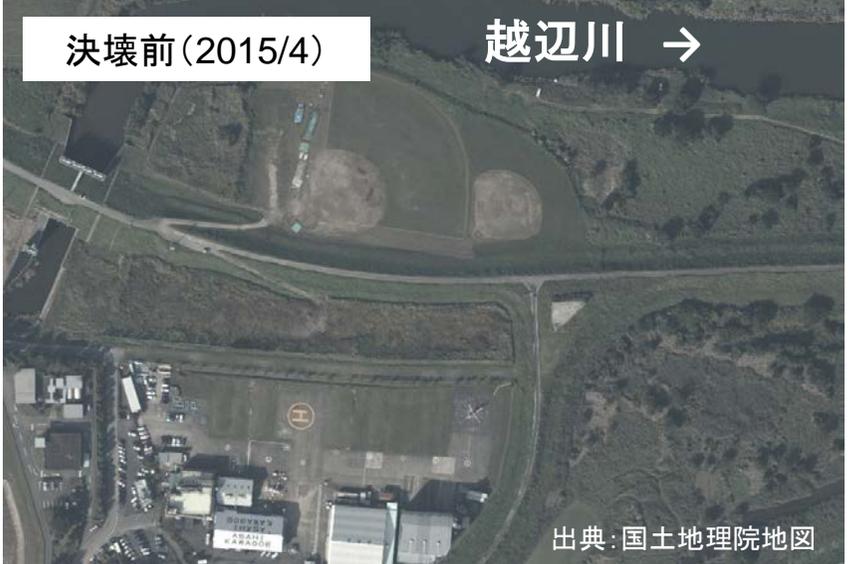
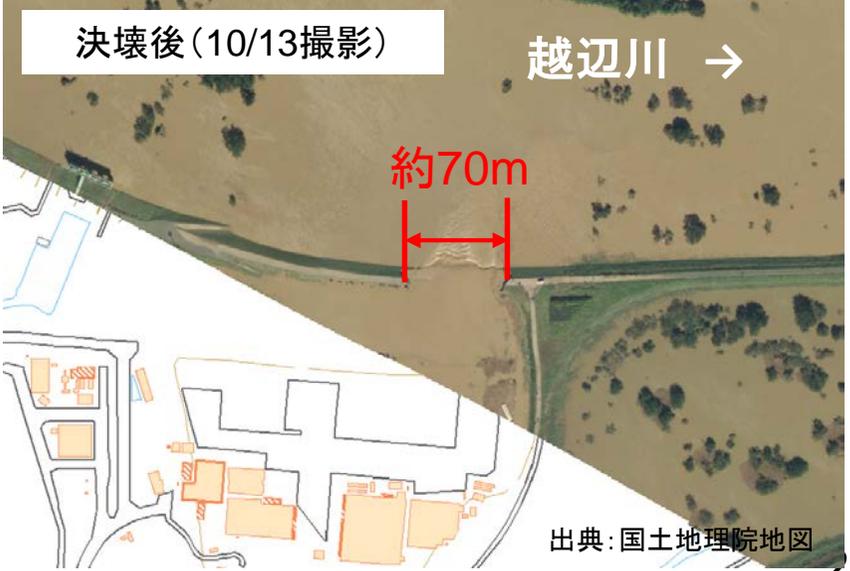
越辺川右岸0.0k

◆ 決壊箇所は越辺川の緩い湾曲部外岸にあたり、約70mにわたって決壊している。

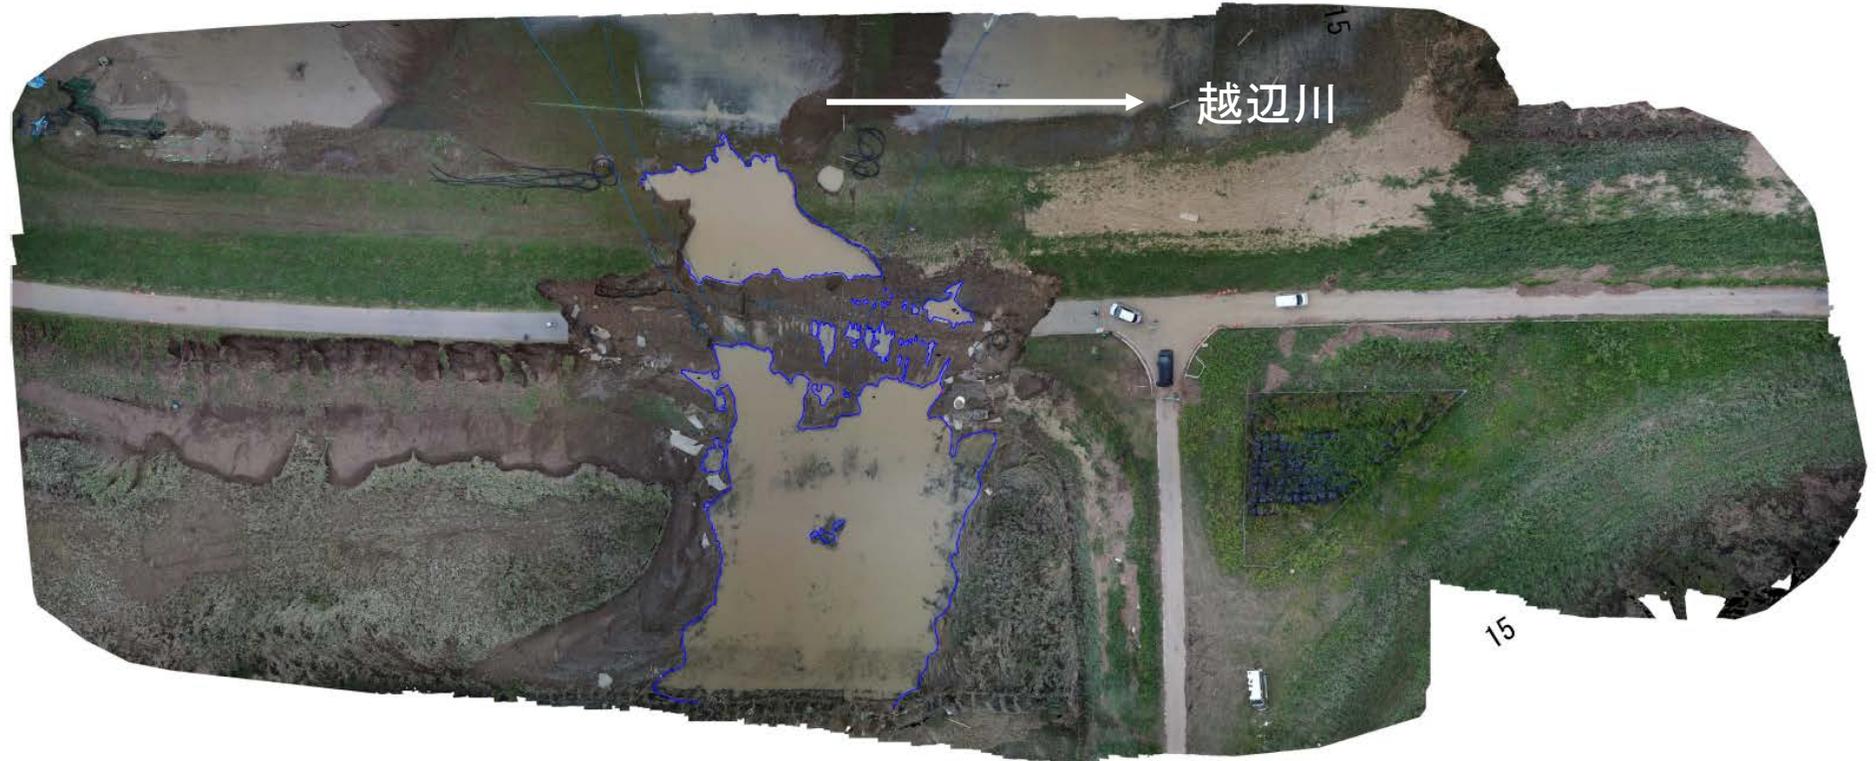
越辺川右岸0.0k

◆ 落堀は堤内地に広がっており深さは2m程度。

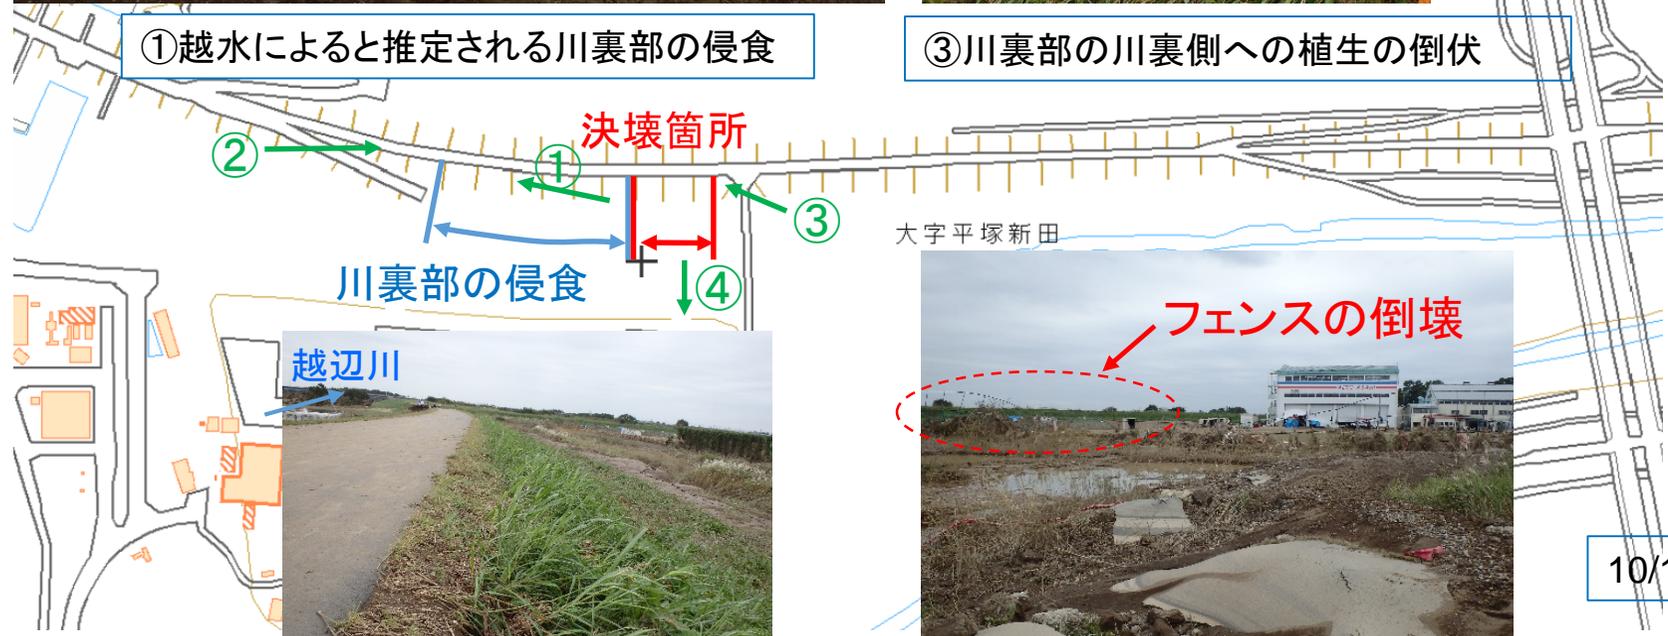
越辺川右岸0.0k

- ◆ 決壊箇所上流には約40mにわたり越水によると推定される川裏部の侵食が見られる (①)。
- ◆ 堤防川裏部の植生は川裏側に倒伏している (②、③)
- ◆ フェンスの堤内地側への倒壊が見られる (④)

①越水によると推定される川裏部の侵食

③川裏部の川裏側への植生の倒伏

②川裏部の川裏側への植生の倒伏

④フェンスの堤内地側への倒壊

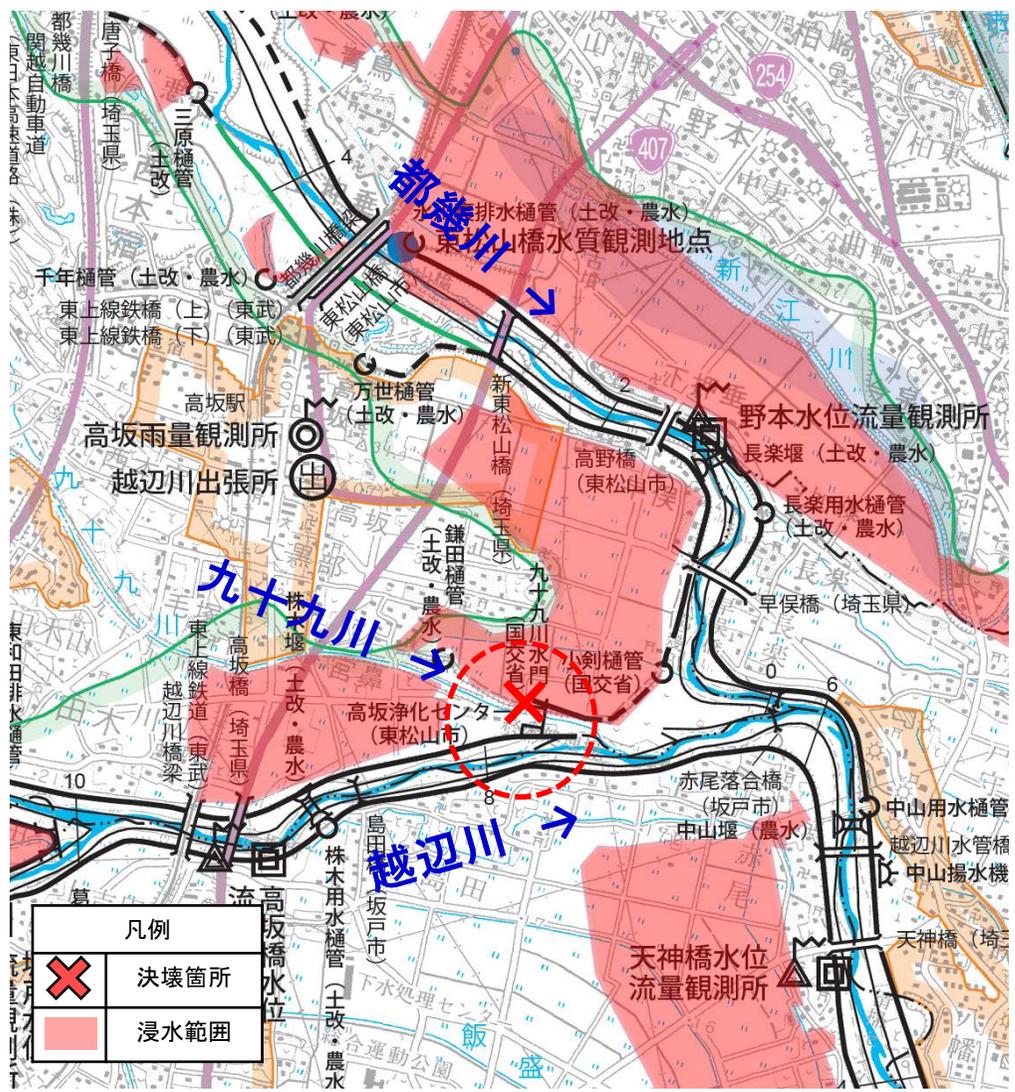
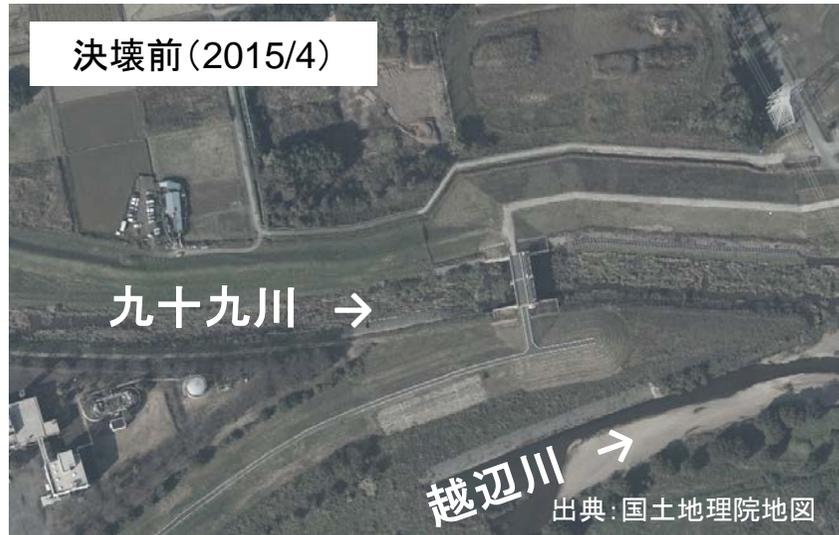
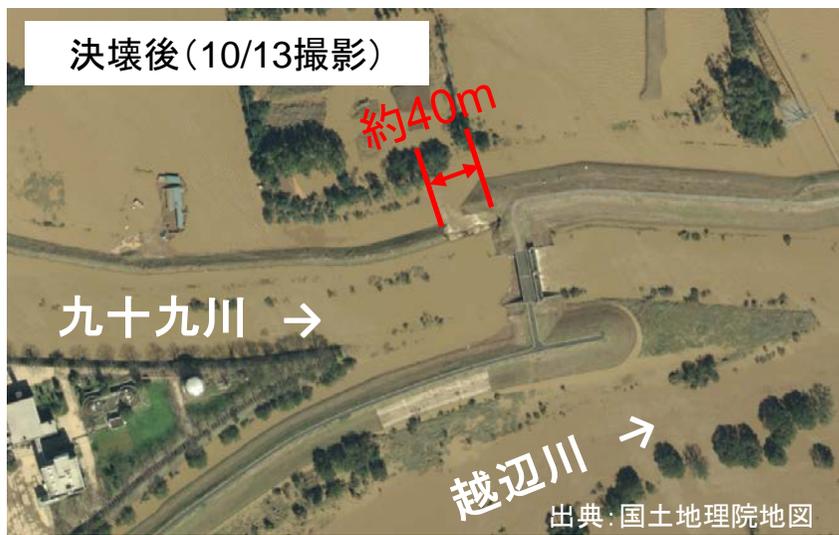
越辺川左岸7.6k

◆ 決壊箇所は九十九川水門の直上流で、九十九川の直線部約40mにわたって決壊している

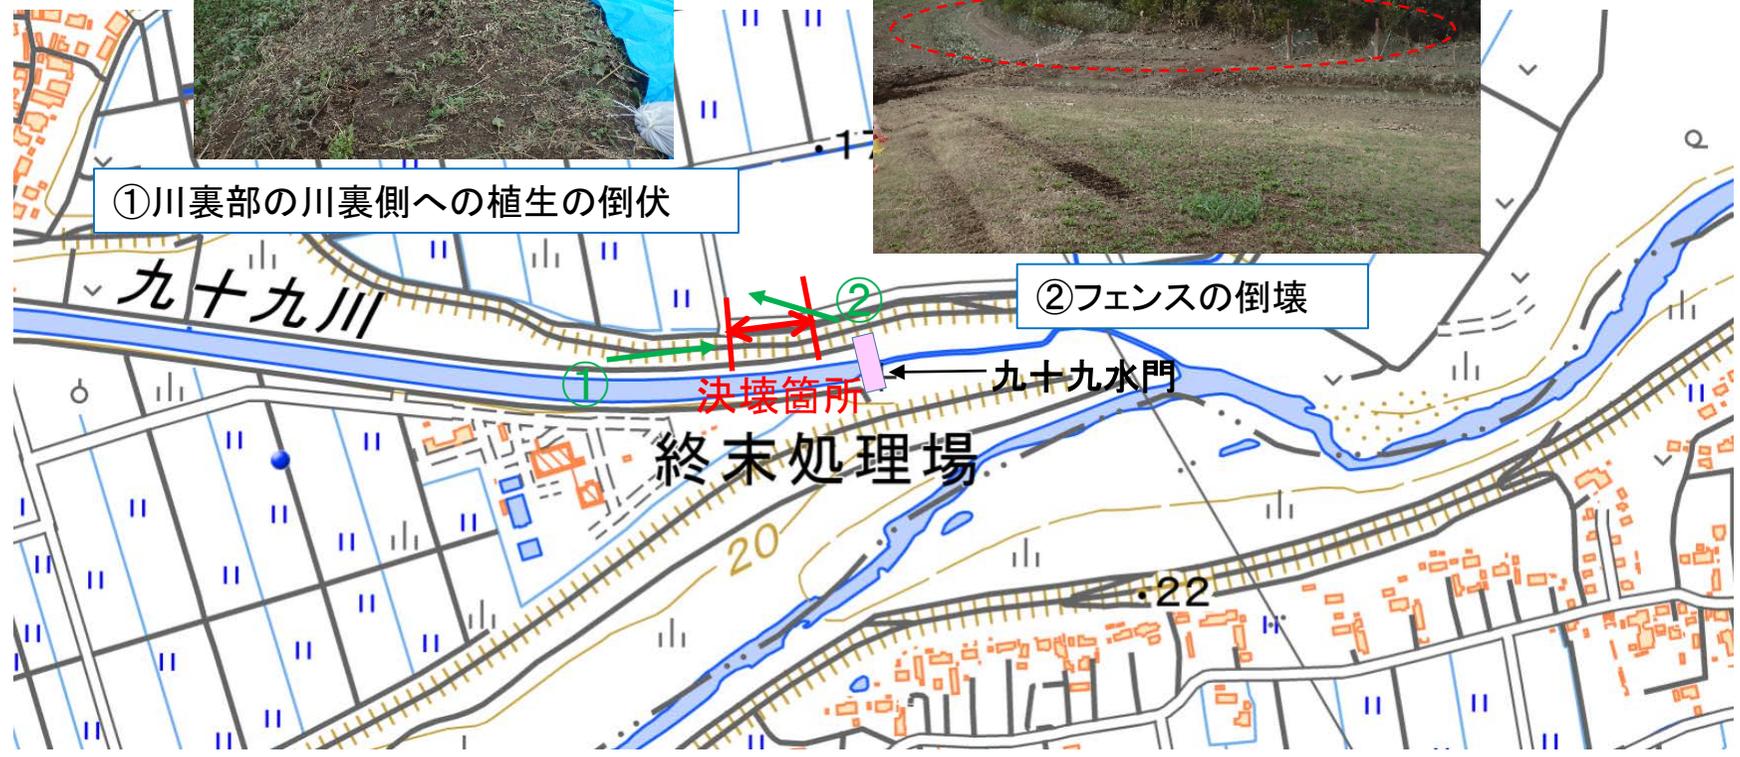
越辺川左岸7.6k

- ◆ 決壊箇所上流の堤防川裏部の植生は川裏側に倒伏している (①)
- ◆ 決壊箇所直下にフェンスの堤内地側への倒壊が見られる (②)

①川裏部の川裏側への植生の倒伏

フェンスの倒壊
