# 令和元年度川内川の出水状況及び鶴田ダム洪水調節状況について

(第8回鶴田ダムとともに水害に強い地域づくりを考える意見交換会)

令和元年12月18日

# 令和元年台風19号の被害状況と問題点について

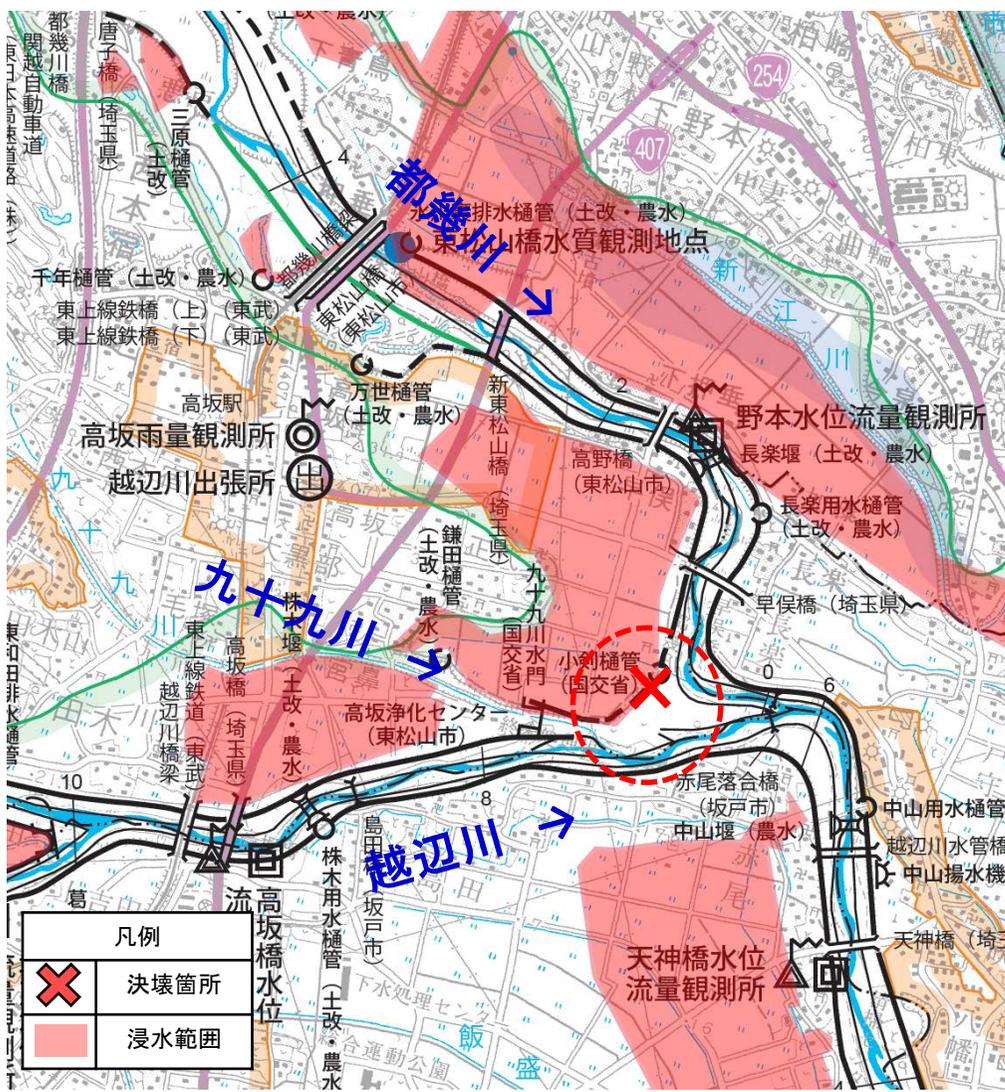
都幾川右岸0.4k

◆ 決壊箇所は都幾川と越辺川の合流点付近で都幾川の緩い湾曲部外岸にあたり約90mにわたって決壊している。

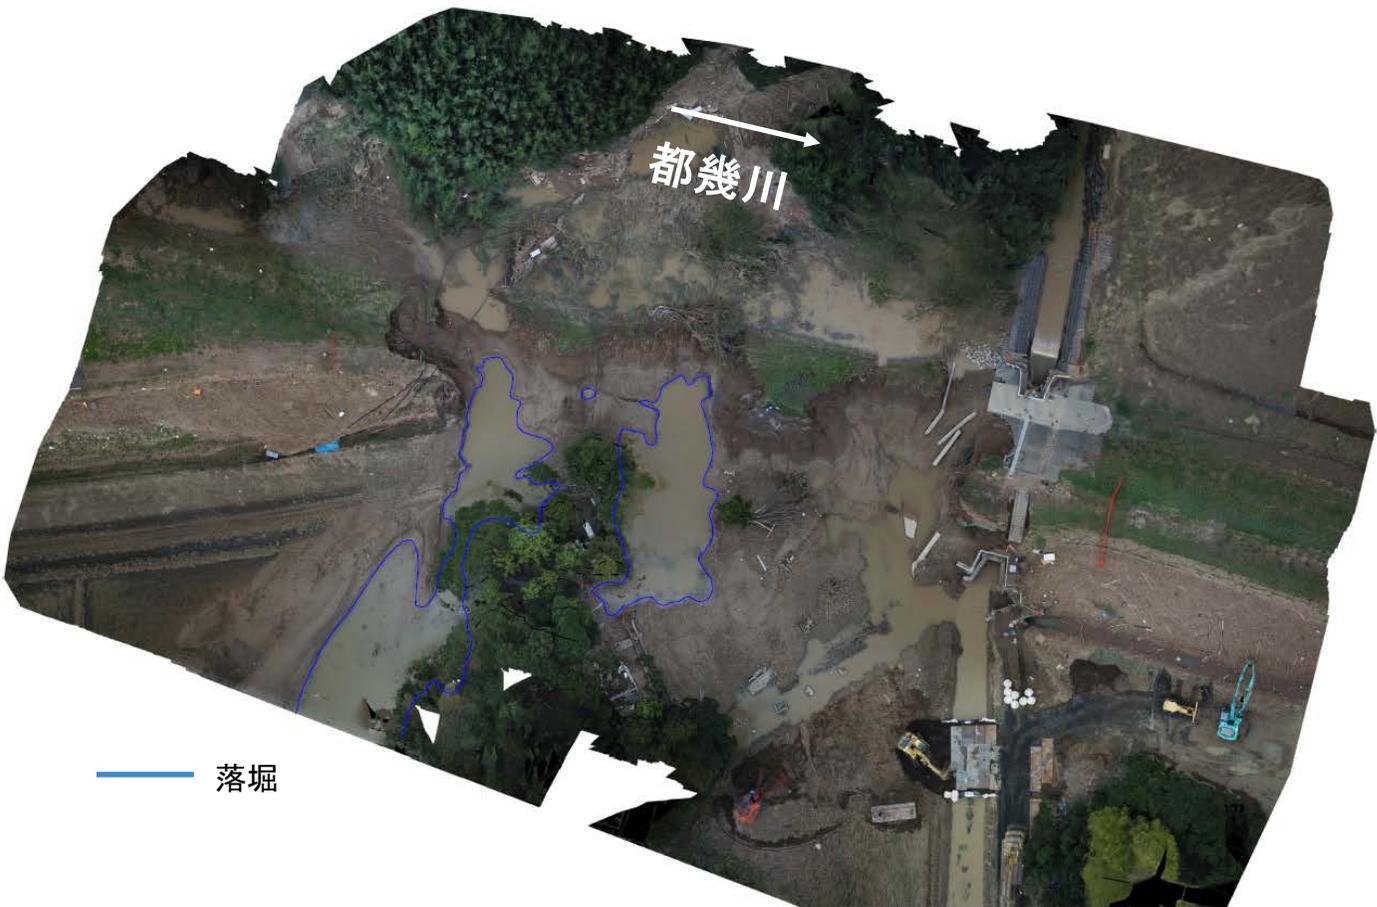
(都幾川右岸0.4k)

◆ 落堀は堤防残存部を挟んで堤防縦断方向に2箇所ある。

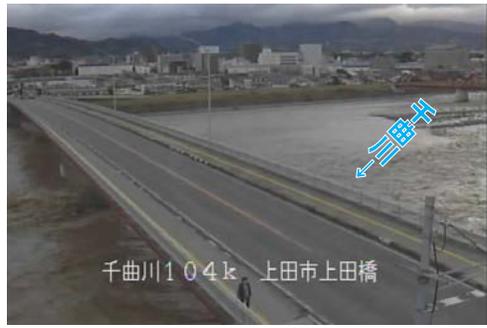
図-1 堤防欠損の時系列変化

- 堤防欠損は10月13日6時30分にCCTVカメラで確認したが、欠損が発生した時間は不明である。
- 堤防欠損を確認した10月13日6:30から30分程度の経過で欠損幅が約2倍に広がっている。(図-1)
- 当該箇所約4km上流にある生田水位観測所の最高水位は12日20時50分で、堤防欠損を確認(13日6時30分)した時間は洪水の減水期であった。(図-2)

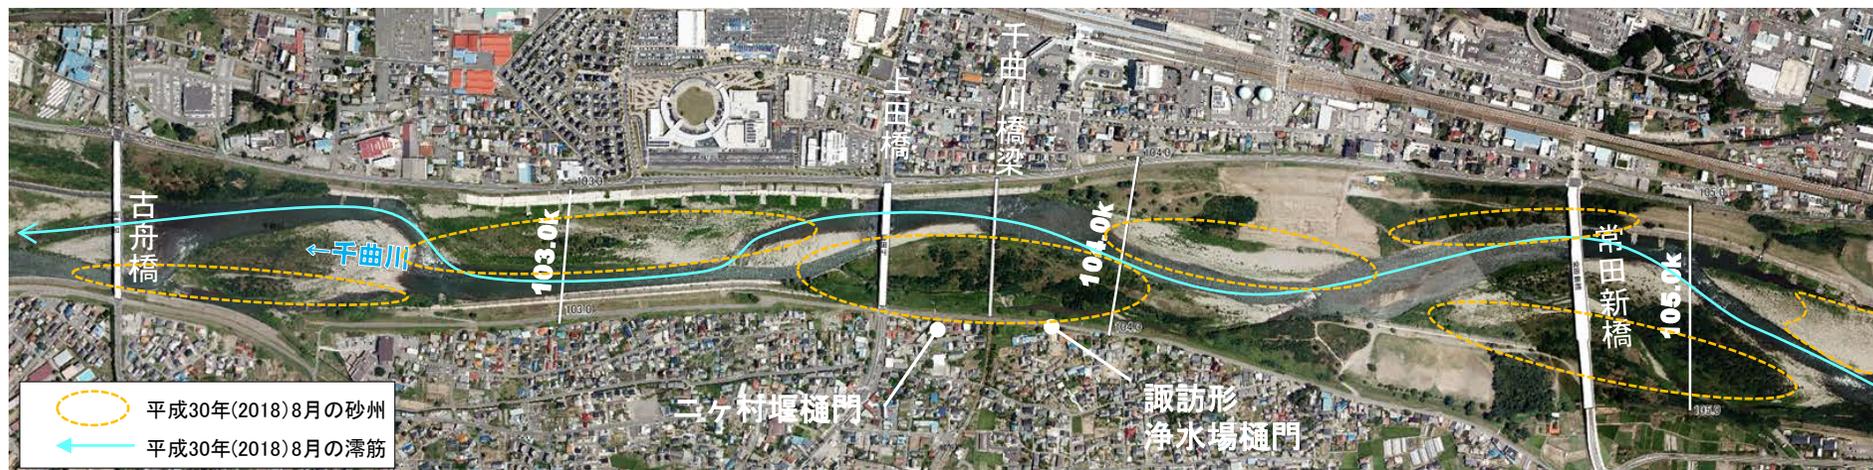
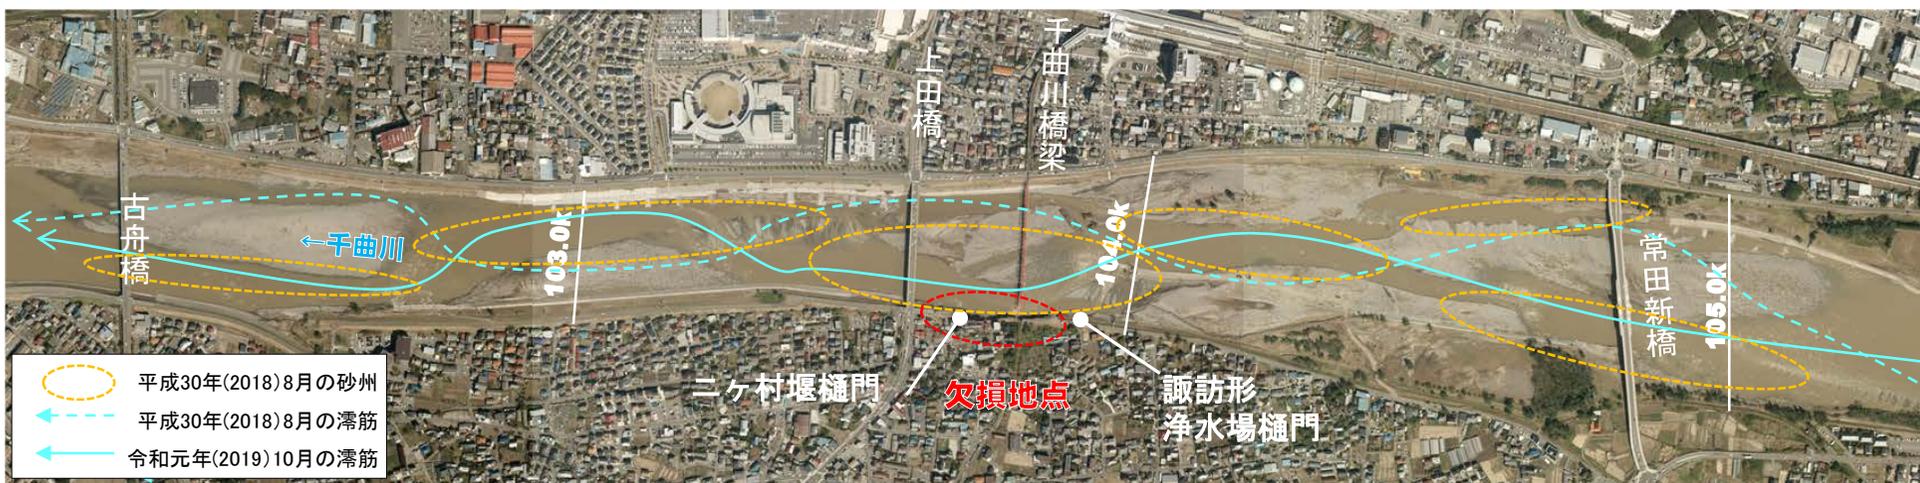
- 千曲川左岸104k付近堤防欠損地点周辺は、今回の出水を受け砂州の移動など河道が大きく変化した。
- 特に、滞筋は位相が左右岸で逆転するような大きな変化となり、平成年代で水衝部ではなかった箇所が現在水衝部となっている。
