# 令和2年7月豪雨の概要

## 速報版

令和2年7月28日  
川内川河川事務所

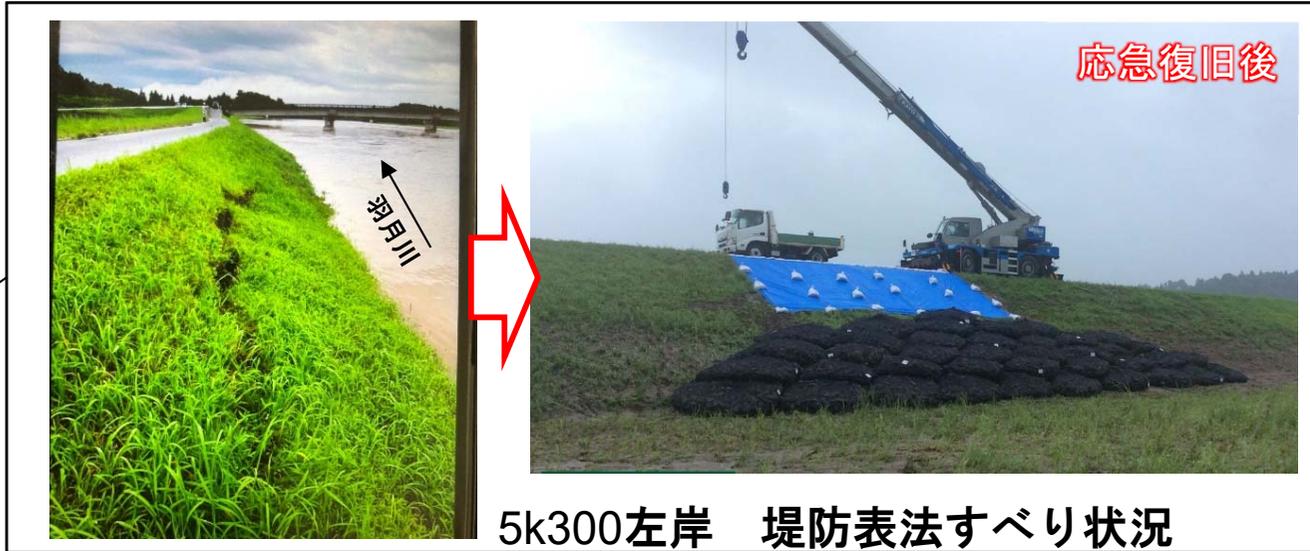
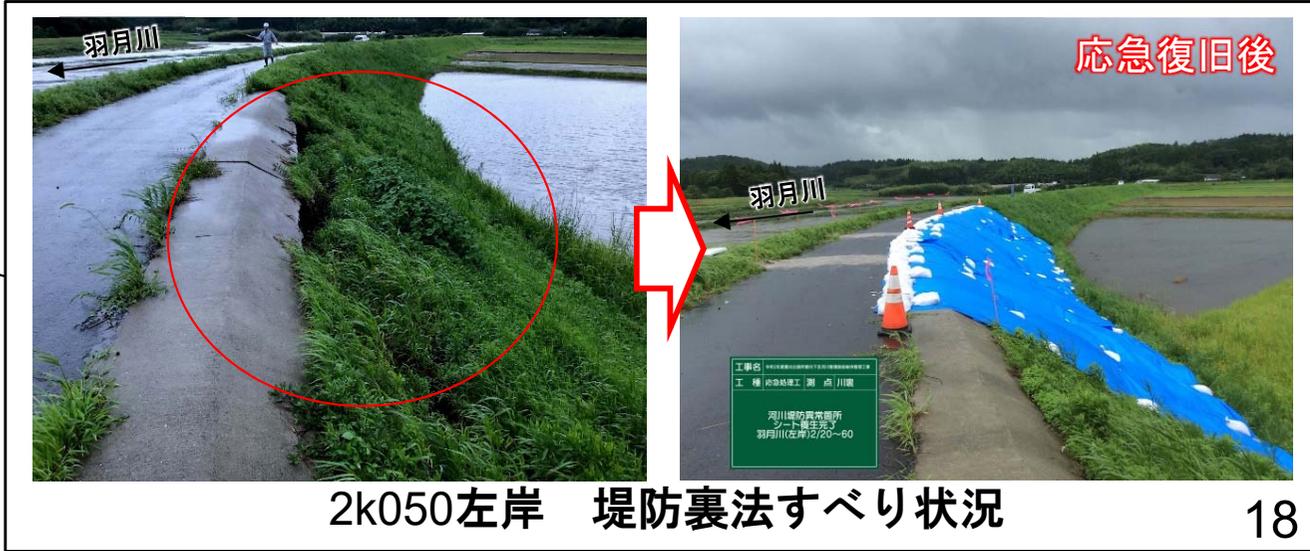
川内川支川羽月川において、R2.7.4～6洪水により外水氾濫は発生しなかったものの、計画高水位（HWL）を超過したことにより、河川堤防の損傷（川表法すべり、川裏法すべり）が発生し、高い水位が長時間続いた場合、堤防決壊のおそれがある。

そのため、今後も河道掘削等による更なる水位低減対策、及び堤防強化対策等を推進し、地域の安全・安心に努める必要がある。
