国道3号現地診断 (熊本県芦北町田浦)

カルテ点検箇所(国道3号248k350付近(葦北郡芦北町田浦地先))において、令和2年7月豪雨時に山側のり面から土砂が流出しており、のり面上部の複数個所で新たな崩壊が発生し不安定な土塊も見られた。現地状況の詳細な把握及び対応策の検討のため、国交省職員・TEC-Doctor・カルテ点検受注者等による現地調査を実施した。

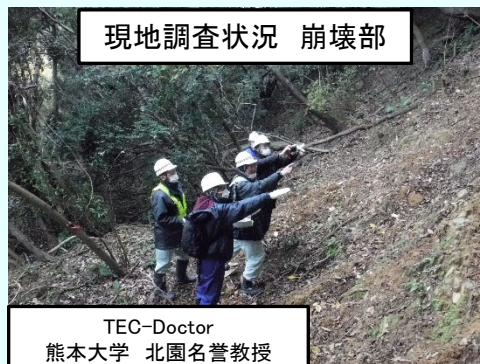
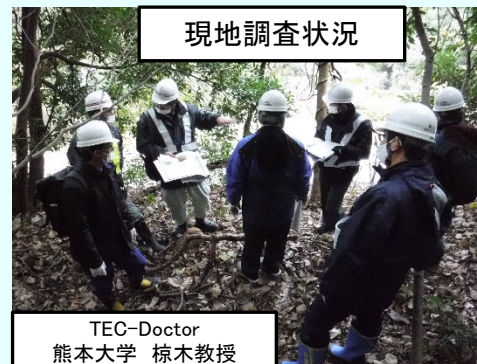
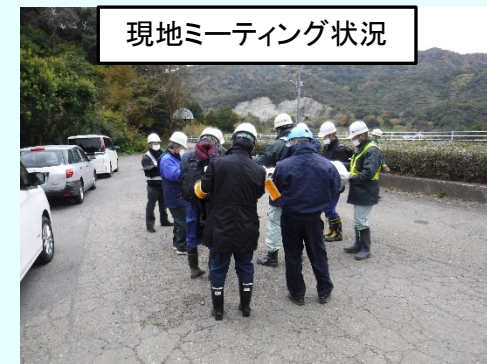
- ・風化が進みやすい泥岩や砂岩からなり、豪雨の影響で表層の風化部が不安定化し、崩壊した。
- ・吹付のり面上部の新しい崩壊は、起点側の崩壊部だけではなく、終点側にも崩壊跡がある。次の豪雨では、今回の崩壊部だけではなく、新規の崩壊が発生する可能性がある。

- ・応急対策としては、吹付のり面上部の平坦地に応急的に簡易的な土砂落下防止用の柵を設置。
- ・恒久対策としては、吹付法面上部に位置している崩壊が数多くみられる一連の斜面に対して法面保護工を施工。
