国道10号現地診断 (大分県豊後大野市犬飼町)

● テックドクターによる調査(令和3年1月12日)

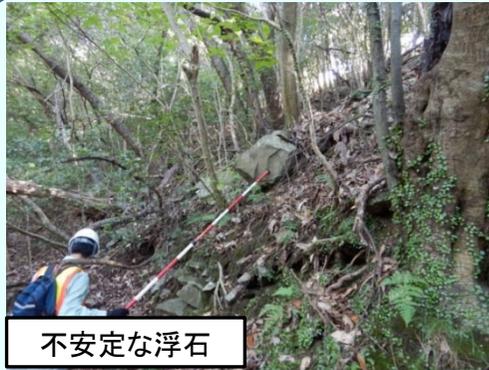
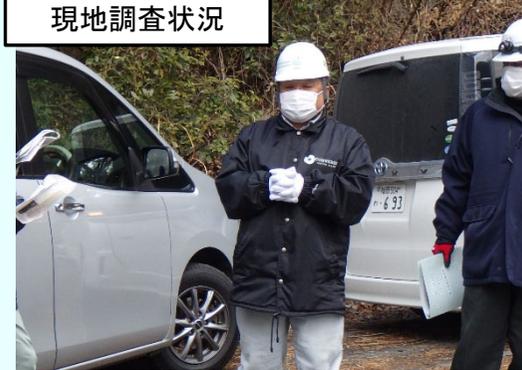
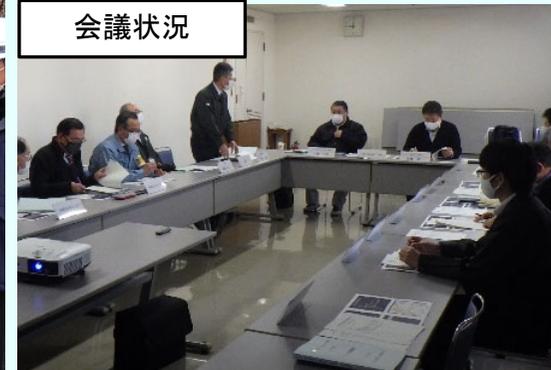
令和元年度にLPを用いて抽出された箇所(国道10号160k000付近:豊後大野市犬飼町久原)であり、令和2年度の安定度調査で斜面上部に亀裂の発達し一部浮石化した露岩が存在し、下部に不安定な転石を確認した。今後浮石等の不安定化が進行し、落石が発生する可能性があるため、対応策の検討のため、学識者による現地調査を実施した。

- ・対象斜面は、平成27年度に落石が発生した終点側の隣接斜面(T010A032)と同様に、不安定な浮石や転石が点在しており、斜面の勾配も急であることから、抜け落ち等によって落石が発生する可能性がある。
- ・地震や豪雨等の影響により浮石の不安定化が進行して落石が発生した場合、道路に到達するおそれがあるため、対策が必要と考えられる。

- ・防護柵の嵩上げ、柵の上部を道路側に曲げる、終点側の新設ネットの延伸等の対策工が考えられるが、詳細は、浮石転石調査を行ったうえで検討する。錆びや緩んだ既設ワイヤーロープは補修が必要である。
- ・上部斜面の太陽光発電箇所の排水処理状況のチェックも必要である。
