# テックドクターによる現地調査 (福岡県飯塚市大日寺)

# テックドクターによる現地調査 (福岡県岡垣町旭南)

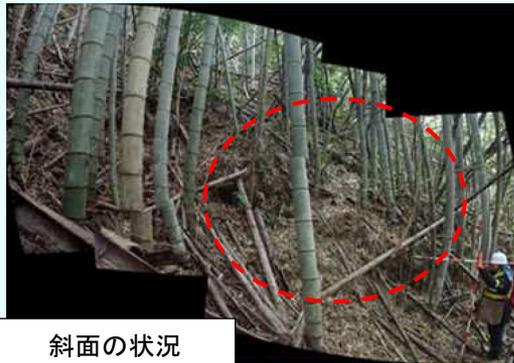
斜面の状況

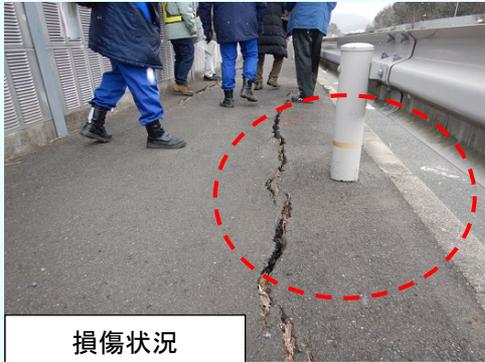
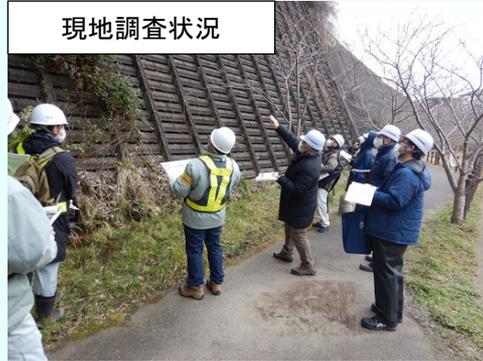
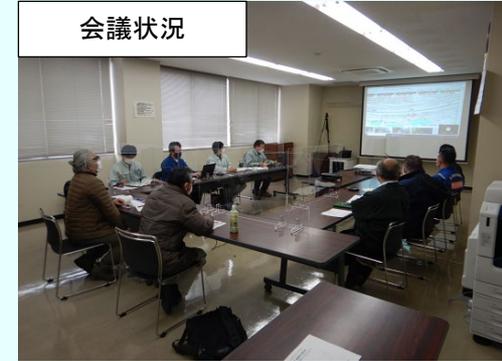
- ・地下水変更の伴う土砂の流出により、緩みの伴う沈下の発生が発生しているのではないかと推察される。変状発生箇所は旧沢地形の出口付近に位置し、道路は宅地開発された造成盛土に腹付けされている。
- ・井桁擁壁上部の道路や歩道には開口亀裂や空洞部が見受けられるため、補修時には、舗装を剥いで、盛土表層の緩み状況を目視で確認することが必要である。
- ・井桁擁壁の表面の一部には黒色を呈している箇所(ゾーン)が見受けられる。盛土内の湿潤状況を反映している可能性も考えられるため、留意が必要である。
- ・井桁擁壁脚部の湧水箇所周辺は湿地状を呈しており、歩道脇の土壌も高含水状態となっている。また、井桁擁壁脚部の水路には土砂が堆積している。これらのことから、流末の排水機能の低下が湿地状を呈する要因と考えられる。
