# テックドクターによる現地調査 (宮崎県日向市)

令和4年2月25日に国道10号276k424付近(日向市大字平岩砂田地先)に位置する砂田橋が令和2年度橋梁点検にて、ひび割れ・うき・剥離・鉄筋露出等塩害が原因と思われる損傷が全面的に発生していることが確認されたので、現地状況の詳細な把握及び適切な補修工法の検討のため、学識者による現地調査を実施した。

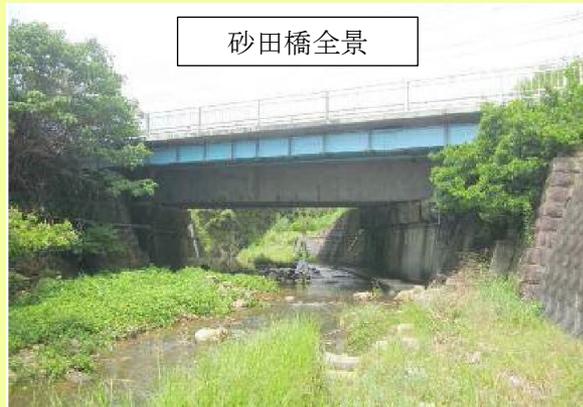
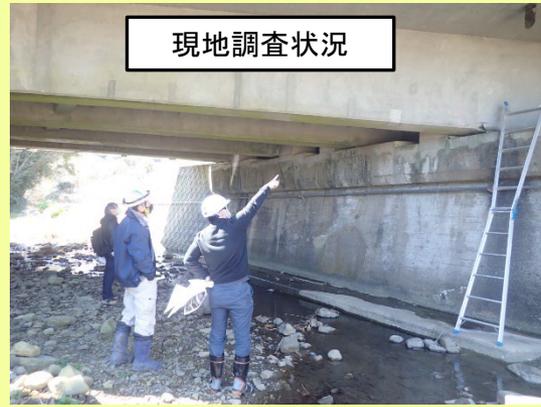
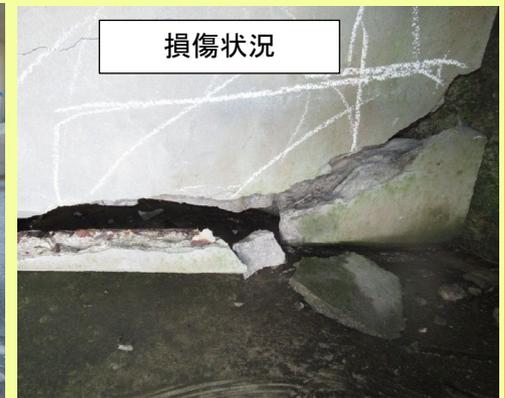
- ・桁にコケ類が付着しており、通常よりコンクリートの含水量が高い可能性がある為、コンクリート面の含水量及び相対湿度を調査するとよい。
- ・鉄筋は水分浸透による腐食が考えられる。
- ・鉄筋腐食状況確認はマクロセル腐食を含め10カ所程度行う方がよい。
- ・鉄筋腐食調査は塩害との関連を確かめる為、全面で行った方がよい
