テックドクターによる現地調査 (熊本県葦北郡津奈木町)

この変状の原因、対応方針の妥当性について、ドクターによる現地調査を実施した。

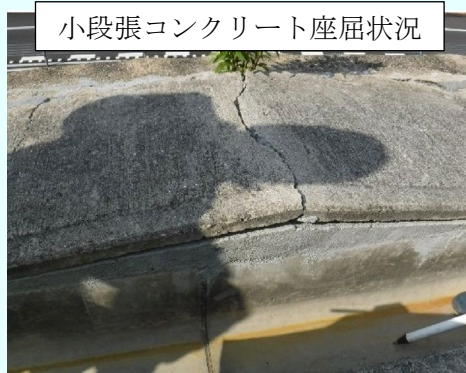
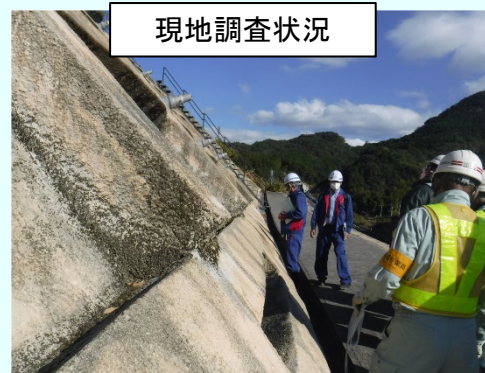
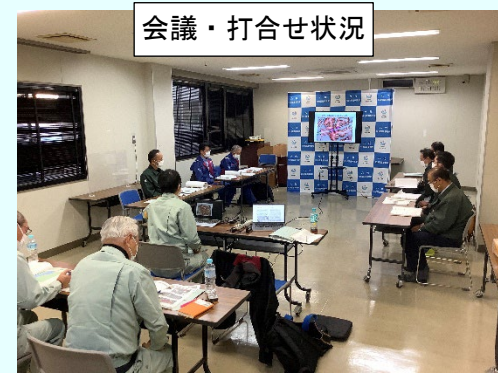
令和2年度より熊本県葦北郡津奈木町以南のカルテ点検を開始しているが、今回の点検で変朽安山岩が要因と考えられる簡易法砕工のクラックや小段張コンクリートにクラックが発生、路面の側溝には粘土鉱物と亀裂から侵入した水が反応して膨張し、内部からの押し出しにより座屈している。

- ・小段は、下から持ち上げられるような変状が多く認められる。アンカーで法面斜面部を押さえているため、小段にひずみが集中していることも考えられる。
- ・変朽安山岩は粘土が水分を固定して、単位体積重量が重くなり、斜面が不安定化する。

- ・側溝と張コンとの隙間の植物を除去し、間詰を行うこと。
- ・浮いている張コンクリートは、はがして修繕を行うこと。
- ・変状の拡大が認められなかった箇所でも来年以降に動く可能性があるため、クラック観測点含めた着目点を増やすこと。
