テックドクターによる現地診断 (佐賀県唐津市和多田地先)

テックドクターによる現地診断 (佐賀県唐津市半田地先)

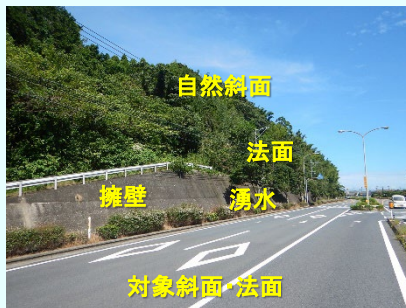
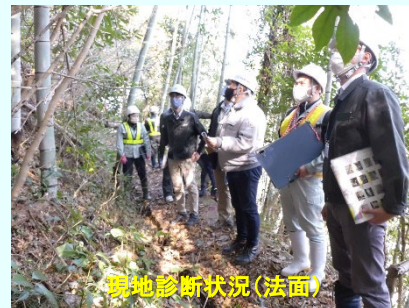
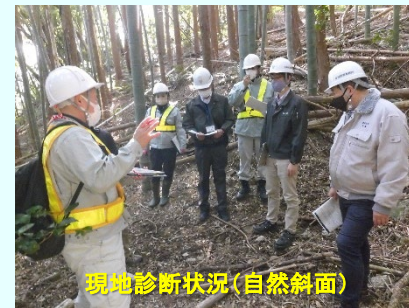
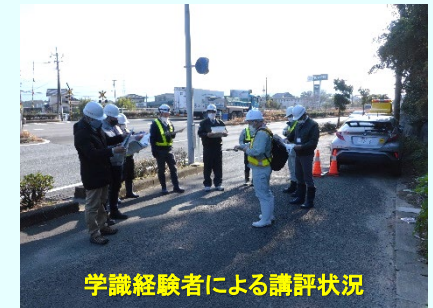
- ・法面の老朽化に伴い、コンクリート擁壁上に位置するプレキャスト法枠工のコンクリート板に浮上がりや破損が複数箇所で見られる。また、水路工や張コンクリートにおける破損も認められる。
- ・コンクリート擁壁の水平打ち継ぎ目からは湧水が認められる。流末はなく、排水は不良となっている。樹根の伸長により、歩道の路面に凹凸がみられ、水溜まりを形成している。
- ・自然斜面には表層崩壊跡が複数認められ、崩壊堆積物が斜面に残存している。

- ・法面保護工の修繕、落石防護柵の設置、湧水箇所における排水施設の設置が必要である。
- ・法面変状が著しいことや崩壊跡地が分布することなどから、「要対策箇所」として新たにカルテを作成し点検を実施していく。

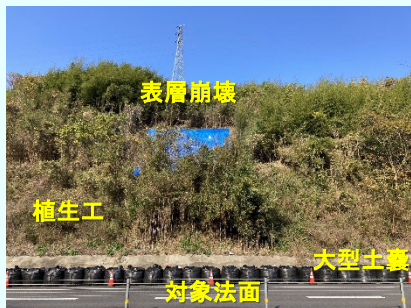
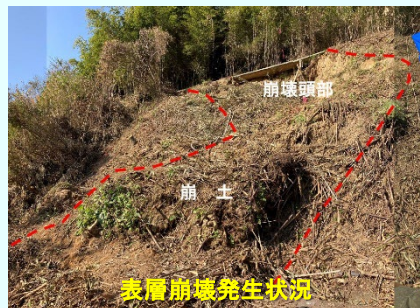
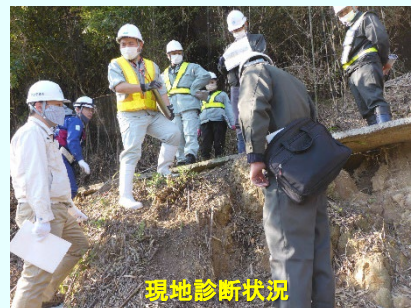
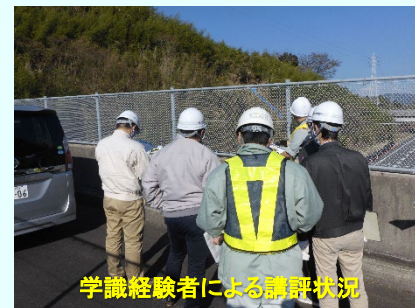
- ・植生工で保護された切土法面であり、表層にはマサ化した花崗閃緑岩や崖錐堆積物が分布する。
- ・当該法面は旧谷部を切土しており、集水地形となっている。
- ・2段切土部のうち、崖錐堆積物が分布する法面上部において表層崩壊(崩壊深:約1m)が発生している。
- ・また、崩壊箇所下部の法尻付近において、法尻部の押し出しや旧谷部からの湧水などが確認される。

- ・表層崩壊対策として、法面補強対策の検討が必要である。
- ・対策工の設計に際しては、ボーリング調査を行い、変状発生要因等を詳細に検討することが必要である。
- ・「カルテ対応箇所」から「要対策箇所」へランクアップする。
