平成 29 年 10 月 3 日
九州地方整備局

台風第 18 号に伴う出水について（第 1 報）【国管理河川】

（番匠川水系、大野川水系、大分川水系）

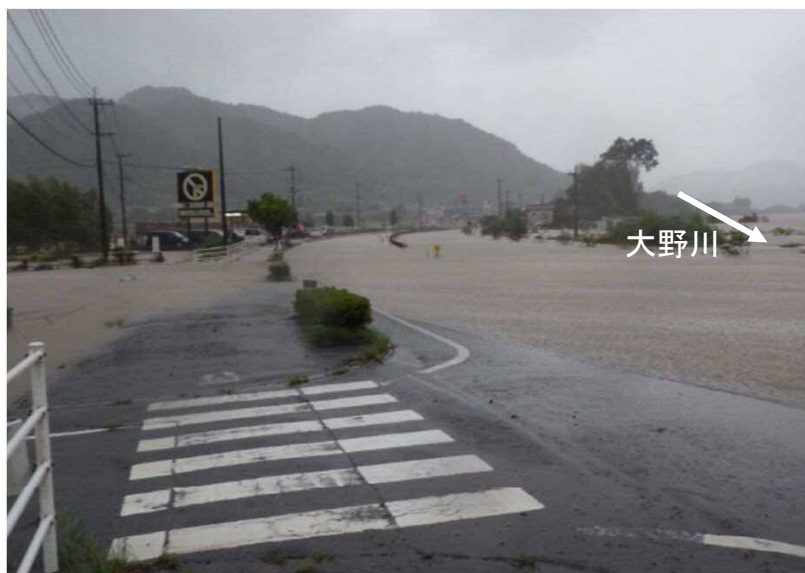
H29. 9. 17 大野川右岸18k4（大分市上戸次地区）

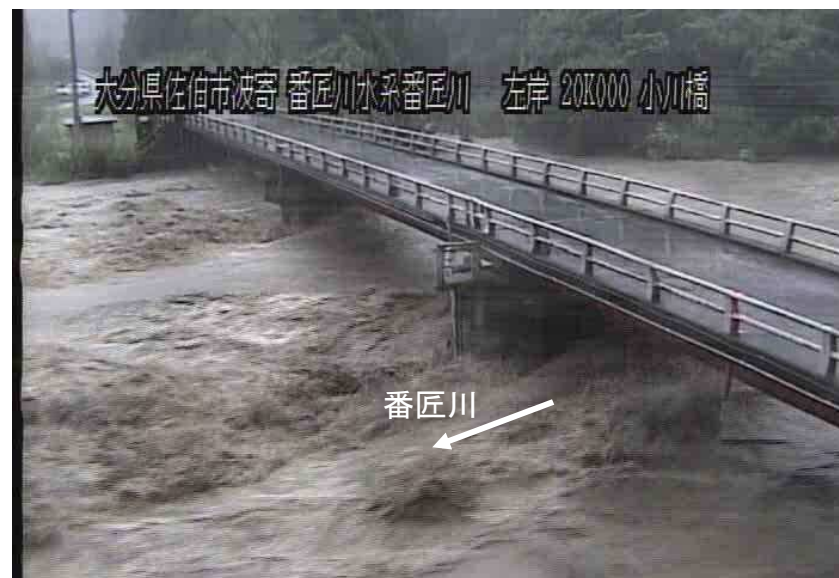
H29. 9. 17 番匠川20k0（佐伯市 小川橋水位観測所）

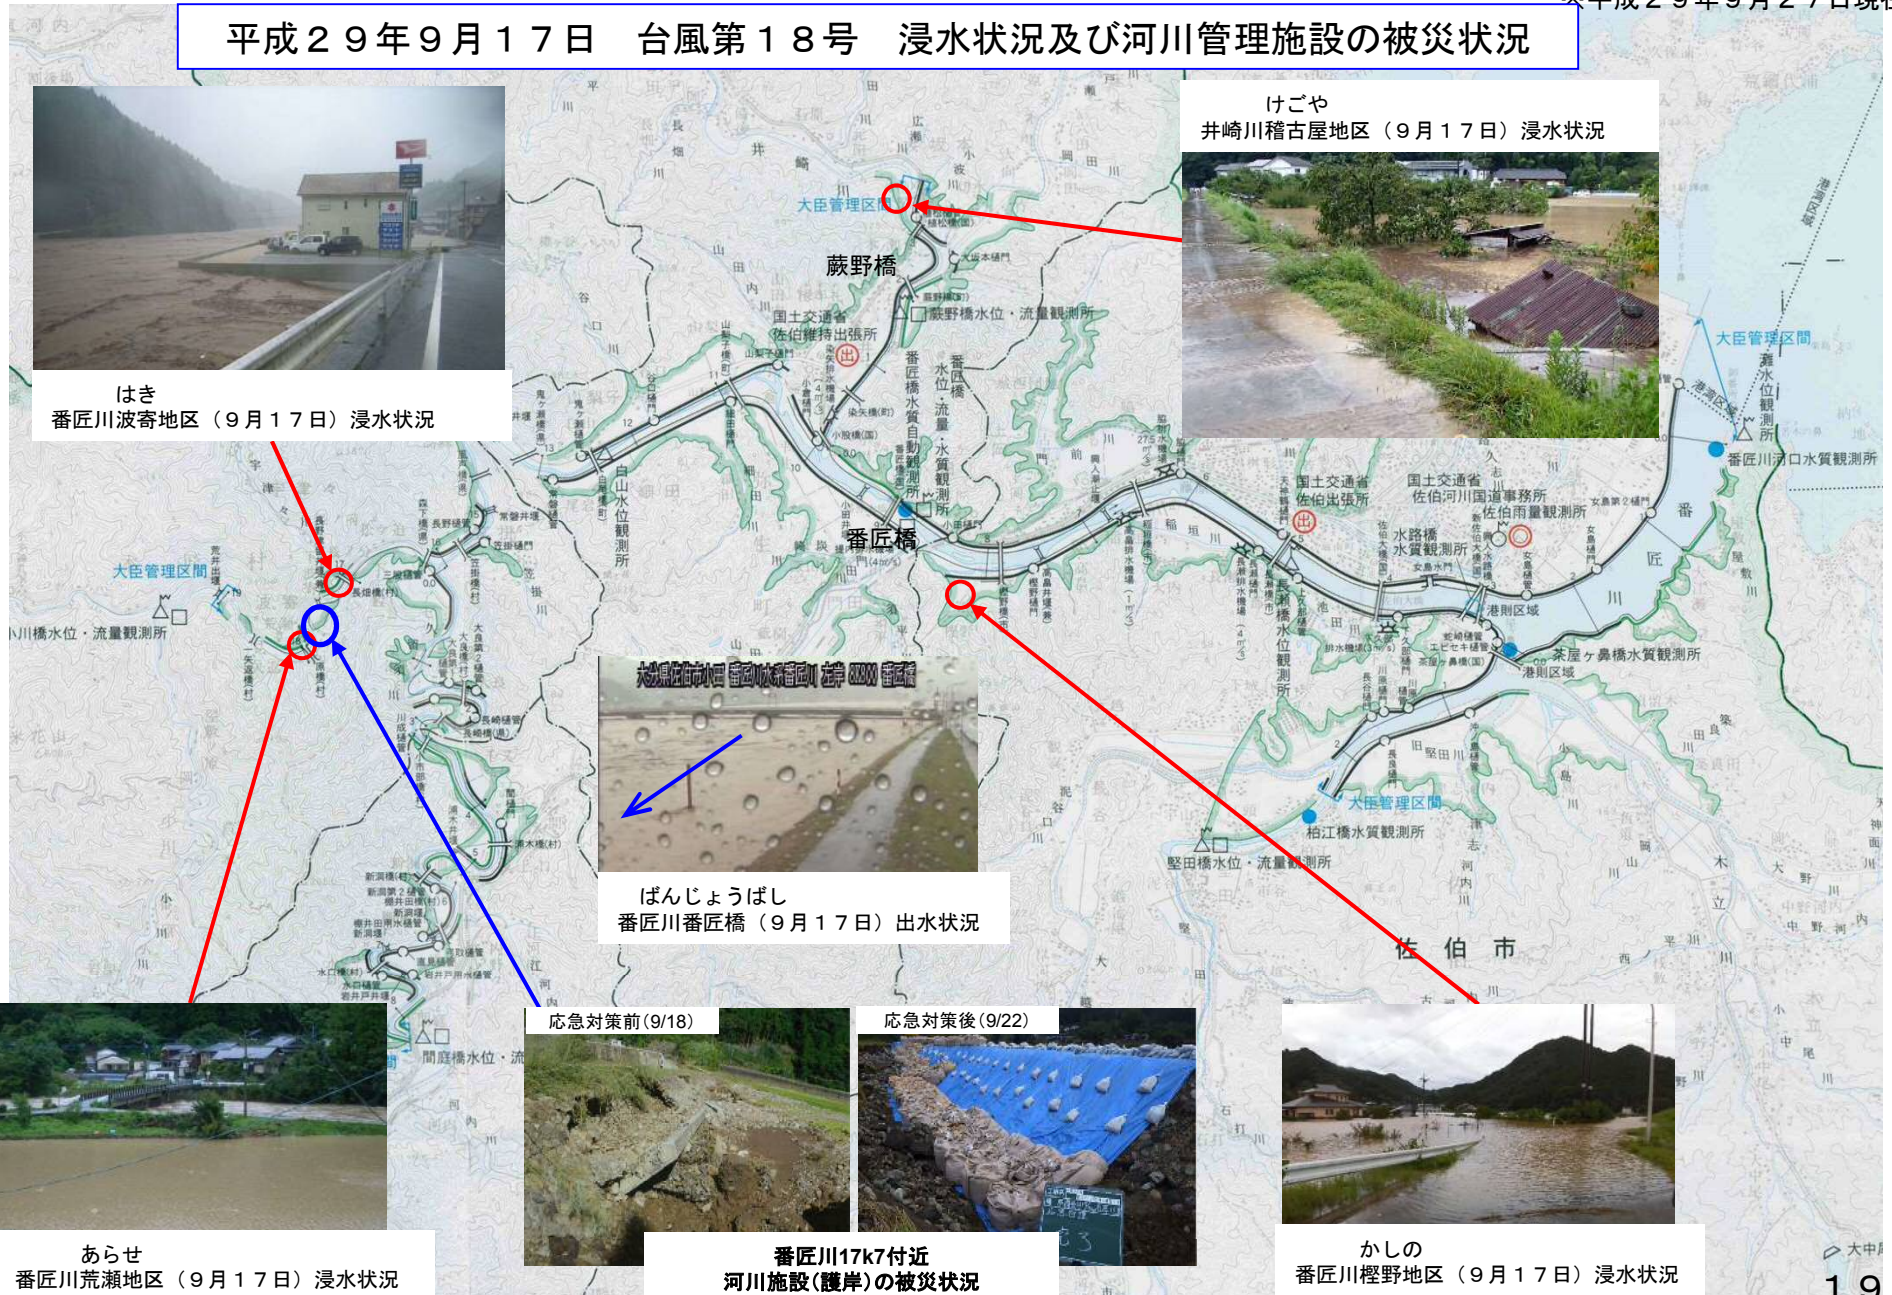
平成29年9月17日 台風第18号 浸水状況及び河川管理施設の被災状況

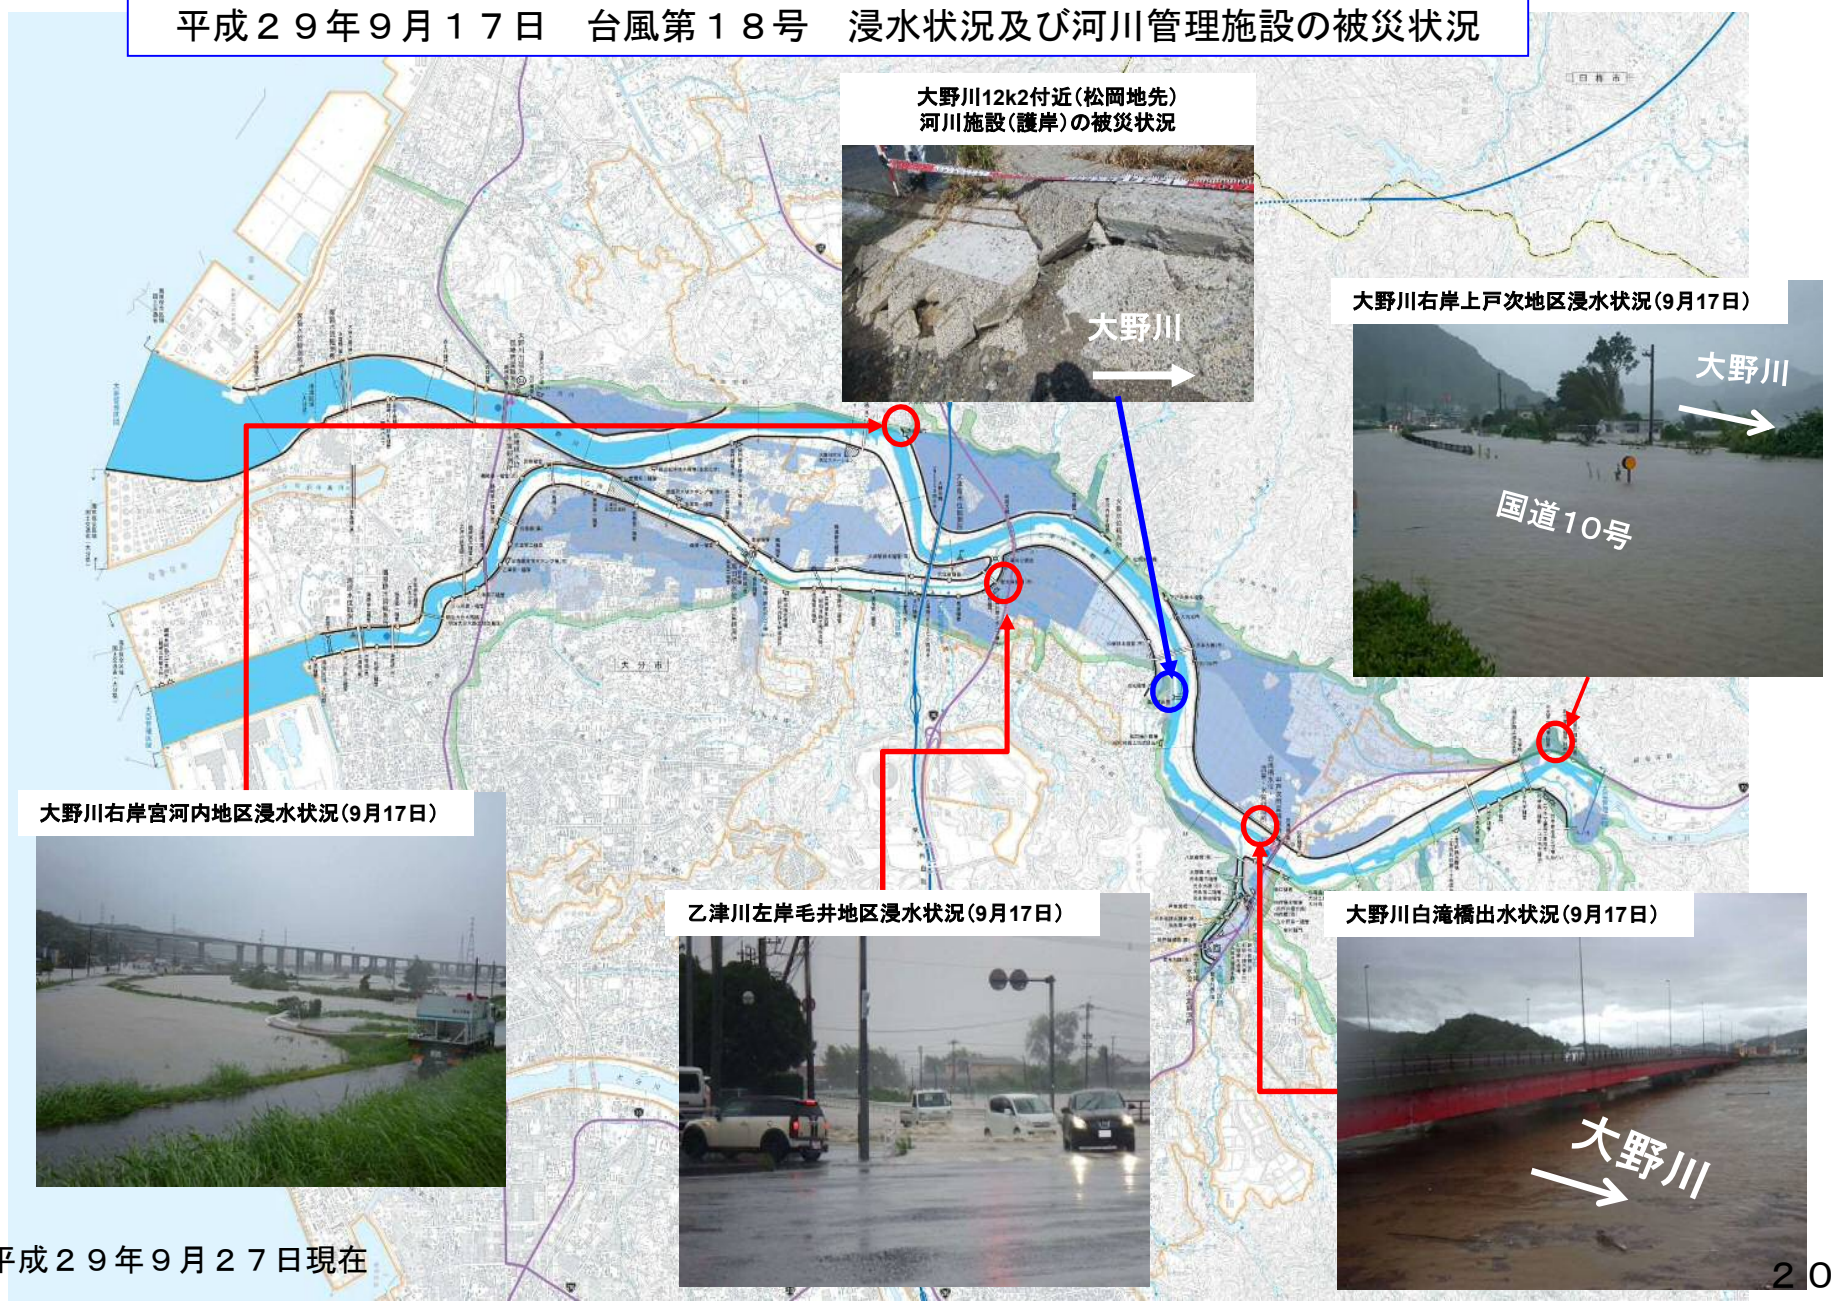
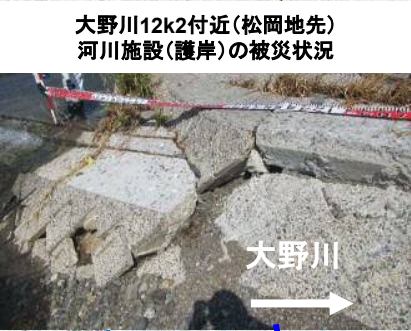
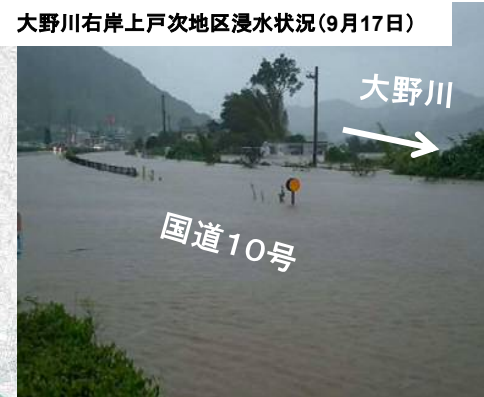
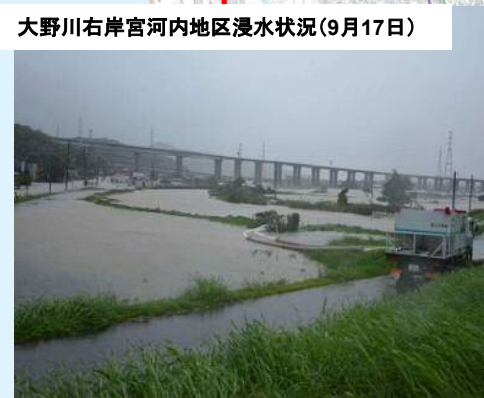
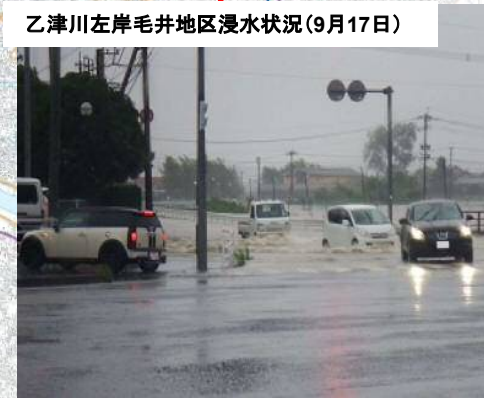
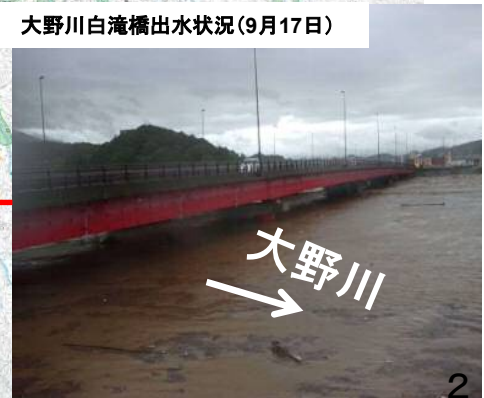
○今回の出水では、河川管理施設が大きく損傷し、緊急的な対応が必要となる被害はありませんでしたが、2 水系において、河川管理施設の変状が 2 箇所確認されたため、応急的な対策を実施しています。

平成29年9月17日 台風第18号 浸水状況及び河川管理施設の被災状況

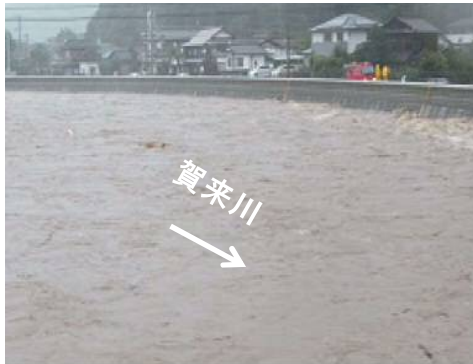
賀来川左岸宮苑地区出水状況(9月17日)

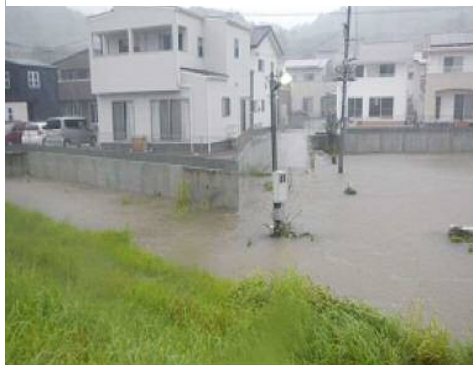
七瀬川左岸木上地区浸水状況(9月17日)

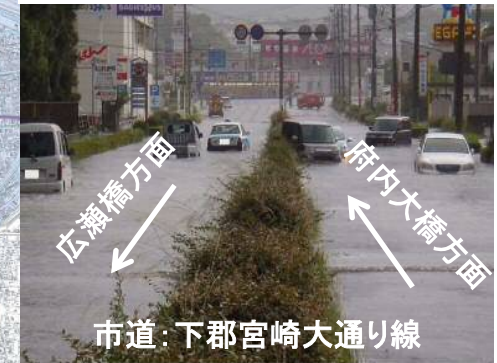
大分川右岸宮崎地区浸水状況(9月17日)

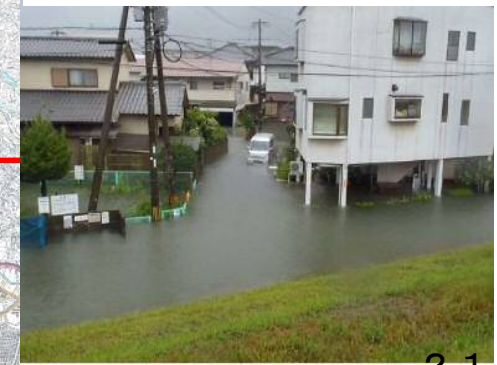
七瀬川右岸光吉地区浸水状況(9月17日)
