| 事故種類 | 労働災害 | 発生日時 | 令和6年7月22日 11時40分 | 事故当事者 | 2次下請け |
| 事故概要 | 橋梁下部工の躯体足場設置作業時の足場において、門型ブラケットを設置していたところ次の建枠を職長へ渡そうと足場上を通行していたら手摺りに仮置きしていた門型ブラケットが滑るように倒れてきて接触し、そのまま足場上からフーチング部の鉄筋上に転落した。 | | | | |

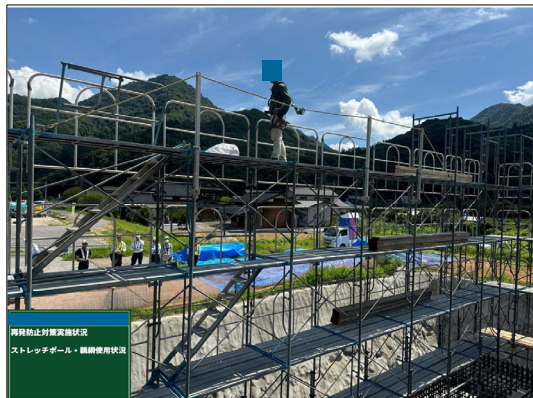
| 事故原因等 | ○足場上での作業に係わらず安全帯を着用していたが使用していなかった。<br>○新規入場者教育を実施していたが、被災者は現場経験が浅く移動時の安全帯の使用が不適切であり、十分な教育ができていなかった。<br>○先行手摺は強固ではなく建枠を置くには不安定であり仮置きの方がよくなかった。 | | | | |

足場組立(解体)時は、ストレッチポールを使用し親綱を設置する。

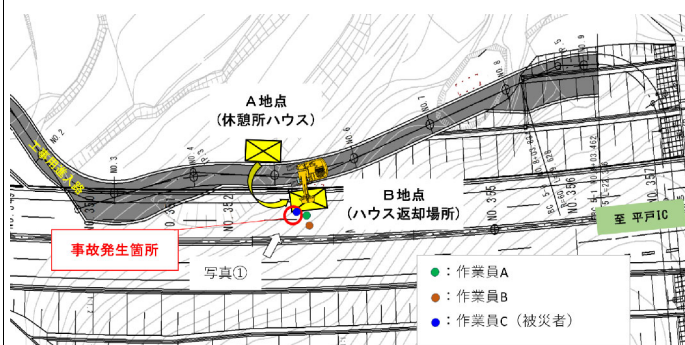
### 事故発生状況 平面図

| 事故概要 | 吊り金具は梯子の1～2段目に上がり下から外すよう指示したにもかかわらず、梯子で天井に上がってしまった。移設した吊り荷の安定を確認しておらず、下部が浮いた状況となっており吊り荷が傾き、慌てて飛び降り左足を負傷した。その後自力で動けず、他の作業員に支えられてその場に座らせた。被災した左足に激痛があったため、元請監理技術者が病院に連れて行き左足踵骨折と診断された。 | | | | |
| 事故原因等 | (1) 指示を守らずにハウス天井(高さ2.0m以上)に上った。(安全に対する意識が低い)<br>・安衛法令の知識不足しており、高さ2m以上のハウス天井に安全帯無しで上った。<br>※ハウス天井は2m以上なので、安全帯が必要になる。<br>・新規入場教育にて安全の誓いをしていたが、遵守できていない。<br>(2) 移動設置時、地盤の凹凸を確認しなかった。<br>(3) 梯子を使用したためハウス上部に上げられる状況であった。(作業手順書は作成していなかった) | | | | |

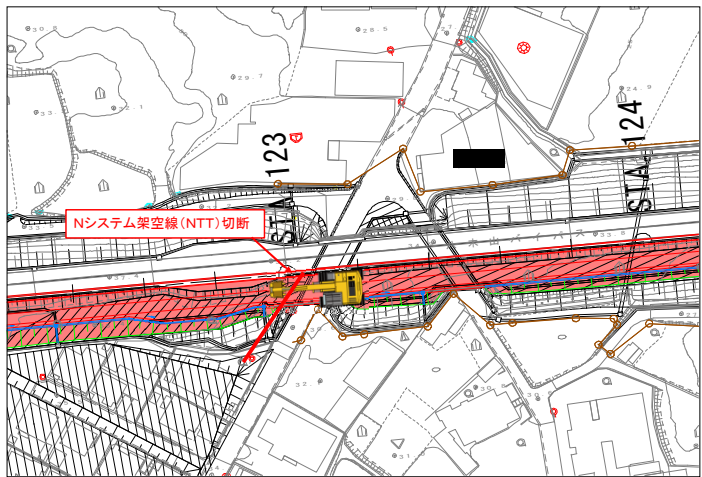
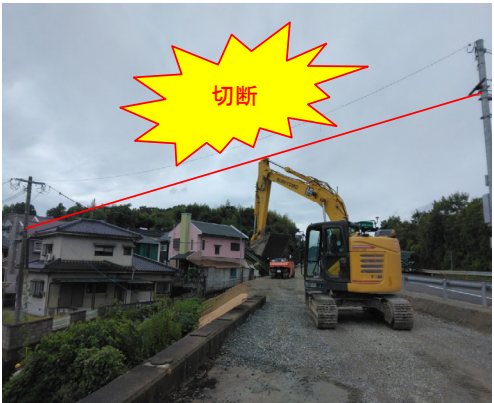
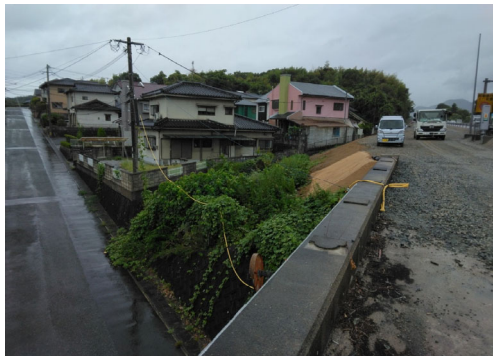
## 事故状況図

| 事故概要 | 重機搬出のためバックホウ移動中、アームを上げた状態で走行し、警察のNシステムに繋がるNTT線を切断した。 | | | | |
| 事故原因等 | 施工中は、架空線切断防止対策(架空線保護管、のぼり旗)を行い施工していたが、台風接近の対応により、のぼり旗を撤去しており、また雨も降り始め、少し慌てて作業を行ってしまった。(同システムが撤去前で機能していなかったため実害は生じていない) | | | | |

後片付けの段階においても架空線対策の徹底を行う

1. 見張り人の配置
2. 路盤等にラッカースプレー(赤色)等にて明示
3. KYにおいて周知徹底

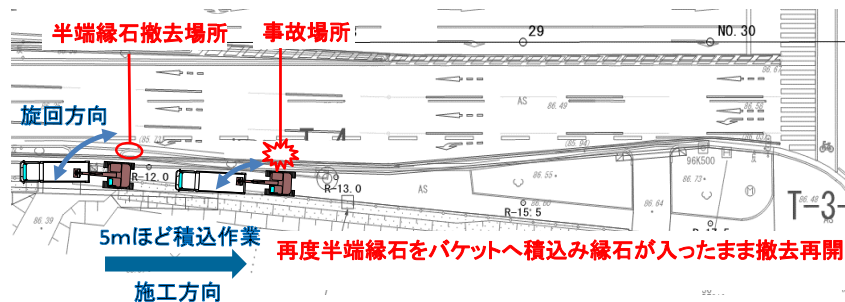
事故発生位置図

| 事故概要 | 既設縁石をバックホウ(0.2m <sup>3</sup> )にて撤去・積込み作業中、トラック荷台の整理のため、一度積んでいた端物ブロック(540mm)を下ろす際、人力によりバケットに投入し、その状態のまま次の縁石を吊り金具にて吊る為の玉掛の準備を行っていた時に、バケットに投入していた縁石が落下し被災者の腰部に接触したものである。 | | | | |

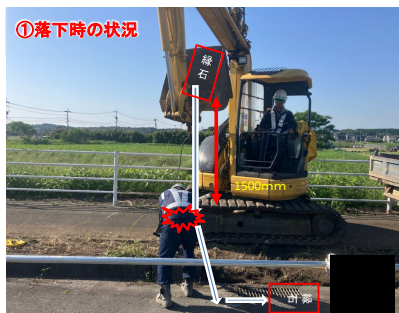
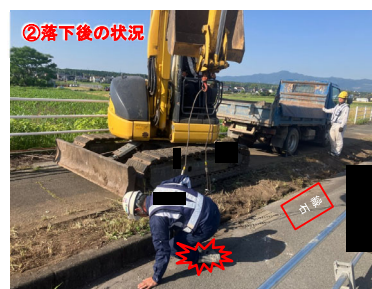
事故発生状況

| 事故原因等 | <ul style="list-style-type: none"> <li>・バックホウに縁石を積んだまま吊り作業をした。</li> <li>・バケットに縁石を入れたまま吊り作業が、1回成功したので2本目も落ちないと問題意識がなかった。</li> <li>・バックホウOP、玉掛け者、合図者は、バケット内に縁石が入っているのは、認識していたが落ちないと思った。</li> <li>・運搬の区切りが残り縁石2本であった為、縁石を仮置きする作業を怠った。</li> <li>・縁石撤去作業の詳細な作業手順書がなかった。</li> <li>・事故当時、当該作業箇所、現場担当者が不在であった為。</li> </ul> | | | | |

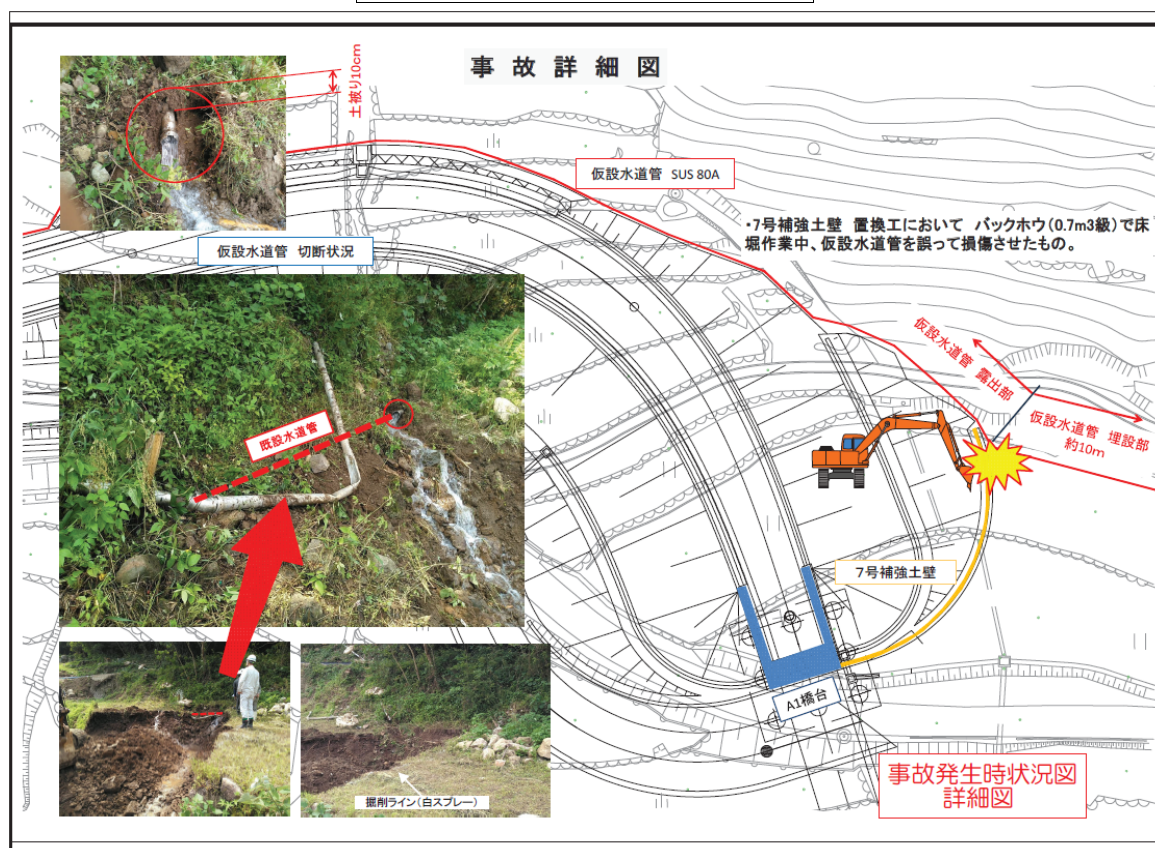
## 事故状況図

| 事故概要 | ・補強土壁床掘について、1人（1次下請）で作業していたところ、バックホウにより仮設水道管を損傷。仮設水道管は、一部埋設されおり養生なし。<br>・被災水道管→配水池→各戸という給水形態であり、諫早市水道局所有の給水車を用いて給水し、並行して配管設備会社により応急復旧を完了し通水確認。周辺住宅への送水の影響なし。 | | | | | |
| 事故原因等 | ・地下埋設物の事前調査は実施していたものの、埋設物の位置だし、試掘等の措置を実施していなかった。<br>・元請から下請けへの埋設物に関する周知徹底がなされていなかった。 | | | | | |
