事故種類	労働災害	発生日時	令和6年12月23日 17時15分	事故当事者	2次下請け
事故区分	建設機械	年齢性別	40歳 男性	職種	普通作業員
被災程度(全治)	右脚大腿部骨折、左脚切断				
事故概要	法覆護岸基礎の中詰めコンクリート打設作業に際し、バックホウの動作を安全のため制止しようと安全レバーを切り替えようとした時、操作レバー(左側)がオペレーターの袖に引っ掛かり、誤作動によりアームが動きバケット先端が被災者に接触し、地山とバケットの間に挟まれ大腿部を負傷した。				
事故原因等	<ul style="list-style-type: none"> 作業員がバックホウの作業半径内にいる状態で、バックホウを運転させたことにより、被災者がバックホウの誤動作に巻き込まれた。 施工計画書では生コン打設作業はコンクリートバケットを使用することとしているが、バックホウのバケットから直接打設作業を実施したことにより、被災者の重傷化を招いた。 操作レバーが左袖部に入り込んだことにオペが気づかなかったことにより、バックホウの誤動作を招いた。 				
改善策等	<ul style="list-style-type: none"> バックホウ運転時は、作業半径内に作業員を配置しない。また、誘導員を配置し、バックホウの誘導及び作業員への注意喚起を実施する。 生コン打設時において、施工計画書に記載された施工手順を遵守する。 始業時に作業員の服装チェックを実施し、誤動作がおこらないよう注意するとともに、必要に応じてリストバンド等を着用する。 				
類似工事(他工事)へ活用できる対策等	<ul style="list-style-type: none"> 事故原因と対応策について、他工事にも徹底を周知する。

事故種類	労働災害	発生日時	令和7年5月14日 10時00分	事故当事者	2次下請け
事故区分	その他	年齢性別	19歳 男性	職種	点検技術員
被災程度（全治）	両手人差し指第2関節の火傷（Ⅱ度）				
事故概要	発電機に過電圧が生じた際、保護用ブレーカを作動させるための継電器の点検を測定器を用いて行っていたところ、測定器の主電源スイッチを切った状態でも電気が流れるコード（ELB試験コード）があり、被災者がそのコードに触れ感電し、火傷した。（測定器の電源コードを差していた）				
事故原因等	①測定中に感電するなど全く考えていなかった。（想定外の認識不足） ②測定器の主電源スイッチが切れている状態であっても測定器の電源コードをコンセントに差すと電圧がかかるコードがあるなど、点検で使用する測定器の操作方法や注意事項を把握していなかった。 ③今回の点検では使用しないコード（事故原因）を測定器に接続していた。 ④測定器用電源ブレーカ投入時に、声かけが正し

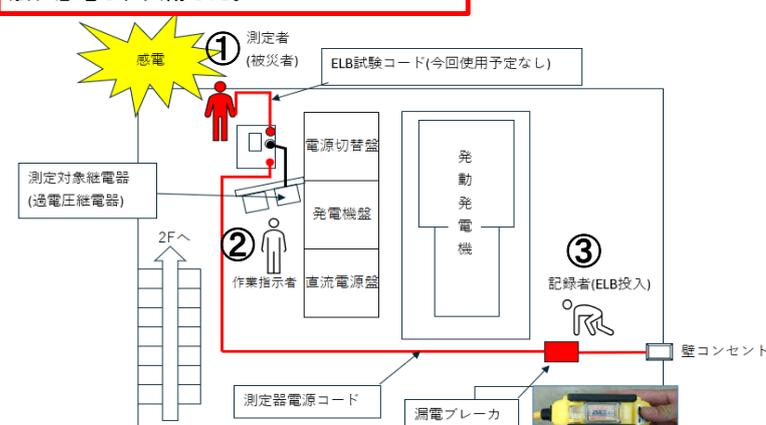
事故状況図

記録者③が漏電ブレーカを投入したところ、測定者（被災者）①がELB試験コードに触れ感電し、火傷した。

感電時の状況
(ELB試験コードに触っていた)

測定器主電源OFF状態でもELB試験コードに電気が流れる

電圧：AC433V

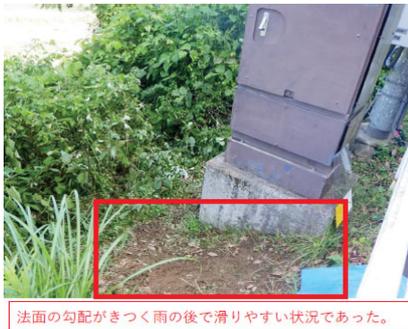
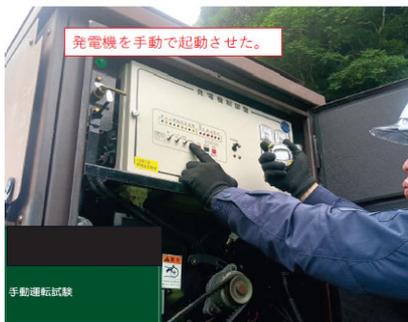
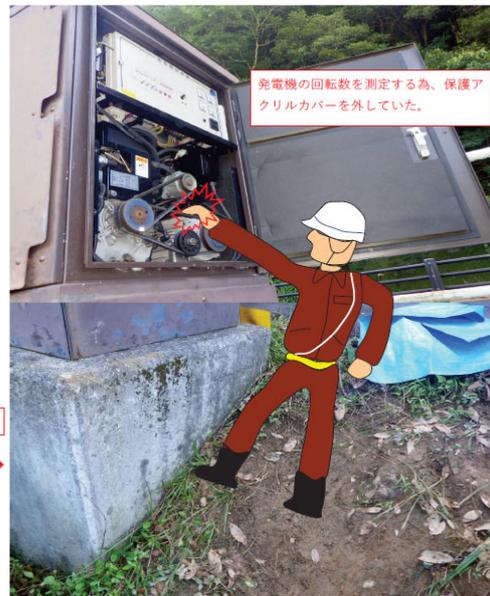
事故状況図

斜面で足が滑り、ファンベルトを掴んでしまったことでベルトに巻き込まれて被災した。
