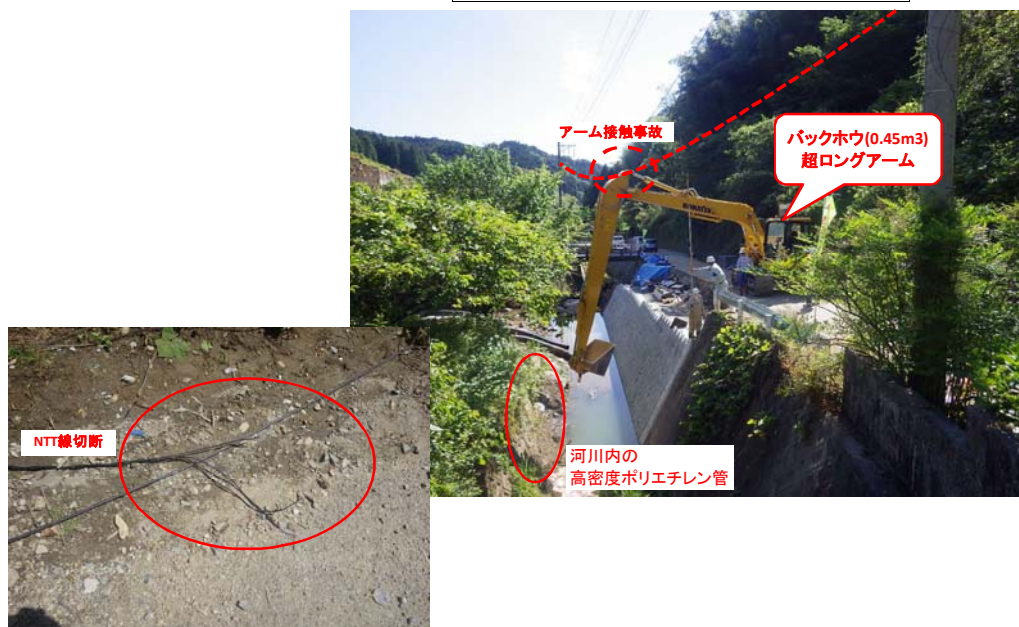
## 事故状況図

| 事故概要 | 大型ブロック積の作業を行っていたが、生コンの待ち時間に、仮排水のために設置していた高密度ポリエチレン管を撤去するにあたり、0.45m3級のバックホウ(超ロングアーム)で吊り上げた際、河川上空にあるNTT線(引き込み線)を切断した。 | | | | | |
| 事故原因等 | ・架空線切断防止対策(NTT線は赤色の三角巾)を付けていたが、風等により三角巾が飛散していた。<br>・この工事箇所でも常にバックホウを操作していたオペレーターが玉掛け作業に回り、違うオペレーターがバックホウを操作した。(現場周知の未熟)<br>・事故発生時には誘導員がいなかった。 | | | | | |

| 改善策等 | 1)NTT線を上空に上げられる規定の高さまで上げてもらい、赤色三角巾を再度設置。<br>2)架空線下の作業を行う場合は、誘導員を必ず配置するとともに、作業箇所に注意看板を設置し作業にあたる。<br>3)バックホウアーム部に注意喚起ステッカーを貼り、オペレーターへ注意を促す。<br>4)再度朝礼時、ハザードマップを使用して全員に周知徹底する。<br>5)日常点検簿に「架空線下での作業時に上記の2)3)が図られているか」点検項目を追加する。<br>6)日々のKY記録に各作業員の役割分担を追加する。 | | | | | |

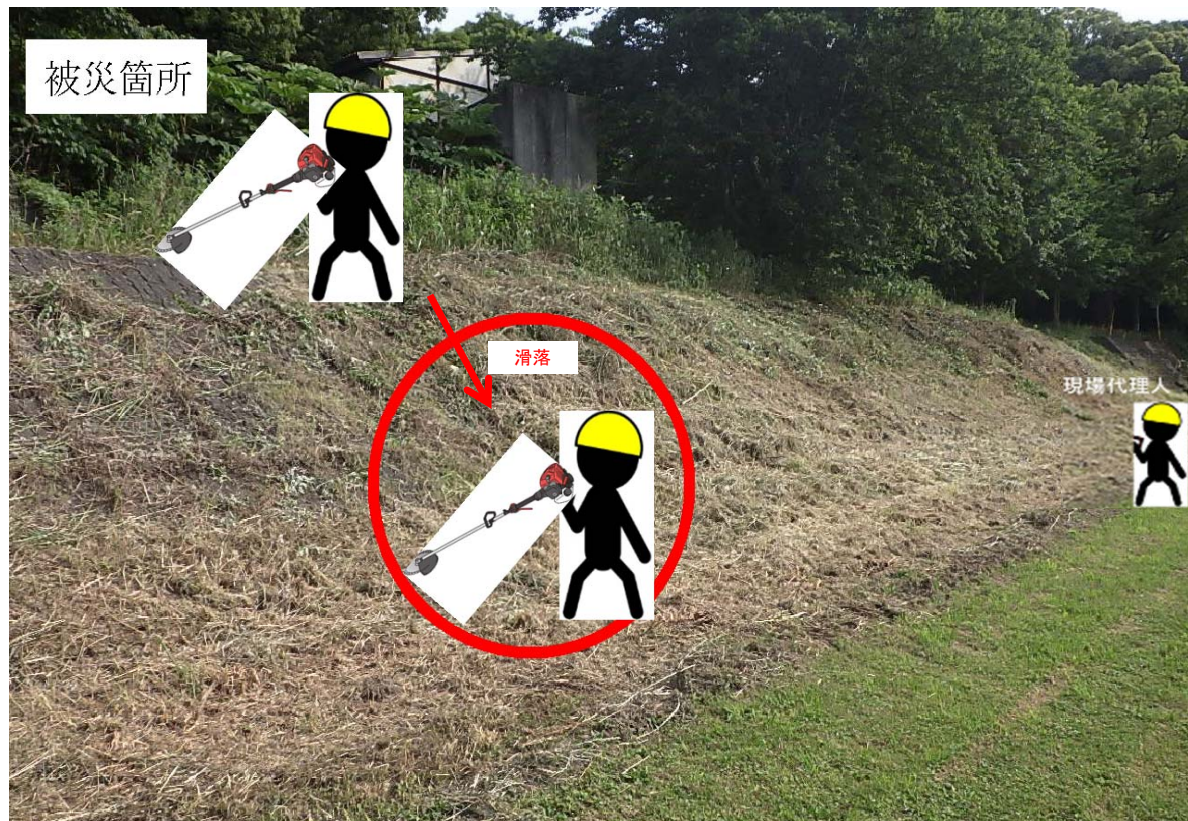
## 事故状況図

| 事故概要 | 堤防法面の除草作業完了後、刈り残し部分の除草作業を行うにあたり、法面を降りる際に刈草の上に乗って足を滑らせ、足を骨折。<br>またその際、肩掛け式草刈り機のエンジンをかけたままであったため、肩掛け式草刈り機の刃で足の甲付近を裂傷。 | | | | |
| 事故原因等 | <ul style="list-style-type: none"> <li>被災者は本来ハンドガイドの運転手であったため、肩掛け式草刈り機の作業には不慣れだった。</li> <li>地形の把握はしていたが、注意力不足。</li> <li>肩掛け式草刈り機の肩紐を装着していなかった。</li> <li>作業後、法面から降りる際、肩掛け式草刈り機のエンジンを停止していなかった。</li> </ul> | | | | |

| 改善策等 | <ul style="list-style-type: none"> <li>作業従事者全員が草刈機の正しい使い方と図面と地形の確認を再徹底する。</li> <li>作業手順書、施工計画書、九州地方整備局草刈機運転作業安全基準(案)[河川]に基づいた施工を行う。</li> <li>滑りにくい靴を使用する。</li> <li>移動の際は肩掛け式草刈り機のエンジンを切る。</li> </ul> | | | | |

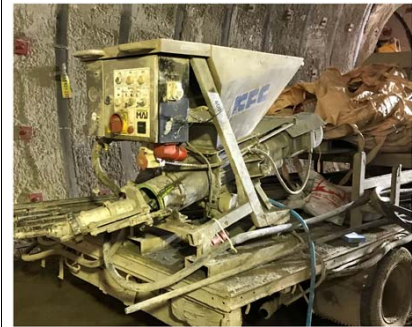
## 事故状況図

| 機密性2情報 | | | | | | |
|---|---|---|---|---|---|---|
| 事故概要 | ロックボルト打設終了後、作業員Aと二人でモルタルポンプの清掃を実施。<br>被災者がモルタルポンプの吐出口を開け、作業員Aがポンプ内のミキサーを取り外そうとしたが取り外せなかったため、作業員Aはミキサーを緩めて取り外そうと逆転スイッチを押した。<br>それと同時に、被災者がミキサーを取り外そうと右手を入れたため、ミキサーに巻き込まれ負傷した。 | | | | | |
| 事故原因等 | ・作業員各々が作業状況を確認しないまま、作業を行った。(確認せず逆転スイッチを使用した。)<br>・ミキサー取外時に、主電源を切っていなかった。<br>・モルタルポンプ清掃時の詳細な作業手順が定められていなかった。 | | | | | |

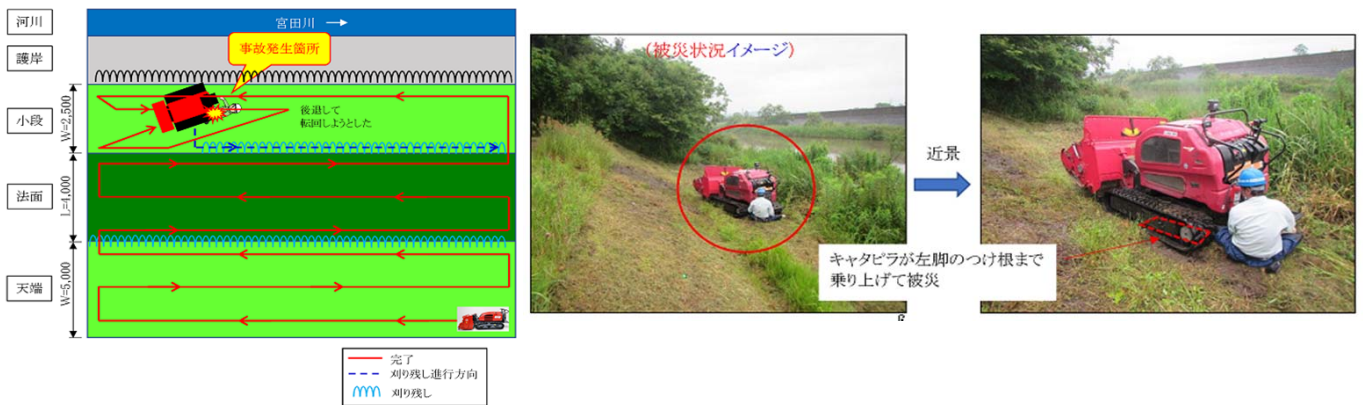
## 事故状況図

| 事故概要 | ハンドガイド式草刈機で堤防小段部(狭窄部)を除草中、機械を回転させるために、高速で後退したところ、河川側の護岸天端段差で傾いた。慌てて前進にレバーを入れたため、機械がバウンドし、転落。その際、後退レバーにギアが入り、安全装置が作動したものの惰性で左側キャタピラが左足つけ根まで乗り上げ被災した。 | | | | |
| 事故原因等 | 運転に関する慣れ、過信により、狭い場所での高速での転回が可能と判断した事。<br>また、当日の作業計画書への危険箇所の記載が無かった事による作業員への周知徹底の不備による事故。 | | | | |

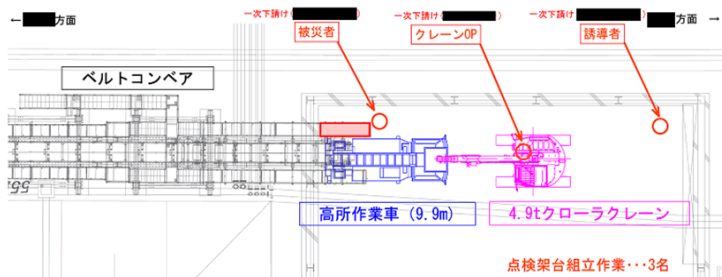
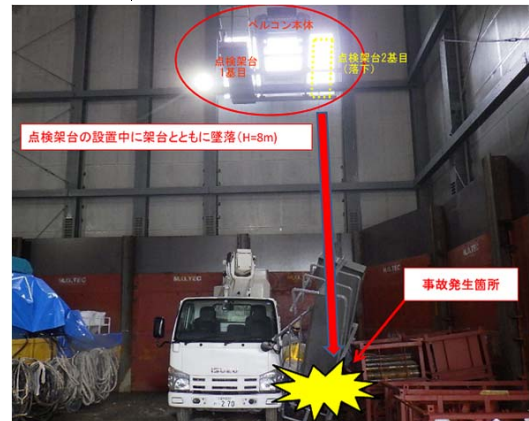
## 事故状況図

| 事故概要 | トンネル坑内の掘削残土を坑外に運搬するための、ベルトコンベア組立て作業を行っていた。地上約8.0mの高さにあるベルトコンベア本体に点検架台を設置するため、クローラークレーンにて吊り上げを行い、点検架台を受け台後、点検架台上で玉外しを行ったところ架台ごと墜落した。 | | | | |
| 事故原因等 | <ul style="list-style-type: none"> <li>元請け職員を含めた朝礼時には作業は7名で行い、被災者は作業を指揮することとしていたが、実際は3名で行い被災者が作業を行った。</li> <li>点検架台に乗るためには、4箇所をインパクトトレンチによりボルト固定を行う必要があったが、2箇所を仮止めたつもりで架台に乗った。</li> <li>被災者は、高所作業車から玉掛けの外し作業を行うべきところを、点検架台に乗り移って玉外しを行った。</li> </ul> | | | | |

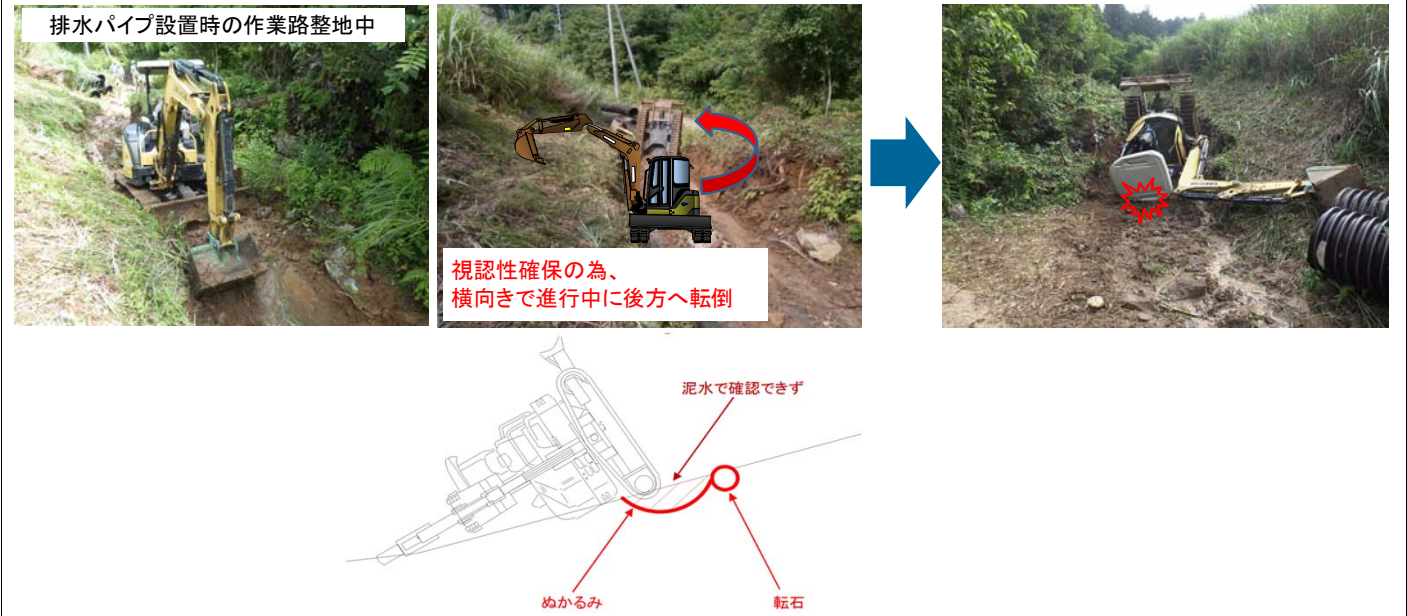
## 事故状況図

| 機密性2情報 | | | | | |
|---|---|---|---|---|---|
| 事故概要 | 自然斜面の沢部へバックホウを進入させていたところ、バックホウが後方へ転倒。<br>転倒したバックホウ(0.13m3 機体2.9t)の屋根と、地面にオペレーターの顔面が挟まれ被災した。 | | | | |
| 事故原因等 | ・移動(作業開始)前の作業路の確認を怠った。<br>・上流からの水により、地盤にぬかるみが発生し、ワダチにも水が溜まるなど、地盤状況が悪かったが、処置をせず作業を進めた。<br>・視認性を確保するため、横方向で移動を行った。また、ブームが下方にあり、重心が後方にあったため、機体の前方が浮き上がった。 | | | | |

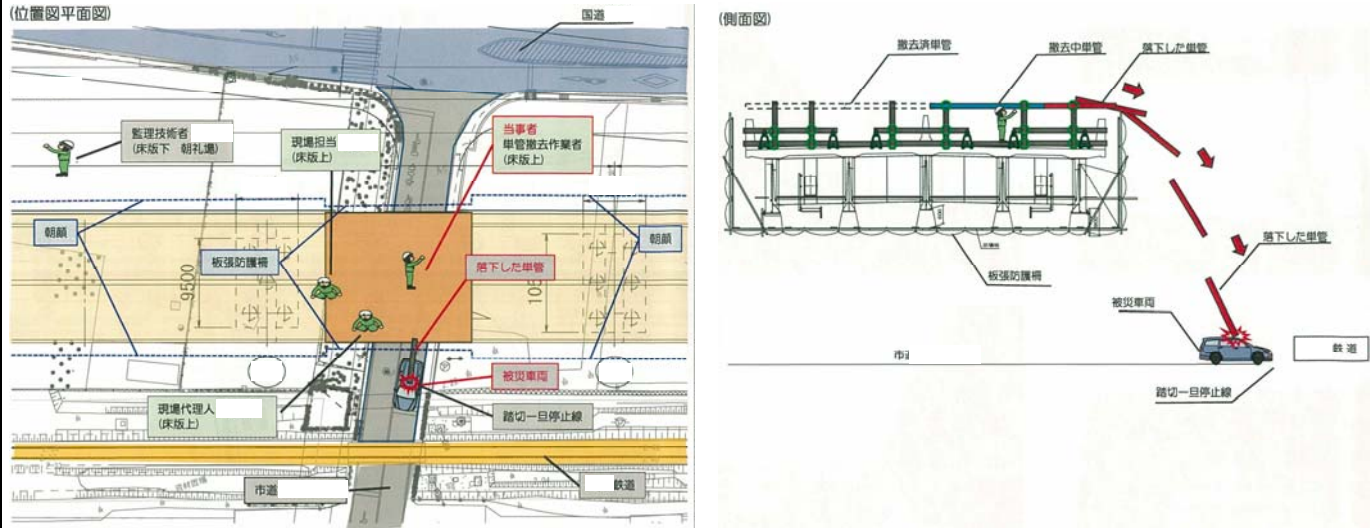
事故状況図

| 事故概要 | ・床版工事現場において打設したコンクリートを風から保護するため設置していた単管パイプ(径50mm、長さ4m)を解体中に市道に落下。<br>・現場から落下した単管が踏切待機中の一般車両に接触し、車両を損傷した。 | | | | |
| 事故原因等 | ・風防止対策フェンスを、朝顔(板張防護柵)上端部から物が落ちる位置に設置したため、作業員が単管パイプを引抜く際に反動で単管パイプが落下した。 | | | | |

■風防止対策フェンスの解体作業において、骨組み部材である単管及びクランプを床版上で解体中、市道へ落下し一時停止中の一般車両に接触した。

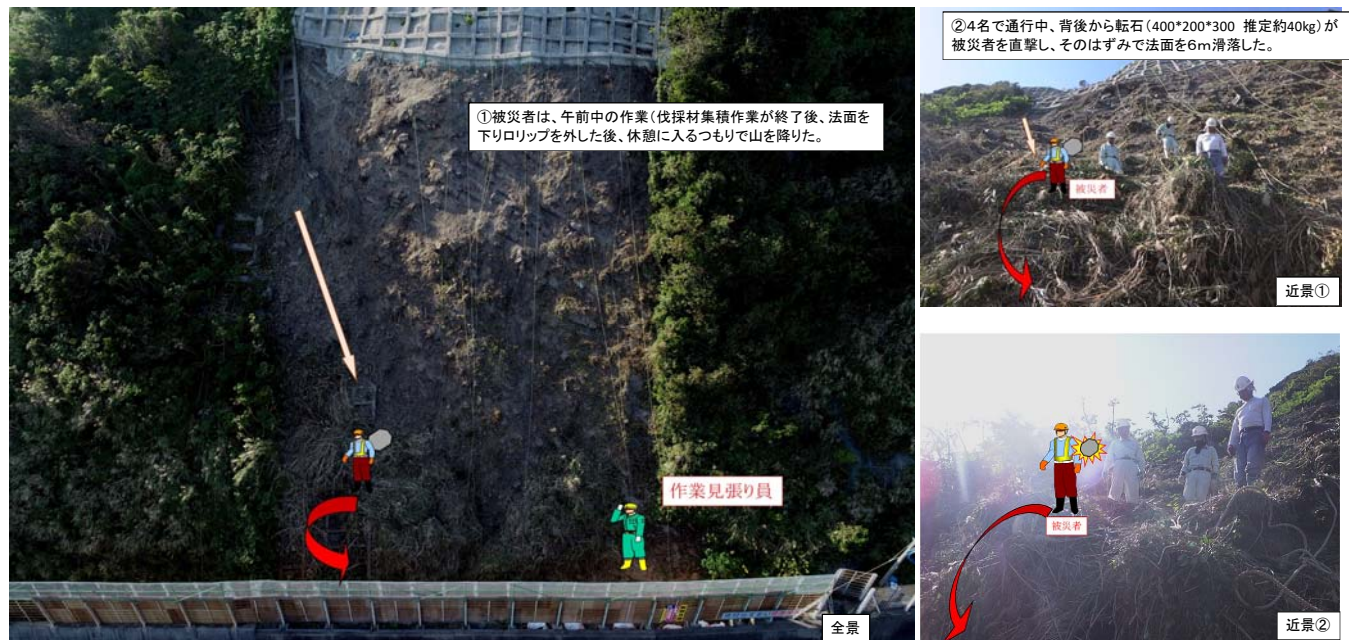
## 事故状況図

| 機密性2情報 | | | | | |
|---|---|---|---|---|---|
| 事故概要 | 昼休憩のため作業を終了し4名で法面を降りていたところ、上部より転石が発生し、作業員1名の左肩に当たり作業員が6～7mの高さから滑落した。 | | | | |
| 事故原因等 | ①予測できない落石の発生 ⇒ 約40mの法面に対する作業を行う上で、作業工程(地山の露出期間)が長くなるため、地山の点検では補いきれない落石が発生した。<br>②現場内の横断 ⇒ 地山の点検を行い、作業見張り員を配置し、安全であると判断してはいたが、作業箇所内を横断したために被災した。<br>③見張り員の対応 ⇒ 見張り員の職務は適切に実施されていたが、予想外の落石確認には対応できなかった。 | | | | |

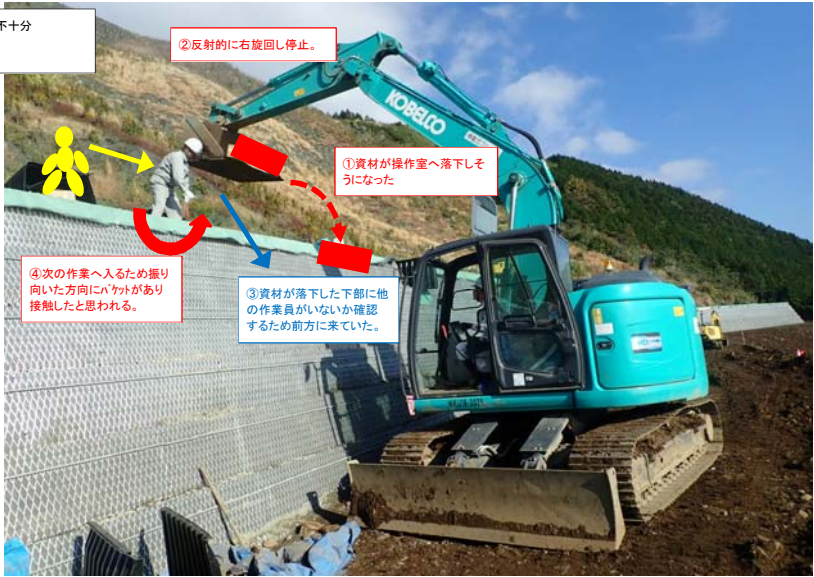
## 事故状況図

- ・重機作業半径内への立入禁止対策不十分
- ・バックホウバケットを用いた資材移動
- ・監視員が機能していない

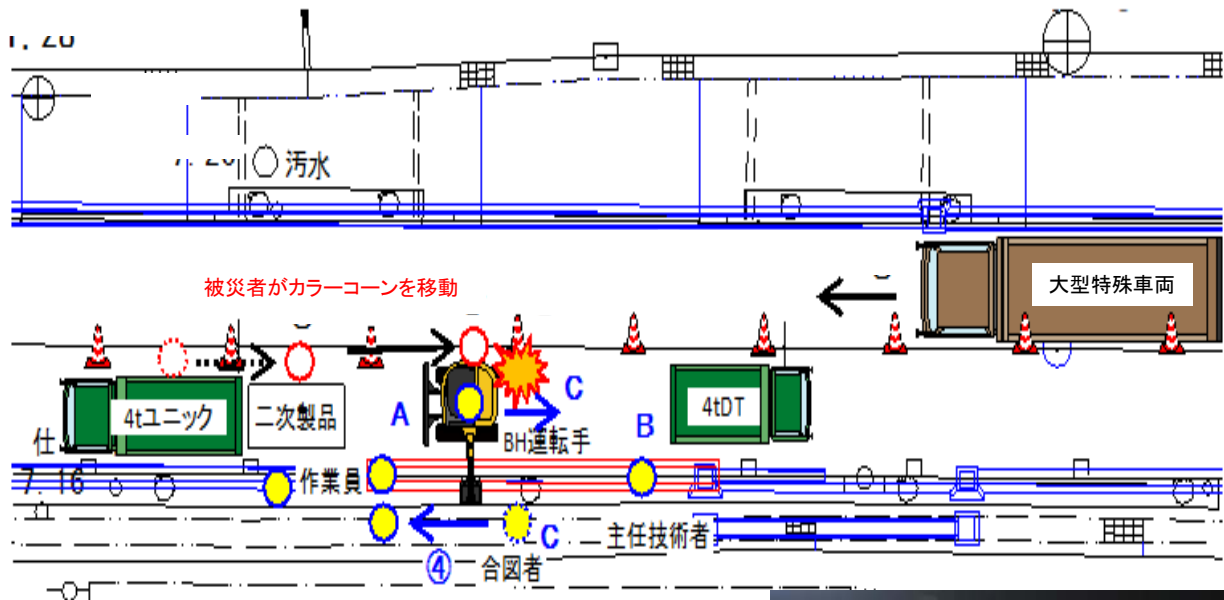
## 事故状況図

大型特殊車両が進行してきたので、中央付近に規制のため置いていたカラーコーンが走行の障害になるので、カラーコーンを移動させようとバックホウに近づき、進行しているバックホウの前に飛び出して、バックホウから踏まれて骨折

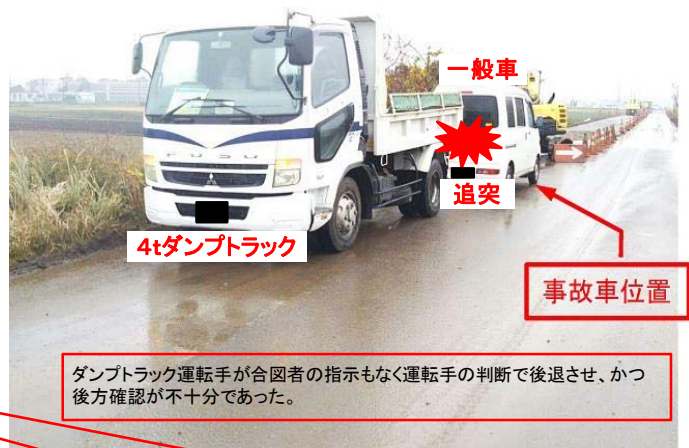
事故状況再現写真

ダンプトラック運転手が合図者の指示もなく運転手の判断で後退させ、かつ後方確認が不十分であった。

- ①一般車が発進した事を確認した。
- ②発進した事を確認し、4tダンプトラックの後退を始める。
- ③しかし、一般車が対向車が来たため後退し、元の停車位置へ戻る。
- ④ダンプトラックの運転手は運転席側の路肩に気をとられ後方に停車していた一般車に気づかず後部より追突。

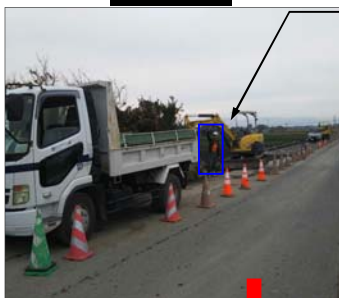
是正前

事故当時、合図者は重機オペレーターを兼務していた。

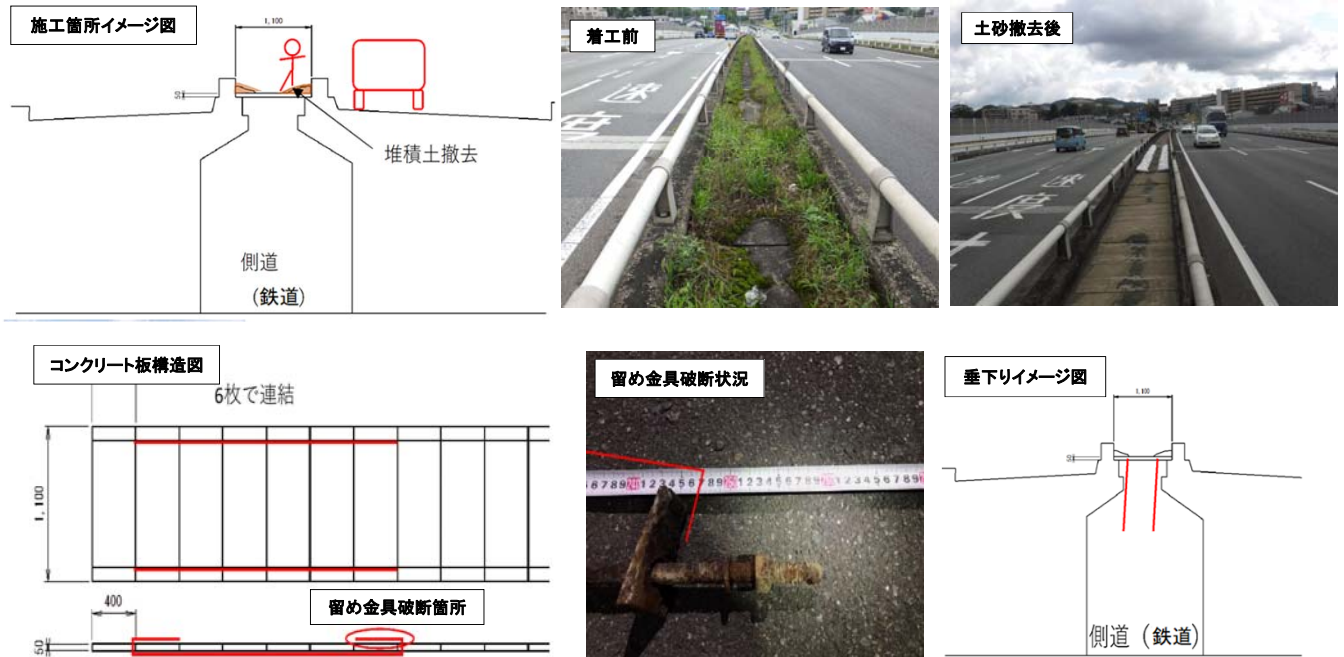
## 事故状況図

| 事故概要 | 上下分離構造の高架橋の間にゴミ等の落下防止用として敷設されたコンクリート板上に堆積した土砂の撤去を実施。<br>スコップで土砂を撤去中にコンクリート板の留め金具(アングル)が破断。<br>高架橋下の鉄道線路上に鉄筋3本が垂下り、落下する恐れがあったため鉄道事業者にて撤去作業を実施。<br>鉄道事業者による鉄筋の作業及び安全確認のため、列車が約40分遅延。 | | | | |
| 事故原因等 | ①現場条件(周辺環境)の事前調査不足。<br>②土砂撤去箇所(コンクリート板)の構造確認不足。<br>③過年度に実施された橋梁点検成果品の資料を受領していない。<br>④異常(留め金具の破断)に気づかず、作業を継続。 | | | | |

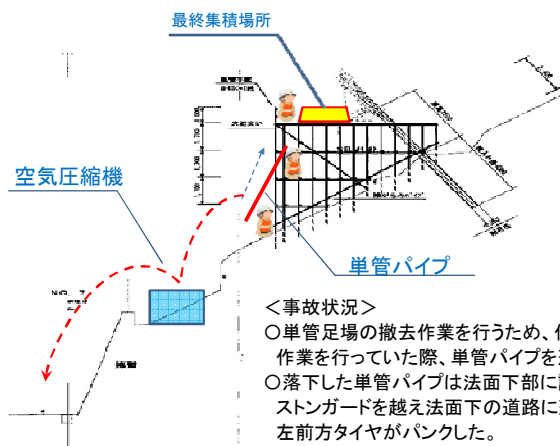
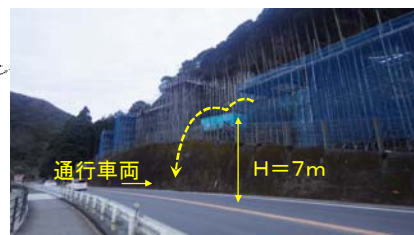
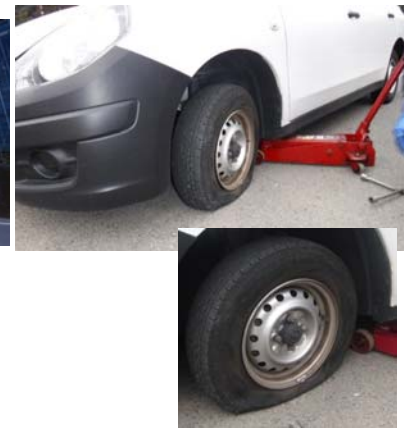
## 事故状況図

- 単管足場の撤去作業を行うため、作業員から作業員へ単管パイプの受け渡し作業を行っていた際、単管パイプを落としてしまった。
- 落下した単管パイプは法面下部に設置していた空気圧縮機でバウンドした後、ストンガードを越え法面下の道路に落下。通行した車両が単管パイプに乗り上げ左前方タイヤがパンクした。

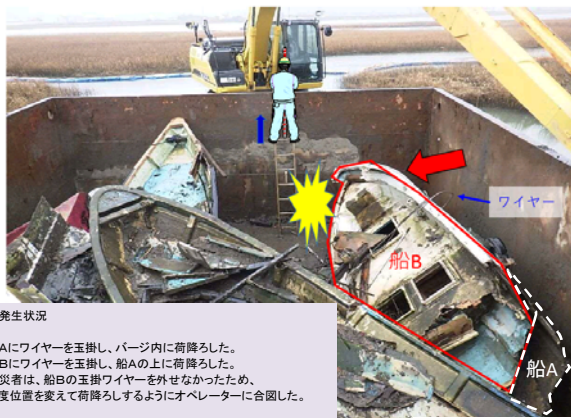
事故発生前

- ①船Aにワイヤーを玉掛けし、バージ内に荷降ろした。
- ②船Bにワイヤーを玉掛けし、船Aの上に荷降ろした。
- ③被災者は、船Bの玉掛けワイヤーを外せなかったため、再度位置を変えて荷降ろするようにオペレーターに合図した。

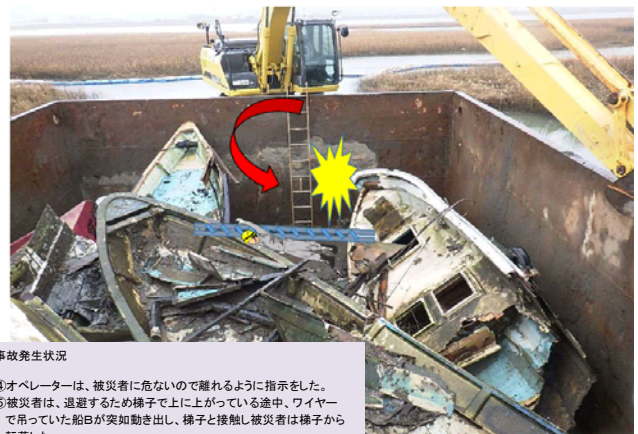
事故発生後

- ④オペレーターは、被災者に危ないので離れるように指示をした。
- ⑤被災者は、退避するため梯子で上に上がっている途中、ワイヤーで吊っていた船Bが突如動き出し、梯子と接触し被災者は梯子から転落した。

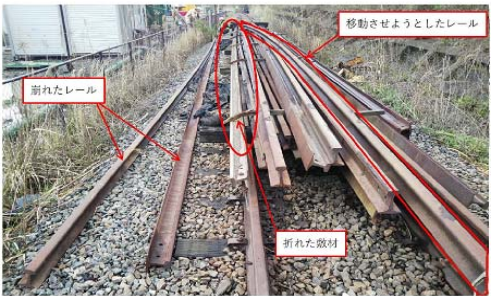
写真1 事故発生時現場状況(上流側より)

| 機密性2情報 | | | | | |
|---|---|---|---|---|---|
| 事故原因等 | ・乱雑に積まれたレールを不安定なものとして認識せずに作業を行った。<br>・現場の詳細な事前確認を行わなかったため、敷材の劣化や不安定な状態(片持ち)を認識していなかった。 | | | | |
