| 機密性2情報 | | | | | |
|---|---|---|---|---|---|
| 事故種類 | 労働災害 | 発生日時 | 令和2年4月2日 9時40分 | 事故当事者 | 1次下請け |
| 事故概要 | 場所打ち杭施工のための、100tクレーン組立準備中、トレーラーにて運搬してきた100tクレーンのブームの固縛を外し、70tクレーンにて吊り上げるため作業員3名(被災者)がブーム上で玉掛け作業中に荷台のブームがバランスを崩したため危険を感じ3名は飛び降りたが、飛び降りた箇所にブームが落下し、下敷きになった。 | | | | |

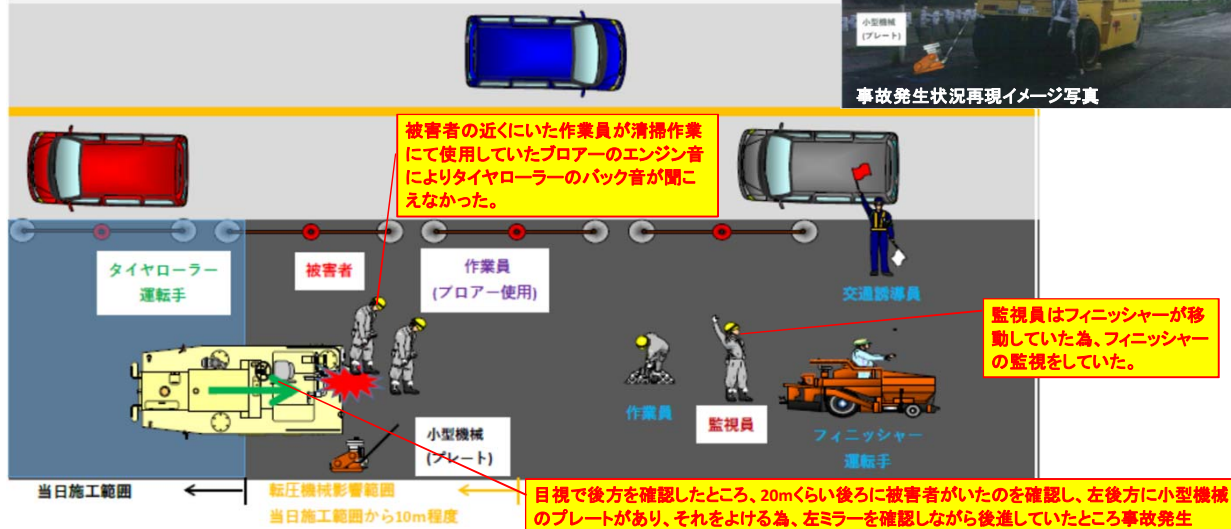
事故発生状況図 (平面図)

| 事故概要 | 10tタイヤローラーによる舗装(中間層)転圧時に、後方で清掃作業を行っていた作業員(被災者)が死角に入り接触。作業員が転倒し、タイヤローラーで足を踏んだ。 | | | | |
| 事故原因等 | ①監視員が、アスファルトフィニッシャーを監視していたため、タイヤローラーの監視ができていなかった。<br>②現場に存置してあった小型プレートを避けるため、サイドミラーで確認しながらタイヤローラーを後進させたところ、作業員(被災者)に接触。<br>③タイヤローラーに人感センサーを設置していたものの、夜間作業が多かったため、ブザー音量を小さくしていた事、及び、プロアーの作業音により、タイヤローラーのバックブザー音と人感センサーブザー音が聞こえず、作業員(被災者)が気づくことができなかった。<br>④舗設作業が終了し、作業員が当日施工範囲外である転圧機械影響範囲において、清掃作業等を実施していた。 | | | | |

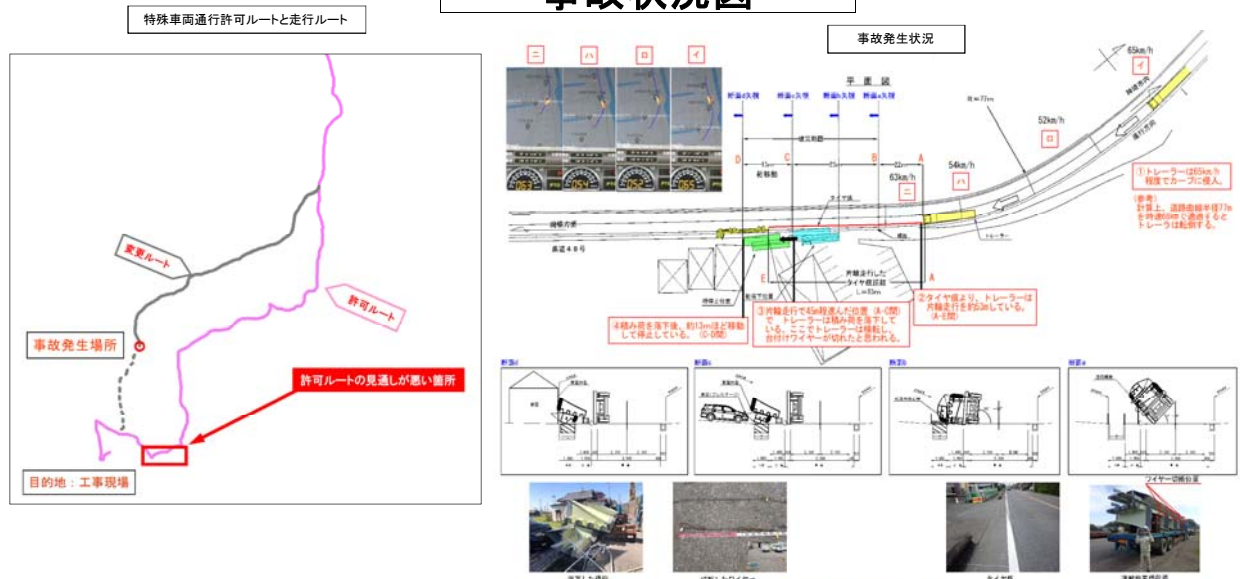
| 事故概要 | <p>鋼橋を30tトレーラーを使用し、トレーラー前後には誘導車を走行させていた。事故発生現場付近を走行する際、見通しが悪い右カーブがあるため、先頭の誘導車が先行してガープを通り抜け対向車が無いことを確認し、先頭の誘導車から無線でトレーラー運転手にその旨を伝えた。無線連絡を受けたトレーラー運転手は、対向車の通行が無い時にカーブを通り抜けたいと考え、急いでカーブを通過しようとして十分にスピードを落とさない状態でカーブへ進入したことから、トレーラーがバランスを崩し横転した。</p> <p>申請された通行経路以外での通行による事故であった。</p> | | | | |
| 事故原因等 | <ul style="list-style-type: none"> <li>・2次下請であるトレーラー運転手のリーダーが、特殊車両通行許可証による許可ルートを認識しながら、当日、独自に判断して走行ルートを変更し、また、そのことにより事故を起こしたトレーラー運転手にその旨を伝えた。</li> <li>・見通しの悪いカーブ区間の手前で、先頭の誘導車がトレーラーを徐行または一旦停止させずに対向車の有無の確認のためにカーブ出口へ先行した。</li> <li>・トレーラー運転手が見通しの悪いカーブ区間で十分にスピードを落とさず、かつ規制速度を超過してカーブに進入した。</li> <li>・高床トレーラーの使用及び高い重心位置となる積荷の積み方となっていた。</li> </ul> | | | | |

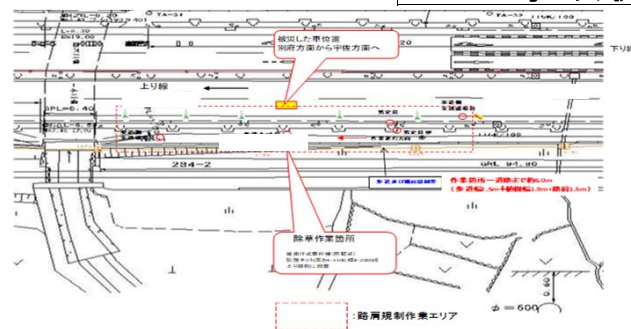
■事故状況平面図

| 機密性2情報 | | | | | |
|---|---|---|---|---|---|
| 事故概要 | 国道●●号(上り線・歩道端)の除草作業中、肩掛け式草刈機による飛び石が、上り線の第一通行帯を走行していた一般車両(軽バン)の左側面スライドドアのガラスにあたり、大きなひびが入る公衆災害が発生。(除草作業箇所から車両損傷箇所までの離隔は約6m程度)<br>道路除草作業における飛び石対策(防護ネット)としては、施工計画・作業手順書に基づき、車道側に防護ネットによる養生を、刈刃から1m以内に設置の上で、肩掛け式草刈機による除草作業を実施していた。 | | | | |
| 事故原因等 | ○雑草の繁茂が激しい箇所、車両進行方向に粗刈りを行った後、再度車両進行方向で2度刈りを行う予定としていた。しかし、粗刈りを行った後、車両進行方向とは逆方向で作業を行ったことから、車道側への飛び石が発生しやすい状況となった。<br>○草刈機作業員と防護ネット作業員との連携がうまく合わず、想定外の飛び石に対応することができなかった。<br>○事故発生時、現場代理人は150mほど離れた位置で、前日の完了写真等の撮影作業を行っており、事故発生後連絡を受け5分程度で事故現場へ到着、事故対応を行った。安全衛生推進者(社長)は、事故発生の連絡を受け、関係下請け会社、工事保険会社への連絡対応を行った。 | | | | |

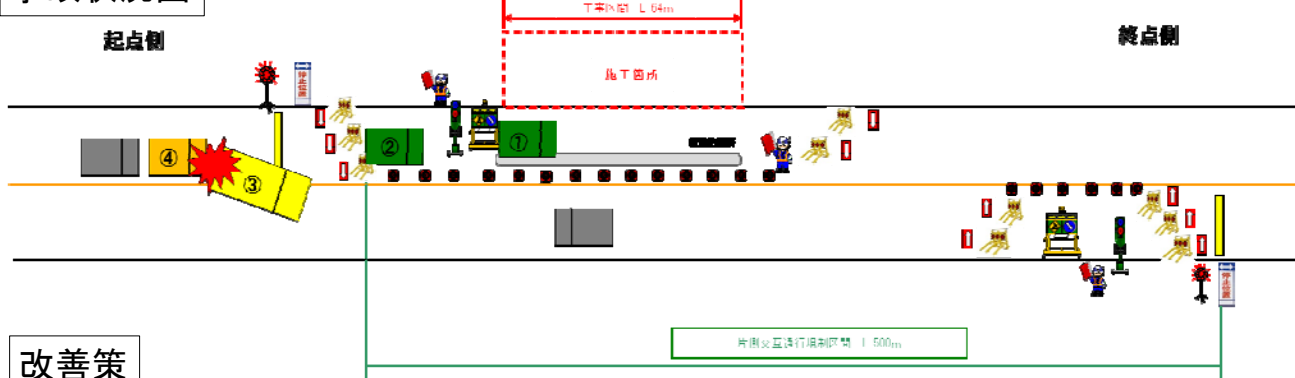
| 事故概要 | <p>・工事の実施に伴い、一般国道210号を片側交互通行の規制(L=500m)を実施</p> <p>・規制の起終点には、交通誘導員を配置し、互いに無線でやりとりを行い、車両の通行を誘導</p> <p>・事故当日も交通規制を実施しており、事故の発生時は、湯布院側(終点側)から玖珠側(起点側)に車両を通行させていた。湯布院側の交通誘導員は、最後尾の車両について、車両ナンバー、色ではなく、車両の特徴を伝えた。(荷台にホコの付いた車両であったため、「かぶりが通過」とだけ伝えた。)</p> <p>・玖珠側の交通誘導員は、伝えられた車両(ホコの付いた車両)が通過したため、以後に車両が来ていないことを確認後、玖珠側から一般車両を通行させた。</p> <p>・通行を開始したあと、湯布院側から対向車が1台来たため、玖珠側の交通誘導員は①②の車両を規制内に避難するよう誘導していた。③の車両は湯布院側からの対向車を避けるため、自主的に後退した、その際、④の車両に接触した。</p> | | | | |
| 事故原因等 | <p>・作業手順書には車番と色を伝えるようになっているが、交通誘導員の慣れにより車種のみを伝えていた。</p> <p>・同じ車両が来た場合など、連絡が伝わりやすい伝え方になっていなかった。</p> | | | | |

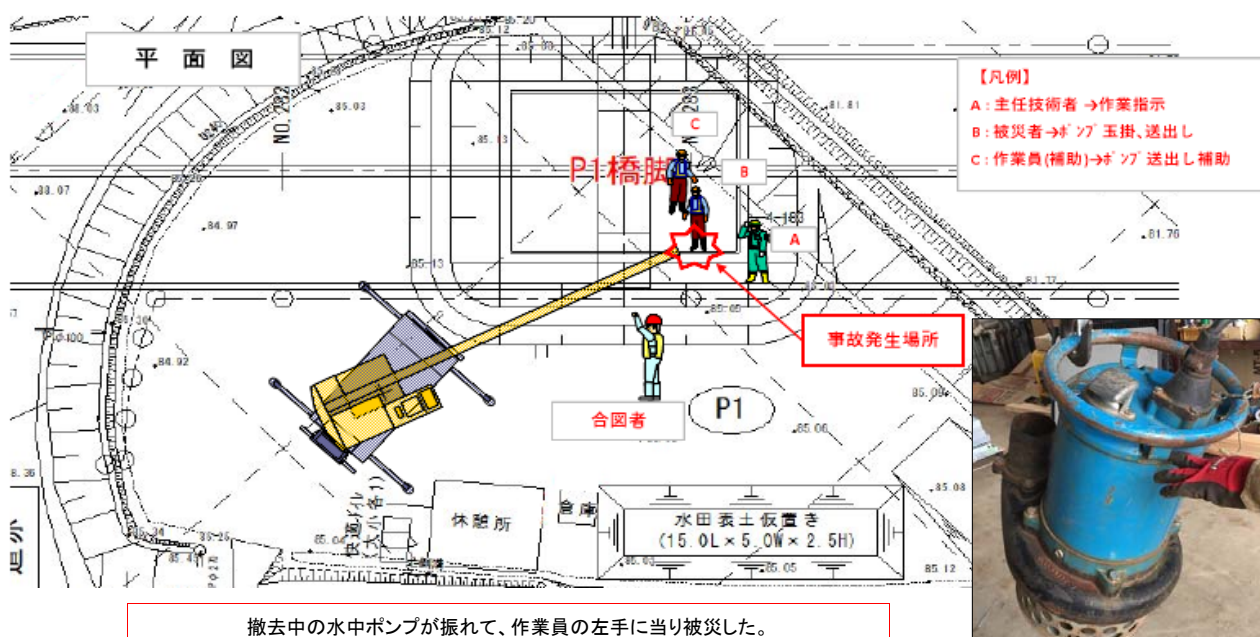
| 事故概要 | 大雨によりフーチング内に大量の水が溜まったため、釜場に設置していた2インチポンプ以外に4インチポンプをフーチング側面の鉄筋を開けて設置していたが、排水が完了したのでフーチング配筋内よりクレーンで吊りながら撤去中に、作業員が押し出した弾みでポンプ本体が振れて左手に当たり被災した。 | | | | |
| 事故原因等 | <ul style="list-style-type: none"> <li>新規作業(4インチポンプによる排水作業)の危険要因に対する認識が不足していた。</li> <li>また、豪雨時の急な水量増加に対応できる大型ポンプの設置可能な釜場となっておらず、仮設工における排水計画が不十分だった。</li> <li>ポンプ撤去の際に横荷振れが生じた。</li> </ul> | | | | |

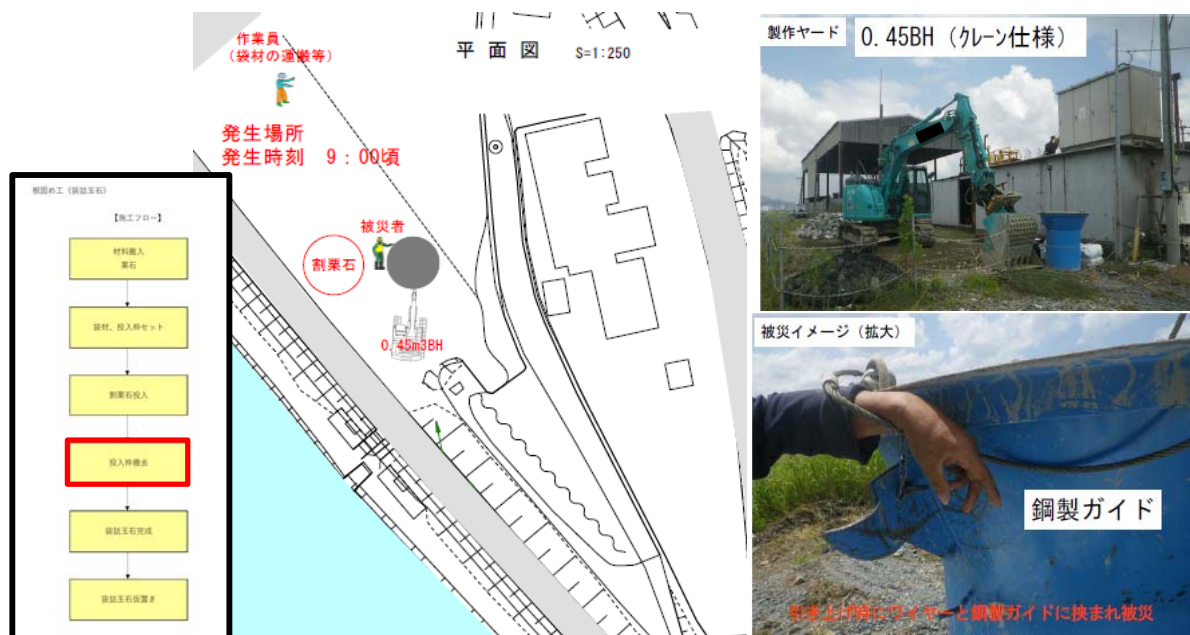
| 事故概要 | 袋詰根固(2t型)の製作過程において、中詰め材投入のために使用した鋼製ガイドを吊り上げようと玉掛作業者が玉掛け後、一旦鋼製ガイドから離れ、吊り上げ合図を出した。その直後、ワイヤーの緩みに気付いたため緩みを直そうと咄嗟に当該箇所に戻り左手を入れた瞬間に重機オペレーターが荷を吊り上げ、玉掛作業者が被災した。 | | | | |
| 事故原因等 | <ul style="list-style-type: none"> <li>・袋詰根固(2t型)を製作作業中、オペレータへ吊上げの合図を送ったまま、ワイヤーの緩みを直そうと停止の合図を送らずに袋詰め鋼製ガイドに近づき一瞬左手を差し出した結果、左前腕をワイヤーで締め付けられ骨折。</li> <li>・毎朝朝礼時にワイヤーに挟まれないよう注意喚起を行っていたにもかかわらず、今回の事故が発生。被災者本人の当作業への油断、一瞬の判断力の低下により、不安全行動につながった。</li> <li>・作業効率の向上が図れるとの考えから、吊り上げ作業時にバックホウ(0.45m<sup>3</sup>)の先端アタッチメントに備え付けていた簡易荷役用グラブ(ものをつかむことができるアタッチメント)を用いクレーンモードに切り替えず作業を行ったことは、用途外使用に該当する可能性があり、クレーンモードに切り替え作業をしていれば重機の動作が遅くなるため被災を免れた可能性も考えられると労働基準監督署から聞いている。</li> </ul> | | | | |

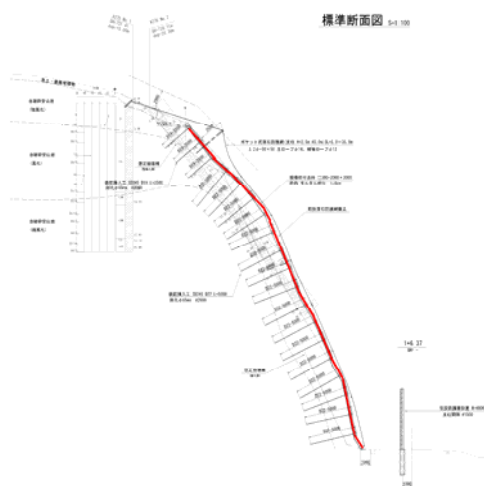
ロリップを装着し、安全確認のため、親綱の点検（たるみを取る）を行った。

ヘルメット右側頭部に落石が当たる。

親綱のたるみを取った際、親綱が石にあたり落下したと思われる。

落石の衝撃で気を失い、ロリップをつけた状態で倒れる。

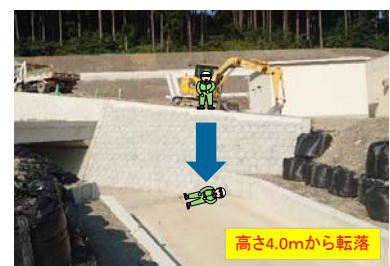
| 事故概要 | 電気通信管路の床掘作業において、バックホウ(山積0.28m3級)がアームを伸ばしたまま旋回した際に、ブロック積擁壁天端にいた作業員(4tダンプトラック運転手)が接触しそうになった為、バックホウとの接触を避けようとした際に、ブロック積擁壁(約4m高さ)天端部から転落した。 | | | | |
| 事故原因等 | <ul style="list-style-type: none"> <li>・前日に元請けから下請け(1次及び2次)へ伝えている作業指示事項が下請けに浸透しておらず、重機旋回範囲への立入禁止措置(カラーコーンによる明示)及び誘導員の配置を記載していたが、実施していなかった。</li> <li>・安全巡視を安全巡視日誌(チェックシート)を持たずに現場の確認を行い、作業指示事項にもなっていたバックホウの旋回範囲への立入禁止措置及び誘導員の配置の不備について確認出来ていなかった。</li> </ul> | | | | |

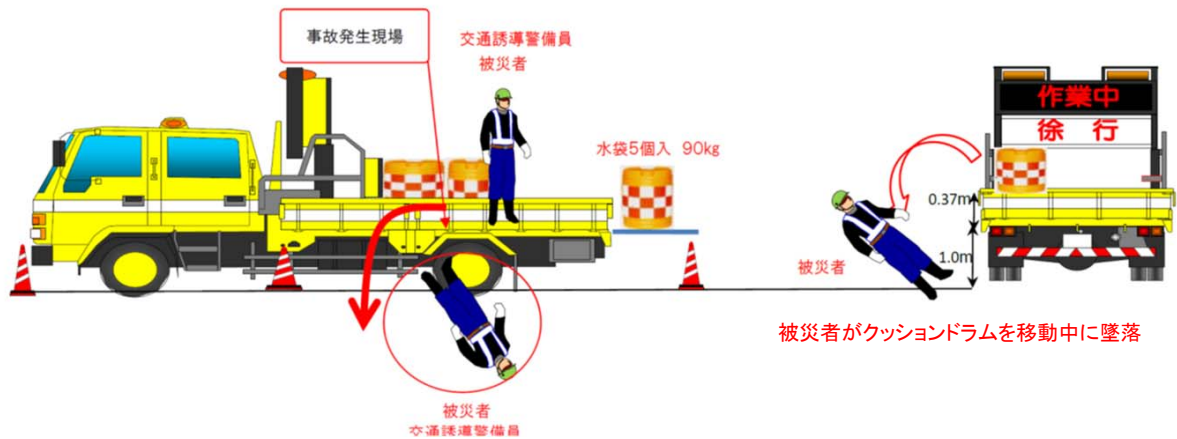
交通規制車(4tトラック)より、クッションドラムを荷台前方からパワーゲートがある後方に移動する際にクッションドラムのタイヤコロ(車輪)を利用するため180°回転させる必要があった。しかし交通誘導警備員は蓋を廻して回転させようとしたが、蓋が外れた勢いのままトラック荷台より後ろ向きに1m下の路面に落下した。

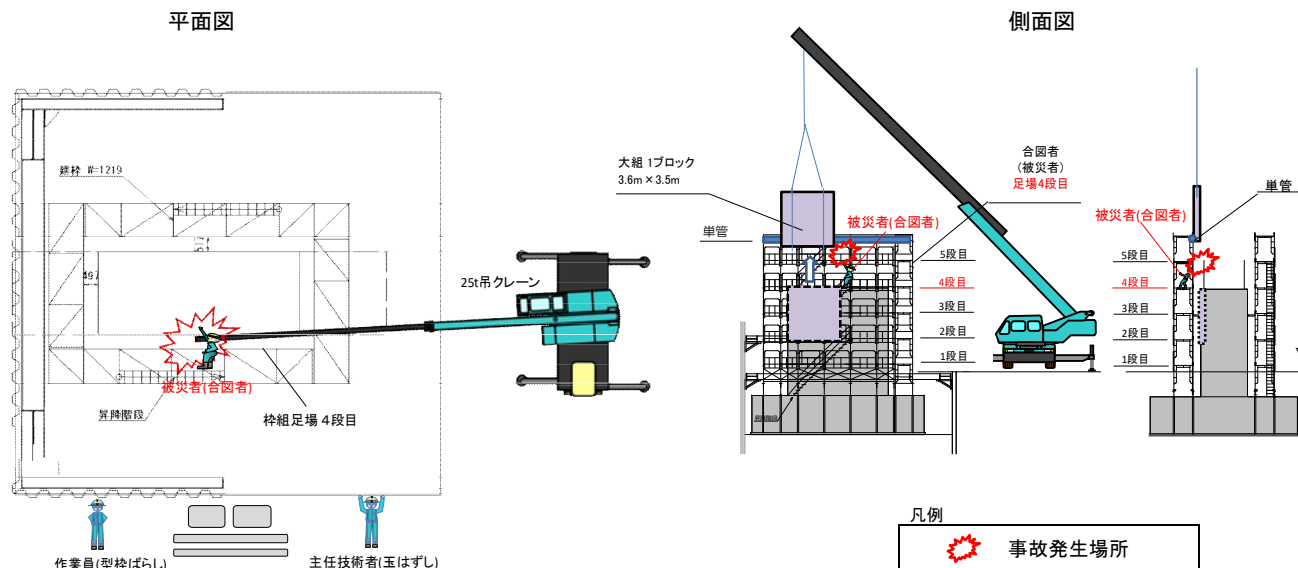
下部工型枠解体中に大組型枠が足場単管に引っ掛かりバラけ、型枠材が作業員(合図者)に飛来して被災。

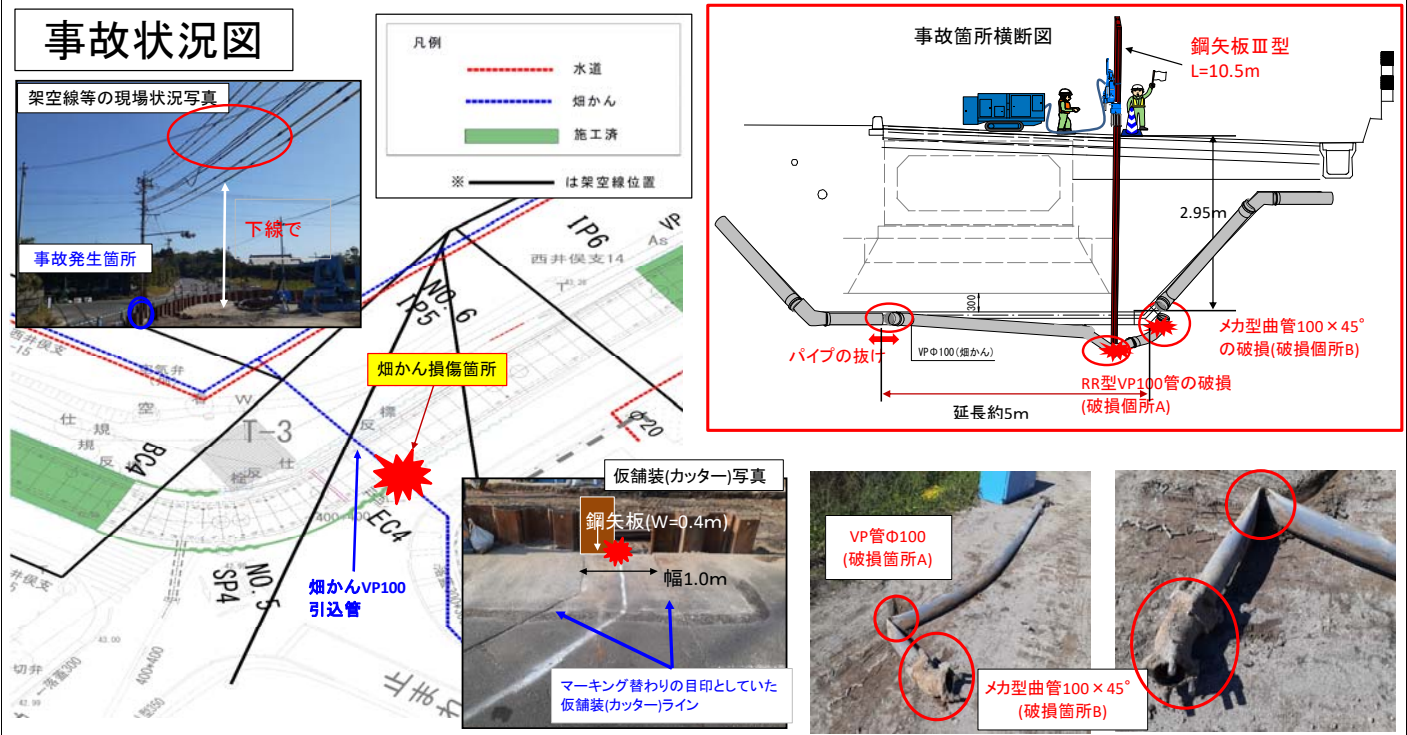
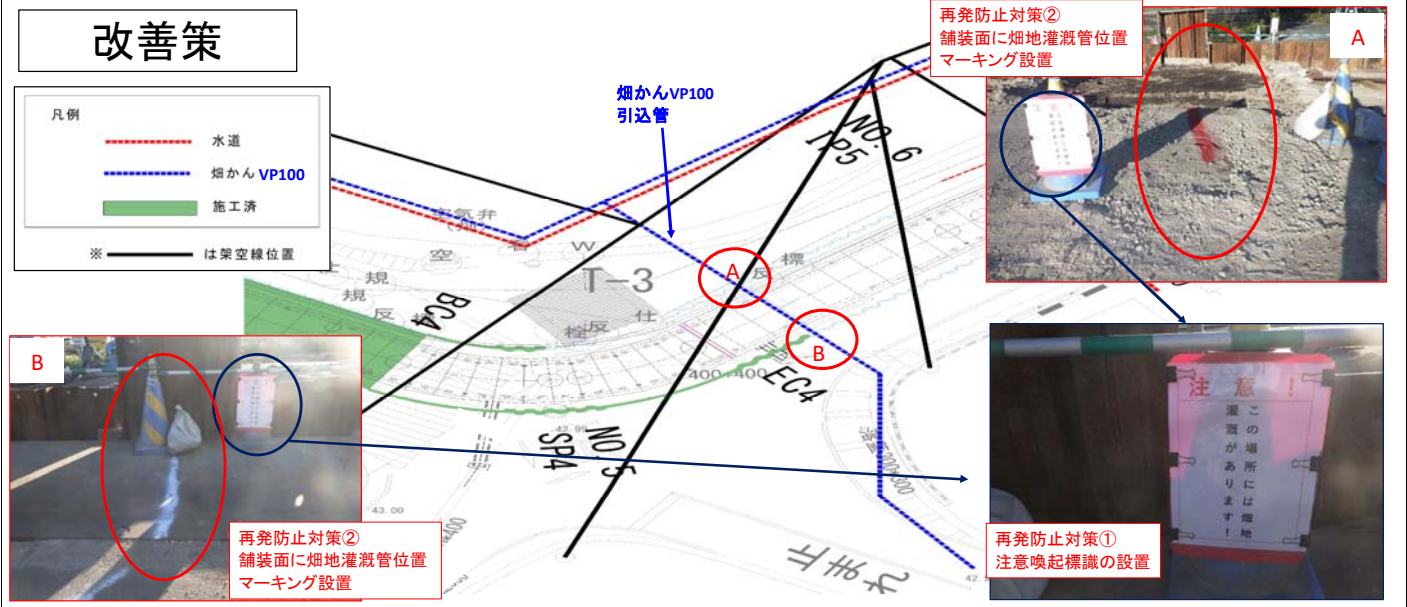
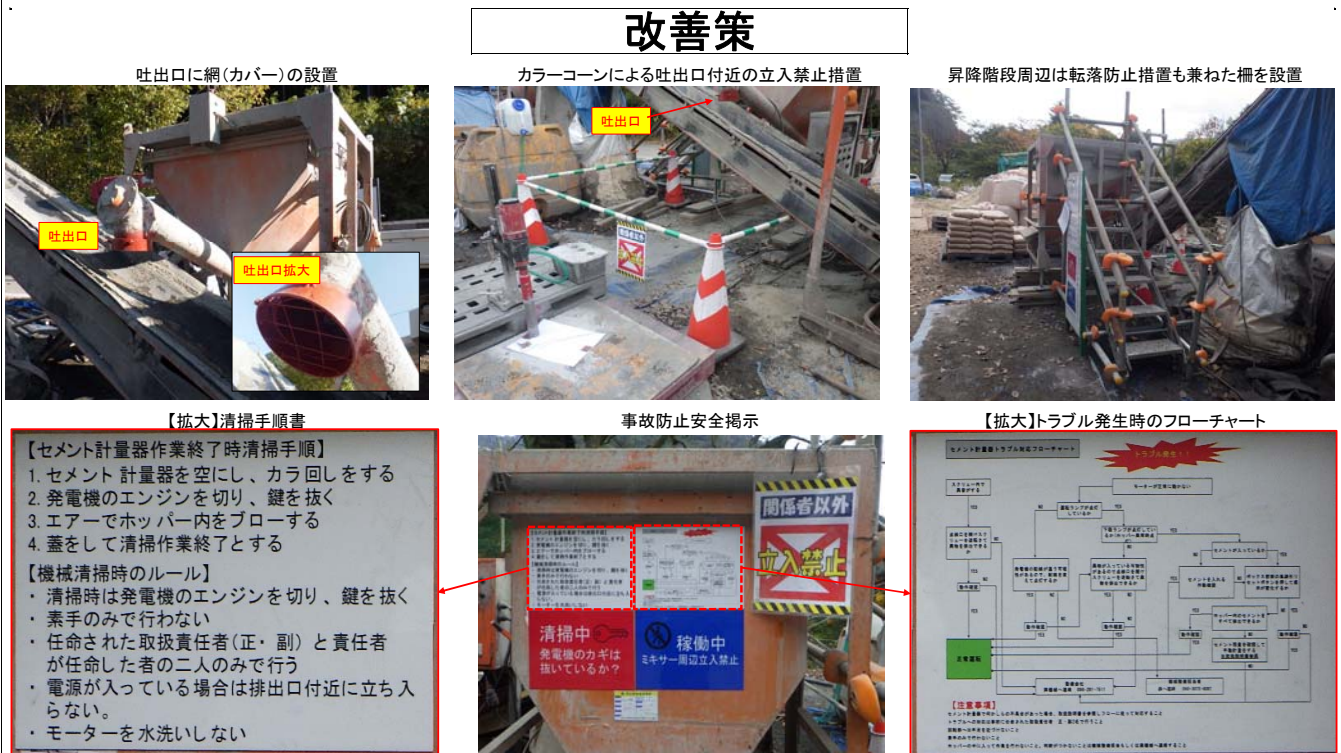
| 事故概要 | 架空線及び地下埋設物が集中する交差点部において、排水カルバートボックス設置(H=900,W=2,800)のため、自立式土留の鋼矢板をバイプロハンマーで圧入中に、埋設された畑地灌漑管の引込管(VP100)を損傷させた。 | | | | |

| 改善策等 | ・現場では注意喚起標識を設置し、矢板圧入前に埋設箇所に目立つマーキングを設置した後に施工を行う。<br>・作業開始前に作業者全員で情報共有を行う。 | | | | |

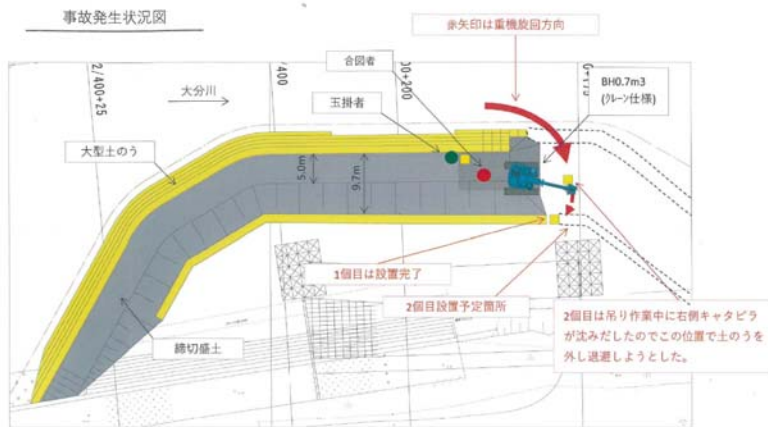
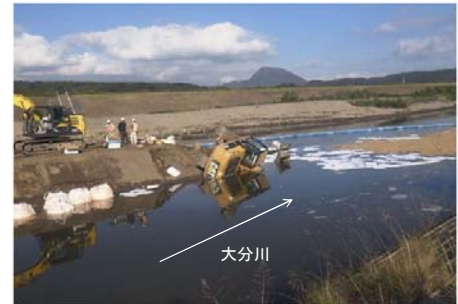
- ・締切盛土進行方向の右側に大型土のうを据付る作業を行っていた。盛土より大型土のうを先行して据えていきたいのだが、仕上り面からだ大型土のうが届かないので、盛土先端は少し勾配を付けて、バックホウ0.7m3を水面に近づけていた。
- ・1個目を据えて2個目を据えようとした時、右側キャタピラの足場が沈み出したので、すぐに大型土のうを下ろし、退避しようとしたが、動こうとした瞬間、足場がズルズルと崩れてバックホウが転倒した。

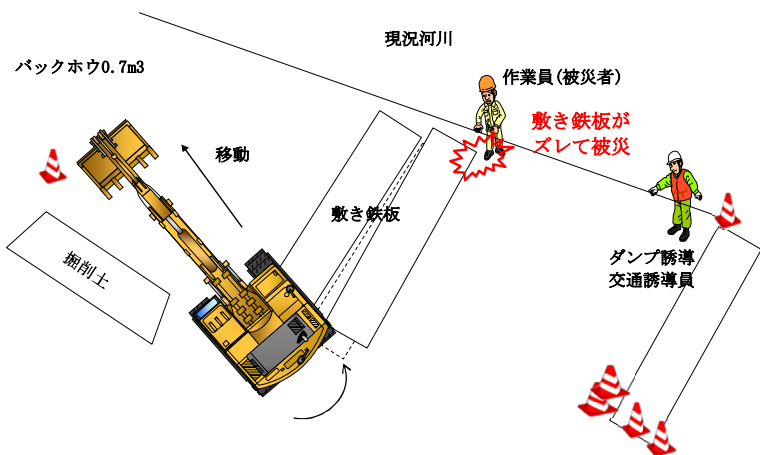
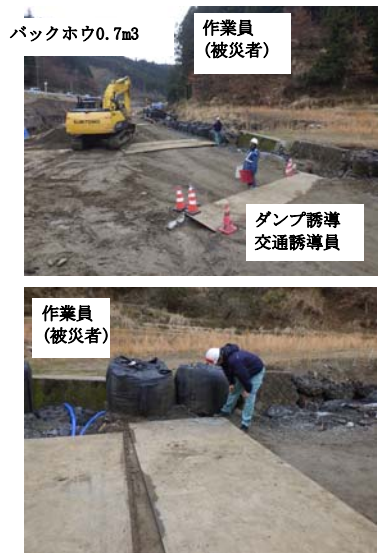
バックホウが移動を始め敷鉄板上で走行を切った際、敷鉄板がズレて作業員(被災者)の右足が敷鉄板に挟まれて、足の指を骨折した。

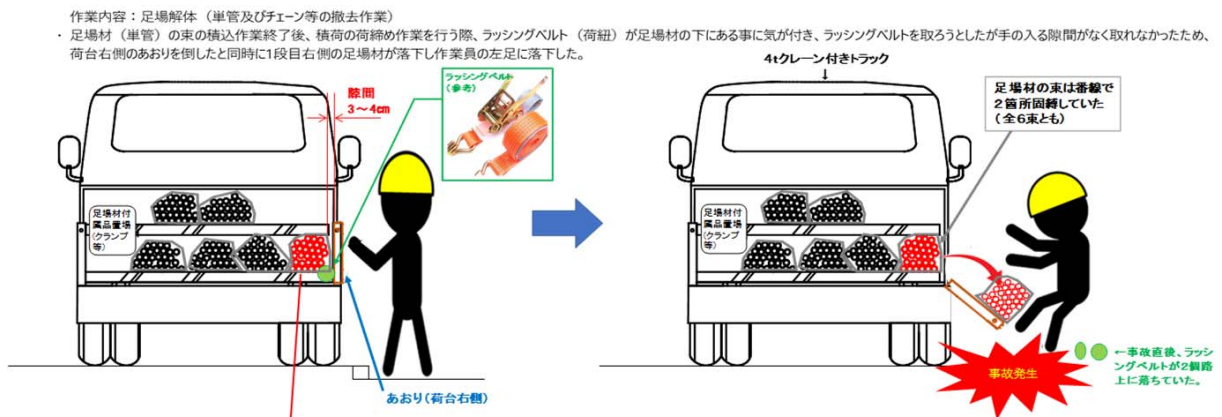
事故当時積載量  
足場材 30本/束×6束×330kg=1,980kg < 最大積載量2,500kg
