事故種類	公衆災害	発生日時	令和5年4月13日 8時20分	事故当事者	1次下請け
事故区分	切断	年齢性別	41歳 女性	職種	運転手
被災程度(全治)	通信(光ケーブル)遮断【店舗1軒 損害の報告なし】				
事故概要	準備工で伐木作業を4/11に完了し、当日4/13にプロセッサ(造材機械:伐採木の枝払い、測尺玉切り、集積等の作業を行う装置)付きバックホウ(0.3m ³)を回送(現場→会社)する予定としていた。当日の作業前ミーティングで現場出入口が急勾配で且つ昨日の降雨の影響で若干粘性土地盤が緩くなっていたため、台車の進入が困難と判断し、バックホウの自走にて現場→出入口→重機積込場所へ移動するという打合せを行い作業に取り掛かった。バックホウ運転手は、下降している坂路にプロセッサが接触(衝突)しないことに気を取られ架空線への注意が行き届かなかった事でNTTの通信ケーブルを切断してしまった。				
事故原因等	<ul style="list-style-type: none"> ・現場代理人は、前日の降雨の影響を調査するため現場を巡回しており、またバックホウ移動に対する合図者、誘導者を配置していなかった。 ・アタッチメントを取り外せば架空4.5m以下にバックホウのアームを折りたためることができたが、当日は作業の煩雑さからアタッチメントを付けたまま走行してしまった。(プロセッサを装着時高さ5.5m程度での走行となる。) ・九州電力及びNTTの架空線については、別の場所にあったものを3月31日に今回の場所に移設したもので、移設前の架空線調査は実施していたものの、移設後は本工事開始前に行う予定としており、事故発生時には調査を実施していなかった。また自社管理用の高さ制限ゲートも設置していなかった。 				
改善策等	<ul style="list-style-type: none"> ①急遽移設された架空線でも、その都度架空線調査を実施し、保護カバーの設置を依頼すること。 ②準備工を含め工事開始前には自社管理用高さ制限ゲートを設置すること。 ③前日から翌日の作業がわかっている場合は、内容を精査して現場を踏査して問題点を的確に把握すること。当日の作業前の突然の作業替えや配置替えは極力しないよう心掛け、その必要性がある場合には作業グループ内で現場代理人、管理技術者を含め安全第一な作業方法を十分検討(記録を残す)し、作業を行うこと。 ④重機の移動に際しては合図者、誘導者の配置を徹底し、的確な合図や誘導を行うこと。 ⑤特殊な装置や高さ制限を超過する機械の運搬については、まず分解又は取外しが可能なものかを確認し、可能なものについては、分解や取外しを優先させること。不可能なものについては、ルート選定、架空線移動等の広範囲的な視野で検討し、合理的且つ安全な作業を遂行するこ

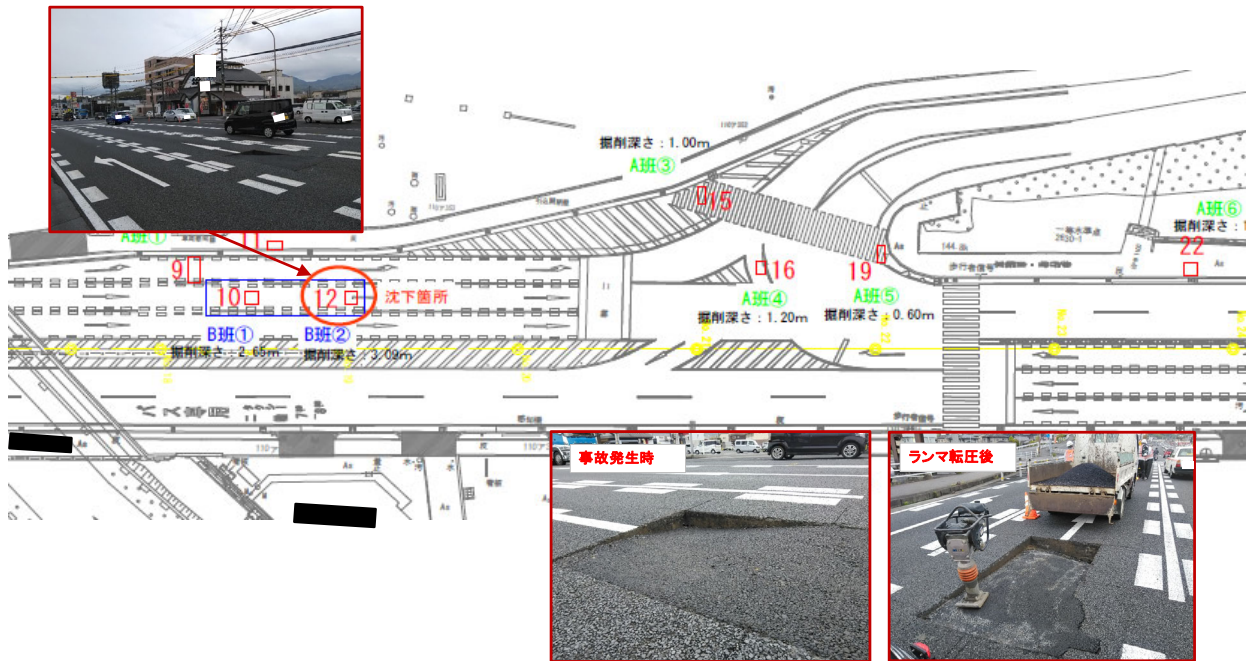
事故状況図

事故種類	公衆災害	発生日時	令和5年4月15日 12時8分頃	事故当事者	
事故区分	その他	年齢性別		職種	
被災程度(全治)	事故処理4台(うち3台バンク)				
事故概要	電線共同溝工事の特殊部設置箇所において、地下埋設物の有無確認のため試掘作業(1.2×1.2×3.09)を行った箇所で道路陥没が発生し、一般通行車両が損傷(バンク)を受けた。 (試掘日:4月11日→道路陥没日:4月15日)				
事故原因等	<ul style="list-style-type: none"> 作業終了時刻に焦りを感じ、埋戻しの転圧不足。 路盤施工について、元請けより口頭指示を行ったが、周知・徹底がなされていなかった。 段取りミスにより、現場へ路盤材がなく、アスファルト合材が到着し、オペレーターが焦りを感じ主任技術者へ報告せず、仮置場から運搬してきた発生土で埋戻しを行い路盤施工を行わなかった。 試掘箇所が多く、元請・主任技術者の当該箇所の状況確認不足。 試掘後の仮復旧構造の協議がなされていなかった。 				
改善策等	<ul style="list-style-type: none"> 余裕を持ったタイムテーブルを作成し、作業を進める。 監理技術者、代理人が巻き出厚を確認出来ない状況の場合は主任技術者が写真記録し元請けへ報告する。 口頭指示ではなく文書指示にするため、作業安全指示書の添付資料として、施工断面図等を作業者全員に配布する。 下請け会社に「仮舗装下部に路盤を施工する」ことを会社のルールとし、全社員・作業員に周知意識を統一させる。 各工程が終わった段階で、確実に現場代理人・監理技術者の確認を受けてから次ぎ工程へ進む。 設計図書に明示がないものは、確実に協議を行い施工する。 				
類似工事(他工事)へ活用できる対策等	<ul style="list-style-type: none"> 口頭指示ではなく文書指示とし確実に指示を伝える。 設計図書に明示がないものは、確実に協議を行い施工する。

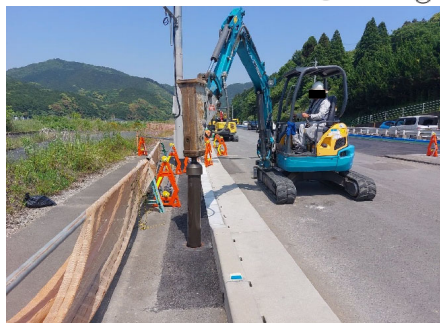
ガードパイプ支柱建て込み状況

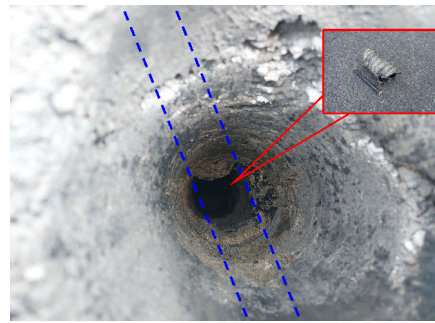
信号ケーブル切断状況

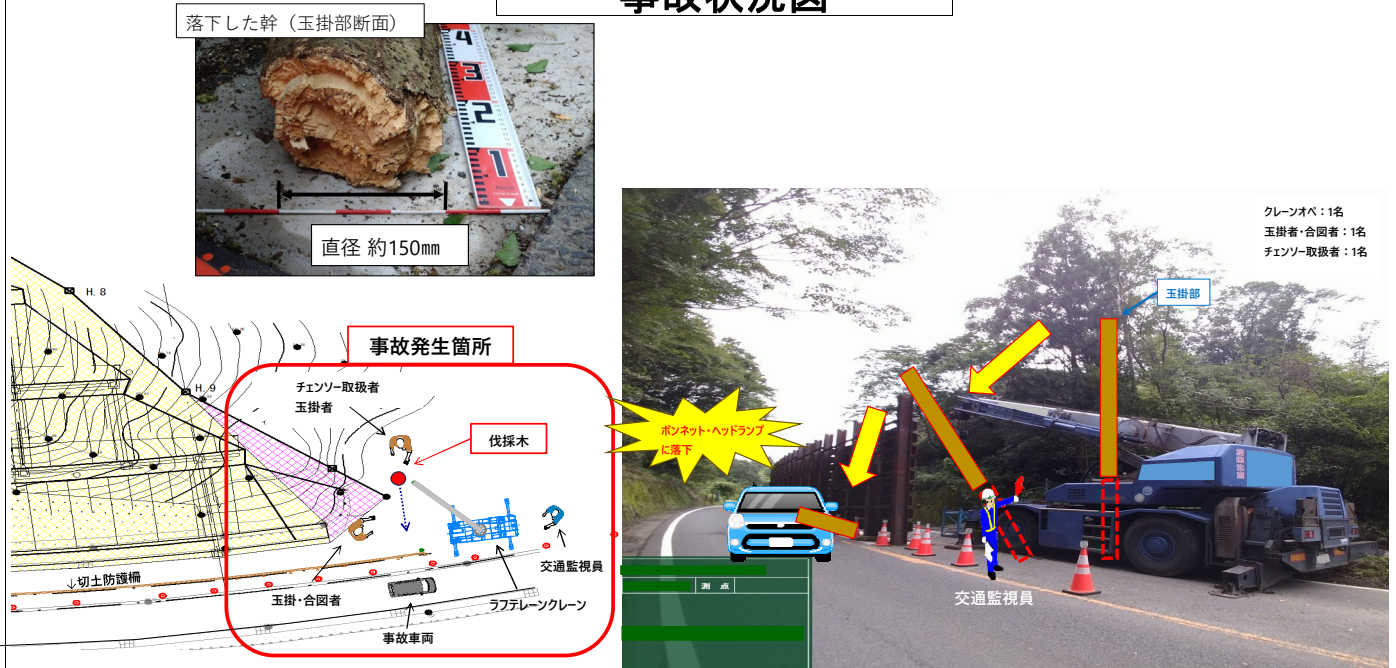
事故状況図

事故種類	公衆災害	発生日時	令和5年7月7日 15時20分	事故当事者	二次下請け
事故区分	飛来・落下	年齢性別	—	職種	—
被災程度(全治)	一般車両の左側ボンネット及び左ヘッドライトが破損・けが人無し				
事故概要	車道部法面において立木の伐採作業中、伐採木に玉掛を行い幹根元部の切断を行ったところ、玉掛部の幹の破断が発生。破断した伐採木は斜面を移動し、車道部に設置された切土防護柵に接触し、幹の先端部が折れ、折れた幹が車道に落下し、走行中の一般車両に損傷をあたえた。				
事故原因等	<ul style="list-style-type: none"> ・伐採木については、当初玉掛を行う幹部分に腐食がある事が確認されたため、下方部(約2m下)で目視と触診により良好な状態であると判断した箇所に再度玉掛けを行ったが、この部分も腐食していた事を確認できなかった。 ・「つりきり・特殊作業」による幹切断後の幹下部分の動きを抑制できなかった。 ・根元部切断直後に玉掛から外れた幹が切土防護柵側に倒れ、幹の先端部が落下し、一般車両に損傷をあたえた。 				
改善策等	<ul style="list-style-type: none"> ・伐採木の「つりきり・特殊作業」に対し、目視・触診に加え、ハンマー打撃を行い、伐採木の腐食状況の把握を行う。また、枝葉の剪定作業において切断面を確認し、腐食部分の切除を行い、強固な部分に玉掛を行う。 ・根元部分の切断時の転倒方向を抑制するため、根元部分にロープを括りつける。また、ロープは切断後の反動による事故防止のためロープの端を近くの木、または杭にて固定を行う。 ・伐採対象木が仮設防護柵に近い場合又は柵より高い位置にある伐採木に対して、切断時に一時的な全面通行止めを行い第三者への直接被害を回避する。 				
類似工事(他工事)へ活用できる対策等	<ul style="list-style-type: none"> ・伐採時の「つりきり・特殊作業」における、伐採木の状態把握の強化、根元部切断時の転倒方向の抑制補助の追加。 ・切断時に一時的に全面通行止めを行い第三者への直接被害を回避する。

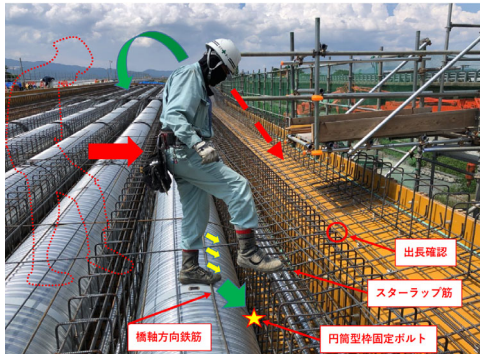
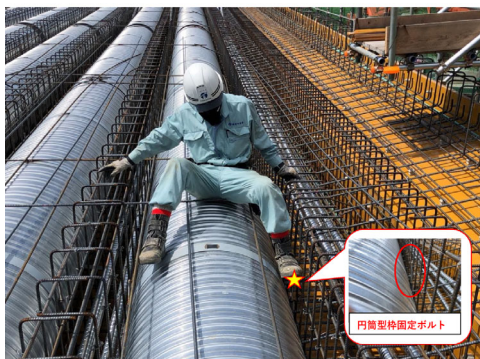
被災時状況写真

事故種類	労働災害	発生日時	令和5年7月25日 10時40分	事故当事者	3次下請け
事故区分	墜落・転落	年齢性別	61歳 男性	職種	鉄筋工
被災程度(全治)	左足底部穿通創(全治1ヶ月)				
事故概要	上床版鉄筋組立作業中に右端の円筒型枠上から橋軸直角方向鉄筋の出長確認のため、右足をスターラップ筋上にかけて覗き込もうとした際、左足で踏んでいた仮置き橋軸方向鉄筋が回転して、バランスを崩して転倒した。 転倒の際、左足で円筒型枠固定用のボルトを踏みつけ、靴底をボルトが貫通し、足裏に刺さって被災した。				
事故原因等	<ul style="list-style-type: none"> 作業通路(足場板)の復旧を怠った。 間配りした鉄筋が仮固定されていなかった。 作業手順書の詳細なリスクの洗い出し不足。 				
改善策等	<ul style="list-style-type: none"> 横断方向の通路は横桁上に足場板を復旧する。(復旧後の点検は元請職員にて行う) 張出床版下縁上に足場板を配置し、橋軸直角方向の鉄筋を2人以上で間配る。 橋軸方向鉄筋の仮置きは円筒型枠上に置かず、スターラップ側に寄せて仮固定する。 安全靴の中敷きには踏み抜き防止用インソールを使用する。 作業状況に見合った詳細なリスクの洗い出しを行い、それを作業手順書に反映し、周知会を実施する。 				
類似工事(他工事)へ活用できる対策等	<ul style="list-style-type: none"> 作業ステップ毎に作業通路が確保されているか確認を行う。 現場条件に合った詳細なリスクの洗い出しを行った上で、作業手順書を作成し、現場内の確認、遵守を徹底する。

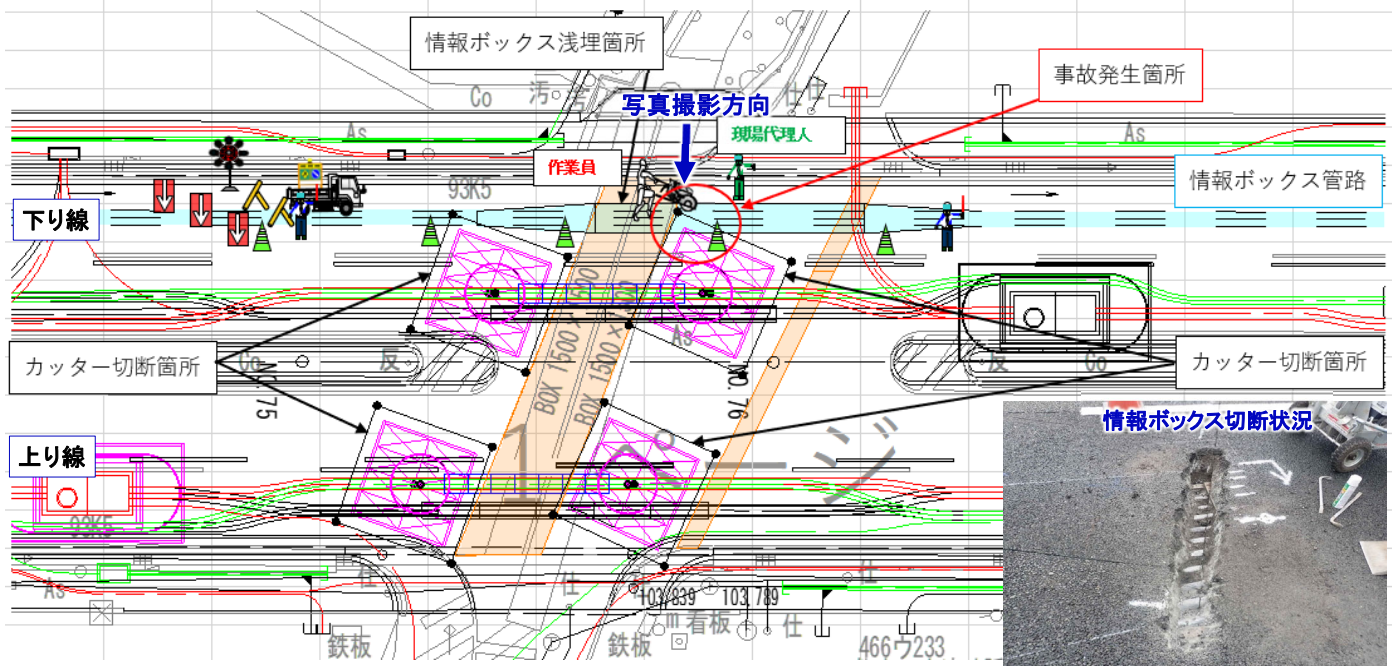
事故状況図

事故種類	公衆災害	発生日時	令和5年8月9日 午前8時47分	事故当事者	
事故区分	切断	年齢性別		職種	
被災程度(全治)	NTTドコモ回線、国交省管理の光ファイバー切断				
事故概要	8月8日夜間(21:00~翌6:00)で推進工立坑設置に伴う路面カッター切断を実施。9日朝にNTTインフラネットより当該施工箇所付近で通信異常が発生しているとの一報を受け、受注者及びNTTインフラネットで現地調査を実施した結果、NTTドコモ回線をカッター作業で切断した可能性が高いことが判明した。また、その後の調査により国交省管理の光ファイバーも通信異常が発生しており、CCTVが見られない状況となった。				
事故原因等	<ul style="list-style-type: none"> 本工事は推進工の計画を変更しており、当初計画箇所での試掘は行っていたが、変更後の下り線第一走行車線(情報BOX)の試掘は行っていなかった。 当日覆工板と路面の段差を解消するために50cm程度大きめにカッターを切断してしまった。 下り線第一走行車線の情報BOX(管崩し)位置を路面にマーキングの表示をしなかった。 				
改善策等	<ul style="list-style-type: none"> 元請けの専属の地下埋設物管理者を別途配置する。 当日の作業内容の変更が起きないように、事前に施工に合わせた照査を行い、入念な計画を持って作業を行う。 施工範囲以外であっても施工箇所付近の地下埋設物にはマーキングを行う。 下請け作業員に対する地下埋設物の教育を再度十分に行う。 作業手順(作業手順書、社内ルール)の再教育を元請けの幹部から社員に対し行う。 				
類似工事(他工事)へ活用できる対策等	<ul style="list-style-type: none"> 施工範囲以外であっても施工箇所付近の地下埋設物にはマーキングを行う。 機械オペレーターへの安全教育の徹底

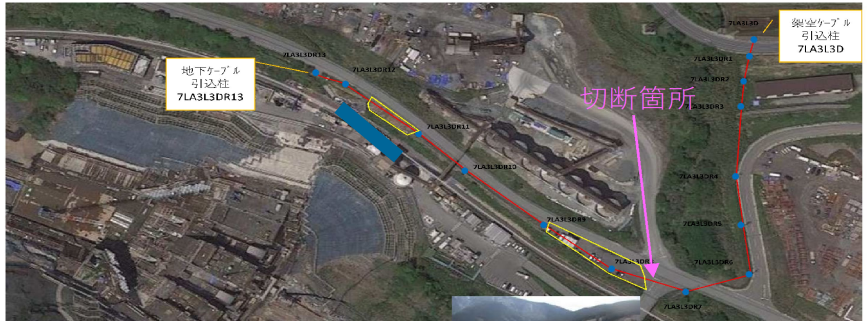
事故状況図

事故種類	公衆災害	発生日時	令和5年8月10日8時00分	事故当事者	2次下請け
事故区分	切断	年齢性別	51歳 男性	職種	土工 (BH運転手)
被災程度 (全治)	架空電話線切断				
事故概要	<p>・事故当日は、先日の台風による影響で、給水ポンプが故障したことから、入れ替え作業をおこなった。ポンプ入替に伴う床洗い作業にアームの長いバックホウにて作業を行う手順となった。バックホウを右岸天端濁水処理設備前からダム上流河床まで自走で移動中、〇〇橋付近で上空に架空されている電話線に、バックホウのアームが接触し、電話線が破断した。</p>				
事故原因等	<p>①バックホウがエクステンションアーム仕様であり、アームを運転席側にたたむだけでは地上高さが高く、ブームをさらに下げた姿勢でないと地上高さが高い状態であった。(作業場から離れた箇所の掘削を行うためアームの長い機種が必要であった) ②当該箇所の架空線には高圧線に黄色の防護材が取り付けられてあったが、先週の強風で落下した事象が発生したことから、取り外し工事が行われ、電話線付近には架空線明示および注意喚起ロープなどの明示が設置されていなかった。 ③運転者はKY活動の実施で架空線の存在は認識していたが、通過の際には下部の電話線(地上7m)への注意が出来ていなかった。</p>				
改善策等	<p>①重機の回送時の走行姿勢では、確実にアームを下げる。大型重機(0.7m3級以上)、エクステンションアーム装着車は特に地上高さが高いため、移動前に確認する。場内架空線最低値(7m)以下であることを確認する。自走による重機(キャタピラ駆動)回送時は誘導者を付けて行く。(作業打合せ時の注意喚起と作業時のチェック方法・KY活動を周知徹底する。) ②高さ関係無く場内架空線の明示を行う。(注意喚起看板の設置、ピンクリボン、三角旗等による明示) ③現場出入り口のゲート箇所の高さ注意ロープに加え、場内架空線箇所近傍に高さ表示ロープ(事前注意喚起ロープ)を設置し、架空線高さを超える車両が架空線箇所に入る前に感知する。</p>				
類似工事(他工事)へ活用できる対策等	<p>・今後の作業に際しては、現地の事前確認とチェックリストの活用を怠ることなく実施することと、 ①重機回送時の誘導員の配置②場内架空線の明示を行う。(ピンクリボン、三角旗)③近傍に高さ表示ロープの設置を行う。</p>

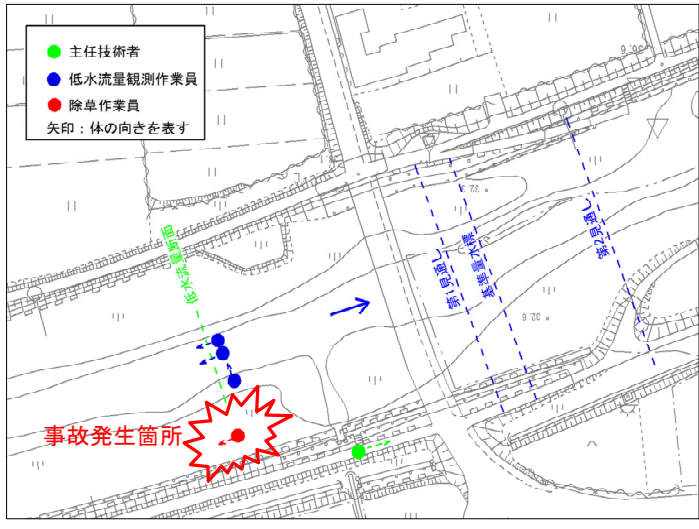
事故状況図

除草作業員が肩掛式草刈機で除草作業を行っていたところ、切れてない草が草刈機のメインパイプと飛散防止カバーとの接続部分に絡まり、絡まりを解消するために左手をハンドルからメインパイプに持ち替えた。

除草作業員がエンジン稼働のまま草刈機を勢よく手前に引いた瞬間、絡まっていた草が切れ、その反動で後方にバランスを崩し、前に残った左足外側面部(くるぶし下部)と回転中の刈刃が接触し、事故が発生した。

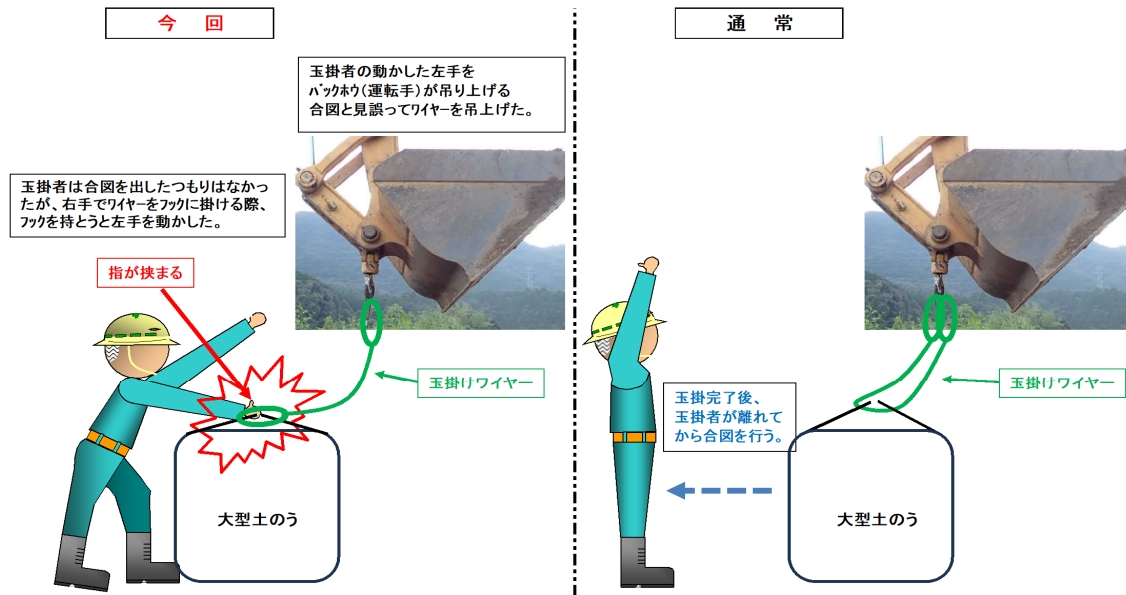
玉掛け作業

事故種類	労働災害	発生日時	令和5年9月18日12時46分	事故当事者	1次下請け
事故区分	建設機械	年齢性別	43歳 男性	職種	土工
被災程度(全治)	右母指切断(全治3~4ヶ月)				
事故概要	<ul style="list-style-type: none"> ・残土仮置き場の土留め用の大型土のうの設置中の事故。 ・バックホウ(クレーン)の運転手が玉掛者の合図を確認し、玉掛用のワイヤーを吊り上げたところ、玉掛者の右手親指がワイヤーのアイ部と大型土囊の吊り紐に挟まれ負傷した。 				
事故原因等	<ul style="list-style-type: none"> ・大型土囊の設置作業において、バックホウ(クレーン)の運転手が玉掛者が合図を出したと思い、ワイヤーを釣り上げたところ、玉掛者の右手親指がワイヤーのアイ部と大型土囊の吊り紐に挟まれ負傷した。 				
改善策等	<p>①従来のもより詳細かつわかりやすい作業手順書を作成し、作業前に作業員に説明することで合図や手順の周知徹底を図る。</p> <p>また、当現場では追加措置として以下のことを行う。</p> <p>②玉掛者が吊荷から十分(2m)離れてからバックホウ(クレーン)を動かす。</p> <p>③玉掛者とバックホウの運転手と別に合図者を配置する。</p>				
類似工事(他工事)へ活用できる対策等	<ul style="list-style-type: none"> ・事務所の他工事関係者へ周知し、再発防止を図る。 ・現場において作業手順の徹底を図る。

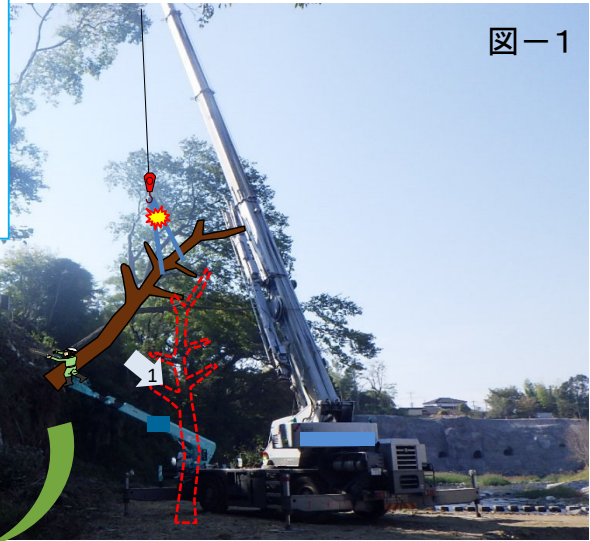
図-1

・法面中腹での樹木の伐採作業で、樹木上部をベルトスリングにて吊り、樹木下部を高所作業車を用いて作業員がチェーンソーにて樹木を完全に切断してしまったため、樹木がスイングした衝撃でベルトスリングが破断し、伐木が落下。(矢印1)

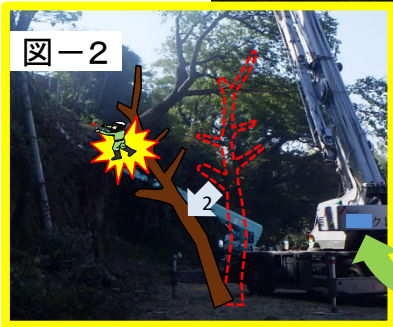
図-2

・伐木根元が地面に接地し、上部の方が高所作業車のバスケットの方へ倒れ込み激突。(矢印2)
その際に倒れ込んだ伐木が作業員の左肩付近に当たり負傷。

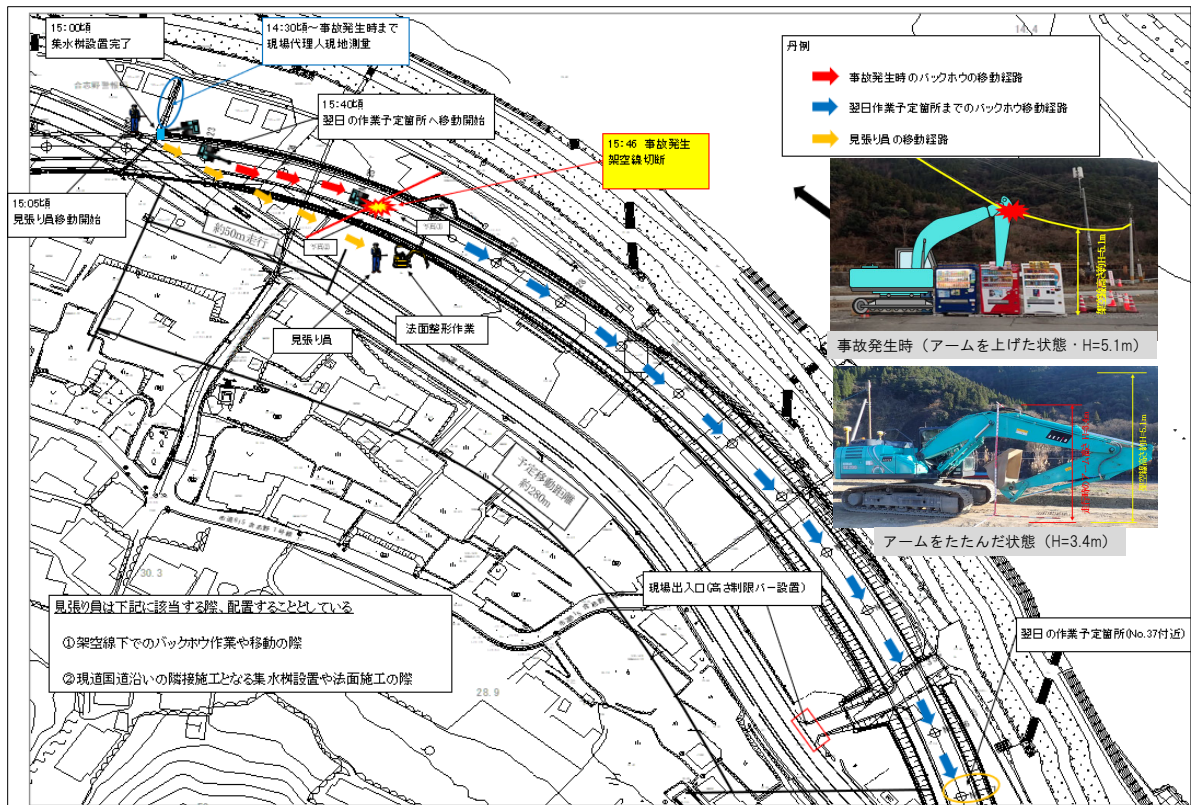
事故状況図

事故種類	公衆災害	発生日時	令和6年1月15日 15時46分	事故当事者	1次下請け
事故区分	切断	年齢性別	55歳 男性	職種	特殊運転手 (BHオペ)
被災程度(全治)	人的被害なし				
事故概要	・バックホウオペが、当日の集水桝設置作業が予定より早く完了したため、翌日の作業予定箇所にバックホウ(0.7m ³)を移動する際、バックホウのアームを上げた状態で移動中に約5.1m上空にある架空線に接触、切断した。				
事故原因等	<ul style="list-style-type: none"> ・架空線は事前に位置及び高さを実施し、機械が入りする進入路には高さ制限対策を実施していた。 ・当該架空線は高さ5.1mであったが、バックホウが移動する際は、アームをたたんだ状態(高さ3m程度)で移動することとしていたため、高さ制限等の対策は実施していなかった。 ・バックホウ移動の際は、見張り員を配置していた。 ・翌日の作業予定地へ移動することは、当日の作業には予定していなかった。 ・見張り員はバックホウ作業が早く完了したため、別作業(法面整形)の箇所へ移動し見張りをしていた。 				
改善策等	<p>○改善策① 架空線に対する対策</p> <ul style="list-style-type: none"> ・架空線前後(5.0m以上)に高さ制限(H=3.8m)バーを2箇所設置する。 ・注意喚起看板として「高さ制限3.8m」、「架空線注意」看板を設置する。 ・場内に於いて全ての架空線に対し同様の高さ制限設備と保護カバーを設置する。 ・特記仕様書に記載されている当該架空線に関する教育の徹底を図る。 <p>○改善策② 作業員、見張り員に対する対策</p> <ul style="list-style-type: none"> ・バックホウが移動の際は、見張り員を配置させ、合図・誘導を確実に行う。 ・見張り員の配置無しでの走行を絶対に行わない。 ・バックホウのアームに移動時の注意喚起として、「移動時はブームをさげて」のステッカーを張り、重機オペレーターへ注意喚起を行う。 ・作業予定以外の作業を行う場合は、現場代理人に確認・許可を受けた後に作業を行う。
