事故種類	公衆災害	発生日時	平成29年4月17日 16時30分	事故当事者	2次下請け
事故区分	建設機械	年齢性別	—	職種	—
被災程度(全治)	クレーン車全損、水管橋破損				
事故概要	河川に架かる水管橋(旧橋)の撤去工事において、旧水管橋の基礎杭を引き抜く作業を降雨により中止し、河川内の当初予定していた盛土上にクレーンを存置していたところ、集中豪雨による急激な河川水位の上昇により、クレーン車が浸水する恐れがあったため、咄嗟の判断でクレーン車を少しでも高い位置へ移動させたが、その後、盛土の足場が洗掘され、バランスを崩したクレーン車が転倒し、上流側に位置する新水管橋を破損した。				
事故原因等	<ul style="list-style-type: none"> ・非出水期における史上最高水位を記録する出水が発生した。 ・クレーンが転倒することにより、水管橋を損傷する危険性があることを施工業者が認識していなかった。 				
改善策等	<ul style="list-style-type: none"> ・作業完了後のクレーン車の待避場所を決めておく。 ・クレーン作業時の危険予知訓練を徹底する。 				
類似工事(他工事)へ活用できる対策等	<ul style="list-style-type: none"> ・作業後、クレーンの待避場所を決めておく。 ・クレーン作業時の危険予知訓練を徹底する。

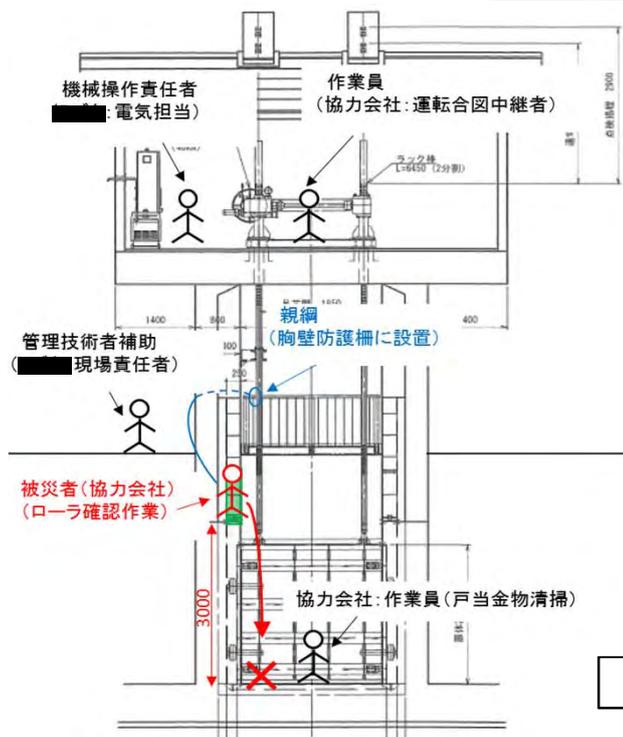
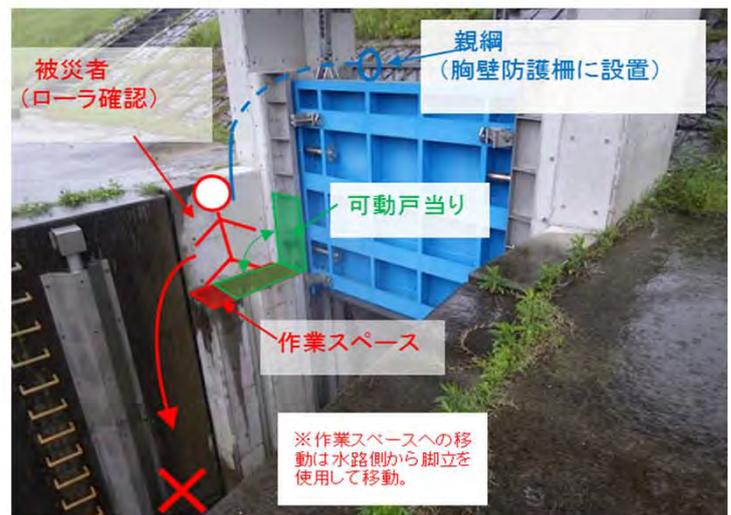
事故状況図

事故種類	労働災害	発生日時	平成29年4月20日 13時30分	事故当事者	1次下請け
事故区分	墜落・転落	年齢性別	36歳 男性	職種	点検整備工
被災程度(全治)	両足の踵骨骨折、右足の脛骨遠位端骨折 (入院2ヶ月程度)				
事故概要	扉体ローラ点検のため、可動戸当りを倒伏し門柱上で作業を行っていたところ、3.0m程下の水路部へ転落した。(転落した状況については他の現場作業員に目撃者はなし) 被災者が転落する際に発した声に、管理技術者補助、他作業中の作業員が気づき確認したところ、水路上でうずくまっている被災者を確認し、救急(119)へ連絡。				
事故原因等	<ul style="list-style-type: none"> 被災者が、ローラ一点検終了後、可動戸当りを戻す際に、作業がやりづらく、安全帯を外してしまった。 作業スペースが十分に確保できていなかった。 ローラ一点検は可動戸当りを外して点検しなければならないと思い込んで作業をしていた。 				
改善策等	<ol style="list-style-type: none"> ①極力高所作業とならないために、現場条件に合わせて点検作業位置を変更する。 ②作業従事者全員で作業手順や安全対策について点検開始前の作業打合せを更に徹底する。 ③安全帯は2丁掛けを徹底する。 ④単独作業を禁止する。 ⑤安全意識の高揚のため高所作業でなくても安全帯着用を義務付ける。 				
類似工事(他工事)へ活用できる対策等	<ul style="list-style-type: none"> 点検作業位置の安全確認、安全確保の徹底。 高所作業における安全対策の実施の徹底。

- パターン1: 上部・下部ローラとも川床から行う点検 (扉体高約2.0mまで)
- パターン2: 上部・下部ローラとも川床から行う点検 (扉体高約2.0mから3.5mまで)
上部ローラは川床に1.5m以下の転落防止策付作業台付脚立足場を設置して点検を行う)
- パターン3: 足場、作業床を設置して行う点検(扉体高3.5m以上もしくは可動戸当りを外してローラの補修を行う場合)

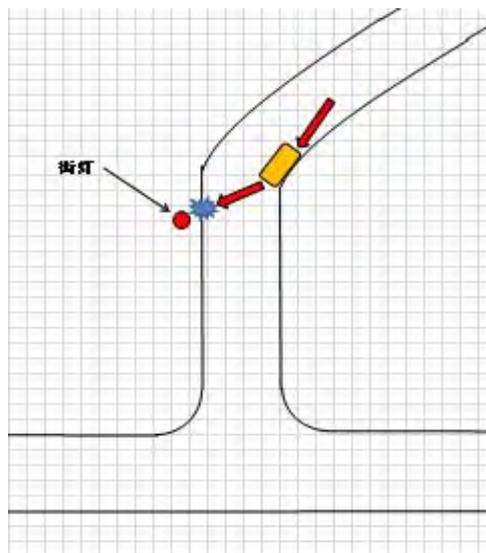
事故状況図

運転を誤り、反対側車線を越え進行方向右側の歩道に乗り上げ、街灯の鉄柱に正面衝突した

- ・出先庁舎の車両管理員が一人であるため、毎朝始業前に業務管理者から車両管理員に対して電話による点呼を実施し、注意喚起及び体調・睡眠時間等の管理を徹底する。
- ・全車両管理員に関して、基本的な運転適性診断、健康診断を実施する。
- ・安全研修を月初めと中旬に実施し、DVDによる研修、ヒヤリハットの報告、危険予知トレーニング等を断続的に行っていく。
- ・休み明けの運行時は、業務管理者から全車両管理員に対し、電話による注意喚起を行う。

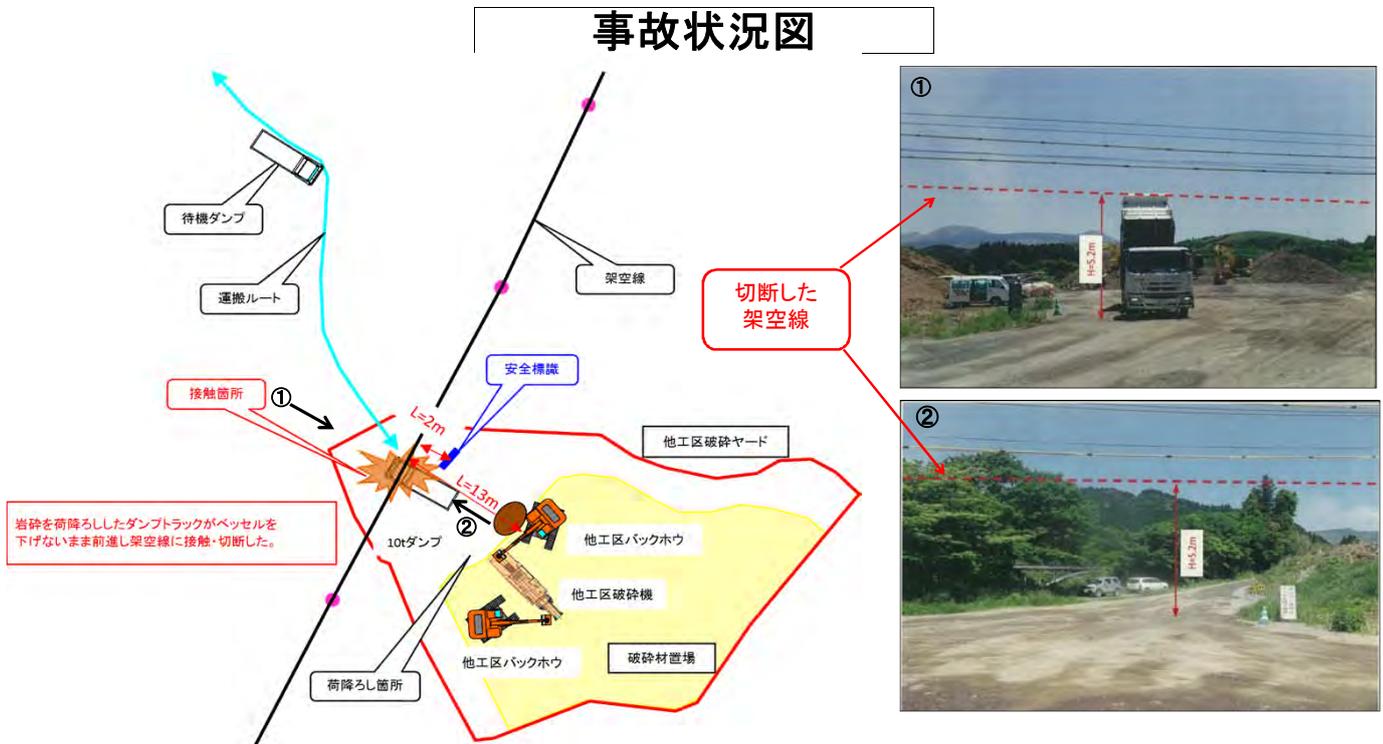
事故状況図

事故種類	公衆災害	発生日時	平成29年5月20日 9時40分	事故当事者	1次下請
事故区分	切断	年齢性別	52歳(男性)	職種	DT運転手
被災程度(全治)	保安通信線切断				
事故概要	残土運搬作業を行っていた10tダンプトラックが、土捨て場でダンプアップ後にベッセルを上げたまま前進し、架空線に接触し切断した。				
事故原因等	<ul style="list-style-type: none"> ・ダンプ運転手が荷台が上昇した状態で前進していたため、他の運転手が架空線との接触に対するクラクションを鳴らしたが、注意喚起と気づかず、焦ってしまい警報装置が鳴っていたにもかかわらず、一旦停止せずに前進したため。 				
改善策等	<ul style="list-style-type: none"> ・架空線の手前に一旦停止ラインを設置する。 ・クラクションが鳴らされたら一旦停止。(クラクションのルールを決める) ・運転席に、ダンプのベッセルが上がっているときにはランプが点灯する装置を追加する。 ・ダンプは荷降ろし後に、点灯装置が消灯したことを確認した後に発進する。 ・高さ制限装置の設置スペースがないため、監視員を配置する。 ・架空線事故に関する災害事例紹介等、教育を繰り返し実施。朝礼・KY時の注意喚起徹底。 				
類似工事(他工事)へ活用できる対策等	<ul style="list-style-type: none"> ・運転席に、ダンプのベッセルが上がっているときにはランプが点灯する装置を追加する。 ・高さ制限装置を設置できるスペースがある場合は高さ制限装置を設置し、設置スペースがなければ監視員を配置する。 ・架空線事故に関する災害事例を紹介するなど、教育を繰り返し実施する。朝礼、KY時の注意喚起を繰り返す。

- ・架空線の手前に一旦停止ラインを設置する。
- ・高さ制限装置設置の設置スペースがないため、監視員を配置する。

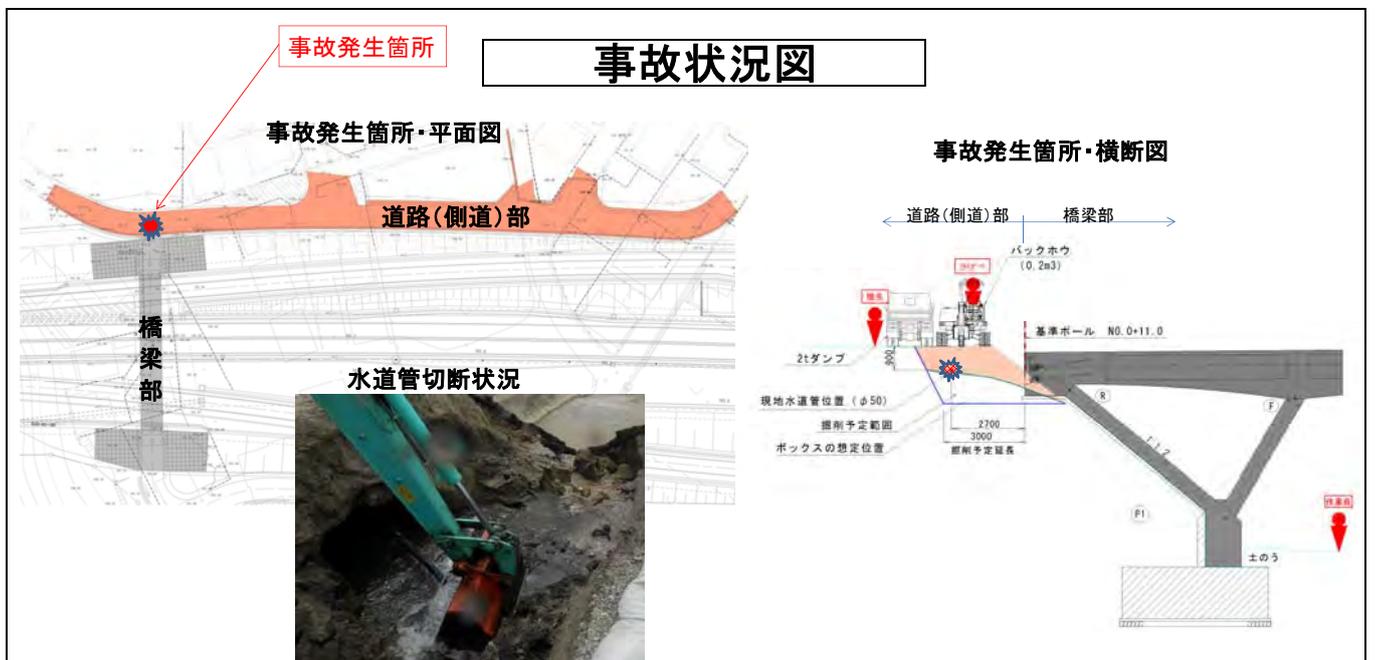
本工事は、橋梁上部工と道路(側道)整備の専門分野の異なる合併工事であるため、それぞれに経験のある人員を配置した。しかし、水道管理者との事前打合せの情報が、道路施工担当者から橋梁施工担当者に十分伝達されなかったこと、現場代理人や監理技術者が先入観や過去の経験等による思い込みで、橋梁上部工施工において地下埋設物の水道管は関係ないと判断ミス(ヒューマンエラー)をして、試掘調査を実施することなく掘削作業を行い水道管切断事故を起こした。

- ・本社常務取締役が現場に総括指導者として常駐し、元請職員間の情報共有・確認指示方法及び下請業者への指示内容等の確認を行い、判断基準を明確にする。また、現地施工の各段階において現場条件を考慮して変更施工計画書及び作業計画書を作成し、確認指示する。
- ・品質証明員が週1回現場にて、作業手順等のチェックなどを行い常務取締役の補佐を行う。

- ・会社内で「現場代理人意見交換会」を新たに実施し、各現場の好事例や失敗事例等の情報を共有し、各現場で活かす。
- ・会社内の「工事会議」で、支障物件調査実施の有無の確認と結果報告などの安全管理を徹底する。
- ・安全パトロールを2回/月実施し、安全管理を強化する。
- ・再発防止に向けた現場での支障物件調査方法を策定し、試掘を実施する。
- ・地下埋設物の管理者との事前協議等により提供のあった台帳図等の情報を速やかに現地にマーキングし、試掘前段階において現場作業従事者に「地下埋設物有り」の周知を行う。

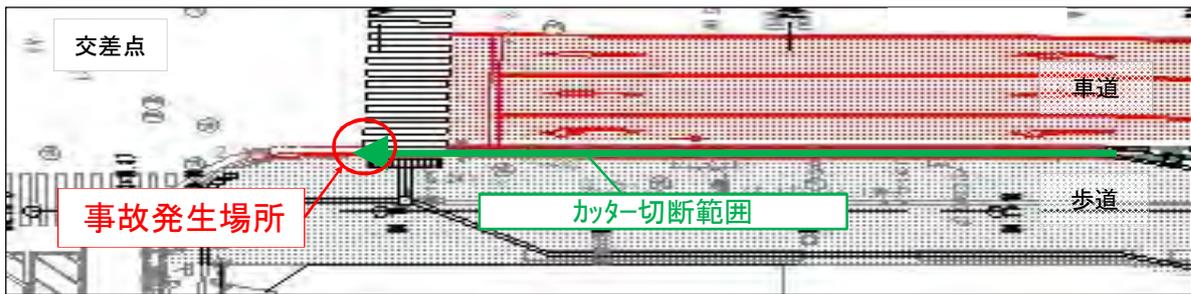
事故状況図

事故種類	公衆災害	発生日時	平成29年6月8日 2時16分	事故当事者	1次下請け
事故区分	切断	年齢性別	-	職種	-
被災程度(全治)	信号ケーブル切断(信号消灯:4時間22分)				
事故概要	側溝の敷設換えに伴う舗装版の撤去に際して、事前調査のため車道部を15cmカッターで舗装を切断したが、舗装版がすべて切断できなかったため、30cmカッターで切断した際、埋設されていた信号ケーブル(深さ27cm)を切断した。				
事故原因等	<ul style="list-style-type: none"> 資料と現場状況が異なっていた 地下埋設測定機器(ベリファイア)の測定方法に関する知識が不十分だった。 埋設管路が作業範囲に無いと思い込み、監督職員と協議せずに30cmのカッター作業をしてしまった。 埋設管路位置、深さについて、思い込みにより作業を行っていた。(現場状況から埋設位置、深さを予測して作業。) 				
改善策等	<ul style="list-style-type: none"> 機器の測定方法を事前に確認・習得したうえで、現場に合った精度が高い測定方法にて探査を行う。 設計図書と現場に相違が認められた場合は、直ちに作業を中止し、監督職員と協議を行う。 受注者は、地下埋設物の位置、深さが不明なものは、必ず事前に位置、深さ、方向を確認してから作業を行う。 思い込みによる作業を行わない。 作業前ミーティング、KY、安全訓練で作業員へ地下埋設物件の位置・深さについて、周知徹底する。 作業開始前に現場責任者及び作業員全員で、現場にて地下埋設物件の位置・深さを確認する。(体感KYの実施・書面、図面上の確認だけではなく現場において作業員全員で再確認。) 				
類似工事(他工事)へ活用できる対策等	<ul style="list-style-type: none"> 機器の測定方法を事前に確認・習得し、現場に合った精度が高い測定方法にて探査を行う。 設計図書と現場に相違が認められた場合は、直ちに作業を中止し、監督職員と協議を行う。 受注者は、地下埋設物の位置、深さが不明なものは、必ず事前に位置、深さ、方向を確認してから作業を行う。 思い込みによる作業を行わない。 作業前ミーティング、KY、安全訓練で作業員へ地下埋設物件の位置・深さについて、周知徹底する。

改善策① 機器の測定方法を事前に確認・習得したうえで、精度が高い探査方法にて埋設物調査を実施する。

改善策② アスファルト舗装版以下は、人力掘削とする。堅い層がある場合は、電動ピック等にて人力で撤去する。

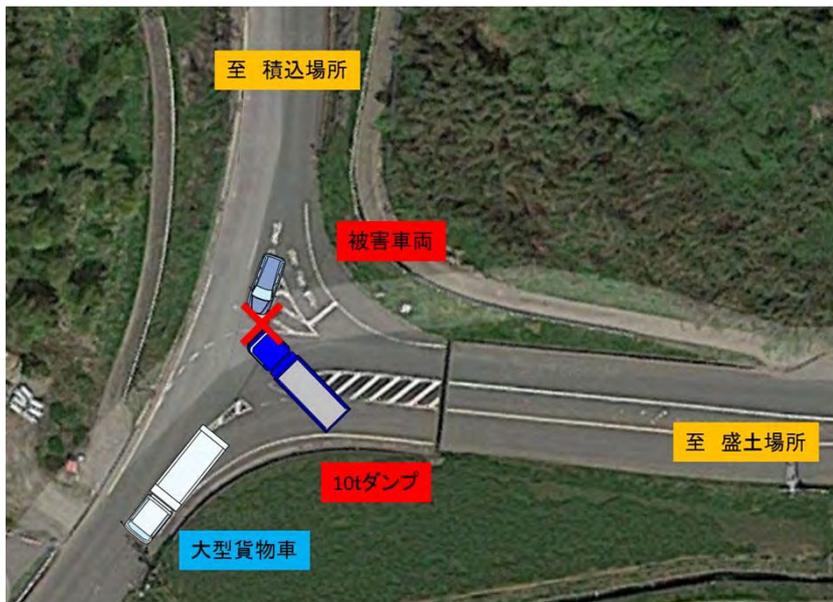
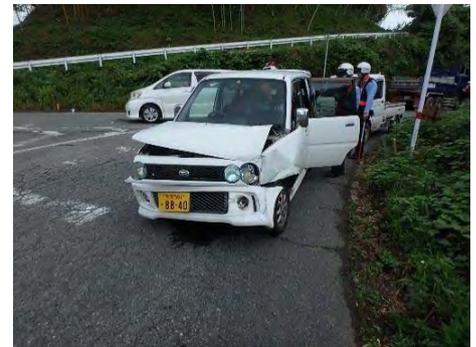
事故状況図

事故種類	公衆災害	発生日時	平成29年6月8日 9時20分	事故当事者	1次下請け
事故区分	交通事故	年齢性別	—	職種	—
被災程度(全治)	本工事運転手及び一般車両運転手被災者なし(ダンプトラックバンパー損傷。一般車(軽自動車)前方部分破損)				
事故概要	盛土場所に中硬岩運搬後、積み込み場所に戻る途中のT字交差点に、大型貨物車が右側に停止していた。大型車がいるとダンプ運転手は右折が困難な為、先に道を譲った。大型車通過後、左側から対向車が来ていないか確認して発進したが、その時運転手は左側しか見ておらず、右側の大型車の後方にいた一般車両に気付いておらず、交差点で一時停止していた一般車に正面衝突した。				
事故原因等	<ul style="list-style-type: none"> ・運転手の左右確認不足。 ・運転手の一般車両の見落とし。 ・安全運転意識の周知不足 				
改善策等	<ul style="list-style-type: none"> ・工事現場、運搬経路に促したKY活動、新規入場者教育を徹底する。 ・朝から全台数にドライブレコーダーをダンプトラックに確実に取り付けたか元請が確認し、運転者の安全意識を高める。 ・工事再開前にダンプ運転手と運行ルートを走行し、危険箇所や留意事項の再確認を全員で共有する。 ・事故発生交差点部に左右確認などの注意喚起の安全看板を設置する。 				
類似工事(他工事)へ活用できる対策等	<ul style="list-style-type: none"> ・工事現場、運搬経路に促したKY活動、新規入場者教育を徹底する。 ・工事再開前にダンプ運転手と運行ルートを走行し、危険箇所や留意事項の再確認を全員で共有する。 ・事故発生交差点部に左右確認などの注意喚起の安全看板を設置する。

運行ハザードマップを使用して、運行ルートの危険箇所を認識してのKY活動。

ダンプトラック全台数にドライブレコーダーを確実に取り付けたか元請が確認し、運転手の安全意識を高める。

運行開始前に再度運行箇所の危険箇所を洗い出し、共有認識を持たせる。

注意喚起の安全看板を設置し、運転手の安全運転意識を高める。

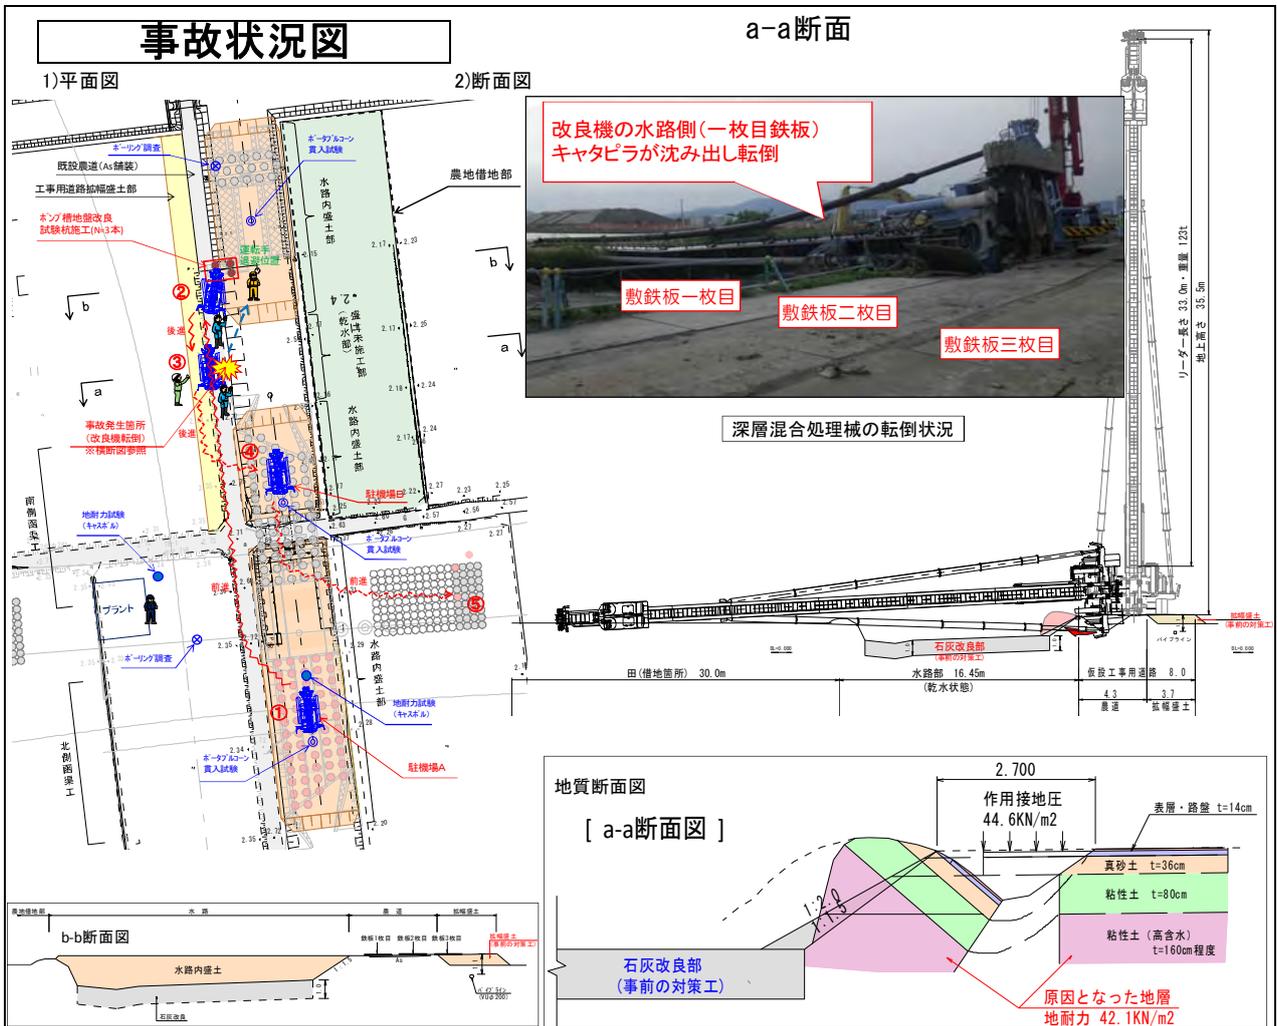
事故種類	労働災害	発生日時	平成29年6月12日16時30分	事故当事者	2次下請け
事故区分	建設機械	年齢性別	50歳男性	職種	深層混合処理機オペレータ
被災程度(全治)	怪我なし				
事故概要	深層混合処理機の移動中(平面図の②から④)に通行帯である敷鉄板下部の農道の路体が崩壊し、深層混合処理機が転倒した(平面図③)。 農道は、舗装(表層4cm+路盤10cm)、粘性土80cm、高含水粘性土160cmで構成され、高含水粘性土は相当量の湧水が確認でき、軟弱な地盤であった。その農道に深層混合処理機の荷重が加わることで、農道の路体が水路開口部側へ押し出され、崩壊したと考えられる。				
事故原因等	【直接的な原因】深層混合処理機の移動通行帯は、農道下部に軟弱層が分布したこと、水路開口部が存在することなどから判断すると、直接的な地耐力調査の有無が事故発生を左右したことが事故後の調査で分かった。実際には、農道下部の地耐力は、舗装済みであったことで十分な支持力を有しているとの判断とともに、近接箇所でも実施した地耐力と同等以上であると判断したことが、直接的な地耐力の確認に至らなかった。 【間接的な原因】深層混合処理機の通行帯(工事用道路)は、敷鉄板(W1.5m×L6.0m×t22mm)を走行方向に対して平行(縦方向)に敷設した。その結果、深層混合処理機の荷重を十分に分散させることが出来なかった。				
改善策等	<ul style="list-style-type: none"> ・深層混合処理機等の大型重機の施工ヤード及び通行帯では、用水路や農道等の現場条件を考慮して地耐力試験を実施し、対応策を検討する。その結果を踏まえ、「敷鉄板の敷設計画」を立案の上、施工する。 ・今回の復旧方法及び改善策として、深層混合処理機の移動通行帯横の水路開口部に盛土する。また、深層混合処理機の移動通行帯では横敷きによる敷鉄板の敷設を行う。 ・施工計画書(安全管理)に深層混合処理機等の大型重機の現場内移動計画を追加する。 ・安全点検簿に、深層混合処理機等の大型重機の使用に対する「敷鉄板の敷設方法の確認」、「誘導員・合図者の配置状況の確認」、「足場及び周辺地盤の確認」、「通行帯の状態・通行帯の明示・経路の確認」を追記する。 ・安全協議会を開催し、類似工事での再発防止に向けた注意喚起を行う。

- ・深層混合処理機等の大型重機の施工ヤード及び通行帯では、用水路や農道等の現場条件を考慮して地耐力試験を実施し、施工計画を立案のうえ施工する。
- ・復旧方法及び改善策: 深層混合処理機の移動通行帯横の水路開口部に盛土する。また、敷鉄板は横敷きによる敷設を行う。
- ・施工計画書に深層混合処理機等の大型重機の現場内移動計画を追加する。
- ・安全点検簿に、深層混合処理機等の大型重機の使用に対する「敷鉄板の敷設方法の確認」、「誘導員・合図者の配置状況の確認」、「足場及び周辺地盤の確認」、「通行帯の状態・通行帯の明示・経路の確認」を追記する。
- ・安全協議会を開催し、類似工事での再発防止に向けた注意喚起を行う。

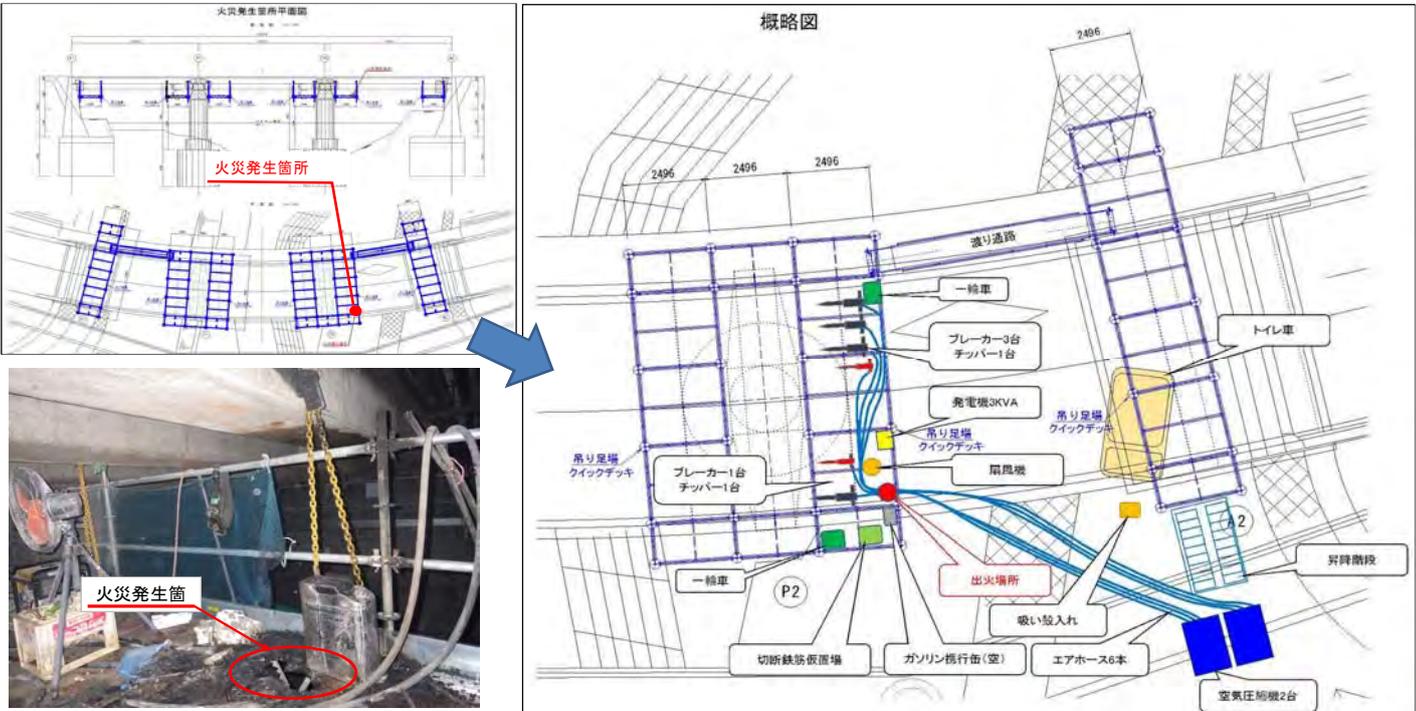
事故状況図

事故種類	公衆災害	発生日時	平成29年6月29日 18時59分	事故当事者	1次下請け
事故区分	その他	年齢性別	—	職種	—
被災程度(全治)	足場床板焼失(20cm×30cm)、エアホース3本(φ34)焼失				
事故概要	橋梁橋脚部の落橋防止設置工事で、既設縁端幅の撤去作業に伴いガス切断した鉄筋を片付ける際、取り残した1本に発泡スチロール等の可燃物が接触し、約2時間後に火災が発生した(無煙化燃焼)。				
事故原因等	<ul style="list-style-type: none"> 革手袋を着用し、切断片を数本まとめて運搬する時に可燃物付近に落としたが、気づかなかった。 発泡スチロール、目地材等の可燃物が近くにあった。 作業終了後の整理整頓ができていなかった。 作業手順(下請作成分)の内容に不足があった。(火傷等の人的被害のみを想定していた) 				
改善策等	<ul style="list-style-type: none"> はつり殻の撤去、資機材の片付けは作業日毎に行う。 発生した可燃物は袋に入れ火元の近くに置かない。 鉄筋の溶断後、バケツ内に溜めた水で常温まで冷却する。 溶断作業は、作業終了2時間前までとする。 				
類似工事(他工事)へ活用できる対策等	<ul style="list-style-type: none"> 日々の資機材並びにゴミの片付け・整理整頓の徹底。 鉄筋の溶断後、バケツ内に溜めた水で常温まで冷却する。

ガス切断に関する作業手順書に火災防止手順を追加

溶断の熱による火災	4	3	12	3	溶断作業終了を〇〇〇へ連絡する。(作業終了2時間前)
					溶断作業箇所及び保管場所の点検を〇〇〇と行い確認する。

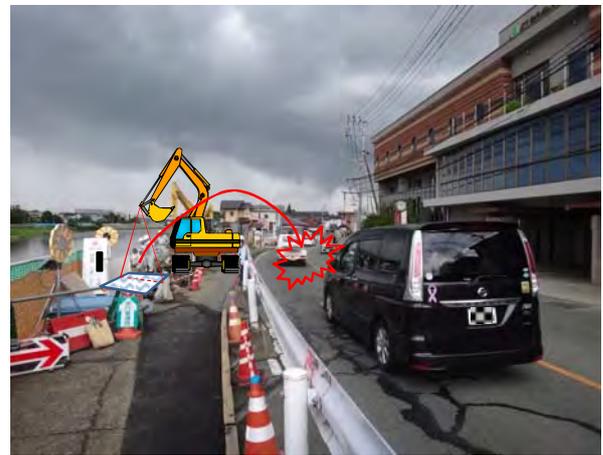
事故発生状況

事故種類	一般事故	発生日時	平成29年6月30日 11時00分ごろ	事故当事者	一般人
事故区分	公衆災害	年齢性別	—	職種	—
被災程度(全治)	一般車両ボンネット損傷				
事故概要	既設張出し歩道をバックホウ(0.45m ³ 積(2.9tクレーン付))を使いワイヤー2本吊りにて撤去するため、連結金具(ボルト)をガス切断しワイヤー1本吊りで2本目のワイヤーを通すスペースを確保しようとしたところ、取り残したボルトが跳ね、一般車両のボンネットを損傷させた。				
事故原因等	・既設張出し歩道の連結金具(ボルト)をガス切断忘れに気づかずに荷を吊り上げた。				
改善策等	<ul style="list-style-type: none"> ・作業手順書で作業役割及び作業実施方法を明確にし、作業指揮者による現地確認を行う。 ・一人KY活動の用紙に各作業員の役割欄を追加し、役割に応じた危険予知を行う。 ・作業指揮者が切断前にボルトの切断箇所を確認してマーキングする。切断後はガス溶接作業者がバール及びハンマーにて切断した箇所が完全に分離しているか確認する。 				
類似工事(他工事)へ活用できる対策等	<ul style="list-style-type: none"> ・作業手順書で作業役割及び作業実施方法を明確にし、作業指揮者による現地確認を行う。 ・一人KY活動の用紙に各作業員の役割欄を追加し、役割に応じた危険予知を行う。

- ・作業手順書で作業役割及び作業実施方法を明確にし、作業指揮者による現地確認を行う。

- ・作業指揮者が切断前にボルトの切断箇所を確認してマーキングする。切断後はガス溶接作業者がバール及びハンマーにて切断した箇所が完全に分離しているか確認する。

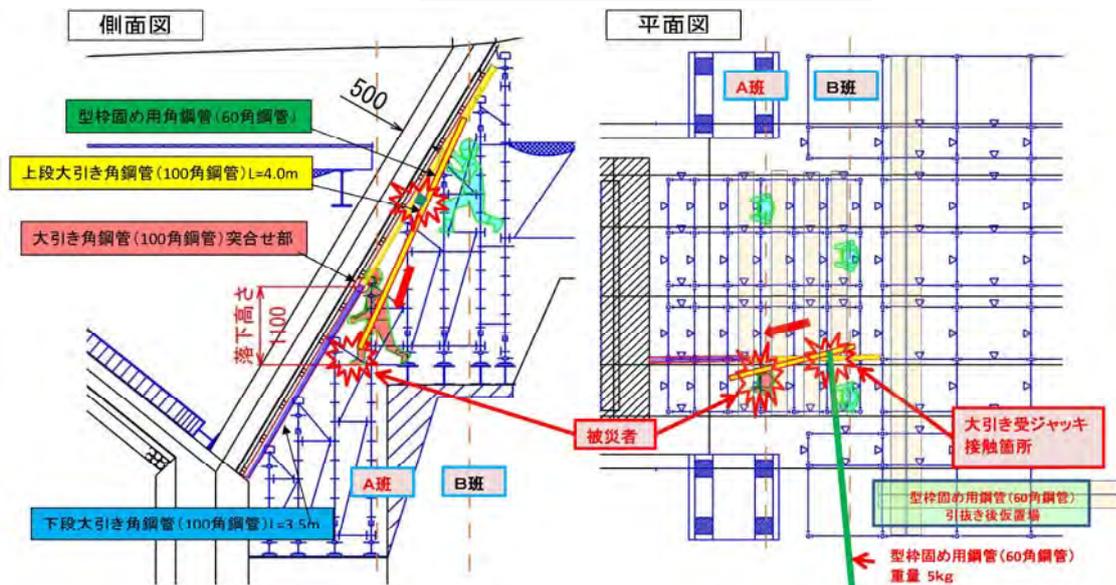
事故状況図

型枠固め用角鋼管(60角鋼管)が大引き受ジャッキに接触し、大引き受ジャッキが回転し、上段の大引き角鋼管(100角鋼管)が突き合わせ部から外れ、下方へ落下。

①作業手順書に上下作業の禁止を追記し、作業手順の確認を作業員末端まで周知させ作業を行う。

②型枠固め用角鋼管(60角鋼管)撤去前に、レバーブロックで固定し、固定用ボルトを再度締め、転落防止対策を講じる。

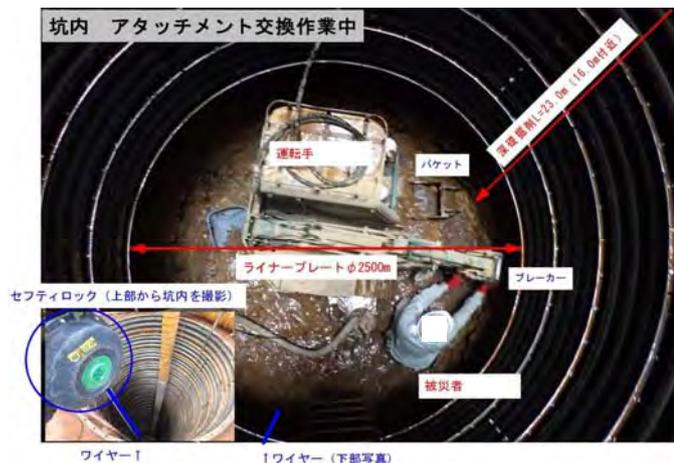
事故状況図

P1橋脚の深礎工において深さ16m程度を掘削中、坑内の電動バックホウのアタッチメントをバケットからブレードに交換する際、右手人差し指と中指をブレードと電動バックホウのアーム先端の間に挟まれた。

ブレード交換用架台を作り、坑外でアタッチメント交換する。

ブレード交換用架台に合わせた作業手順書を作成し、現地で交換手順の周知会を実施する。(指差し呼称の徹底)

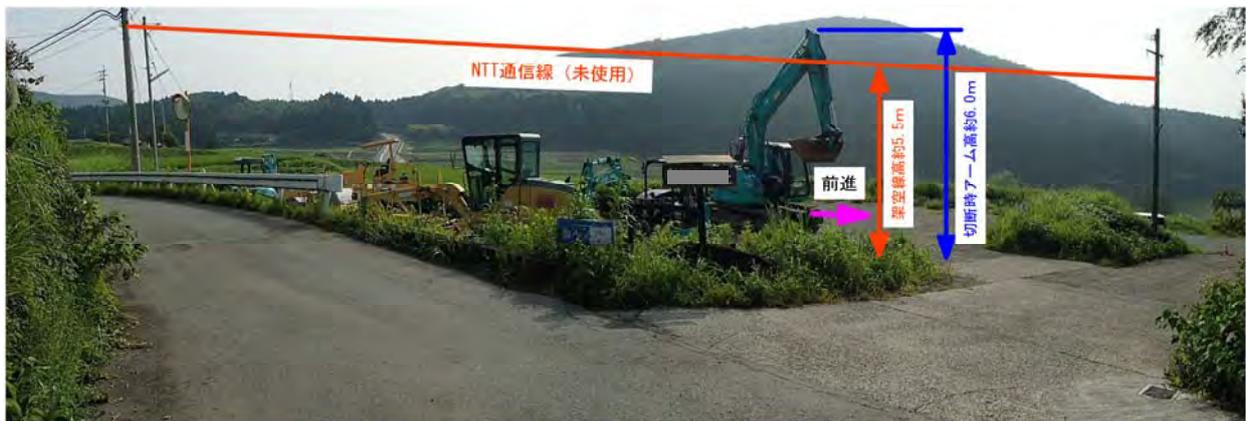
事故状況図

事故種類	公衆災害	発生日時	平成29年 7月28日 16時03分	事故当事者	NTT通信線
事故区分	切断	年齢性別	—	職種	—
被災程度(全治)	NTT通信線の切断				
事故概要	<p>農業用道路のコンクリート舗装剥ぎ取り作業のため、農業用道路でバックホウ(0.45m³)が作業をしていた。作業中に同工事の資材搬入車両が来たため、バックホウ(0.45m³)を隣接する駐車場へ前進させて待機した。バックホウ(0.45m³)は駐車場から前進で出ようと駐車場で旋回する際に、駐車車両との接触を避けるためアームを上げて旋回していた。資材搬入車両の通過後、作業場所に戻るために前進して駐車場を出ようとした際に上げたままのアームと電線が接触し、NTT通信線(現在は使用していない)を切断した。</p>				
事故原因等	<ul style="list-style-type: none"> ・施工箇所については、架空線に注意して重機の組合せ等の検討を実施していたが、車両置場(工事用)についての検討がなかった。 ・車両置場(工事用)に停めていた工事車両との接触を避けるためBHのアームを上げて旋回し、そのまま走行した。 ・高さ制限装置を設置していなかった。 ・監視員を配置していなかった。 				
改善策等	<ul style="list-style-type: none"> ・車両置場(工事用)を使用する際の重機置場や旋回位置を決めておき周知徹底する。 ・架空線がある位置に注意喚起ののぼりを設置する。 ・オペレーターの視界に入る位置にステッカー等で注意喚起を行う。 ・高さ制限装置を設置する。 ・監視員を配置する。 ・月1回実施している店社パトロールを、週1回とする。 				
類似工事(他工事)へ活用できる対策等	<ul style="list-style-type: none"> ・車両置場(工事用)を使用する際の重機置場や旋回位置を決めておき周知徹底する。 ・架空線がある位置に注意喚起ののぼりを設置する。 ・オペレーターの視界に入る位置にステッカー等で注意喚起を行う。 ・高さ制限装置を設置する。

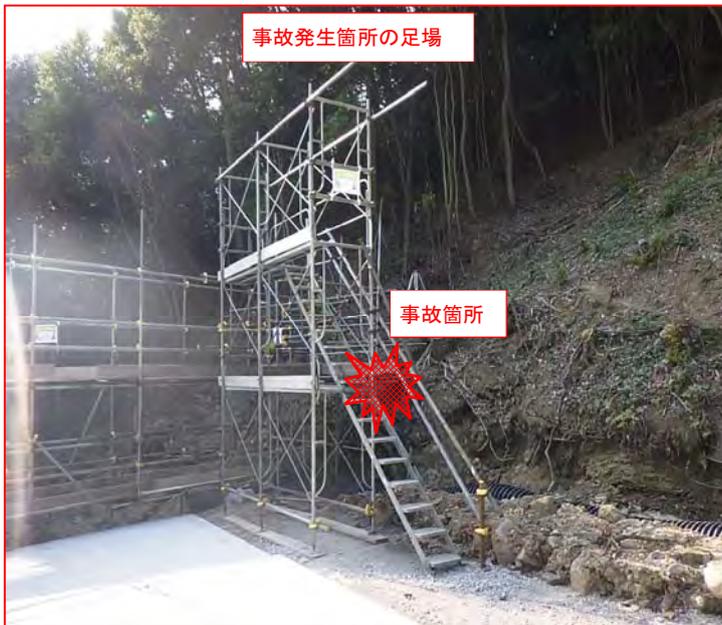
事故状況図

① 監理技術者が安全巡視を行った結果、床板隙間が3cm以上ある事を確認する事とした。(床板の移動)

② 床板フックの突起と階段フックが干渉していた為、まず階段を撤去し床板移動を行う事とした。

③ 監理技術者より被災者へ是正作業を直接指示した被災者だけでは大変だと思い監理技術者も手伝った。

④ 被災者は階段を外す為、両手で階段を持ち上げたが右側のフックが外れなかった為、右側を両手で持ち外そうとした。

⑤ 階段下側を変えていた監理技術者が右側のフックも外れたと思い持ち上げる。その反動で、右側フックが外れ先に外れていた左側フック部が落下する。

⑥ 被災者は右側部に両手を添えていた為、支えきれなく左鎖骨部付近に階段左部が接触する。

建枠を追加して単管を取り付け、下部フック部分を単管に掛けることで、負荷が均等にかかり、上部フック部分の取り外しが容易となった。

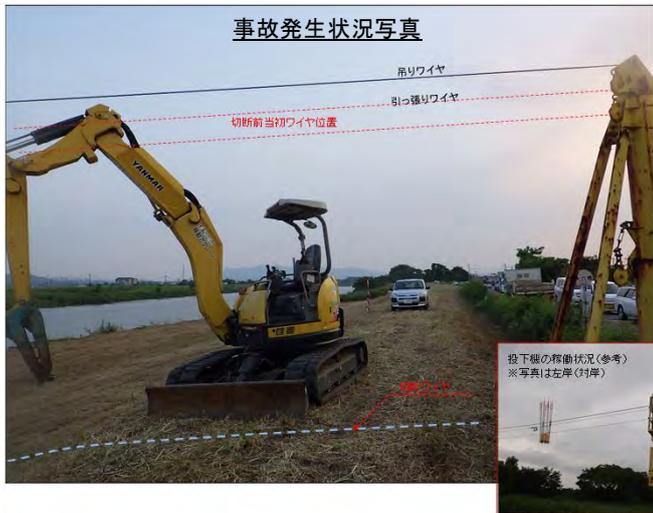
事故発生状況写真

事故種類	一般事故	発生日時	平成29年8月1日 16時10分	事故当事者	1次下請け
事故区分	公衆災害	年齢性別	—	職種	—
被災程度(全治)	流量観測所の浮子投下設備ワイヤ切断				
事故概要	除草作業終了後、翌日の作業準備のためバックホウを下流側に200m移動させようとしたところ、旋回中のアームが浮子投下機のワイヤに接触し、切断した。				
事故原因等	<ul style="list-style-type: none"> 架空線周辺の注意喚起・安全指導が不足していた。 架空線周囲での作業終了間際の気のゆるみ ※事故当日のKY活動にて、集草作業時は架空線に注意して実施するようにしていた 				
改善策等	<ul style="list-style-type: none"> 架空線の調査確認だけでなく、架空線があることを現地に明示する。 架空線調査結果等で判明した危険箇所での作業を行う場合は作業前日の打ち合わせ指示に確実に反映する。 前日の終業時巡視で現地の架空線明示の状況を点検する。 				
類似工事(他工事)へ活用できる対策等	<ul style="list-style-type: none"> 架空線の調査確認だけでなく、架空線があることを現地に明示する。 架空線調査結果等で判明した危険箇所での作業を行う場合は作業前日の打ち合わせ指示に確実に反映する。

架空線があることを現地に明示

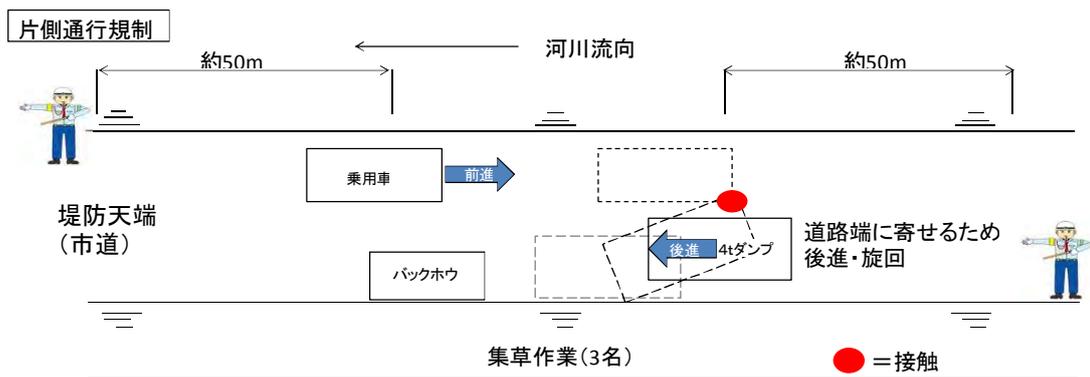
事故状況図

事故種類	公衆災害	発生日時	平成29年8月23日 15時00分	事故当事者	1次下請
事故区分	交通事故	年齢性別	—	職種	—
被災程度(全治)	人的被害なし、一般車両右前方バンパー損傷				
事故概要	堤防天端(市道:幅員5m程度)上で、1次下請会社がバックホウを用いてダンプトラックに集草した刈草の積込時(ダンプトラックは上流を向きバック運転中)、下流側より通行してきた一般車両(普通車)が離合しようとした際に、ダンプ運転手が後方を確認せずに道路端に車両を寄せようとハンドルを切ったため、乗用車の前方右側とダンプ前方左側が接触した。普通乗用車は前方右側バンパーを損傷。ダンプは損傷なし。双方ともけが無し。事故による市道の通行止め無し。				
事故原因等	作業車両(BH・ダンプ4t)の上下流約50m程度に交通誘導員を配置していたが、刈草を積込むためダンプトラック(4t)をバックホウに近づけていた際に、一般車両が通行しやすいように道路端にダンプトラックを寄せようとハンドルを右に切った際に後方の確認をしなかったため、フロント部分が道路センター側に寄り一般車両との接触事故が発生した。				
改善策等	兼用道路で幅員が狭い(5m程度未満)箇所では、作業箇所前後に交通誘導員を配置するだけでなく、作業車両(BH・ダンプ)双方の運転手から見える位置に合図者を配置し、一般車両が通行する際には、交通誘導員と合図者が連携を図り、合図者が車両運転手に合図(警笛・誘導棒による)をして、作業を一時中断した状態で、一般車両を安全に通過させる。				
類似工事(他工事)へ活用できる対策等	一般車両が通行する際には、交通誘導員どうしが連携を図り、車両運転手に合図(警笛・誘導棒による)をして、作業を一時中断した状態で、一般車両を安全に通過させる。

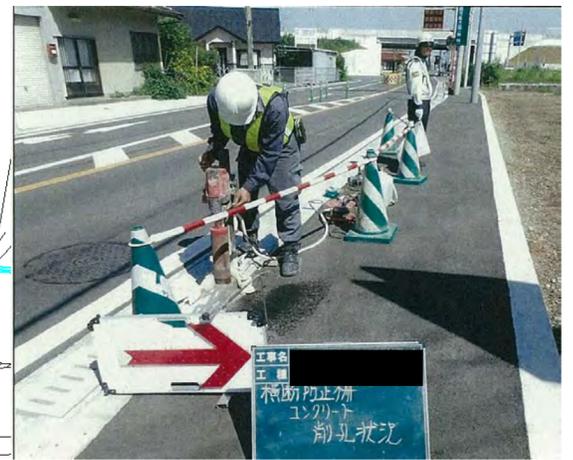
削孔作業状況

転落防止柵支柱打込み作業を行った際、上水道本管 VP150mmと引込管PE13mmを損傷させ周辺住居延べ19戸を断水させた。

- ・新たに埋設物監視責任者を任命する。
- ・思い込み防止の為、記録係と2人以上で占有者との立会や調査を行う。
- ・全ての作業でチェックリスト(設計図書、埋設物事故防止、事前調査確認書)を活用する。
- ・埋設物監視責任者は、現場代理人と調査、確認作業を行う。
- ・掘削作業においては各チェックリストに埋設物監視責任者が確認の上、承認印を捺印する。
- ・設計図書に記載がない場合でも、道路敷内で掘削を行う場合は、埋設物監視責任者が道路管理者、占有者を訪問し、道路台帳、占用台帳により、埋設物の状況の把握に努める。
- ・工事計画時に現場代理人が、地域住民に工事のお知らせを配布する際、引込管等の聞き取りを行う。
- ・現場立会時は埋設物監視責任者・現場代理人・記録係も立会い、写真・地下埋設物確認書に記載して占有管理者の確認・捺印を受ける。
- ・施工前に各占有管理者へ連絡し、立会い要請を行い管理者立会いのもと、掘削作業を行う。

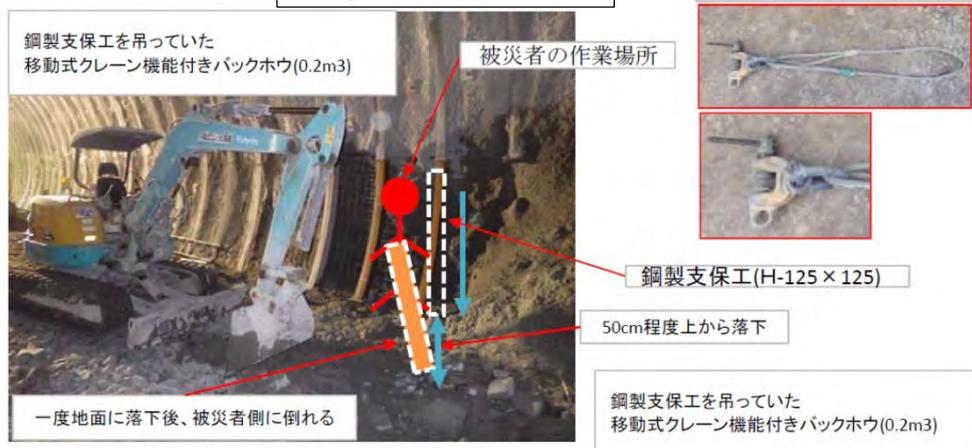
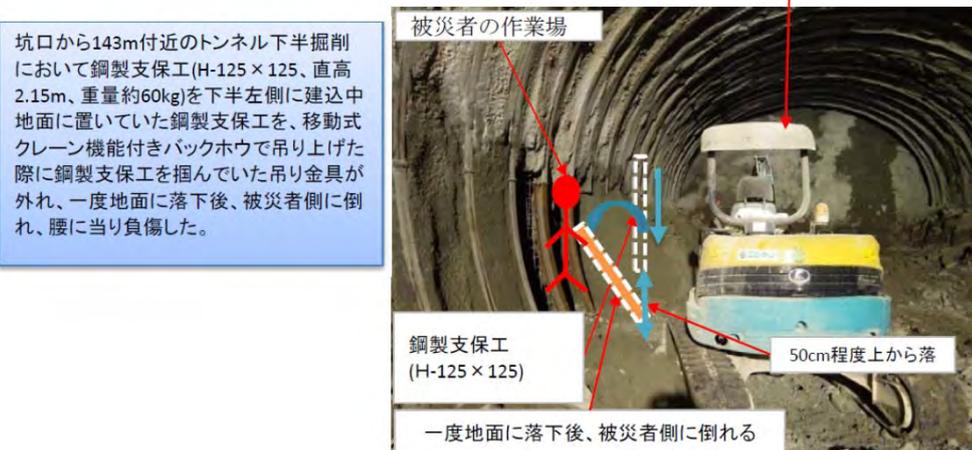
事故状況図

事故種類	労働災害	発生日時	平成29年9月22日 9時50分	事故当事者	元請(作業員)
事故区分	飛来・落下	年齢性別	46歳男性	職種	トンネル特殊工
被災程度(全治)	右腰部打撲(休業0日)				
事故概要	トンネル下半の鋼製支保工建て込み作業で、鋼製支保工を移動式クレーン機能付きバックホウで高さ50cm程度吊り上げようとしたところ、約40cmの位置で吊り金具から鋼製支保工(H鋼H-125×125、直高2.15m、重量約60kg)が外れ、近くにいた被災者の右腰に当たり負傷した。				
事故原因等	<ul style="list-style-type: none"> ・吊り金具のネジ式クランプの締め付け確認が不足していた。 ・作業員が吊荷と3mの離隔確保をしなかったこと、地切り確認を怠るなど、作業手順書通りの作業を行っていなかった。 ・バックホウ運転者が移動式クレーン(1t未満)の資格がなかった。 				
改善策等	<ul style="list-style-type: none"> ・玉掛けについて、吊り荷の全周を締め付けて外れない吊り具に変更する(ベルトスリング方式)。 ・合図者の合図で、吊荷を地面から30cm上げた箇所で、吊荷から3m離れた場所で、3秒間静止状態を確認し、建て込み作業を実施する。(地切り:玉掛け作業の3・3・3運動) ・移動式クレーン(1t未満)の操作は有資格者での作業とし、施工管理職員は巡視時に確認する。 				
類似工事(他工事)へ活用できる対策等	<ul style="list-style-type: none"> ・合図者の指示のもと地切り・吊り上げ作業を行う。 ・毎日の安全巡視時に適正な有資格者配置を確認・指導する。

・玉掛けについて、吊り荷の全周を締め付けて外れない吊り具に変更する。

・合図者の合図で、吊荷を地面から30cm上げた箇所で、吊荷から3m離れた場所で、3秒間静止状態を確認し、建て込み作業を実施する。(地切り:玉掛け作業の3・3・3運動)

・移動式クレーン(1t未満)の有資格者作業とし、適正な有資格者配置を安全巡視時に確認する。

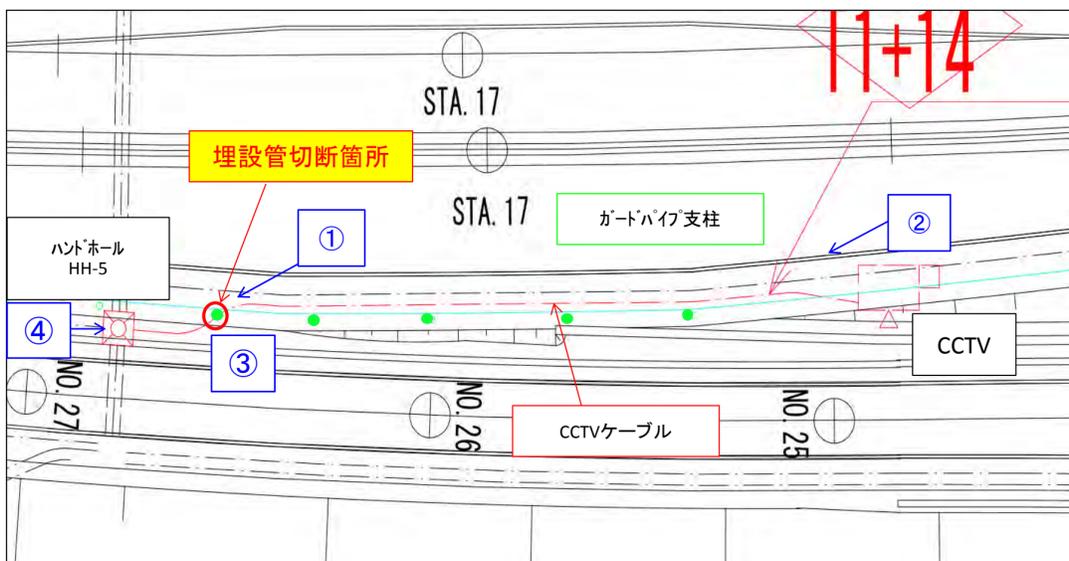
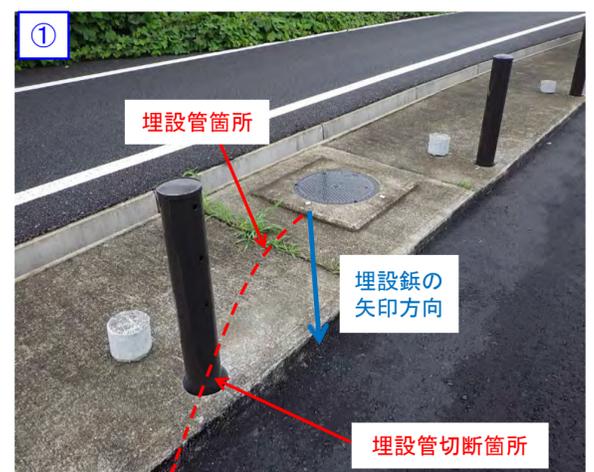
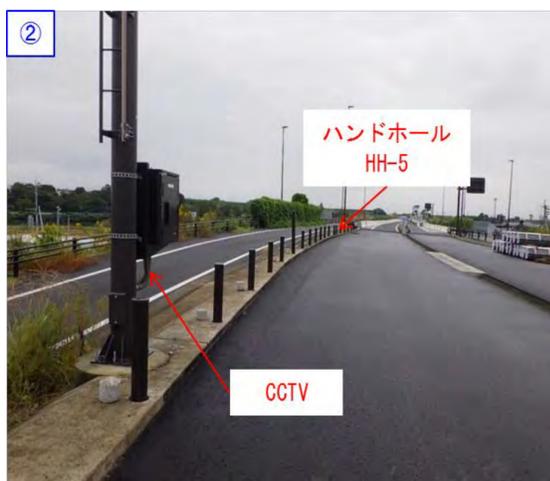
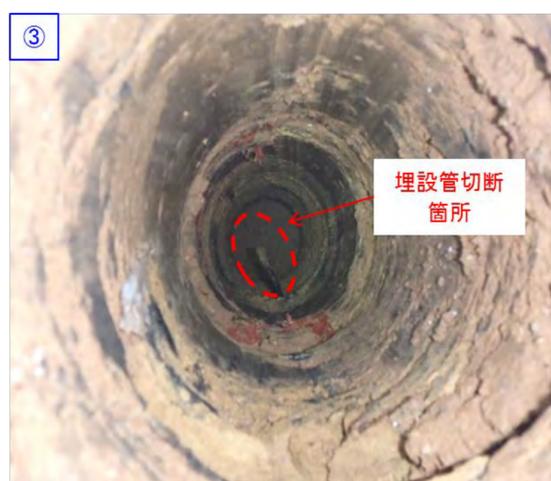
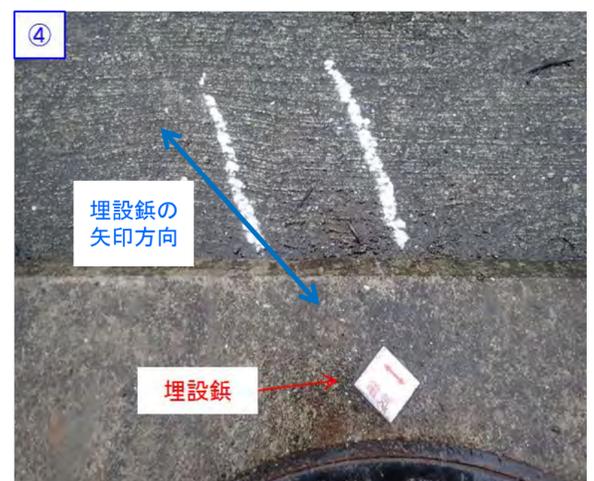
事故状況図

事故種類	公衆災害	発生日時	平成29年10月14日 9時02分	事故当事者	2次下請け
事故区分	切断	年齢性別	—	職種	—
被災程度(全治)	CCTV地下埋設ケーブルの切断				
事故概要	本線路肩のガードパイプ(土中式)の支柱をエアーストライカーにて建込時、埋設されていたCCTVのケーブルをガードパイプ支柱にて切断した。				
事故原因等	<ul style="list-style-type: none"> ・埋設図を入手し、ケーブルの存在を把握していたが、探査機による調査を行わなかった。 ・ガードパイプ支柱割付時には、CCTVカメラの存在及び埋設管が干渉する恐れを認識していたが、発注者に立会を求めず、既存の埋設管だけで回避できる(埋設管の矢印の方向に埋設されている)と勝手に判断した。 ・KY、作業手順書に埋設物についての記載がなかった 				
改善策等	<ul style="list-style-type: none"> ・特記仕様書・施工計画書の内容を履行し、埋設物履行状況チェックシートで必ず確認を行う ・埋設位置が不明確の場合、必ず試掘を行い埋設位置の確認を行う。 ・支柱建込に関する作業手順及びKY活動に明記を行う。 ・現場代理人・監理技術者が埋設図を入手し、図面を基に全工事区間の現地調査を行う ・2回/月の安全パトロールとは別に施工パトロールを行い、主たる工種だけでなく、今後施工予定の箇所についても事前にパトロールを行い、危険要因を抽出する。(見落としがないように、図面を基に現地を必ず確認する) ・工種毎の周知会時にリスクの洗い出し、確認を現場と支店・営業所合同で行う 				
類似工事(他工事)へ活用できる対策等	<ul style="list-style-type: none"> ・特記仕様書・施工計画書の内容を履行し、埋設物履行状況チェックシートで必ず確認を行う ・埋設位置が不明確の場合、必ず試掘を行い埋設位置の確認を行う。 ・現場代理人・監理技術者が埋設図を入手し、図面を基に全工事区間の現地調査を行う

地下埋設物事故防止のためのチェックリストを作成し、活用する。

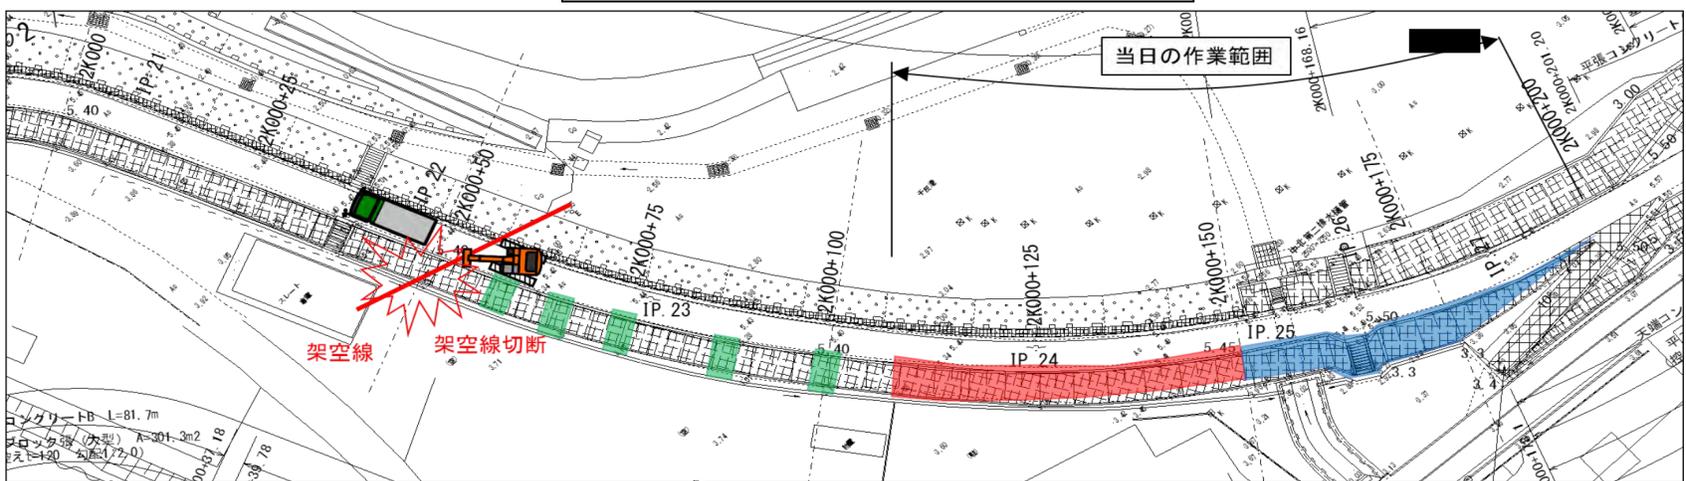
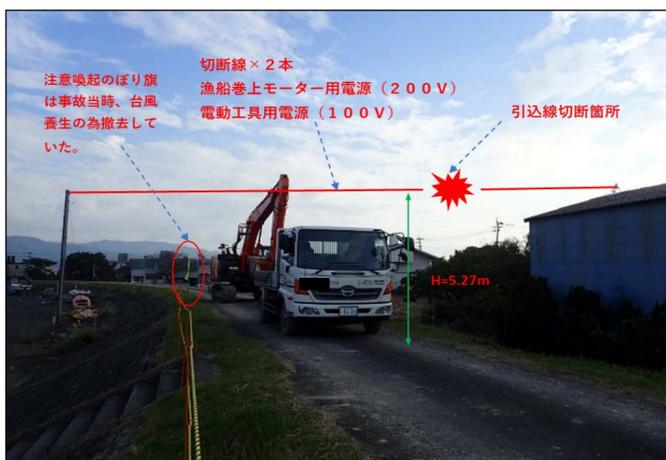
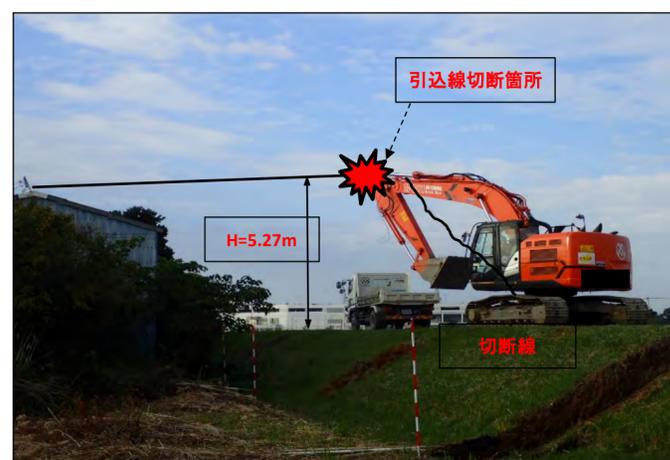
事故状況図

事故種類	公衆災害	発生日時	平成29年10月27日 13時55分	事故当事者	元請け
事故区分	切断	年齢性別	—	職種	—
被災程度(全治)	漁港設備電源用電線				
事故概要	バックホウ(クレーン仕様0.8m3級)にて、河川管理用道路上より川裏側の掘削を行い、ダンプトラック(4t車)に積込を行うためバックホウを旋回させた際に漁港設備電源用電線(事故当時は使用されていない)に接触し切断させた。				
事故原因等	<ul style="list-style-type: none"> ・職長が自らの判断で当日予定していない作業を行った。 ・配置技術者に作業変更の報告がなされていなかった。 ・掘削作業時に誘導員が配置されていなかった。 ・架空線の防護カバーが設置される前に掘削作業を行った。 				
改善策等	<ul style="list-style-type: none"> ・架空線の確認後速やかに防護カバーなどの対策を実施する。 ・注意喚起看板、保護カバーの上に三角旗の取り付けを行う。 ・KY時に誘導員を選任し、配置技術者が確認をして書面で残す。 ・配置技術者等による現場確認回数を増やす。 ・計画・作業変更の際は、必ず書面による確認を実施する。 				
類似工事(他工事)へ活用できる対策等	<ul style="list-style-type: none"> ・架空線の確認後速やかに防護カバーなどの対策を実施する。 ・注意喚起看板、保護カバーの上に三角旗の取り付けを行う。 ・KY時に誘導員を選任し、配置技術者が確認をして書面で残す。 ・計画・作業変更の際は、必ず書面による確認を実施する。

・KY時に誘導員・見張員を選任し、配置技術者が確認をして書面で残す。

・架空線の確認後速やかに防護カバーなどの対策を実施する。
・注意喚起看板、保護カバーの上に三角旗の取り付けを行う。

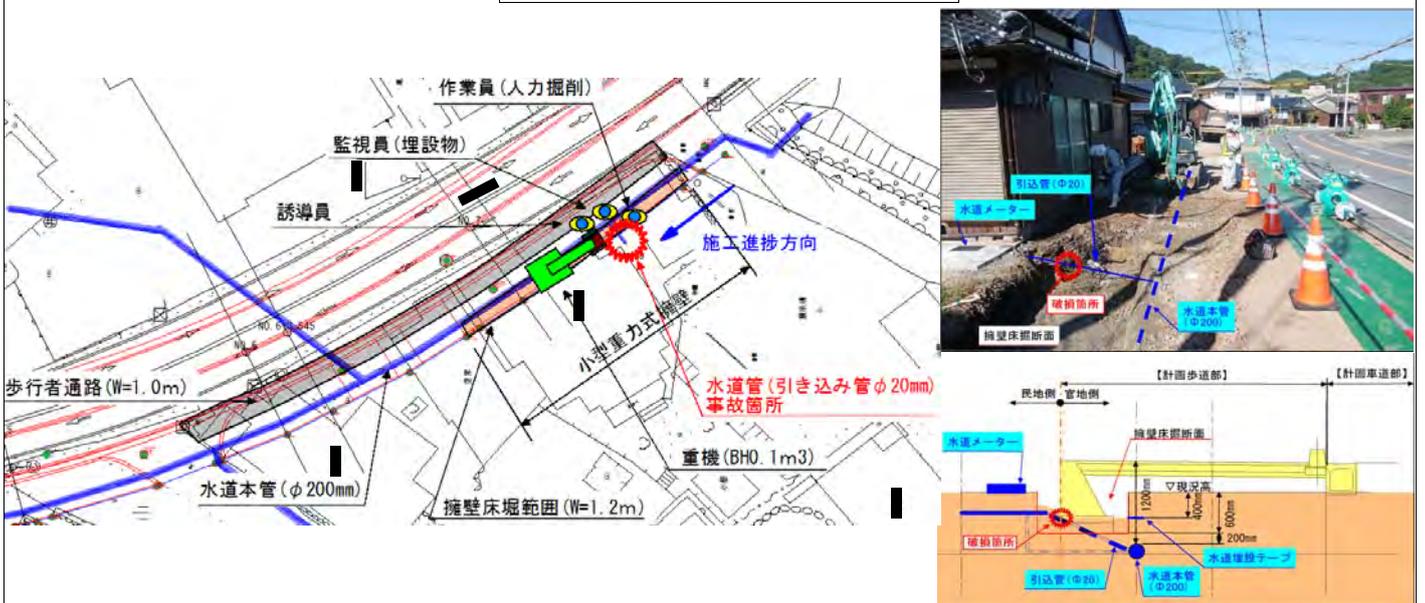
事故状況図

事故種類	公衆災害	発生日時	平成29年10月31日10時35分	事故当事者	元請け
事故区分	切断	年齢性別	-	職種	-
被災程度(全治)	水道引込管切断(1戸が約90分間断水)				
事故概要	擁壁工の床堀作業において、人力掘削土をバックホウで引き取った際にφ20水道引込管を破損した。				
事故原因等	擁壁工の床堀作業時において、水道管理者からの情報収集により引込み管を認識していたにもかかわらず、現場代理人や監理技術者の思い込みから、「地下埋設物配置平面図(様式1)」「地下埋設物事前確認簿(様式2)」に民地への引込管の記載をせず、試掘調査必要なしと判断ミスをした。判断ミスから試掘方法計画書が作成されないまま、掘削作業を行い、水道管(民地引込管)を切断した。				
改善策等	<ul style="list-style-type: none"> 「埋設物事故防止対策フロー」に基づくチェックリストを作成し、施工段階毎に「現場」、「本社事故防止チーム」によるクロスチェックを実施する。加えてASPを活用し社内での各工程毎のチェックを実施する。 地下埋設物の調査結果について、現地にマーキングし、試掘前段階において現場作業従事者に「埋設状況」「試掘方法計画」の周知を実施する。 試掘調査前の「本社事故防止チーム」の現地立会を実施する。 現場の「日常管理・安全教育」に埋設チェックを明記し徹底をはかる 社内安全巡視により「日常管理・安全教育」の実施状況を確認する。 社内において、本事例を共有し各現場で活かす。 				
類似工事(他工事)へ活用できる対策等	<ul style="list-style-type: none"> 「埋設物事故防止対策フロー」に基づくチェックリストを用いた、施工段階毎の「現場」、「社内事故防止チーム」によるクロスチェックを実施する。 地下埋設物の調査結果について、現地にマーキングし、試掘前段階において現場作業従事者に「埋設状況」「試掘方法計画」の周知を実施する。

「地下埋設物事故防止対策フロー」および「履行状況チェックシート(案)」に基づく
チェック表を作成して現場及び会社で確認する。

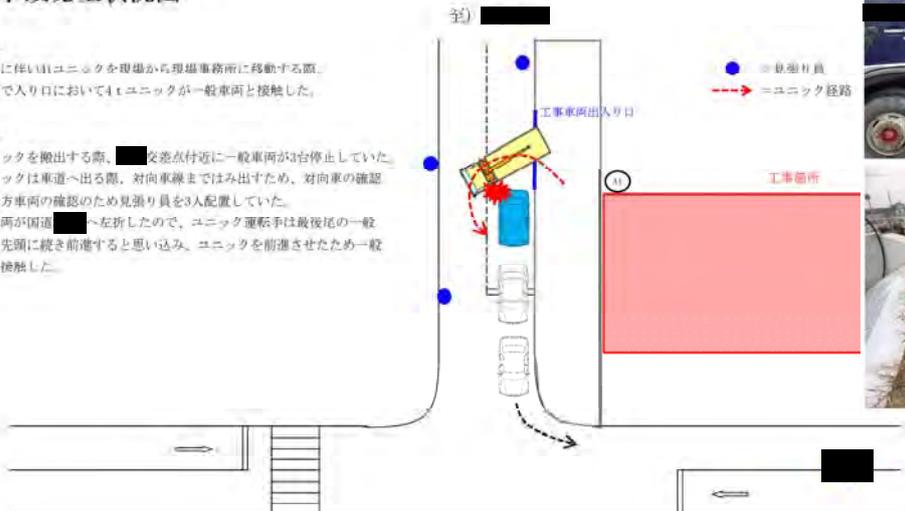
荷台のおりの止め金具が接触

接触箇所 (リアガラスも破損)

① 誘導者は停止ラインにて車両を一時停止させる。
②、③ 誘導者の合図を受けた後、再度左右を確認し車両を前進させる。
② 誘導者は後方からの一般車に停止を促し車両への接触を防止する。
③ 誘導者は前方からの一般車に停止を促し車両への接触を防止する。
職員は車両の誘導、一般車への停止の合図が適切に行われているか監視する。

搬出入車両の管理、搬出入方法の取り決めを実施する。
搬出入には、出入りに誘導員を配置(3名のうち1名は有資格の交通誘導員)。

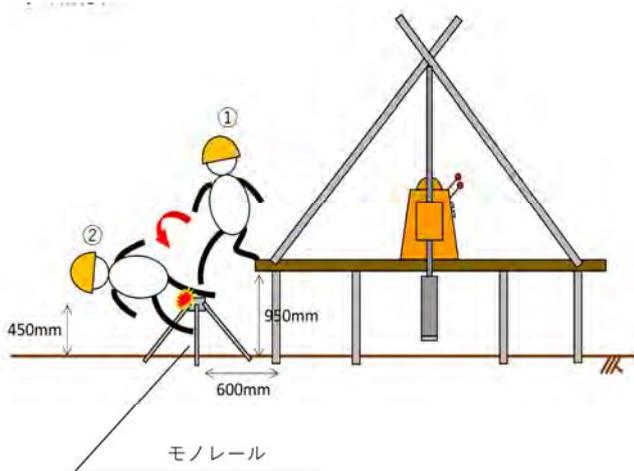
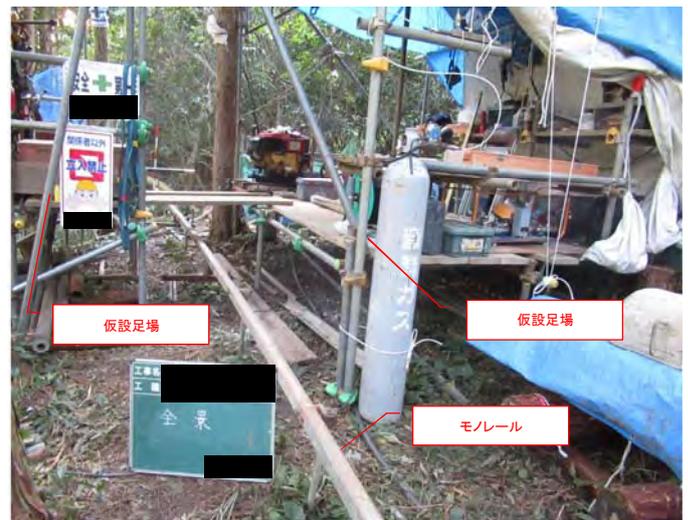
事故状況図

- ①作業員が足場からモノレールに足を掛けた
②足を滑らせ転倒し、左足を負傷

手すりや昇降設備等を設置し転倒及び落下防止を図り、また、開口部を無くし作業空間を設けることで作業員の安全を確保する(図中の赤)。

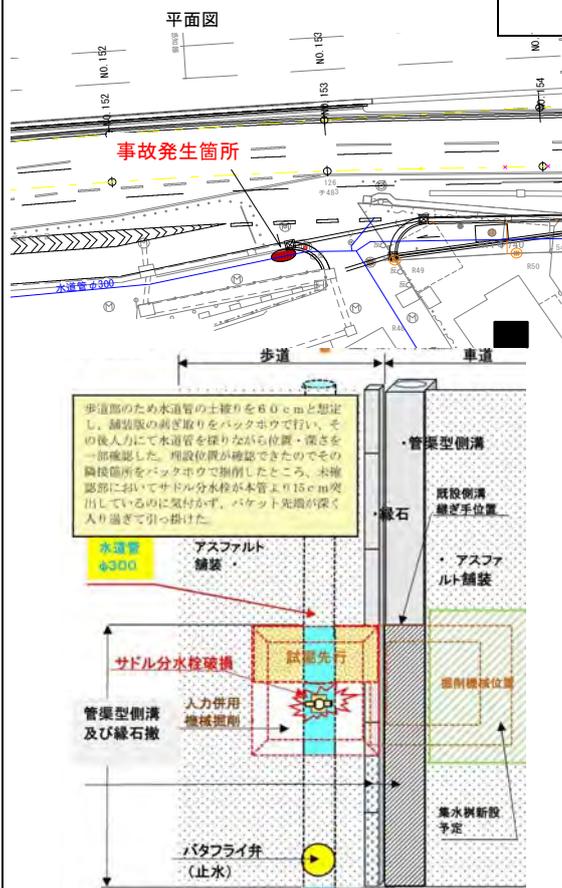
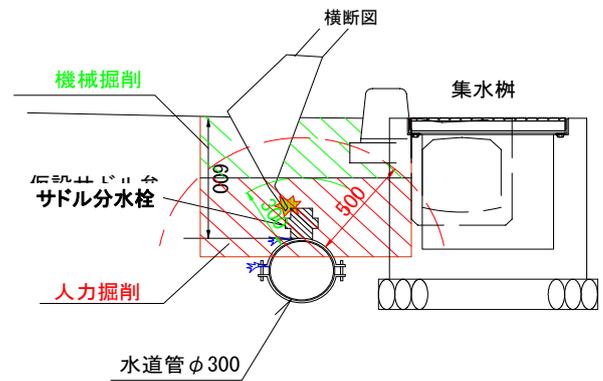
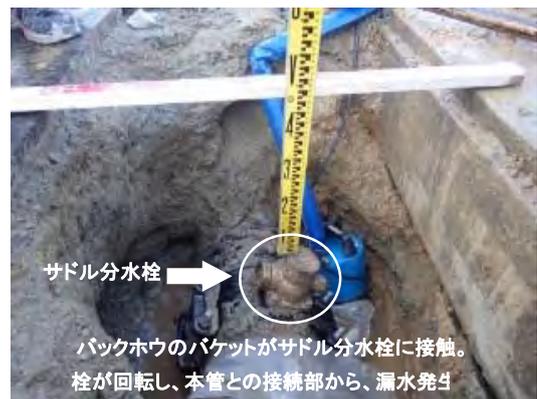
事故状況図

事故種類	公衆災害	発生日時	平成29年11月27日 14時20分	事故当事者	1次下請け
事故区分	その他	年齢性別	—	職種	—
被災程度(全治)	市水道管の損傷、漏水〔被害家屋無し〕				
事故概要	集水樹設置のため、歩道部より舗装版のはぎ取りをバックホウで行い、その後人力にて水道管を探りながら位置、深さを一部確認した。水道管埋設位置が確認出来たのでその隣接箇所をバックホウで掘削したところ、未確認部分においてサドル分水栓が本管より15cm突出しているのに気づかず、バックホウのバケットが接触し漏水した。				
事故原因等	・事故当日は、当事者である1次下請の施工初日であったが、当日朝に実施した新規入場者教育において、元請からの施工現場の地下埋設物件の状況説明や接触事故防止対策の教育及び周知徹底が不十分であった。				
改善策等	<ul style="list-style-type: none"> ・新規入場者教育の十分な時間を確保し、元請・下請双方で施工箇所現地立会のもと、元請より下請へ、作業指示内容の確認、現場周辺環境、危険因子、地下埋設物件の情報、埋設物箇所での施工方法(試掘・本掘削)、事故発生時の対応方法等の共有および説明を徹底する。 ・元請および下請にて、再度、「地下埋設物の事故防止に関する特記仕様書」および「施工計画書」等の記載内容の確認・徹底を図り、元請職員臨場のもと、地下埋設物件の位置出しの説明、地下埋設物箇所における試掘済み箇所以外での掘削禁止かつ人力掘削の実施を徹底させる。 				
類似工事(他工事)へ活用できる対策等	<ul style="list-style-type: none"> ・新規入場者へ施工箇所現地立会による教育充実。 ・埋設物箇所における位置・深さのマーキング、試掘済み箇所以外での掘削禁止かつ人力掘削の徹底。 ・施工現場へ埋設物件図面等を携帯し、元請・下請にて情報共有の徹底。

元請による占有企業者との埋設管位置の確認(埋設物箇所における位置・深さのマーキング)

新規入場者(下請)へ施工箇所現地立会による教育充実(施工前に下請作業員と埋設物位置確認)

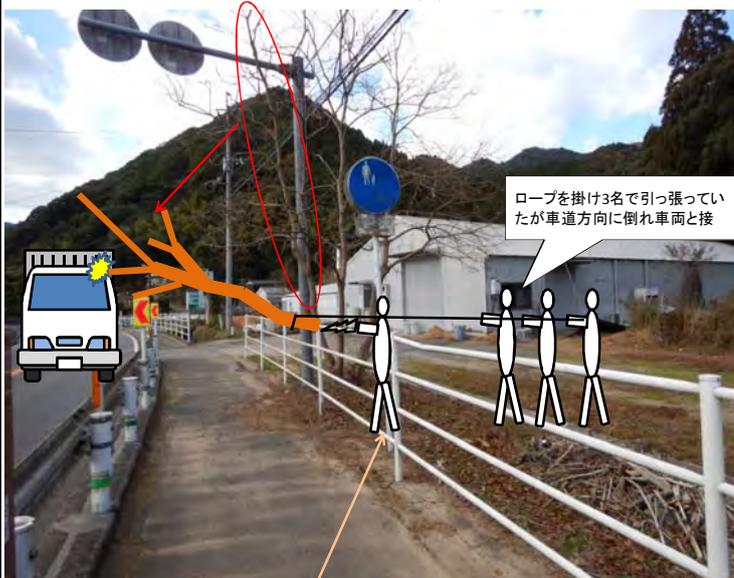
状況写真

事故種類	公衆災害	発生日時	平成30年2月8日15時30分	事故当事者	第三者
事故区分	飛来・落下	年齢性別	-	職種	-
被災程度(全治)	トラックフロントガラスにヒビ (フロントガラス交換)				
事故概要	国道脇のCCTVカメラ設置にあたり、CCTVカメラの基礎及び埋設管路の試掘に支障となった雑木の伐採を行う作業中に、伐採した雑木が車道方向へ倒れ、走行中の車両に接触しフロントガラスを損傷した。				
事故原因等	1) 現地調査は実施していたが伐採のリスク見積もりが不足し、KYの内容が十分でなかった。 2) 作業手法・手順が適切でなかった。 3) 監視員を適正に配置できていなかったため、第三者への対策が不十分となり通過車両と接触した。 4) 伐採作業時、切断位置に対する介錯ロープの位置が適正でなかった。 5) 伐採予定の3本のうち2本の伐採は問題なく終了したことにより、最後の1本は慣れによる注意力が緩慢となっていた。				
改善策等	1) 作業手順書を作成する。 2) 現道との近接作業時には専任の監視員を配置する。 3) 作業前日までに手順の再確認などのミーティングを行う 4) 本体工事と関係無い専門外の作業に関しては、監督職員と協議を行い、別件工事で対応をしてもらう。				
類似工事(他工事)へ活用できる対策等	・ 第三者が付近を通行する場合は、専任の監視員を配置し、作業時は規制等をかけ作業エリアを確保する。 ・ 専門外の作業に関しては、監督職員と協議を行い、別件工事で対応をもらう。

- 1) 作業手順書を作成する。
- 2) 現道との近接作業時には専任の監視員を配置する。
- 3) 作業前日までに手順の再確認などのミーティングを行う
- 4) 本体工事と関係無い専門外の作業に関しては、監督職員と協議を行い、別件工事で対応をしてもらう。

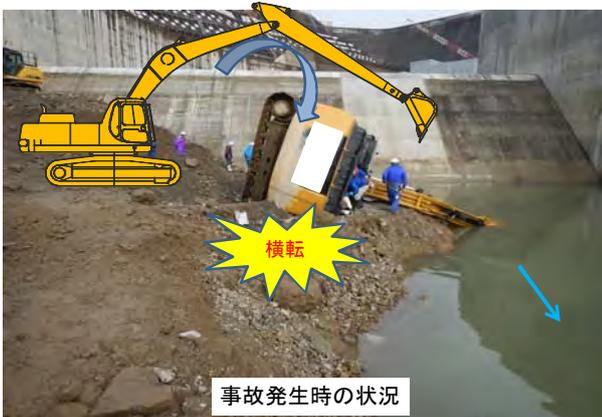
- ①下へ移動するために前進していた
- ②バックホウのブームを伸ばしたまま前進したことで、重心が前方にシフトしバランスを崩す
- ③横転

上記②の状況で重機が前方へ傾いたことで、下記(A)と(B)の動作が重なり、ブームを伸ばしていたことでバックホウの重心が前方にシフトしバランスを崩しそれが操作レバーのご操作につながり横転に至った。

(A): その状態から一気に前方に傾いたので走行レバーを持っていた右手で支えることとなり、これにより履帯がさらに前進方向に回転した。(B): 体を支えようとして旋回レバーを持っていた左手は左側に動き、左旋回となった。)

・勾配部は危険意識を常に持って、ブームを最大限下す、最少速度で降りる等基本行動を忠実に実行。

・掘削した土砂は一度仮置いた後、速やかにダンプに積み込み搬出し、常に広く平坦なヤードを確保する。

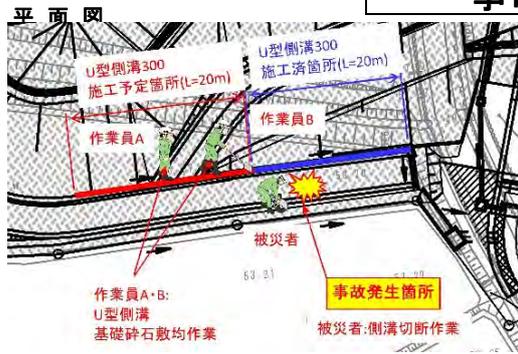
事故当時切断順序

事故種類	労働災害	発生日時	平成30年2月24日 16時30分	事故当事者	1次下請け
事故区分	機器取扱	年齢性別	6歳 男性	職種	土工 兼 オペレーター(重機)
被災程度(全治)	右顎動脈損傷・右頸部挫創(全治10日間)				
事故概要	排水構造土工の使用材料であるU型側溝300×300(L=2000)を長さ調整の為、エンジンカッター(保護カバー有り)で切断作業中、キックバックが生じ右顎下付近を損傷した。				
事故原因等	<p>【直接的な原因】</p> <ul style="list-style-type: none"> U型側溝の切断作業の底部切断時に設置した養生板(丁張板)の取り忘れにより地盤面と側溝の間に隙間が生じ、被災者が側溝を半分に切り終える際、側溝本体が片荷の状態となり、切断箇所がせりブレードが挟まれキックバックを生じた事が原因と考えられる。(養生板が側溝片側の底部に残っていた隙間1cm) <p>【間接的な原因】</p> <ul style="list-style-type: none"> 片側側面がスムーズに切断された為、底部切断時に使用した養生板2枚を完全に取り外されている思い込みがあつて不安定な土台ができていた。 				
改善策等	<ul style="list-style-type: none"> 切断作業は、堅固で平坦な場所で、側溝の安定を確認し作業する。 側溝の切断は、切断面を上向きに行う。 作業手順書及び新規入場者教育(側溝工事)へ下記を追記して作業員へ周知を図る。 <ul style="list-style-type: none"> 1.切断作業は堅固で平坦な場所で行う。 2.地盤面と側溝の間に隙間が無いが確認(2人以上で確認) 3.側溝にぐらつき・傾きが無いが確認 4.切断順序の確認 エンジンカッター始業前点検表及び安全点検簿へ下記を追記してチェックの充実を図る。 <ul style="list-style-type: none"> 1.堅固で平坦な場所での使用 2.側溝の安定確認 				
類似工事(他工事)へ活用できる対策等	<ul style="list-style-type: none"> 切断作業は、堅固で平坦な場所で、側溝の安定を確認し作業する。 側溝の切断は、切断面を上向きに行う。 エンジンカッター始業前点検表及び安全点検簿の充実を図る。

地盤面と側溝の隙間の確認(2人以上)

ぐらつき・傾きの確認(2人以上)

上面での切断
