事故種類	公衆災害	発生日時	平成29年4月17日 16時30分	事故当事者	2次下請け
事故区分	建設機械	年齢性別	—	職種	—
被災程度(全治)	クレーン車全損、水管橋破損				
事故概要	河川に架かる水管橋(旧橋)の撤去工事において、旧水管橋の基礎杭を引き抜く作業を降雨により中止し、河川内の当初予定していた盛土上にクレーンを存置していたところ、集中豪雨による急激な河川水位の上昇により、クレーン車が浸水する恐れがあったため、咄嗟の判断でクレーン車を少しでも高い位置へ移動させたが、その後、盛土の足場が洗掘され、バランスを崩したクレーン車が転倒し、上流側に位置する新水管橋を破損した。				
事故原因等	<ul style="list-style-type: none"> ・非出水期における史上最高水位を記録する出水が発生した。 ・クレーンが転倒することにより、水管橋を損傷する危険性があることを施工業者が認識していなかった。 				
改善策等	<ul style="list-style-type: none"> ・作業完了後のクレーン車の待避場所を決めておく。 ・クレーン作業時の危険予知訓練を徹底する。 				
類似工事(他工事)へ活用できる対策等	<ul style="list-style-type: none"> ・作業後、クレーンの待避場所を決めておく。 ・クレーン作業時の危険予知訓練を徹底する。

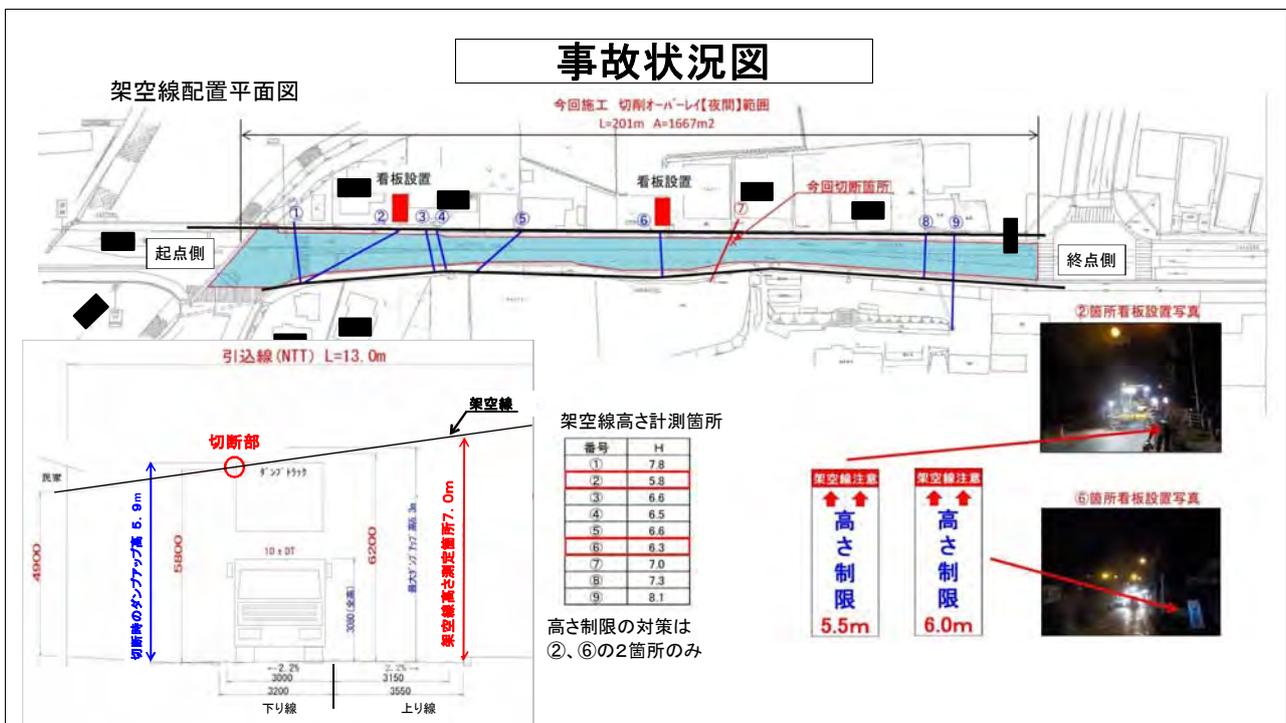
事故種類	公衆災害	発生日時	平成30年2月24日 2時48分	事故当事者	NTT引込み線
事故区分	切断	年齢性別	—	職種	—
被災程度(全治)	NTT引込み線の切断				
事故概要	1層の切削オーバーレイを行う工事で、表層の舗装においてダンプトラックの荷台からアスファルトフィニッシャーのホッパーへアスファルト合材を投入し、ダンプの荷台を徐々におろしながら前進したところ、架空横断線(NTT1回線)を切断した。				
事故原因等	<ul style="list-style-type: none"> 架空線の事前調査は実施していたものの、架空線等の高さ確認において最低高が把握できていなかった(上り線側だけを計測し、下り線側及び中央での高さを計測していなかったため 図-1参照)。 事前調査の結果を過信していたことにより、現場責任者、作業員、見張員等は、高さ制限を実施していた2箇所(平面図②、⑥)の架空線のみを注意しており、その他の架空線に対する注意喚起が不足していた。 合材搬入のダンプトラック運転手には架空線の情報を伝えてなかった。 架空線の切断は、ダンプトラックの荷台を徐々に下ろしながら前進を行ったため発生しており、見張員との連携も行われていなかった。 				
改善策等	<ul style="list-style-type: none"> 架空線の高さ計測は車道上の左右端部及び中央の3点とし、最低高を把握し、危険表示等の対策を検討・実施する。 現場で作業開始前に現場責任者、作業員、見張員の全員で事前に架空線の位置や高さを確認する。 架空線に対する対策(見張員・高さ制限看板設置)は、最低高7.0m以下の架空線を対象に実施する。 ダンプトラック運転手に架空線の位置関係を明示した案内図を説明・配付し、フロントガラス付近に掲示し注意喚起を行う。 見張員がダンプの荷台が確実に下がりきったこと確認し、見張員からの合図を確認した上で、ダンプトラックの移動を行う。(ゲーパー運動により、お互いの意志疎通を図る) 三角旗等を設置する。 				
類似工事(他工事)へ活用できる対策等	<ul style="list-style-type: none"> 架空線の最低高を確実に計測 作業開始前に関係者全員で架空線の位置や高さを確認 元請責任者からダンプ運転手への安全教育の徹底 架空線見張員とダンプ運転手の意志疎通の徹底

高さ計測を車道上の左右端部及び中央の3点とし、最低高を把握

元請責任者からダンプ運転手へ架空線図面を説明・配付し、フロントガラス付近に掲示し、注意喚起を行う

見張員とダンプトラック運転手の連携を徹底させ、ゲーパー運動により、お互いの意志疎通を図る。

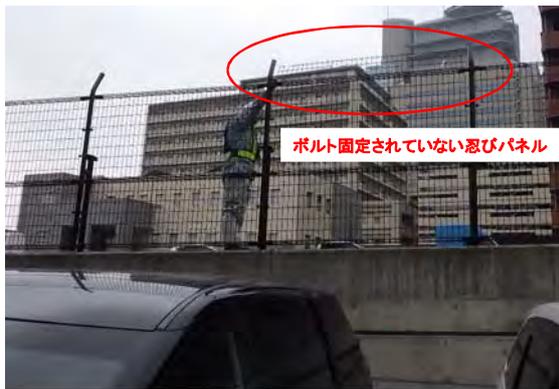
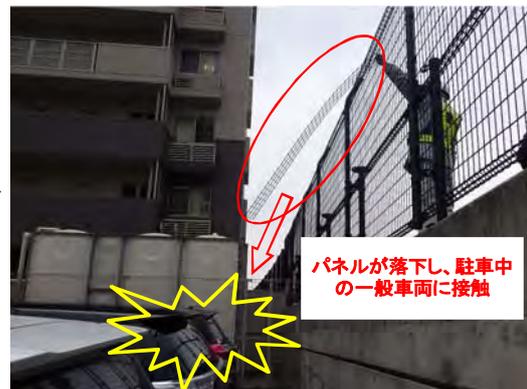
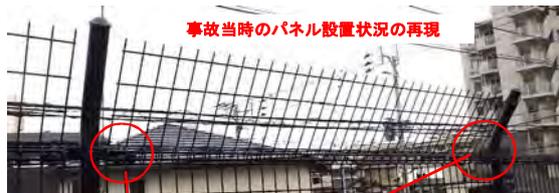
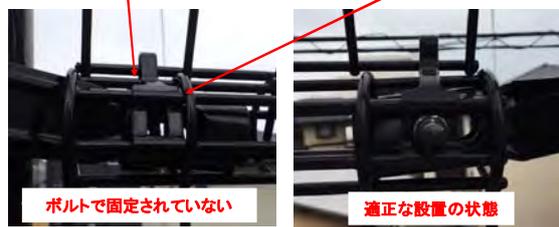
事故状況図

監督職員より暴風警報発令による飛散防止対策の指示を実施したが、十分な対策を講じなかったため投物防止兼用転落防止柵の忍びパネルが強風により飛散落下し、近隣駐車場の車両に損傷を与えた。

項目	確認	記録
作業内容		
施工業者		
作業日・作業箇所毎に元請の現場監督員が「作業終了確認チェックリスト」にて点検を行い記録する。		
点検実施者(印又はサイン)		
チェック 異常なし:レ 該当なし:一 要手直・調整:内容に記載		
時間		
点検者		
現場代理人

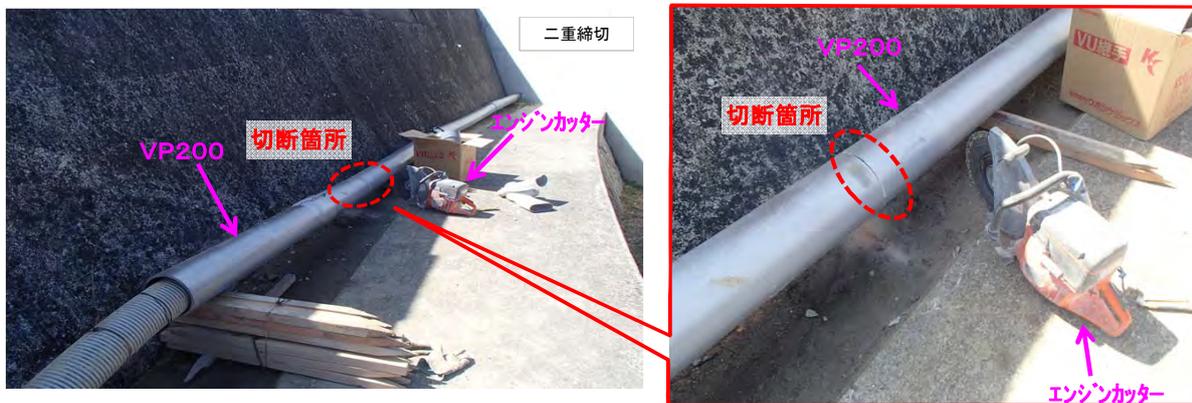
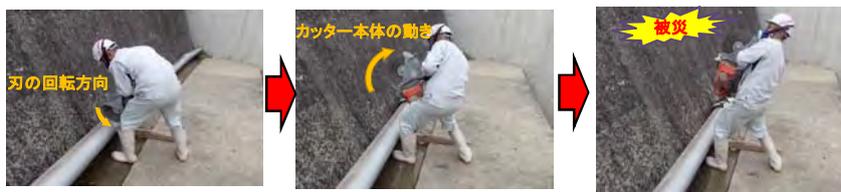
事故状況図

排水パイプ(VP200)に分岐用の継ぎ手管を接続するため、排水パイプをエンジンカッターにて切断中にキックバックが発生し、作業員本人が被災。
