| 事故種類 | 公衆災害 | 発生日時 | 平成30年4月13日(金) 11時55分頃 | 事故当事者 | 二次下請け |
| 事故概要 | ・大型土のうを設置する作業において、大型土のう仮置場①から設置箇所②までバックホウ(クレーン仕様)にて繰り返し移動中にアームが電線の引込線に接触し切断した。 | | | | |

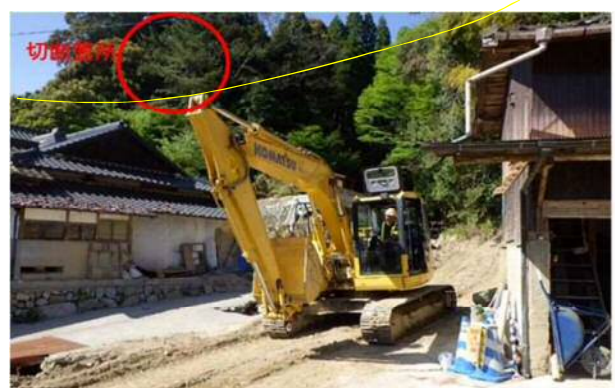
事故発生箇所

| 事故原因等 | ・架空線があることは把握し監視員を配置していたが、バックホウの架空線直下の移動中に監視員が目を離し、バックホウオペレーターの一人作業となってしまった。<br>・バックホウの移動で架空線直下を繰り返し移動していたが、油断してバックホウのアームを起こして走行した。<br>・事故当時、架空線の高さは3.5mであったため、地上に注意喚起表示をしていたが、架空線防護設置等は設けていなかった。 | | | | |

バックホウ(クレーン仕様)にて移動中にアームが電線の引込線に接触し切断

| 改善策等 | ・架空線現況高(H=3.5m)を電線復旧時にH=4.5mとした。<br>・架空線下の作業を行う場合は、監視員を必ず配置する。<br>・架空線横断部に防護カバーを設置する。<br>・架空線下を走行する際は、バックホウアームを十分に下げて走行開始することを徹底させる。<br>・重機作業予定表に監視員の位置を明記して周知する。<br>・緊急安全大会を実施し、再発防止対策をハザードマップを使用して全員に周知徹底する。 | | | | |

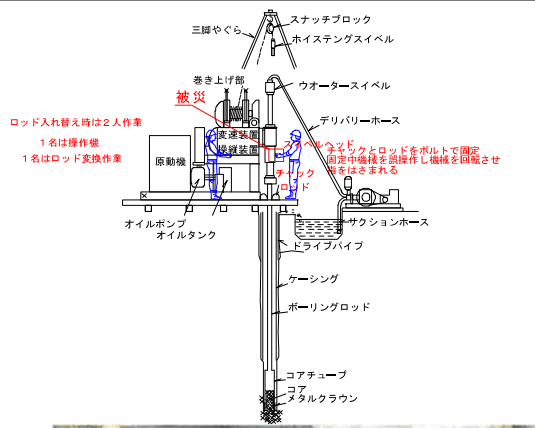
| 事故概要 | ・ボーリング作業においてケーシング管の接続を2人で作業中、被災者がロッドのスピンドルのボルトをチャックレンチにて締め付け、機械運転手の操作ミスによりロッドが動き出し、チャックレンチと油圧シリンダーの間に指を挟み負傷した。 | | | | |
| 事故原因等 | ・ボーリング作業において、機械運転手から被災者は見える位置にいながら、クラッチが切れているとの思い込み、また、確認が不十分であり、慣れによる一連の動作として、ハンドルに触れ、ロッドが動き出し被災者が指を挟んでしまった。<br>・作業者同士の合図確認が、とれていなかった。 | | | | |

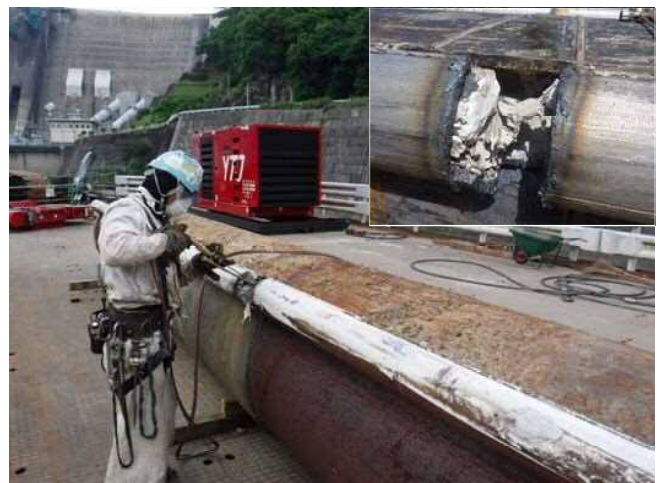
写真-1 事故発生時の作業状況(再現写真)

| 事故原因等 | <ul style="list-style-type: none"> <li>火の粉が自分の足元に飛んでいたことに気付いていたが、多少服が焼けることはガス溶断作業では当たり前の事象であるという誤った認識で作業を続行した。</li> <li>鋼管矢板の継手部の切断では、内面にグラウトジャケット及びセメントが充填されており(写真-1)、ガス溶断した火の粉が手前に跳ね返る状態であり切断時の体勢が悪かった(図-1)。</li> </ul> | | | | |

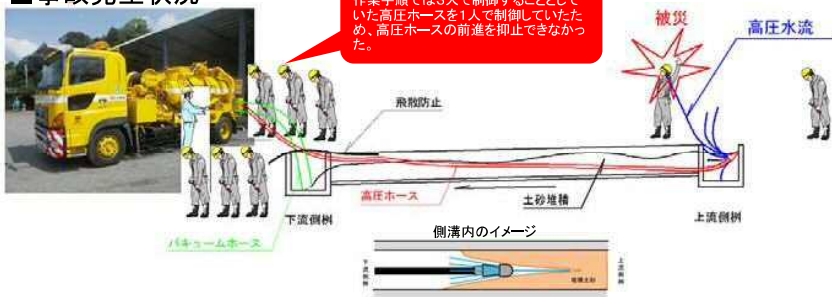
| 事故原因等 | (1)作業手順に沿っていない<br>被災者による洗孔ノズルの到達合図が遅れたことに加え、作業手順では3人で制御することとしていた高圧ホースを1人で制御していたため、高圧ホースの前進を抑止できなかった。<br>(2)感覚的手法<br>ノズルの到達確認を下記のような作業員の「感覚」に頼っていた。<br>⇒上流側樹内に出てくる泥水の状況を目視して到達を判断。<br>⇒高圧噴射水の音が上流側樹の直前に迫ったことで到達を判断。 | | | | |

■被災時状況  
側溝内に詰まった土砂を洗孔するノズルが上流側の集水樹に到達した際、樹から高圧水が噴出し、近くにいた作業員の眼球に当たり負傷した。

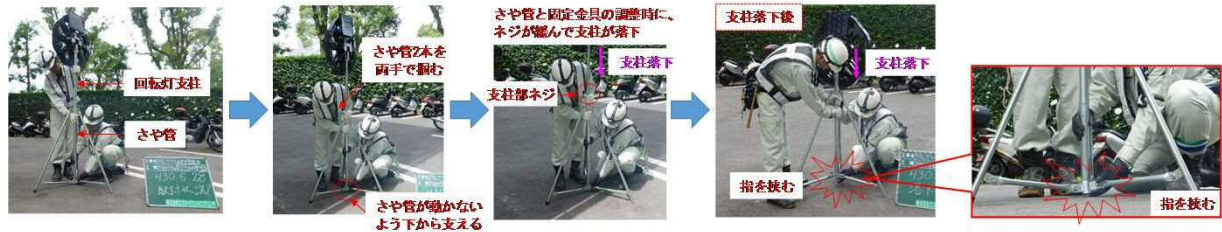
| 機密性2情報 | | | | | |
|---|---|---|---|---|---|
| 事故概要 | 規制解除にともない回転灯の撤去作業中、回転灯の下部(軸管)が三脚の固定金具から抜けていたため、三脚底部の固定金具と伸縮式(二重管)支柱を固定しようとしたところ、回転灯が付いた内側の柱が固定されていなかったため滑り落ち、支柱底部を左手で支えていた被災者の手に落下し左手中指に裂傷を負った。 | | | | |

さや管を固定金具に挿入する作業が手間取る。

当初、さや管と回転灯支柱をそれぞれ掴んで作業していたが、手間取ったため、さや管を両手で掴んで作業を実施。

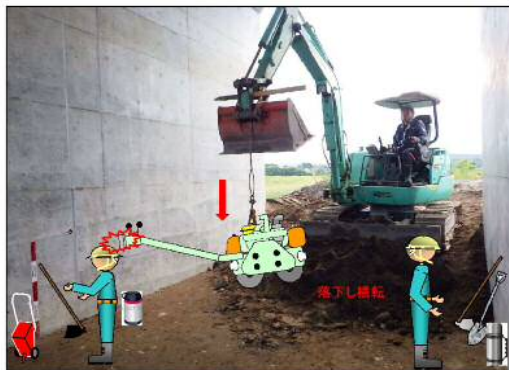
被災者は元請職員の指示により、箱式橋台内空部の土砂埋戻し作業をするため、不要な道具等(スコップ、かき板、ライン引き、水筒)を片付けるよう指示され、片付けていた。

バケットとバックホウアームの隙間にワイヤーと杭木を通して、振動ローラを吊り上げた。

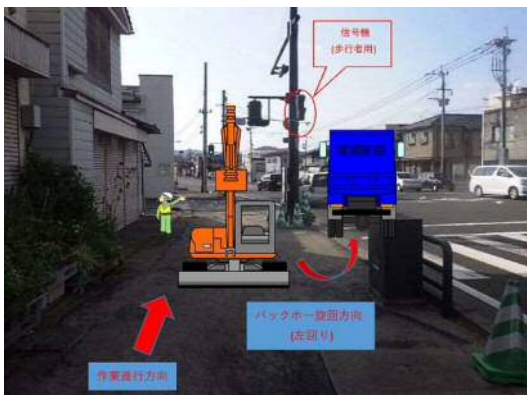
| 事故概要 | ・バックホウ(0.2m3)にてアスファルト舗装版破砕中、アスファルト殻をダンプトラック(4t)に積み込もうとした際に、バックホウのアームが歩行者用の信号機に接触し破損した。 | | | | |
| 事故原因等 | ・死角となっている方向に旋回する際に、周囲の確認を行わず旋回・積込を行ったため、歩行者信号機に接触し破損した。<br>・誘導員は歩行者の対応のみを行っており、上空施設の注意喚起を行う見張員を配置していなかった。 | | | | |

接触箇所  
(バックホウの左側アーム)

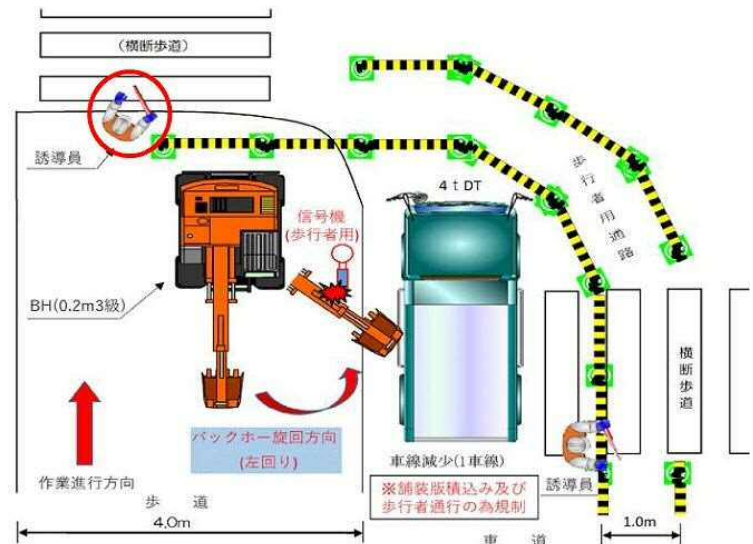
接触箇所  
(背面の右側下)

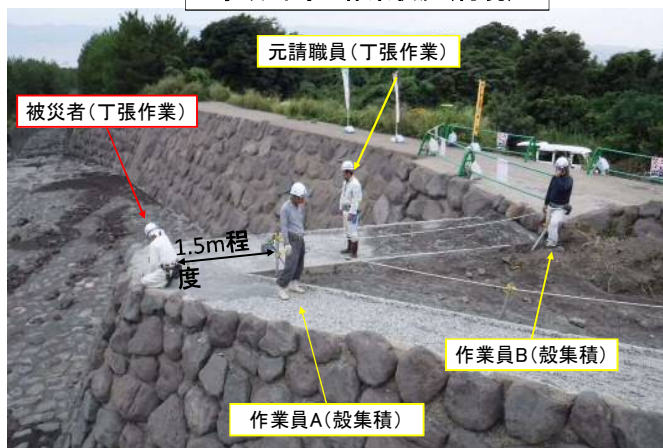
事故当時の作業状況(再現)

転落防止措置の安全対策を取らずに法肩付近での丁張作業を実施していた。

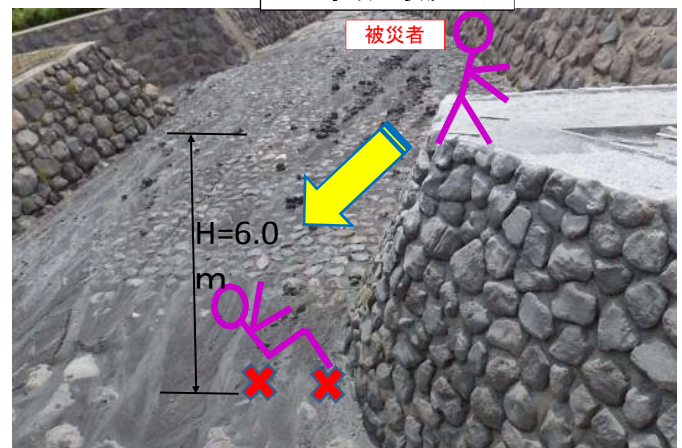
事故の状況

| 事故原因等 | <ul style="list-style-type: none"> <li>・高所での作業にもかかわらず、手摺りの設置、安全帯の着用等による転落防止措置を怠った。</li> <li>・安全を統括すべき元請職員(監理技術者)の安全意識が欠如していた。</li> </ul> | | | | |

丁張作業中に、しゃがんだ状態から立ち上がろうとした際に、足を踏み外し、後ろ向きに約6m下の流路内へ滑落した。

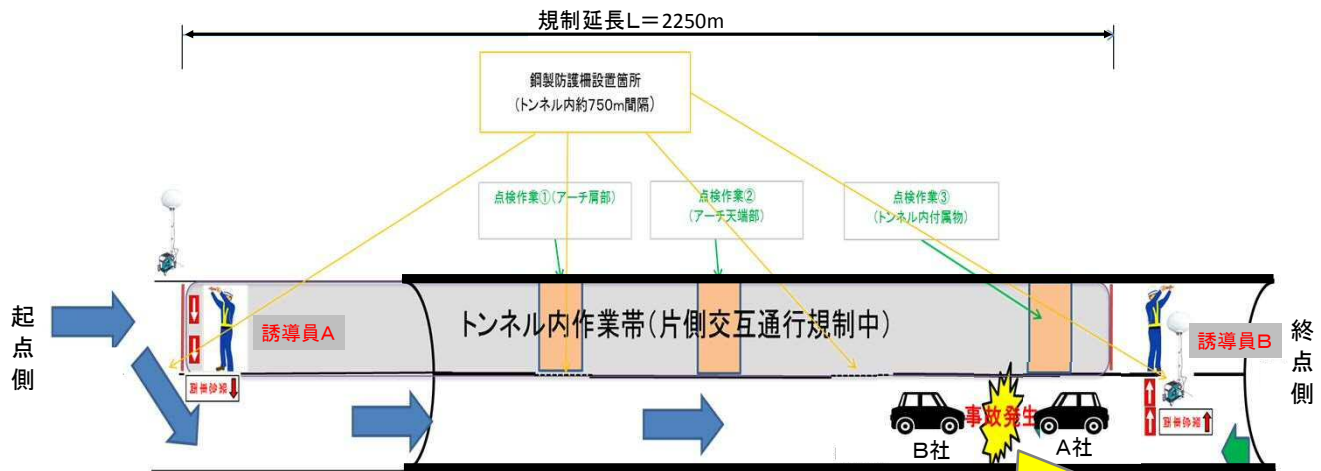
誘導員Aは、誘導員Bへ10台の車両を通したことを携帯で伝えたが、その後、追加で11台目を通したことを伝えようと再度携帯へ連絡したが、誘導員Bは、ポケットに入れた携帯の着信に気がつかず、追加で進入した車両を把握しないまま、10台通過後に誘導員Bは終点側から車両を通してしまった。

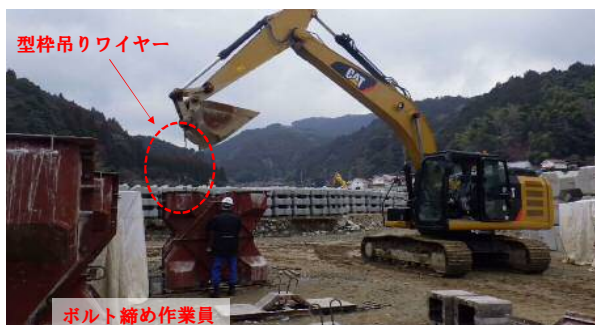
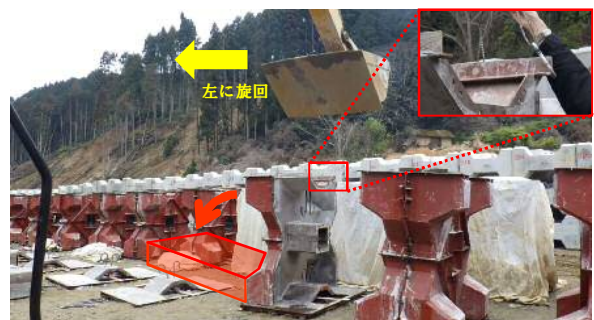
【根固めブロック製作ヤード】

吊りワイヤーが型枠に引っ掛かっている事に気づかず旋回したため、型枠が倒れ、背面の作業員が下敷きになり被災した

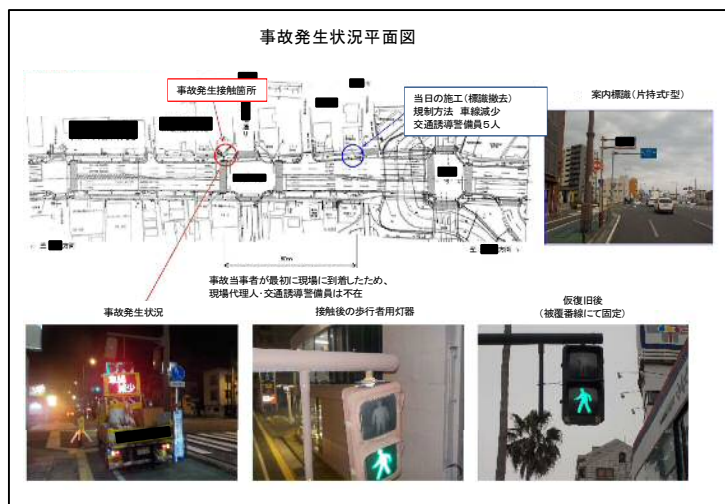
標識撤去のための準備作業を行う待機場所を歩道で計画し、歩道内に歩道の建築限界以上の高さを有する車両を乗り入れさせた。

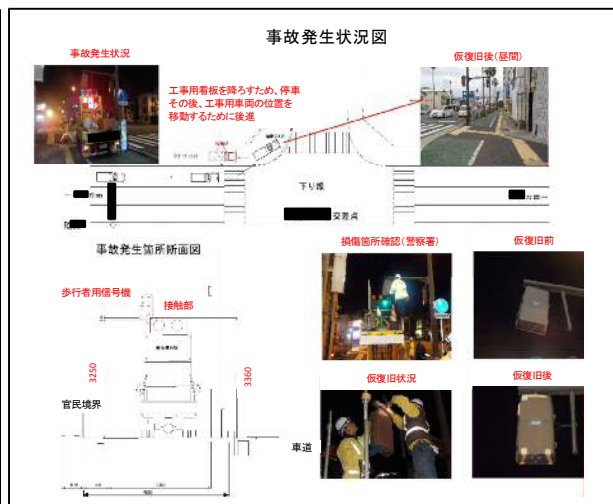
待機場所に乗り入れたあと、作業車の位置を移動するために運転手一人の判断で後進し、歩行者信号灯器を損傷させた。
