令和 2 年 8 月 2 0 日
九州地方整備局

阿蘇大橋地区復旧技術検討会（第 1 0 回）

議事要旨等について

阿蘇大橋地区復旧技術検討会 (第10回)

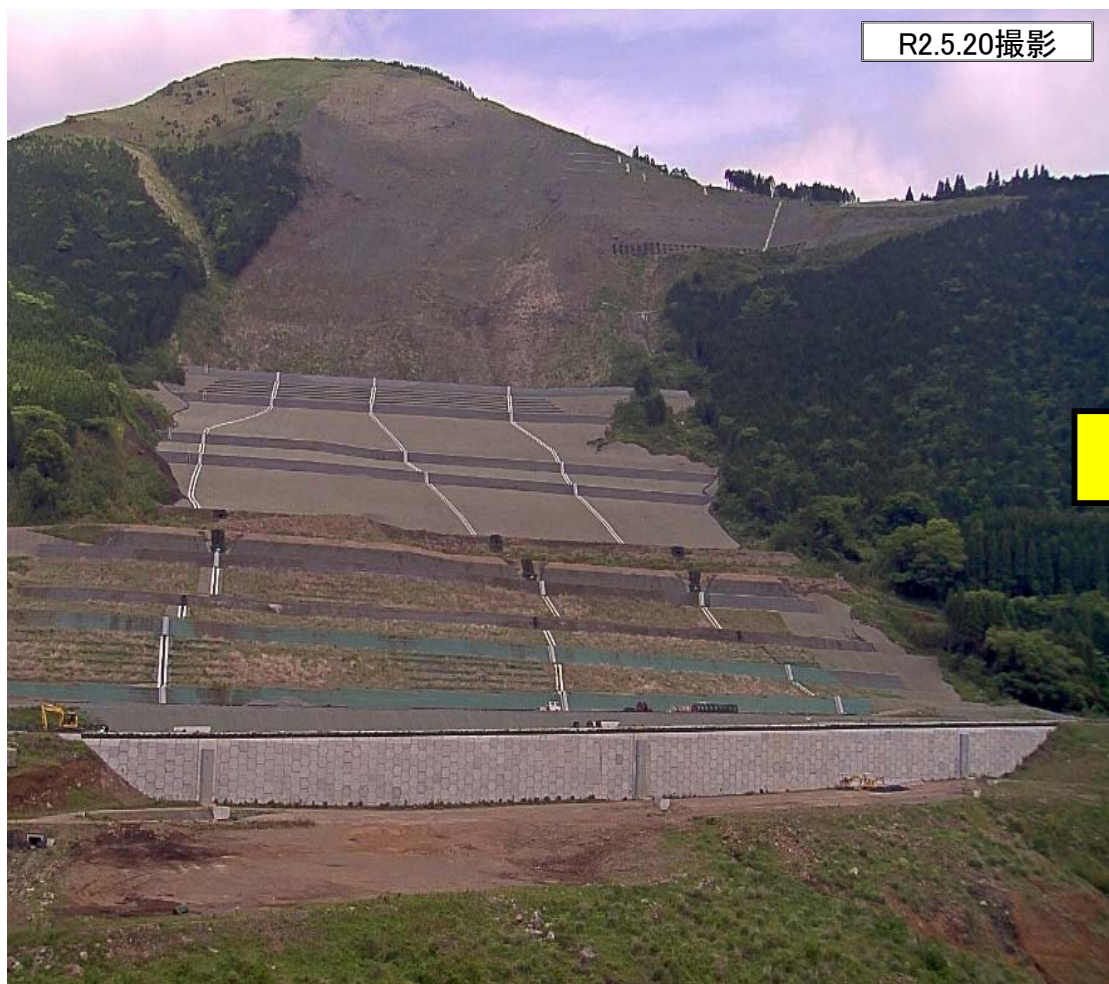
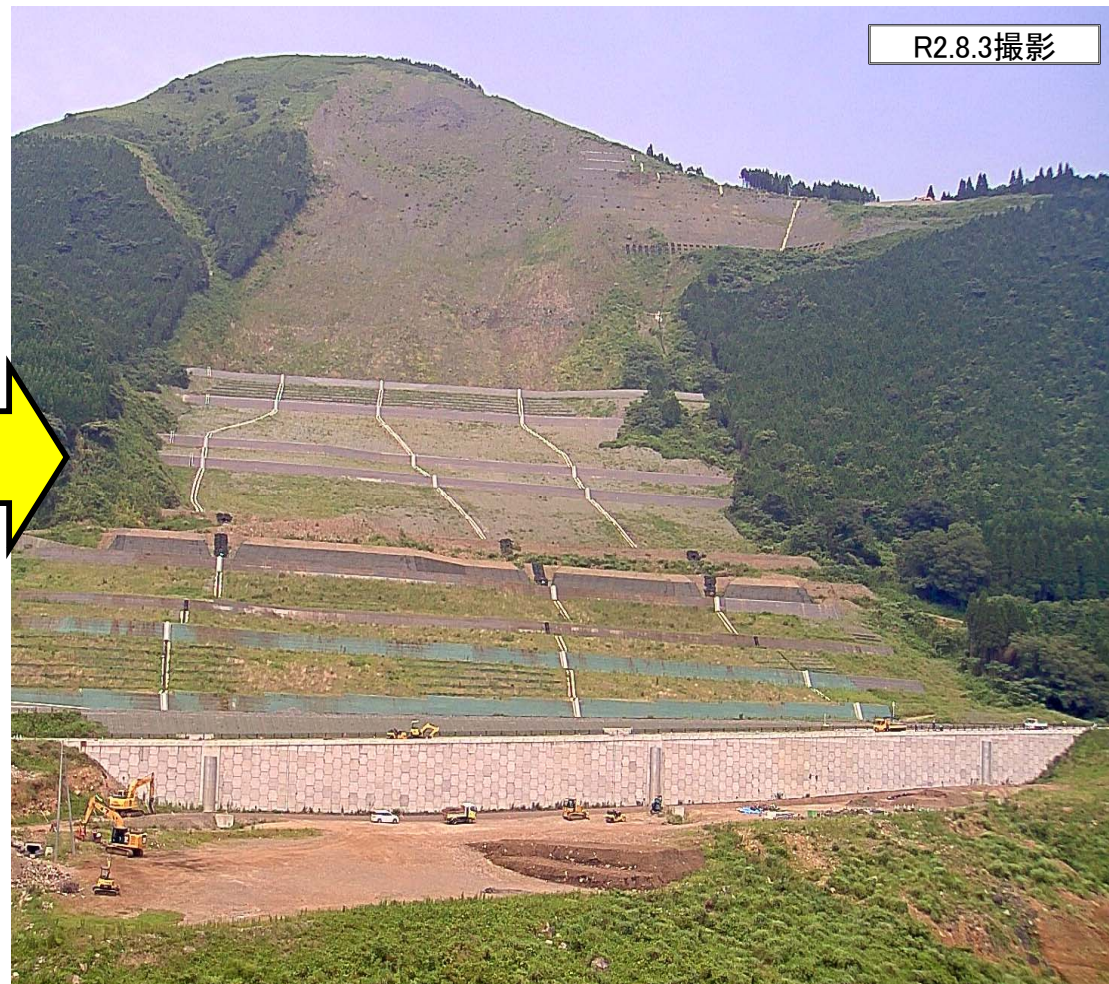
(3) 監視カメラ画像(令和2年梅雨期 前後)

➤ 監視カメラ画像において、本年梅雨期の降雨前後で斜面変状や植生の異常は認められない

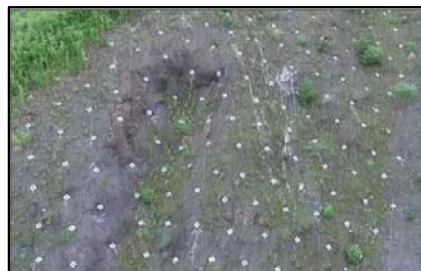
➤ UAV撮影画像において、斜面上部～下部、大分側凸部(切土法面)斜面に変状や植生の異常は認められない

斜面上部 高強度ネット工+鉄筋挿入工

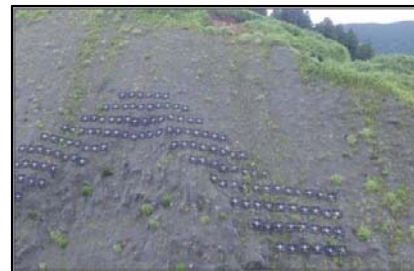
斜面上部 鉄筋挿入工+パネル

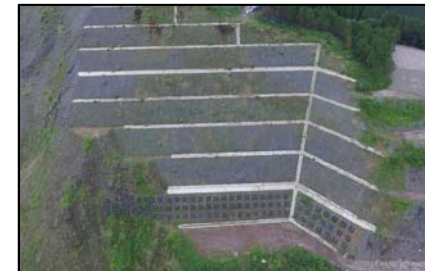
大分側凸部 排土工

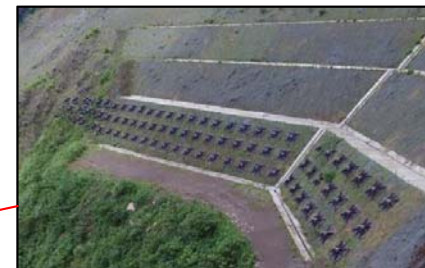
大分側凸部 アンカー工+受圧板工

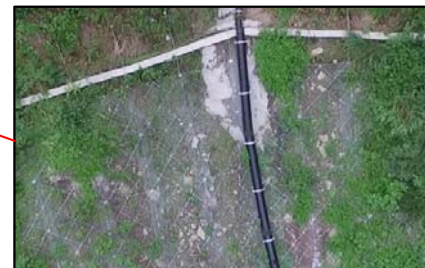
大分側ガリ—
高強度ネット工+鉄筋挿入工,ロープ伏工

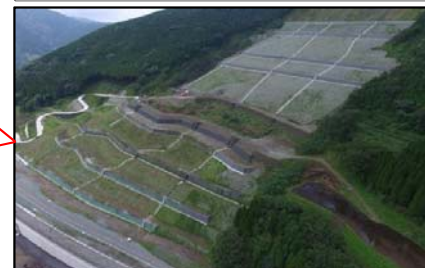
中腹～下部 山腹工(鋼製土留)、水路工

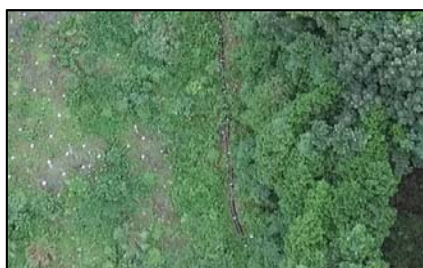
熊本側ガリ—
高強度ネット工+鉄筋挿入工,ロープ伏工

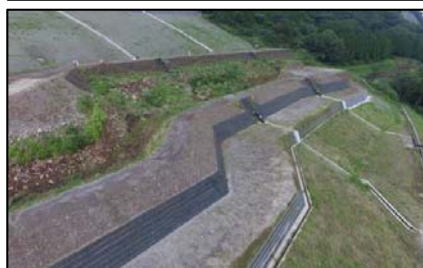
土留盛土工(山側ポケット)、
谷側風化防止工(鋼製土留)

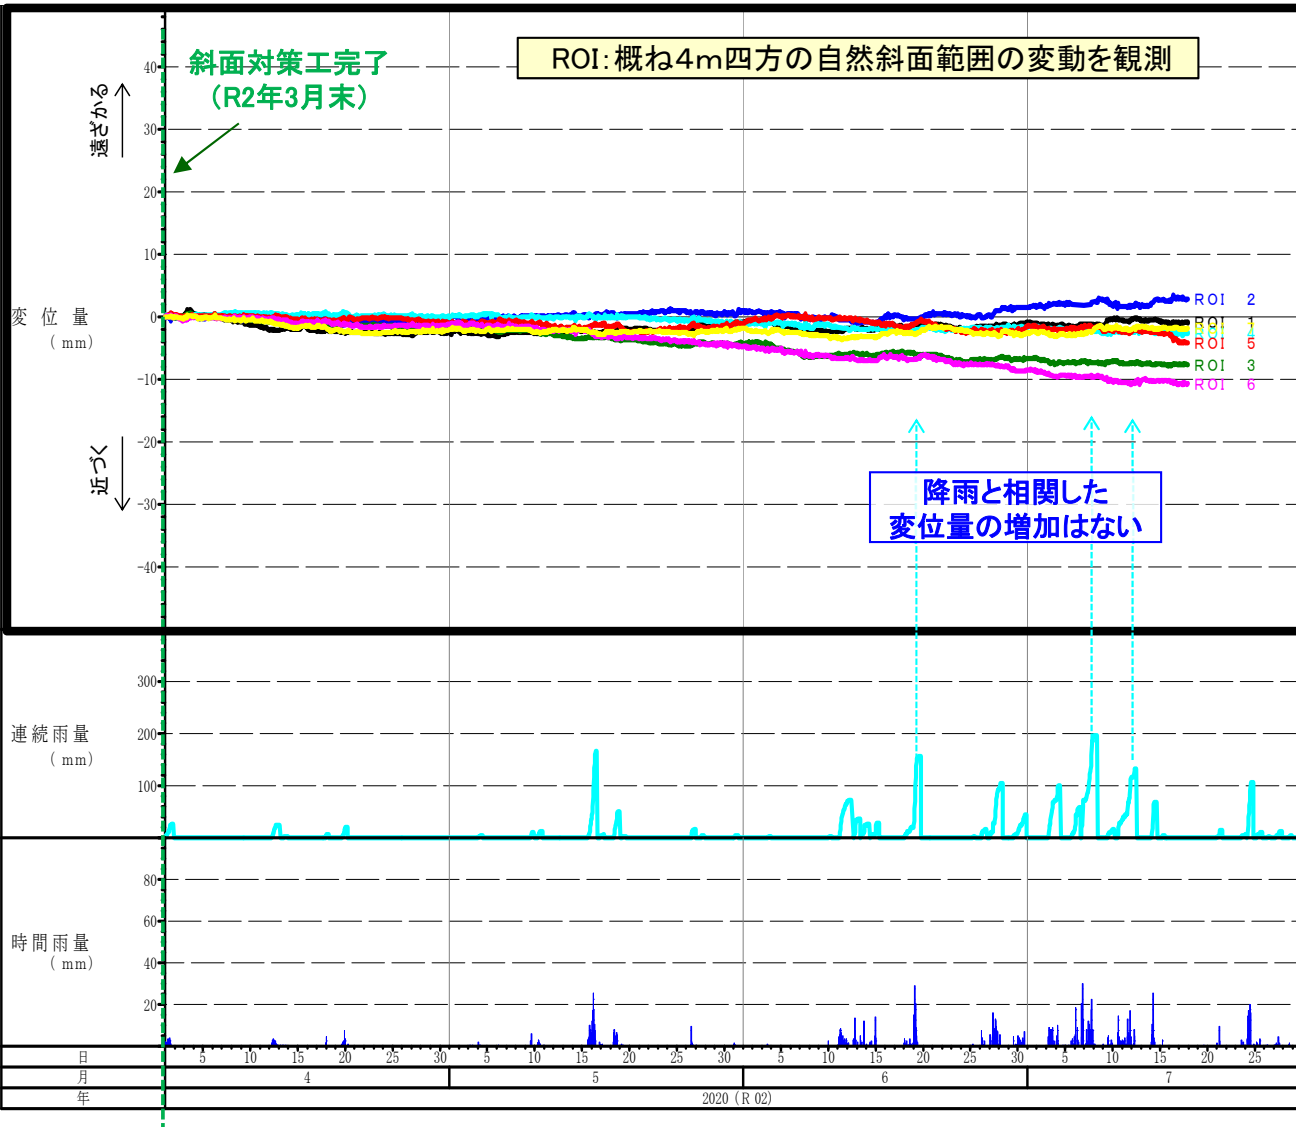
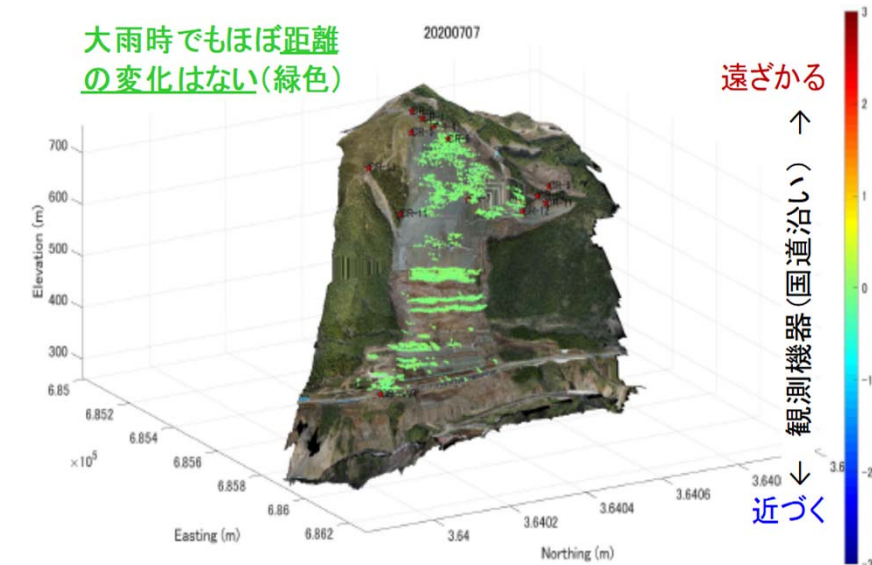
図：24時間変位(R2.7.7～7/8)

➤ 斜面对策工事完了後の変位量は斜面観測領域(ROI)において、降雨と相関した変位量の増加も認められない。

【参考】地盤伸縮計の解析判定基準では「潜在変動」未満相当

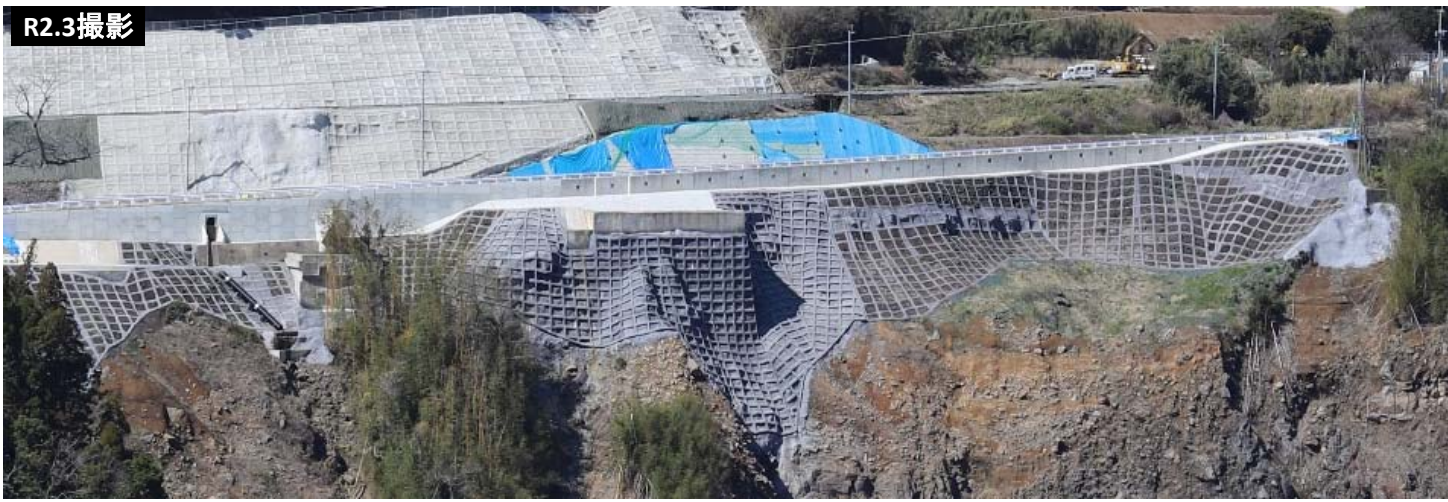
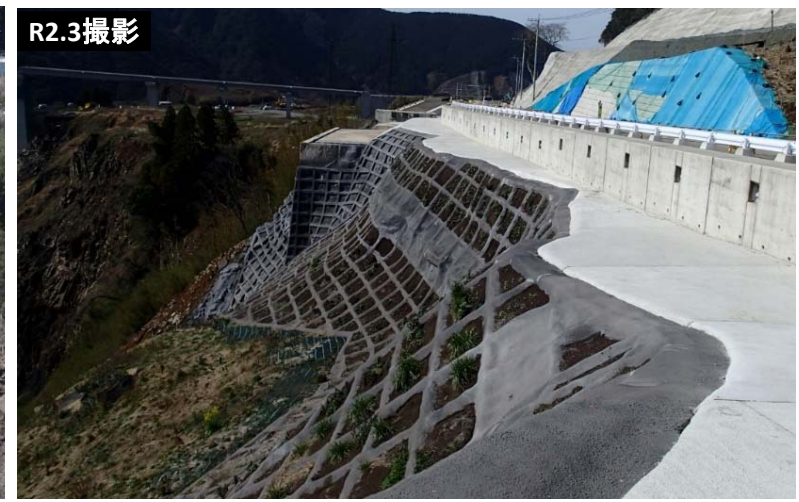
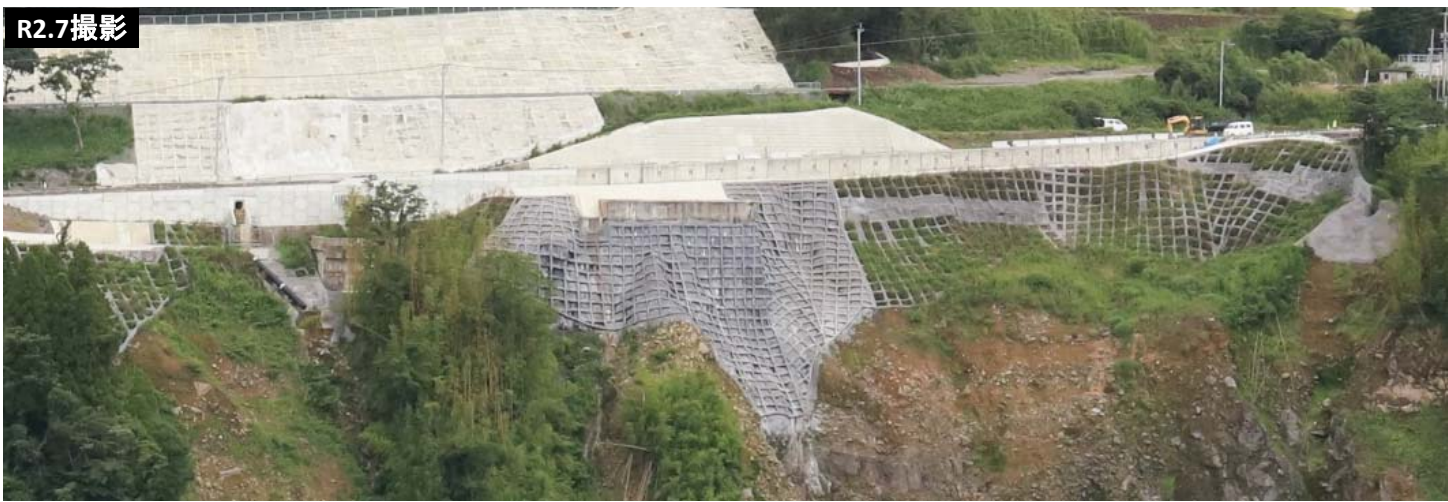
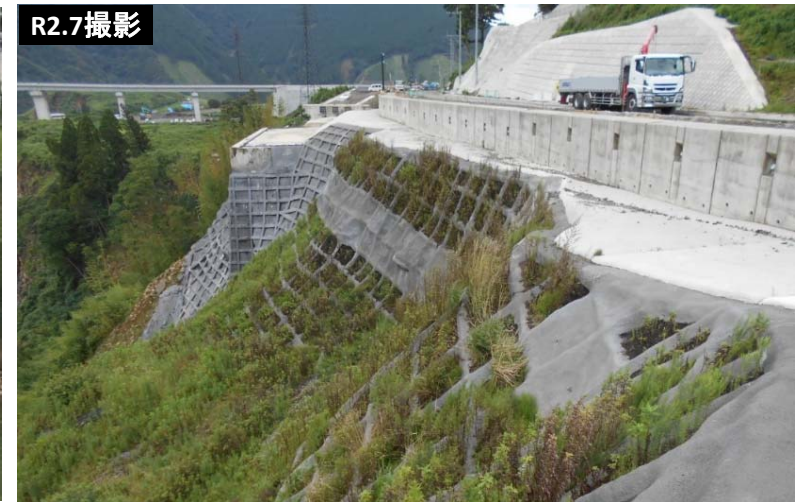
熊本側欠壊部植生繁茂状況

○LP撮影による観測の結果、植生が繁茂し浸食は確認されなかった。

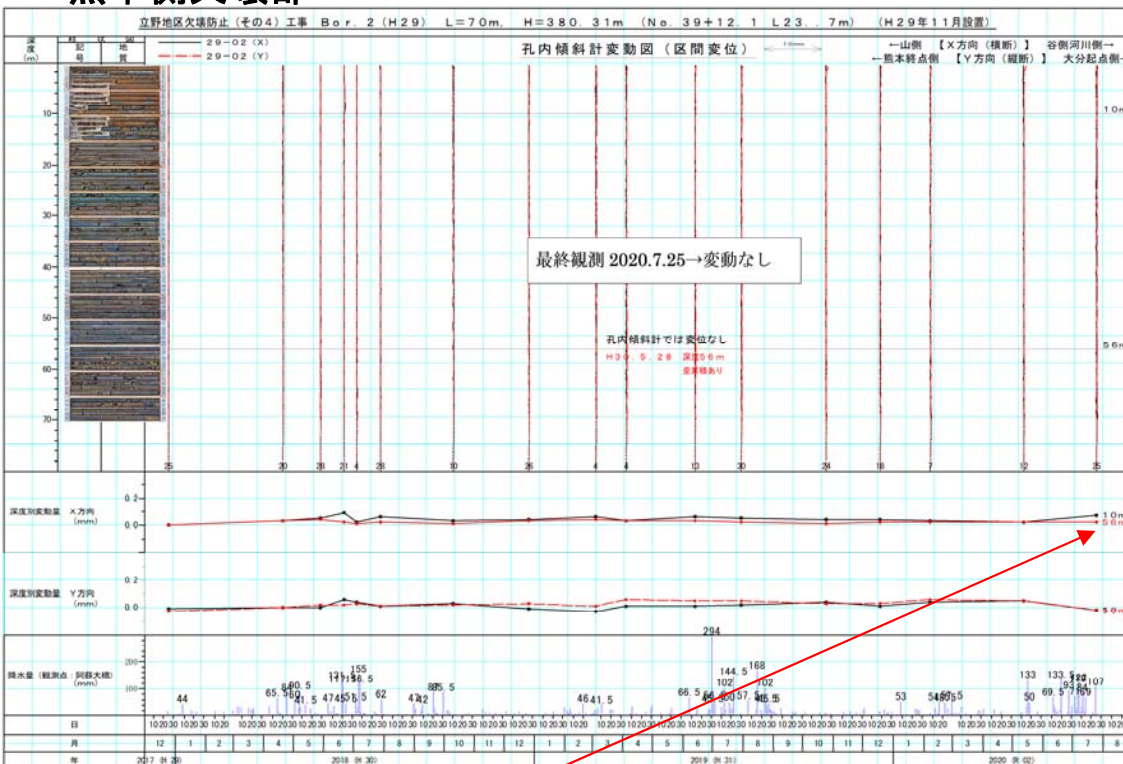
熊本側欠壊部

- 熊本側の孔内傾斜計による観測の結果、深度10mでは累積0.07mm/31ヶ月(0.0002mm/月)の変位が認められたが、すべての深度で累積0.1mm以下と**潜在変動未満であり安定**している。
- 大分側の孔内傾斜計による観測の結果、深度0.5mでは累積2.550mm/31ヶ月(0.080mm/月)、深度10mでは累積0.130mm/31ヶ月(0.004mm/月)の変位が認められたが、すべての深度で**潜在変動未満であり安定**している。

深度10m X軸
累積0.07mm/31ヶ月
=0.0002mm/月
⇒潜在変動未満

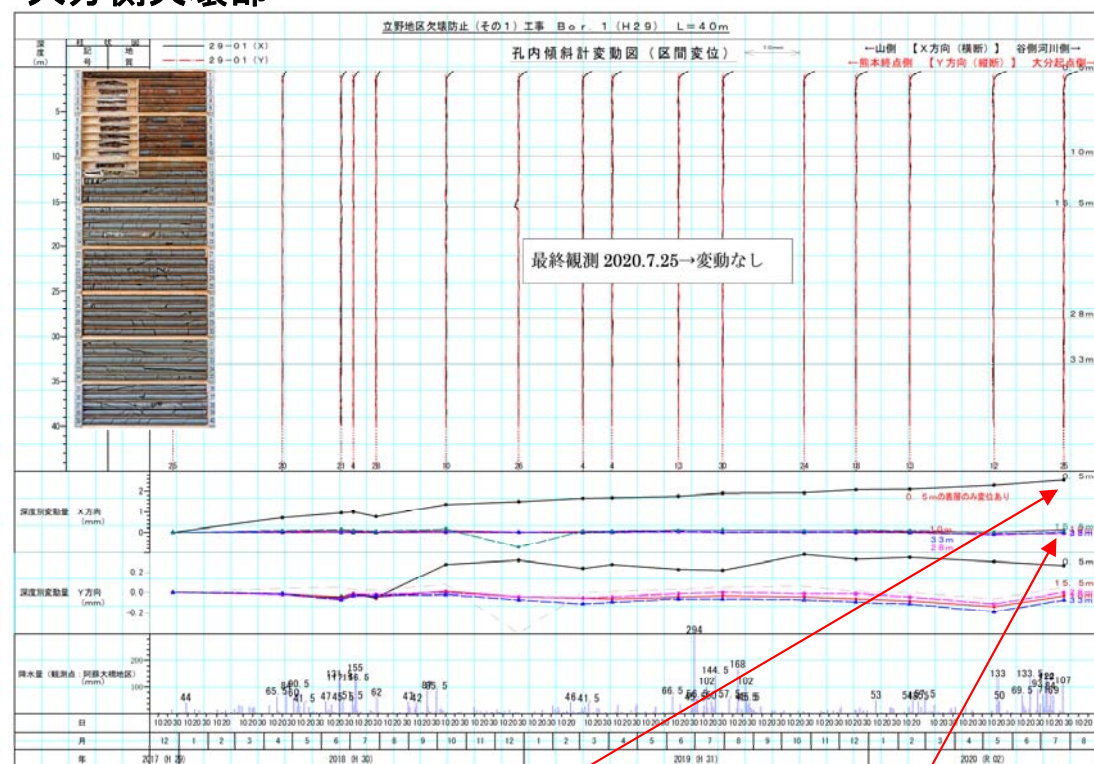
大分側欠壊部

深度0.5m X軸
累積2.550mm/31ヶ月
=0.080mm/月
⇒潜在変動未満

深度10m X軸
累積0.130mm/31ヶ月
=0.004mm/月
⇒潜在変動未満
