下関港海岸整備における 護岸被災メカニズムについて

中村 泰貴¹・古家 雅彦²・中島 秀樹³・民部 久雄³・大久保 貴仁³

¹九州地方整備局 下関港湾事務所 保全課 (〒750-0066 山口県下関市東大和町 2-29-1)

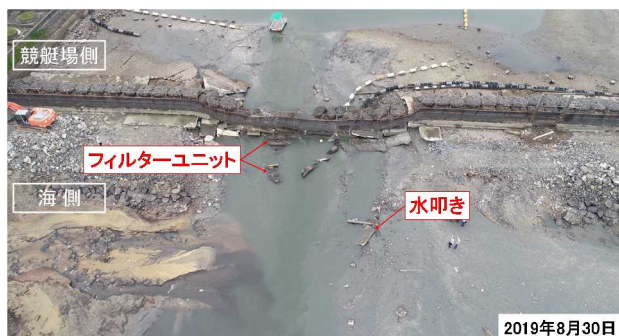
図-4 被災状況位置関係

2019年8月29日13時頃、競艇場護岸の中央部約33mが被災した(図-4)。

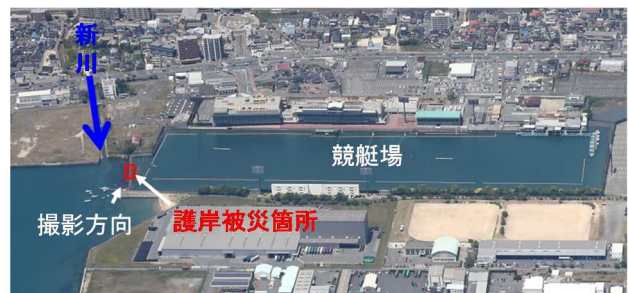
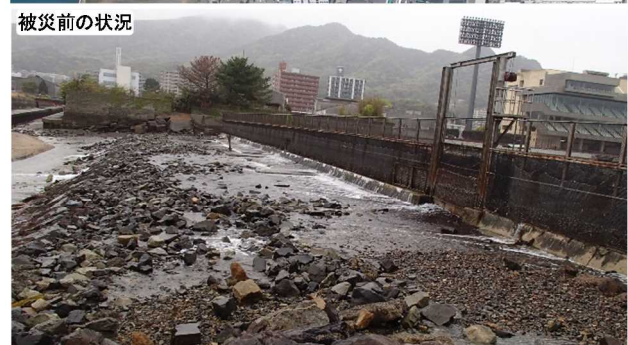
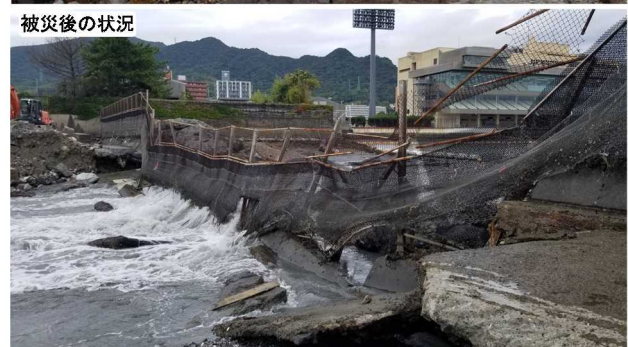
図-5 被災箇所及び被災前後の状況

競艇場護岸の水叩きがグラグラ揺れ、移動するとともに護岸下部が押し流された後、護岸上部が下に沈み込んだ。さらに、競艇場側に存在していたフィルターユニットやフロートが海に流出した(図-5)。

岸上部は法線を保っていたが、護岸下部が先に押し流され、続いて、その抜けた空間を通して競艇場内のフィルターユニットやフロートが海側に押し流され、その後、護岸上部が真下に崩落したことを確認した。

以上から、被災は、水の流れにより護岸下部の基礎地盤が破壊された浸透破壊によるものと考えられ、被災が護岸の海側の水叩き先端部から発生したことが推測された。

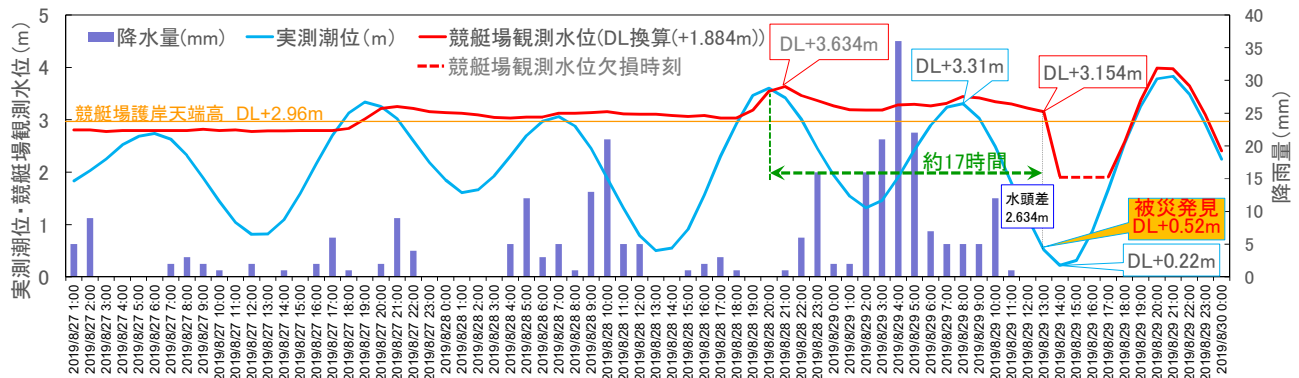
図-8 競艇場内水位と潮位

被災当日の競艇場内の水位は、2日前（8月27日1時）から続く降雨により、護岸天端高を越える高い水位が継続しており、被災前日の8月28日21時には、水位が護岸天端高より0.674m高いDL+3.634mとなり、その後も護岸天端高より約0.2~0.5mの高い水位が継続した。

被災当日は大潮期で、満潮（DL+3.31m）から干潮（DL+0.22m）へ大きく変動する間に護岸が被災した。

被災時の競艇場水位は、DL+3.154m、潮位はDL+0.52mであり、競艇場内外の水位差は2.634mであった（図-8）。なお、競艇場内外の水位差は、2019年2月21日に3.554m

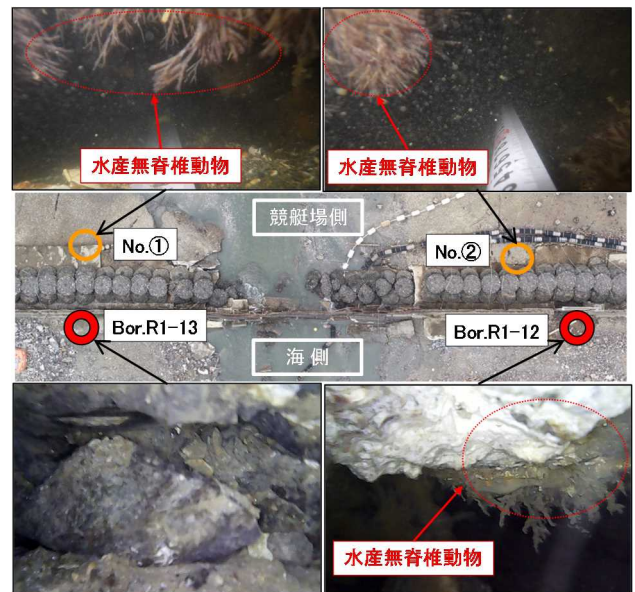
図-10 空洞化調査位置と空洞化状況

図-10に示す4箇所ファイバースコープによる空洞化調査を実施した。その結果、Bor.R1-12では、水叩き下部に厚さ7cm程度の空洞が確認され、空洞内に水産無脊椎動物(コケムシ類)が確認された。個体の大きさか

ら1年以上は生息していると考えられ、被災前から空洞状態であったことが推察できる。Bor.R1-13では、水叩き下部に厚さ4cm程度の空洞が確認された。No.①, ②では、水叩きの下部の空洞が奥行き70cm迄確認され、空洞内にはBor.R1-12同様水産無脊椎動物(コケムシ類)が確認された。

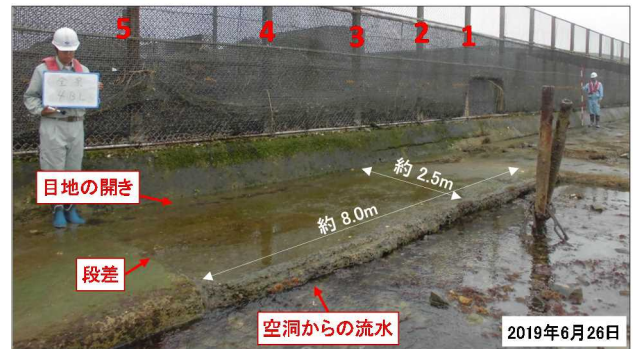
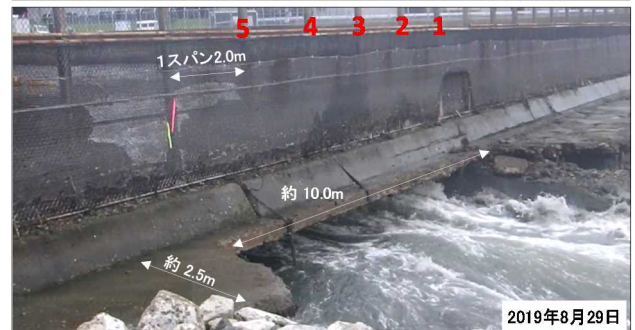
図-11 被災前後の護岸の状況

被災前の写真から、護岸全域にわたって水叩きの一部欠損のほか、亀裂や空洞、段差、護岸と水叩きの間の目地の開き、空洞からの流水も確認されており、被災箇所ではこれらが顕著であった(図-11)。

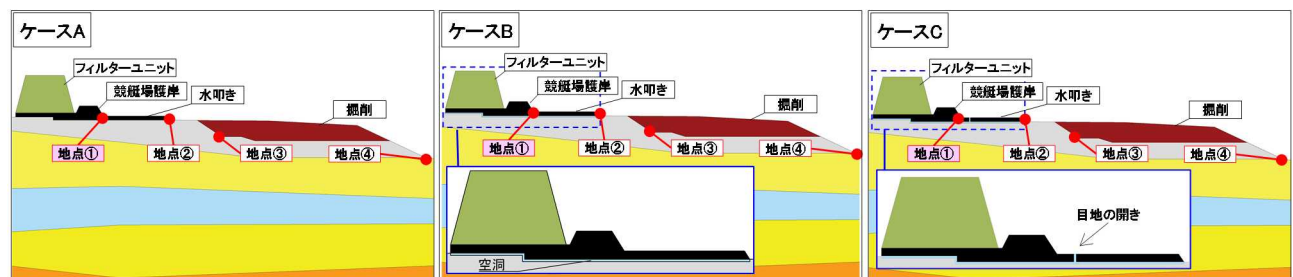
図-12 解析ケースと検討地点

ケースAではいずれの評価項目も基準を満たしており、浸透破壊に至らない。

ケースBでは、G/Wが基準を満たしていないことから、コンクリート重量が十分でなく、水叩きを上向きに押し上げる水圧が優位となる結果になった。

ケースCでは、地点①で、水平方向の基礎地盤内流速が基準を満たさない結果となった。

被災時の護岸の状況はケースCのモデルに最も近いことから、護岸内部や水叩きの空洞や亀裂、護岸と水叩きとの間の目地の開きによって土粒子が流亡し、護岸下部に水みちが形成する可能性が高いことが確認された。

なお、いずれのケースでも工事(掘削)により局所動水勾配の値は上昇するが、0.5を下回ることから、掘削によって護岸被災を導いたとは考えにくい。

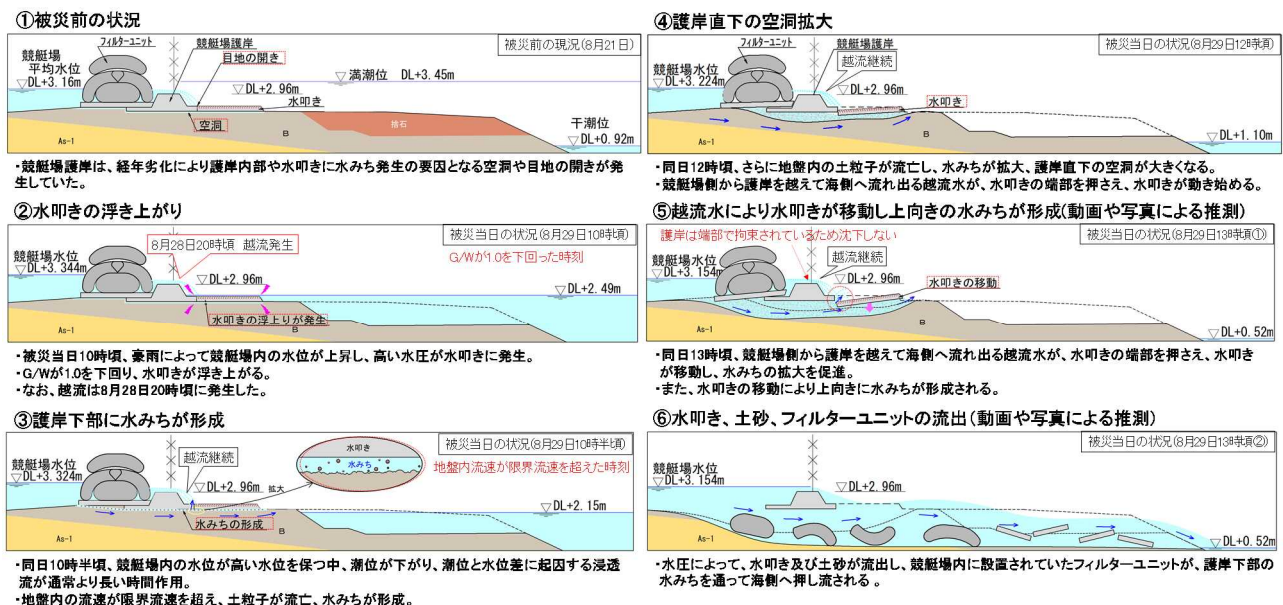
図-13 被災メカニズムイメージ

競艇場護岸は、空洞や亀裂、目地の開き等、劣化が進んでおり、干満差により基礎地盤内の空洞に水の行き来が生じる状況にあったと考えられる。

被災当日の10時頃には、豪雨による競艇場内水位の上昇により、高い水圧が水叩き下側に生じ、水叩きの浮き上がりが発生。その後、潮位が下がるが競艇場内水位が高い水位を保っていたため浸透流が通常より長い時間作用。10時半頃に地盤内の流速が限界流速を超え、土粒子が流亡、水みちが形成。

12時頃までに土粒子の流亡が進み、水みちが拡大するとともに、越流水が水叩きの端部を押さえ、水叩きが動き始める。

被災時刻である13時頃に、水叩きが移動し、水みちの拡大が促進される。加えて、水叩きの移動により上向きに水みちが形成されることで護岸下部の水みちがさらに大きくなり、移動した水叩きに水圧が作用。水圧により水叩き及び土砂が流出し、被災に至ったと推定される。
