# 中九州横断道路の法面对策に係る一考察について

中九州横断道路（千歳・大野地区）の法面被災原因について、被災メカニズムを分析するとともに地質特性等を踏まえた法面对策工について一考察を行うことで、当該地域の道路設計及び今後の維持管理の基礎資料とする。今回は、中間報告を行うものである。

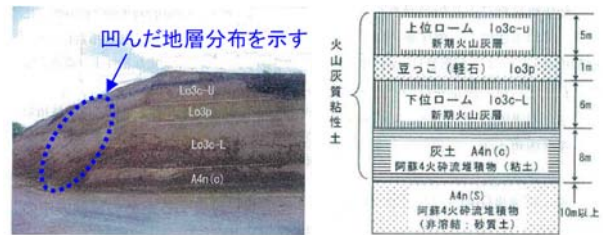
写真-1 当地区に分布する火山灰質土<sup>2)</sup> 図-2 地層模式図<sup>2)</sup>

2層目が当該地区で「豆っこ」と呼称されている軽石層であり、それより上位層を上位ローム、下位層を下位ロームとし、さらにその下位に阿蘇 4 火砕流堆積物が粘性化した灰土が分布している。これらの 4 層が火山灰質粘性土に分類される。

当該地区は、阿蘇山の大规模な噴火による火砕流堆積物や火山灰等により広く覆われた地域であり、写真-1<sup>2)</sup>のように地質が複数の層に分かれている。それを模式的に示したのが図-2<sup>2)</sup>である。この模式図の上位から

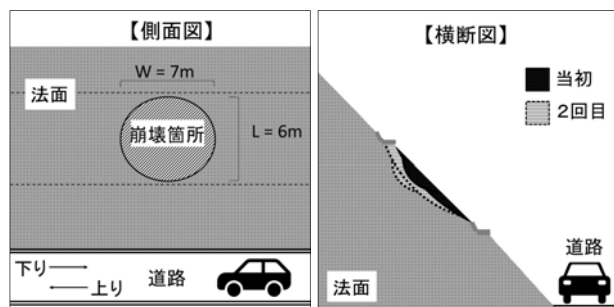
図-4 被災概要図

被災概要は、表-2、図-4、写真-2のとおりであり、平成30年10月の台風25号襲来及び令和元年6月の梅雨期における豪雨により、それぞれ、推定約20m3の法面崩壊が起こり、一時通行止めを余儀なくされた。

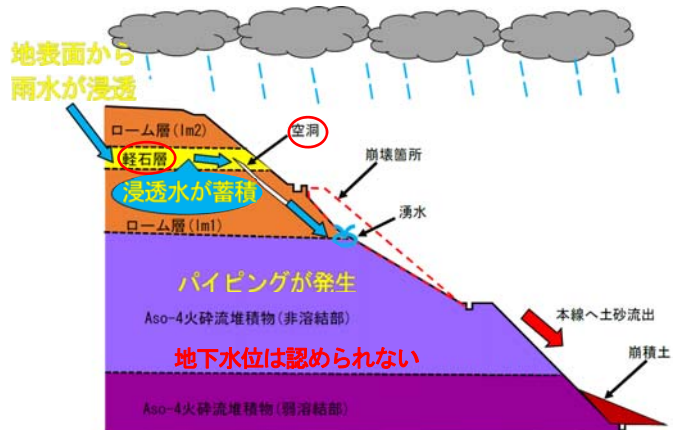
図-5 被災メカニズム概略図<sup>3)</sup>

検討の結果は、図-5<sup>3)</sup>に示すとおりであり、①孔内水位計測の結果、地下水位が認められず降雨による変動が確認されない②透水性の高い、軽石層(豆っこ)が確認された③ローム層に空洞が確認された(写真-3)等の理由から、『被災メカニズムとしては、地表面から雨水が浸透し、軽石層(豆っこ)に経年的に蓄積、下のローム層の空洞を通過しパイピングが発生したことによる法面崩壊と推定され、軽石層(豆っこ)を有する火山灰質粘性土のような特殊な地質特性が被災の要因と考えられた。』

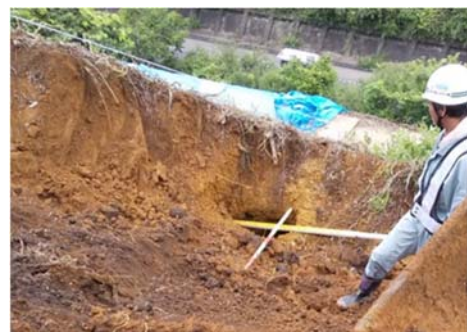
写真-3 切土中に確認された空洞

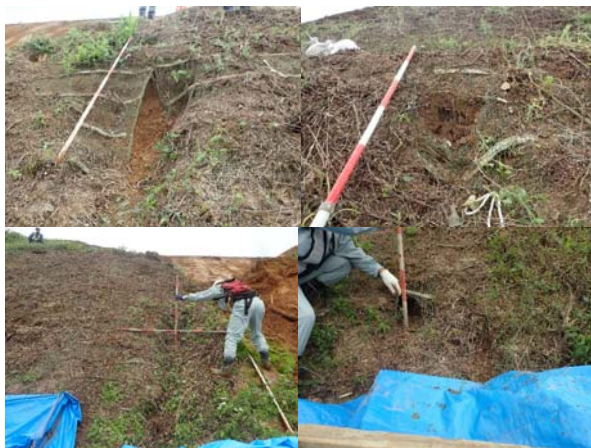
今回被災した前後の法面についてもガリー浸食（写真－4）や湧水跡（写真－5）が確認された。

写真－4 周辺法面のガリー浸食

- ①火山灰質粘性土の特性を鑑み、切土法面勾配を現行1:1.2から1:1.5へ変更する。
- ②湧水対策として、現地の状況に応じて地下排水工や法面保護工を検討する。

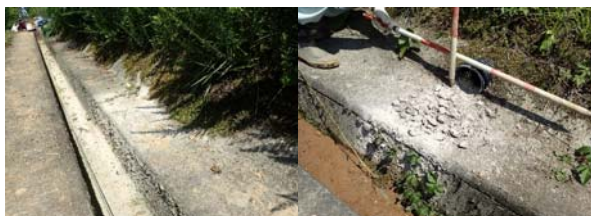
写真－5 周辺法面の湧水跡

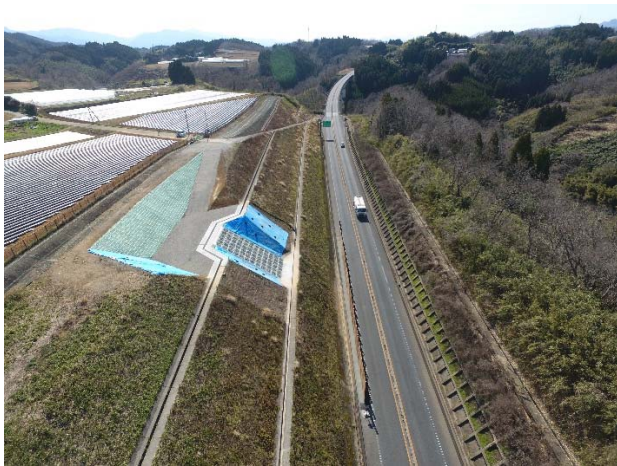
写真-6 被災法面の復旧状況と前後区間の法面状況 (左側)

上述のとおり、火山灰質粘性土は非常に不安定な物理的特性があり、大雨による浸食、湧水、法面崩壊が至るところで発生しているのが現状である。
