# 国道210号天瀬町赤岩地区路面陥没 災害復旧工事報告

<sup>1</sup>九州地方整備局 大分河川国道事務所 道路管理第二課  
(〒870-0820 大分県大分市西大道一丁目1番71号)

国道210号は福岡県久留米市を起点とし大分県大分市を終点とする路線である。大分河川国道事務所ではこのうちの大分県側の延長97kmを維持管理しているが、平成30年7月9日に大分県日田市天瀬町赤岩において日田雨量観測所で連続雨量304mm、最大時間雨量47mm/hを記録するほど連日続いていた豪雨に伴い路面陥没が発生した。近年増加傾向にあるといわれている豪雨による災害において、今回の災害は事前の豪雨による危険箇所への定期的な点検・補修や、陥没発生後の早急な復旧に向けた対応の必要性を大いに示したといえる。本論文では、この災害が発生するまでの状況から、発生後の応急復旧やTEC-DOCTOR等による現地調査、そして本復旧までを時系列に沿って報告する。

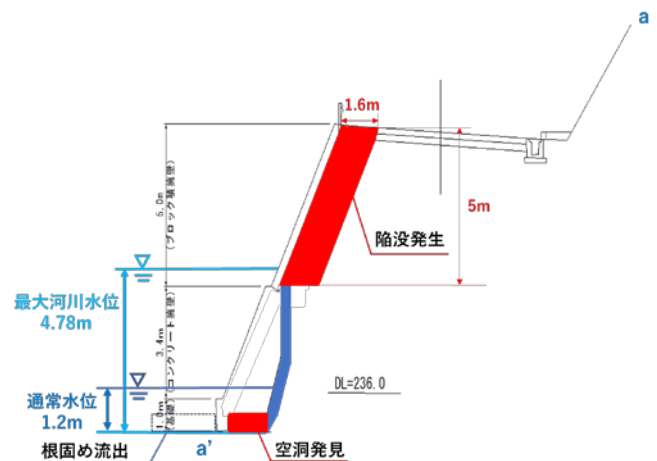
平成30年7月9日(月)19時30分頃、大分県日田市天瀬町赤岩(国道210号60k850付近)において、大雨により玖珠川の河川水位が最大4.78mまで上昇し、河川水による路体盛工の吸い出しにより、道路の一部が陥没した。現地調査の結果、陥没幅は1.6m、延長は12.5m、深さは5mに及ぶということがわかった。被災確認後、19時51分に片側交互通行規制を開始した。応急復旧工事を行い片側交互通行規制の解除後、TEC-DOCTORの現地調査等を経て、本復旧工事へと至った。被災箇所は図-1、図-2、図-3、陥没状況は図-4に示す通りである。

図-3 陥没箇所横断面

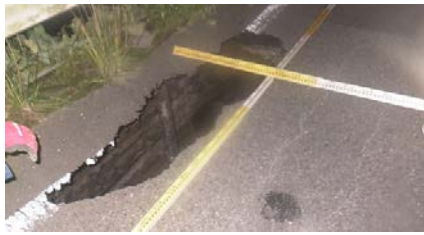
図-4 陥没箇所発見時の状況  
(その後さらに陥没範囲が広いことが判明)

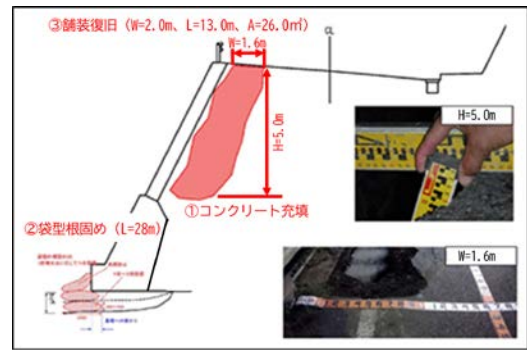
実際に現地に行き確認したところ、陥没の下に延長28mにおよぶ擁壁基礎部の洗掘による空洞が確認されたため、応急復旧として基礎部の固定が必要であった。

図-6 応急復旧の内容

陥没発生から約2時間後の9日21時40分には応急復旧工事として、陥没を埋めるための埋戻しコンクリートの打設を開始した。また、10日から13日にかけてコンクリートの養生と現地の詳細調査を行った。応急復旧では、片側交互通行規制を解除するため、コンクリート充填、袋型根固め設置、舗装復旧を行った(図-6)。

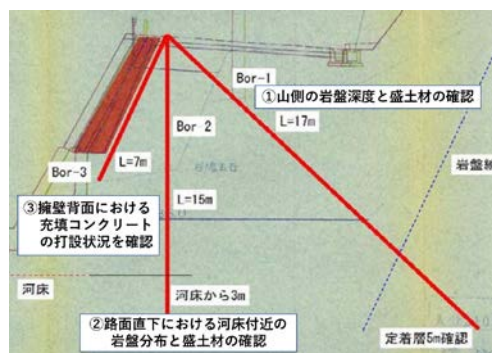
赤岩洞門起点側のブロック積擁壁背面の陥没箇所において、ボーリング調査 3 本(掘削総延長 L=43m)を実施した。各ボーリングの主目的は、①山側の岩盤深度と盛土材の確認、②路面直下における河床付近の岩盤分布と盛土材の確認、③擁壁背面における充填コンクリートの打設状況を確認するために実施した(図-9)。

ボーリング調査を実施した結果、擁壁背面のコンクリート充填状況が良好であること、及び岩盤の定着層等が確認されたことから、本調査結果を基に本復旧工法の検討を実施した。

図-9 ボーリング掘削計画断面図

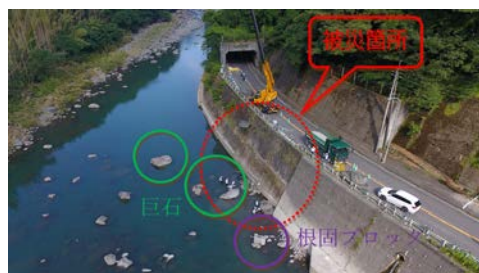
まず素因は兼用護岸の構造は現在では適用できない混合擁壁構造であり全壁高 H=8.6m になるが擁壁基礎の底面が支持層の溶結凝灰岩に達していないこと、擁壁基礎は支持層である溶結凝灰岩の上に堆積した層厚さ 2m から 3m の玉石混じり砂礫層の上に施工されていること、擁壁基礎前面に根固めブロック等の洗掘防止施設が現在は無いことがあげられた。

図-10 被災後の全体写真

次に誘因は、5日から降り続けた雨量は7日深夜には累計300mmを超え、河川の水位は平常時の約1.2mから約4mまで急激に上昇し最大水位4.78mを記録後、一気に2mまで下降するなど短時間での水位変化が大きかったことがあげられた。また被災箇所護岸前面には他工区より根固ブロックが流れてきており、基礎底面部分に残ったのは玉石のみで砂礫分は全て流出していた。これより洗掘時の流速はかなりの速さであったことがうかがえる。さらに急激な水位の変化および早い流速においても現位置にとどまっている巨石が水流を乱し、洗掘を助長したとみられる。

以上の事から、大雨に伴う河川水位の急激な変化をもたらした6日～8日にかけて、擁壁基礎部の洗掘及び背面部の土砂吸出しが起こり、その結果、路面下部の空洞化が発生したものと推察された。

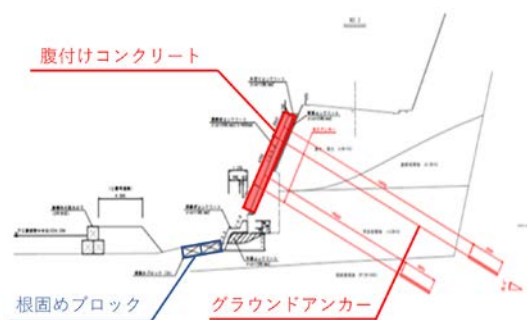
図-11 本復旧工法図面

対策工法の選定に当たっては各構造形式の特徴を十分理解したうえで、設置箇所の地形、地質・土質、擁壁高、施工条件等、総合的に検討しなければならない。これらをまとめると、①路面～河床の高さが約10.0mとなるため、この擁壁高に対応可能なものを選定する、②裏込材の吸出等の恐れのない安全性の高い河川護岸工の機能を有する物を選定するといった構造的条件を満たす必要がある。以上の制約条件を全て満足する形式の擁壁について比較検討を行った結果、施工性および経済性ともに最も優位となる「腹付けコンクリート擁壁+グラウンドア

ンカーによる対策工」を採用した(図-11)。本工法の類似工法は施工実績もあり、今回の出水に対しても変状は見られず、安定性が確認されている。

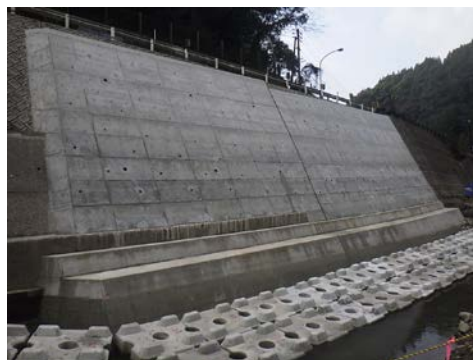
図-12 本復旧工事終了後の擁壁

この工法を採用し、工事用道路設置、作業土工、壁面工、アンカー工、根固めブロック、工事用道路撤去という一連の本復旧工事を8ヶ月ほどかけて行った。工事終了後の様子は、図-12である。今回の本被災箇所の復旧は完了しているが、災害復旧を行った箇所をとおして、近隣には今回の災害を引き起こした同様の現場状況と洗掘の確認される箇所が被災箇所よりも上流側に確認されている。検討会で指摘のあった水流の乱れを生み出す要因となる巨石は今回の災害復旧工事で撤去しているため、補修が必要なのは不安定な擁壁を安定させることと、基礎部の洗掘を解消することである。そのため、災害復旧工法の延伸を予定している。
