# 豆津橋下流右岸（筑後川右岸 24k600 付近）の 堤防法崩れに伴う維持管理について

新山 幸宏<sup>1</sup>・下村 幸一<sup>2</sup>

<sup>1</sup>九州地方整備局 筑後川河川事務所 久留米出張所 管理第二係長（〒830-8567 福岡県久留米市高野 1-2-1）

本報告では、令和元年 7 月出水 にて筑後川右岸 24k600 付近 の堤防法面 が崩壊 した被災要因（現在、対策工事中）の一つである兼用道路の排水（県道）において発表するものである。。

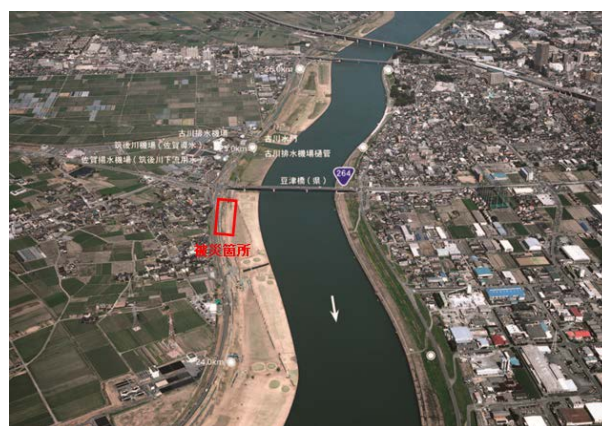
被災箇所の上空写真

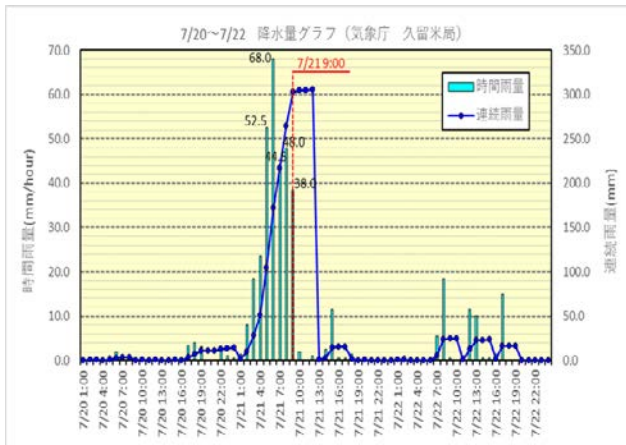
災害当日は、沖縄近辺で発生した台風に刺激された梅雨前線が線状降水帯となって福岡県南部に豪雨をもたらした日にあたる。7/21 未明に降り始めた雨は、AM6:00 の時点で時間雨量 50mm を超える猛烈な雨となり、連続雨量は AM9:00 時点で 300mm を超えている。また、河川水位状況は、水防団待機水位を 3 時間超過する程度であった。

被災箇所周辺の降水量グラフ(気象庁：久留米局)

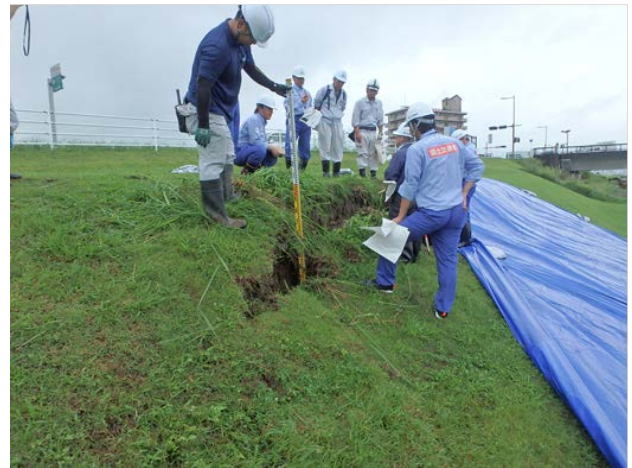
テックドクターによる現地調査

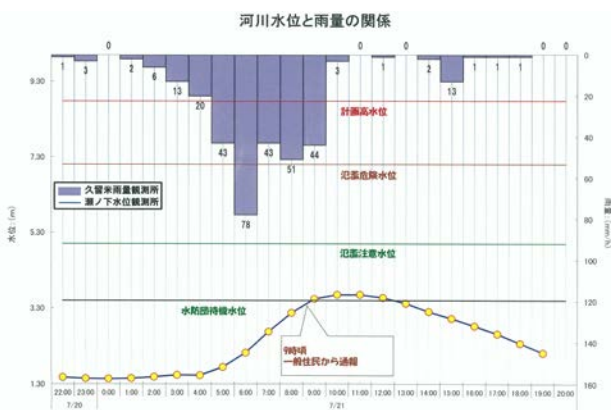
被災箇所周辺の河川水位グラフ

(国交省：瀬ノ下観測所)

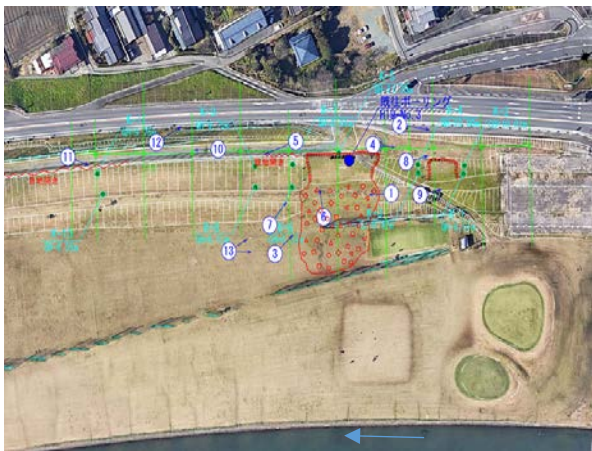
図1 踏査結果

- 崩壊箇所の幅は約 30m。
- 崩壊した盛土は、細粒分、少量の礫分を含んだ砂質土。(写真③参照)
- 崩壊斜面から湧水が確認される。(写真③参照)
- 県道の歩道部は排水構造が十分でなく水たまりとなっている。(写真②参照)
- 崩壊土砂は、30m 程度河川側に流れ出している。(写真⑬参照)
- 崩壊土砂は、フェンスを転倒させていないことから泥濁化し、流動土砂となった状態で移動したと考えられる。(写真⑬参照) よって崩壊は、一気に崩壊したものと推察される。
- 崩壊箇所は袋詰め土の工で復旧されている。(写真⑥参照)
- 崩壊土砂の下には、変状のない地山が確認できることから、小段より上部の斜面のみ崩壊していると推察される。(写真⑦参照)
- 上流の変状箇所は、幅 12.5m。
- 上流の変状(未崩壊)箇所は、明瞭な頭部亀裂や末端の隆起が認められる。(写真⑧参照, ⑨参照)

- ・崩壊は円弧状に発生しており、小段部より上部で崩壊しており、ゆっくりと崩壊に至ったのではないかと推察される。
- ・崩壊地点に雨水が集中する箇所になっており、表流水が供給され易い状況であった可能性がある。
- ・すべり面に表出した盛土は比較的締まっており、堤防本体に問題はないと推察される。
- ・調査は、簡易的に動的コーン貫入試験を行う形で良いのではないかと推察される。範囲から見て5測線程度行えば良いのではないかと推察される。
- ・室内土質試験は、崩壊した土砂を対象にブロックで残っている部分と泥濘化した箇所で行ってみてはどうか。ブロックの箇所は可能であれば一面せん断試験を実施してみるのも良いかもしれない。その場合、不飽和状態と飽和状態の両方できるのであればやってみた方が良い。
- ・飽和は、24時間程度の浸水で良い。試験法は定体積法での実施が良いと思われる。
- ・応急対策として袋詰め土の工が施工されており、現段階での安全性に問題はない。
- ・本復旧対策は、雨水の流入や舗装面からの流入などを抑制させる対応を考えることが望まれる。

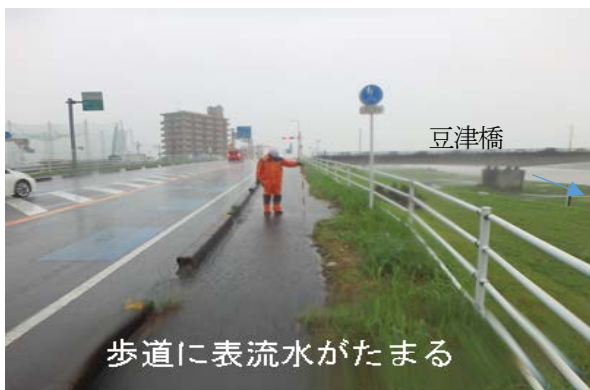
写真②

流入した表流水は、写真②に示す窪地（凹地形）に流下し、崩壊斜面に流れ込んでいたと考えられる。事実、これまでもこのような表流水の流下経路を形成したことから、窪地となっていると推察される。供給された表流水は、被災箇所流れ込むのと合わせて、斜面勾配をほとんど持たない堤防天端に一時貯留され浸透することで地下水位上昇の一因となっていると考えられる。

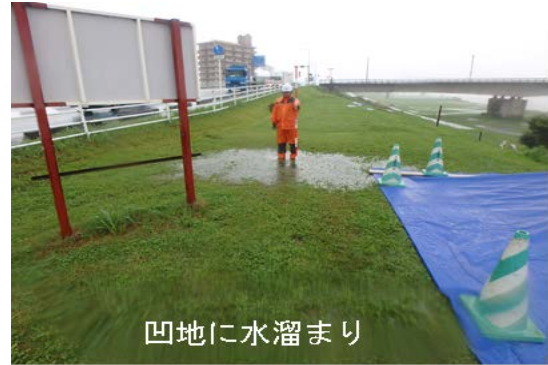
写真④

堤防側に流入せずに県道を流下した表流水は、写真③に示す通り、河川側の路側帯部を流下し、写真④に示す県道サグ部に流達する。この箇所は、県道の排水構造物が無く表流水は溜まったままの状態となる。もちろん、道路センターの標高を超えた溜まり水は、川裏側の管理道流れ落ちていく。そのため川裏側の管理道斜面も小崩壊を生じている。

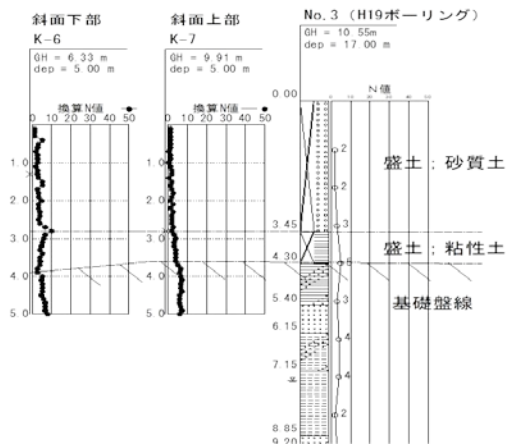
図2 簡易動的コーン貫入試験

- ・簡易動的コーン貫入試験結果は、周辺の既往ボーリング結果に合致した内容であった。
- ・3~3.5m 程度まで極めて軟質  $N_d < 5$  であり、その後わずかに締まりが良くなる。その境界が基礎地盤と盛土地盤の境界であると推察される
- ・斜面上部と斜面下部に層厚等の相違はなく比較的等厚に層が構成されている。
- ・被災した層は、最上位の「盛土; 砂質土」であると考えられる。

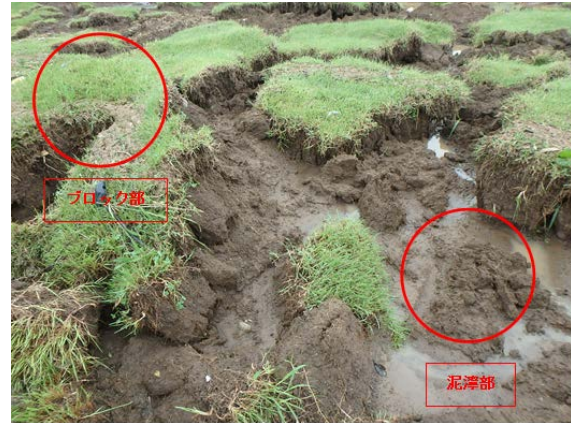
崩壊土の泥濘部とブロック部 (未泥濘)

- ・崩壊土砂は、液状の状態であった。実施した試験結果で『泥濘土』の自然含水比は  $w = 40.0\%$  であった。一方、『泥濘土』の液性限界試験(土が液状化せずに塑性状態を保持する限界の含水比)は  $WL = 37.5\%$  であり採取土は液性限界を超えており、崩壊土砂(泥濘土)の状況と合致する結果となった。
- ・火山灰はわずかに含まれるが、大量に混入してはいない。
- ・やや粘性土に偏っており、やや亀裂の入りやすい材料ではある。

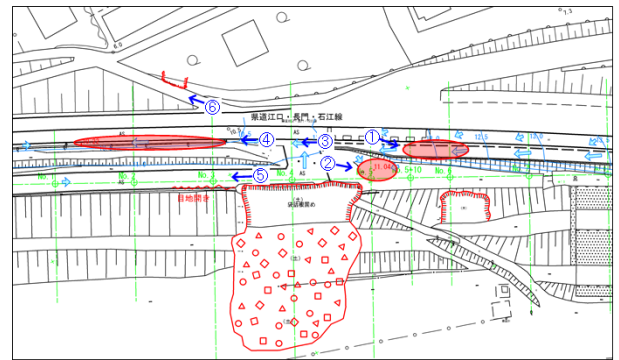
図2 表面水流入の状況整理  
右図（写真①の状況）

測量および現地調査の結果、図2赤色のハッチング箇所は標高が低く、豪雨時には現地に水溜まりができる。

写真①に示す県道歩道部は、右図に示すとおり土砂の堆積によって歩道部に水が溜まる状況となっている。縦断的には県道に沿って下り勾配を持つが、車道、歩道ともに河川側に傾斜勾配があり、やや強い降雨で写真の通り水溜まりとなっている。また、溜まった表流水は数 cm で越流し、川表側に流入する。

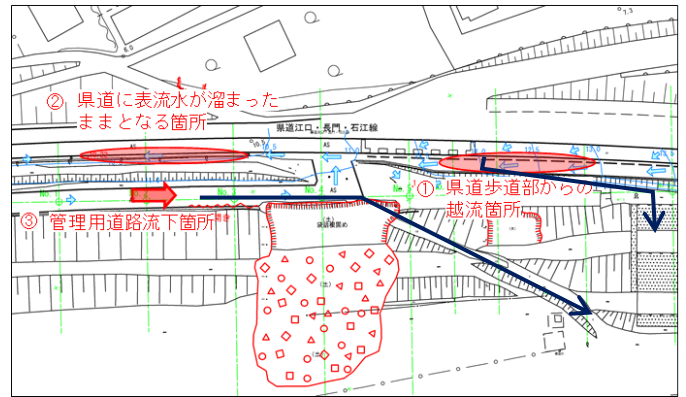
堤防に供給される表流水の原因箇所は、3箇所存在する。以下に箇所毎の対策案を示す。

- ① については、今回被災した大きな原因と考えられるため、道路管理者と協議し、県道歩道部の表流水を川表の土堤へ供給軽減させるために、歩道受け側溝を設置し、排水先を上流側の川表護岸へ導水することで堤防への供給水（浸透水）を軽減させる措置を行う。
- ② については、対応道路管理者と協議しながら、堤防への供給水（浸透水）を軽減させる措置を検討していくこととする。
- ③ については、改修計画に基づき、堤防腹付け工事中で、堤防強化がなされるとともに、表流水について天端に水たまりをつくらず堤防へ供給軽減させるため上流側の坂路上で排水させる措置を行う。
