佐賀導水路の巨勢川ポンプ場（東澁系） ガスタービンエンジンにおける燃焼器亀裂 について

施設管理係長 高野 誠司¹・管理課長 山下 繁昭¹

2019年5月に実施した排水機場の点検におけるボアスコープ調査において、ガスタービンエンジン内の燃焼器ライナーに亀裂を確認した。2004年の運用から15年目で発生した不具合であるが、全国でも排水機場に当該タイプのガスタービンを採用しているのは巨勢川ポンプ場（東澁系）だけであるため、その発生メカニズムを含めて紹介し、ガスタービンを維持管理するうえでの一考察を述べるものである。

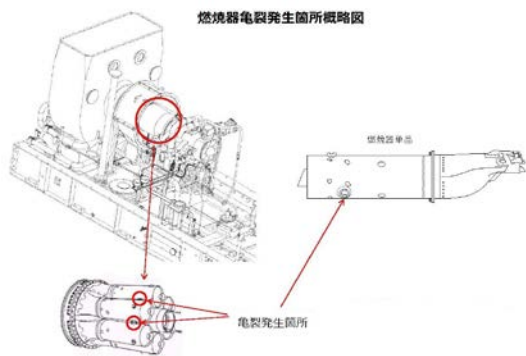
図-5 亀裂発生箇所概略図

2019年5月に確認した許容値を越えた亀裂発生箇所は以下のとおり。(図-5参照)

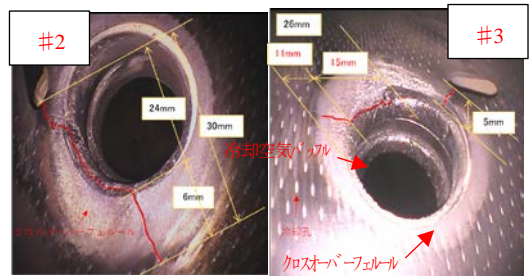
写真-3 亀裂(クラック)の発生した燃焼器

ボアスコープにて発見した6筒あるうちの2筒(#2と#3)の亀裂発生状況。写真だけでは非常にわかりにくいため、赤線で亀裂を表現している。(写真-3参照)

写真で黒く大きな穴が空いているところが冷却空気バブルと呼ばれるところで、穴の周囲に擦れているような色に見えるところが溶接部である。クロスオーバーフェルルというが、その周囲に小さな線のようなものが無数に見えるが、これは燃焼器に発生する温度分布による熱応力を緩和するための冷却孔である。

亀裂については、調査したところ2009年5月に既に発生しており、その時点においては、#2の燃焼器で24mm、#3の燃焼器で15mmの許容値内の亀裂。その後10年間で#2が6mm延伸して30mm、#3が11mm延伸して26mmまで亀裂が進行していたということが判明した。

- 1) 亀裂の要因は、起動停止の繰り返しによる熱応力による低サイクル疲労の可能性がある。
- 2) 同型の燃焼器に単純交換してもすぐに同じ現象が生じる可能性がある。燃焼器の構造の進化や排水機場の運用方法の見直し等の技術的な改善が不可欠である。
- 3) 設計改善や工夫については海外製品であることからどこまで協力が得られるかはわからない。熱応力解析などによる原因究明と対策効果の検証が望ましいが、危険域での運転を避けるなどの明確な改善効果が確認出来れば良い。

なお、当該亀裂を有する1号ガスタービンエンジンについては、実稼働が可能な状態であるため改良品交換に向けて現在準備中である。

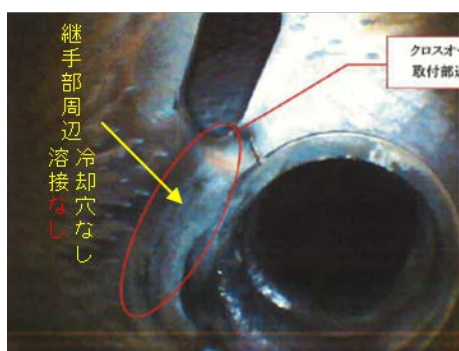
写真-4 従来品

- 2) 今回不具合を確認した1号機の燃焼器と2号機の燃焼器を確認したところ、冷却空気バッフル部の内側の溶接構造が違っている。
- 3) 1号及び2号機ともに同じ時期に新品が組み込まれているが、形態の異なる燃焼器ライナーが存在することから、製造ベンダーが異なっていたことが推測される。
- 4) 2号機の燃焼器は2018年の整備時に交換を実施しているが、そのときの燃焼器ライナーは設計変更されている。(これまでの従来品にはクロスオーバーフェール付近には冷却孔が設けられていなかったが、現2号機の燃焼器ライナーにはクロスオーバーフェール付近まで冷却孔が追加されていた。設計変更の理由は明らかにこの部分の熱応力を緩和するために設けられたものと推測できる。(写真-4と写真-5参照)

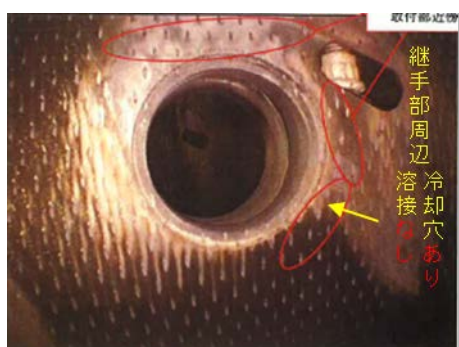
写真-5 設計変更品(現行2号機)

しかし、熱応力対策としてクロスオーバーフェール直近まで冷却孔を設け改良しており、燃焼器について過度な負荷がかかることは今後の機場実運用においてはほぼ発生しないと言えることから、亀裂発生までの時間はより延長されるものと判断する。
