事務所管内における道路附属物損傷事故の発生状況の分析について

尾崎 佑成¹・高木 賢史²・山田 信一郎³

²九州地方整備局 大隅河川国道事務所 道路管理課 (〒893-1207 鹿児島県肝属郡肝付町新富 1013-1)

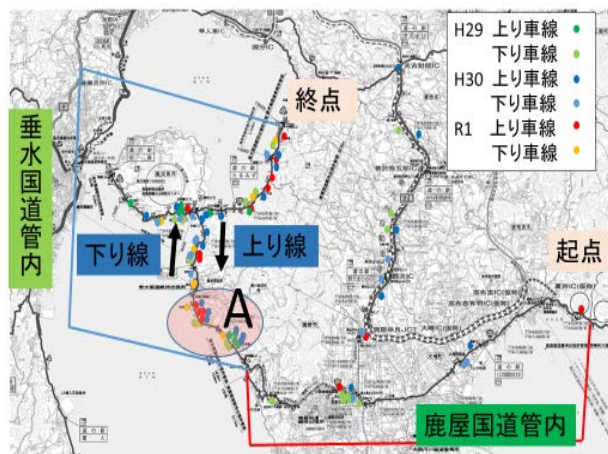
図-3 道路附属物損傷事故の発生箇所

事務所管内の損傷事故発生箇所を地図に表示してみると、管内の至る所で損傷事故が起きている(図-3)。その中でも、国道224号0k~5k付近、国道220号145k~153k付近(図-3、A地点)で損傷事故が多く起きていることが分かった。垂水国道管内で61件損傷事故が発生している中で、国道224号0k~5k付近では損傷事故が11件、国道220号145k~153k付近では損傷事故が20件発生しており、より発生件数の多い国道220号145k~153k付近に絞って調査を行う。

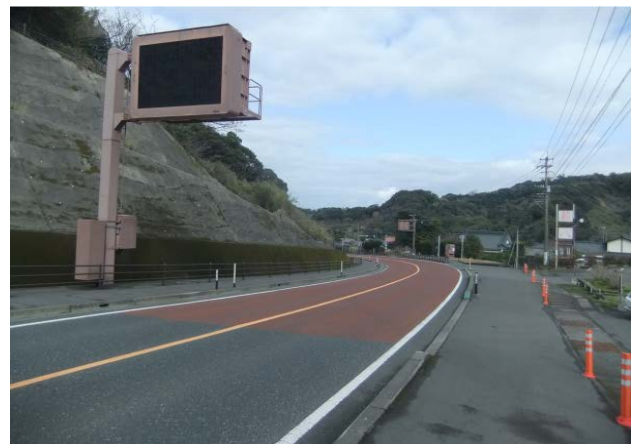
新城・浜平地区において、桜島から垂水市内方面（上り線）では損傷事故が 15 件起きているなか、垂水市内から桜島方面（下り線）では損傷事故が 5 件と少なくなっている。垂水市内から桜島方面（下り線）で損傷事故が少ない要因として、道路上に適した注意喚起表示がされていることが挙げられる。損傷事故が多い箇所である国道 220 号 145k よりも起点側の国道 220 号 143k 付近にカーブがあるためカラー舗装がされている（図-5）。

損傷事故が多発している国道 220 号 145k にさしかかる前にカラー舗装があることで、注意喚起による事故対策ができています。

図-5 国道 220 号 143k 付近のカラー舗装（垂水市内から桜島方面を望む）

路面舗装については、損傷事故が比較的少ない垂水市内から桜島方面（下り線）と同様に、損傷事故が多発する区間の手前に居眠りを予防するためのカラー舗装や平行ゼブラ舗装を設けて対応するのが望ましい。また、振動で注意喚起を促す路面表示も効果はあると考えられるが、近隣への騒音問題等には注意が必要である。

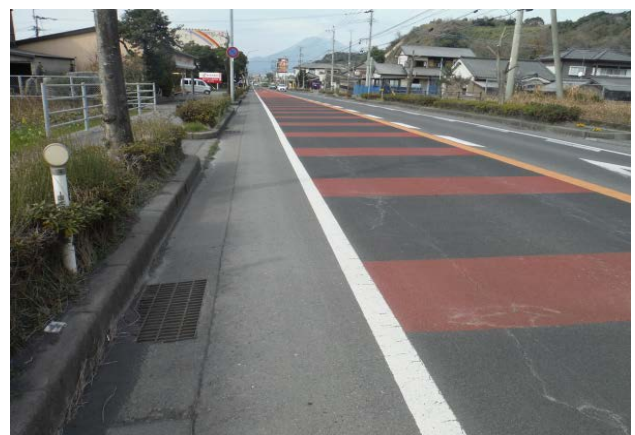
また、垂水市内から桜島方面（下り線）の国道 220 号 151k 付近には、カラー舗装と普通舗装を交互に舗装し、平行ゼブラ舗装になっている（図-6）。

図-6 国道 220 号 151k 付近の平行ゼブラ舗装（垂水市内から桜島方面を望む）

上記の対策により、垂水市内から桜島方面（下り線）では損傷事故の減少に効果があると思われる。桜島から垂水市内方面（上り線）では、このような対策があまり見られない。
