中尾山トンネルの 施工中の問題点と補助工法の検討

高園 紘徳¹・小辻 英俊²

¹九州地方整備局 八代河川国道事務所 工務第二課 (〒866-0831 熊本県八代市萩原町1丁目708-2)

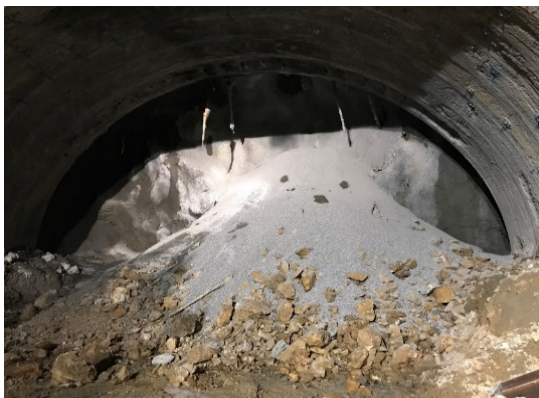
図-4 天端崩落

TD290m以降では、想定していなかった地質や湧水が要因となり、切羽天端・鏡面の崩落が発生した。(図-4、5) なお、坑口部分よりDパターンの切羽鏡面では吹付コンクリートを実施していた。

天端部の安定対策として3種の先受け工を実施した。TD293mでは充填式フォアポーリングを追加したが、サイクルの掘削時に天端部が崩落した。フォアポーリングのボルトも含め崩落したことから、地山の固結度が低いと考え、天端部をシリカレジンで改良し、地山を安定させることが有効と判断し、TD294m以降は注入式フォアポーリングを実施した。しかし、TD312m付近で天端部の崩落が発生したため、以降は注入式長尺鋼管先受工に変更した。

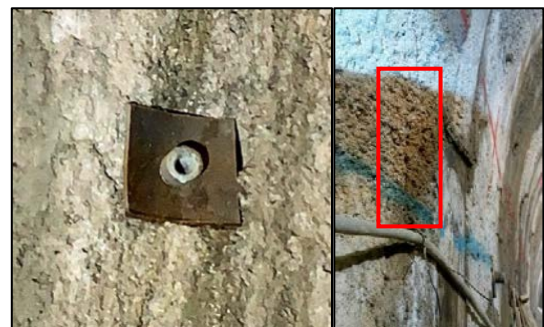
図-6 ロックボルト変形、ひび割れ状況

A計測では、TD250m～TD300m間の測点で水平内空変位量が管理レベルⅡ(変位量76.5mm)を超える状況が続き、TD260m付近の支保工でロックボルト座金の変形や吹付コンクリートのひび割れが発生した。(図-6)

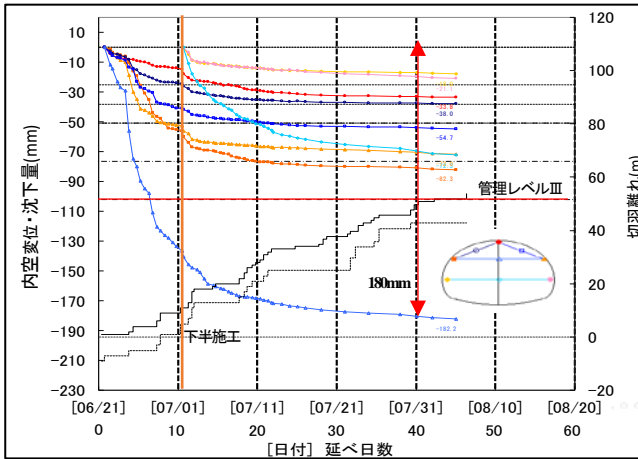
図-7 A計測結果 (TD280m)

また、TD280mでは管理レベルⅢ(変位量102mm)を超え、下半施工後も変位が収束しない状況であった。(図-7)

TD250m付近より内空変位が増大していたことから、TD281mより設計支保パターンであるDII-HI (吹付強度 18N/mm²)をDII-H2 (吹付強度 36N/mm²)に変更し変位抑制を試みた。しかし、期待した効果は得られず、支保工の水平内空変位量が管理レベルIIIを超過した。

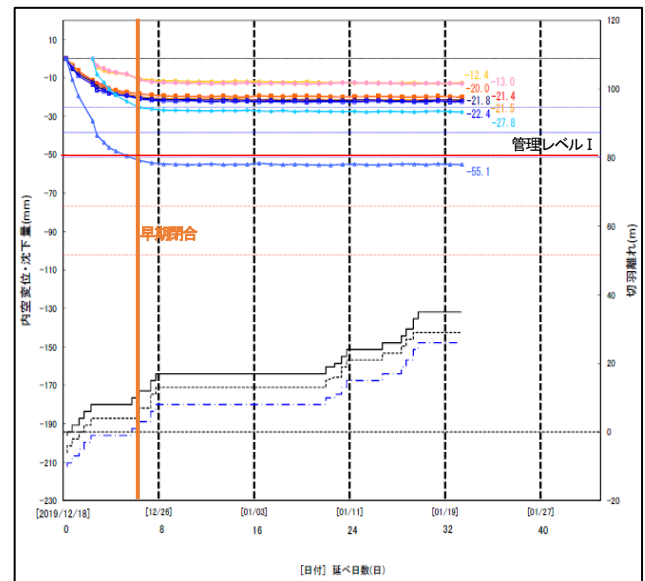
図-11 A計測結果 (TD550m)

切羽安定対策と早期閉合により安定して施工を進めていたが、土被りの増加に伴い、TD480m付近では早期閉合を施工するまでの初期変位が管理レベルⅢまで進行する状況となり、さらなる支保工のランクアップが必要となった。そこで鋼製支保をHH150からH200に変更し吹付コンクリート厚さを200mmから250mmとすることで支保工を強化したDII-H2.5-sパターンへ変更した。この結果、早期閉合までの初期変位が抑制され、管理レベルⅠ(変位量51mm)程度になり、安定した施工を進めることが可能になった。(図-11)
