# 令和2年7月豪雨，下笠ダム，初！，異常洪水時 防災操作を実施 ～そのときなにが起きていたのか～

吉村 研人<sup>1</sup>・長田 茂美<sup>1</sup>

<sup>1</sup>九州地方整備局 筑後川ダム統合管理事務所 下笠ダム管理支所

令和2年7月に発生した九州北部における記録的な豪雨は、各地に甚大な被害をもたらした。筑後川ダム統合管理事務所下笠ダム管理支所においては、計画規模を上回る洪水が発生したことから、ただし書き操作要領に基づき異常洪水時防災操作を実施した。今後、気候変動等により豪雨が頻発化することも踏まえ、当時、下笠ダムではなにが起き、どのような対応を行っていたのか振り返る。

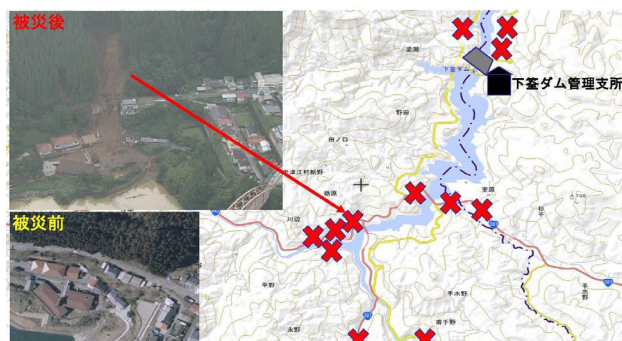
図-4 下釜ダム周辺の土砂崩れ発生状況

6月下旬から降り続く雨により地盤が緩んでいたこともあり、7月5日からの豪雨により下笠ダム周辺では多数の土砂崩れによる通行止めが発生したことから、下笠ダム管理支所へのアクセスルートである国道387号線、国道442号線、県道12号線および県道647号線の全てが遮断され、孤立状態となった（図-4）。これにより後述するダムコン停止に対応するためにダムに向かっていた電気通信担当職員や異常洪水時防災操作に対応する機械担当職員（通常は松原ダムで勤務）が応援に来られないという事象が発生した。

これを踏まえて令和3年度から筑後川ダム統合管理事務所管内において遠隔支援機器を導入した。これはメガネ型ウェアラブルデバイスとテレビ会議システムを組み合わせたもので、メガネに搭載されたカメラとマイクにより遠隔地にいる専門的な知識を持った職員と映像を共有し、指示を受けながら現場で機器の操作が行えるというものである。現状では、通信を携帯電話回線のみに頼ったものであることや操作者の習熟度等課題はあるが、非常時でも素早く適切な対応をするために有効に活用できると考えられる。

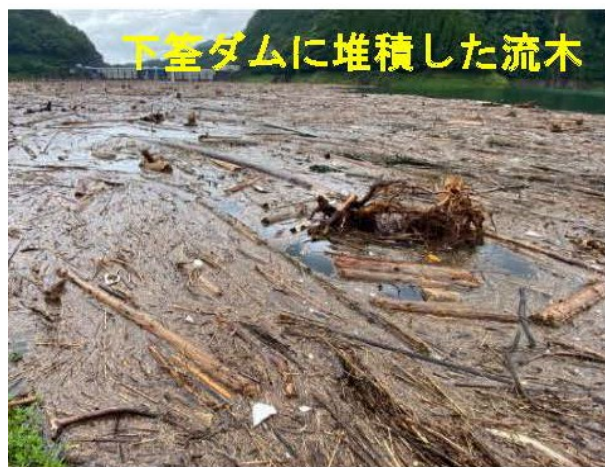
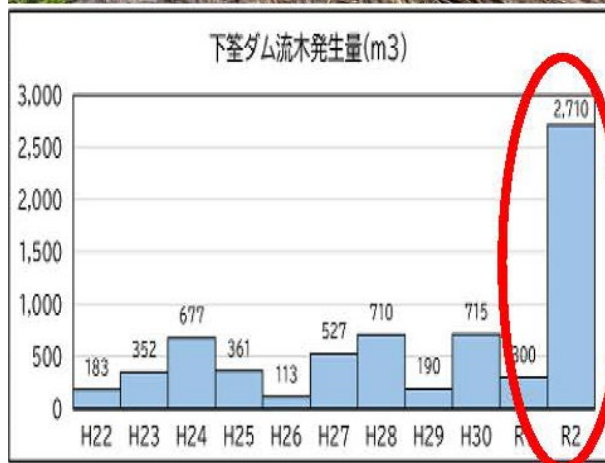
図-5 下笠ダムに流入した流木

下笠ダムには流木から堤体を保護するために網場が2本設置されているものの、それを乗り越え大量の流木が流入した（図-5）。また、下笠ダム貯水池上流には貯砂ダムが3基設置されているが、全ての流入土砂を補足することは不可能であり、貯水池に大量の土砂が流入することとなった。

大規模な土砂の流入により、令和2年度以降、計画堆砂量を大きく上回るペースで堆砂が進行してい

下笠ダムには流木焼却施設があり、毎年発生する流木を焼却処理していたが、処理能力を大幅に上回る規模となったため、令和3年度においても引き続きこのときの流木を焼却処理し続けている。また、手頃な大きさの流木については、地域貢献と管理費削減のために一般配布を行った。

る。今後は、大規模な堆砂除去工事等により計画的な堆砂除去を行っていく必要がある。現時点では貯水池内や貯砂ダムに堆積した土砂を掘削していくことを検討している。
