# 変朽安山岩層における斜面对策工について

九州地方整備局 鹿児島国道事務所 管理第二課 (〒892-0812鹿児島県鹿児島市浜町2-5)

南九州西回り自動車道川内道路が通過する鹿児島県いちき串木野市には、地下からの熱水作用により変質した変朽安山岩が分布している。変朽安山岩は黄鉄鉱を含むため、酸性濃度が高く、施工された構造物や鋼材に劣化や腐食の進行が確認された。この変朽安山岩分布区間で2010年にアンカー工が施工された切土法面において、2011年に変状の発生・拡大が確認されたことから、現在の状況及び変状発生原因を確認するために、2014年から現地調査やリフトオフ試験等を実施している。

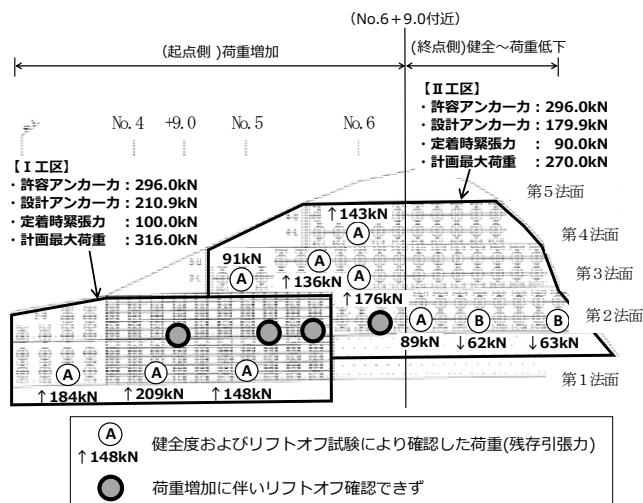
図-2 リフトオフ試験結果

リフトオフ試験結果から、No. 6+9.0を境に起点側は荷重が増加し、終点側は健全～荷重低下傾向といえる。

また、No. 4+9.0～No. 6+9.0区間の第2法面は荷重増加に伴いリフトオフが確認出来なかったため、現在のアンカー緊張力を確認することが出来なかった。

第1法面は、第2法面より荷重は小さいが定着時緊張力から1.5～2倍に増加していることから、法面下部に大きな力が作用しているといえる。

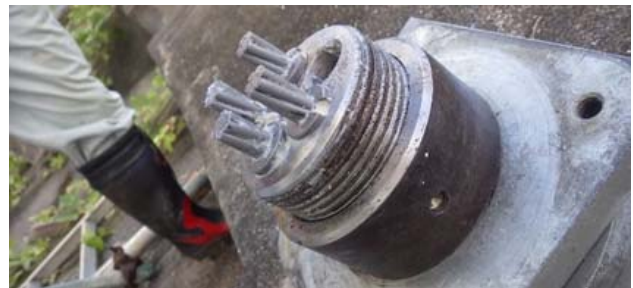
写真-3 アンカー頭部確認状況写真

以上の課題を解決するため、対象アンカーや周辺アンカーのヘッド部、くさび状況を目視で確認を行い、腐食はないと判断し設置した。

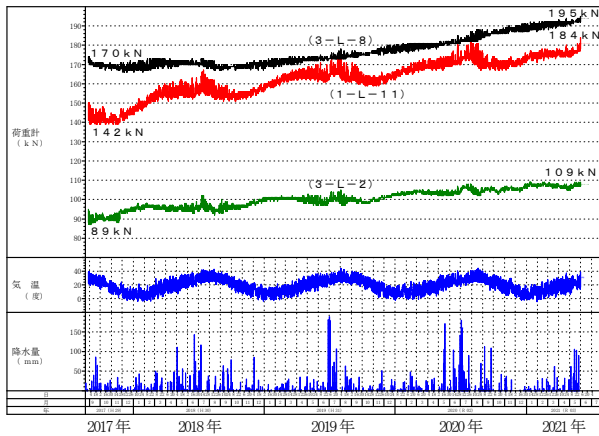
図-4 アンカー荷重計変動図

3基共、荷重は累積して増加しており、観測開始時から4年弱で3-L-2、3-L-8は約20kN、1-L-11は約40kN増加している。また、荷重は気温との相関も認められ、気温が高い夏場の日中は荷重が増加する傾向にあった。

荷重計が未設置で定着時から荷重が2~3倍以上に増加しているアンカーもさらに荷重が増加し、より危険な状況になっていることが懸念される。

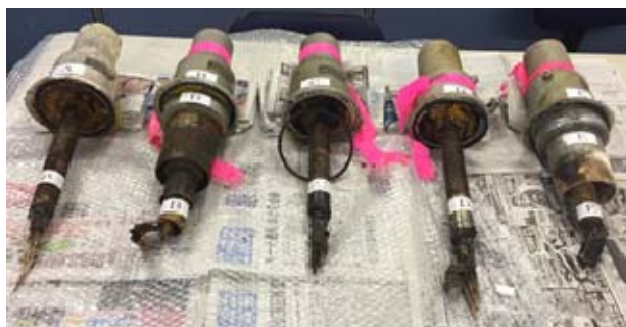
写真5 破断したアンカー (芹ヶ野地区)

リフトオフが確認出来ず荷重の増加が3倍以上と想定される第2法面は酸性が強いため、当該箇所の下名地区は腐食環境下であると言える。下名地区ではアンカーの腐食は確認されていないが、同路線の下名地区から起点側約500mに位置する変朽安山岩地帯にアンカーが設置されている芹ヶ野地区では鋼材の腐食によりアンカーが数本破断している。そのため、下名地区でも今後荷重増加

により防食部材に破損が発生した場合、アンカーの腐食が懸念されることから、増打ちアンカーは腐食しない材料である炭素繊維より線を用いたアンカー材を採用し、受圧板は硬化性樹脂発泡体をガラス長繊維で強化した材料を採用した。

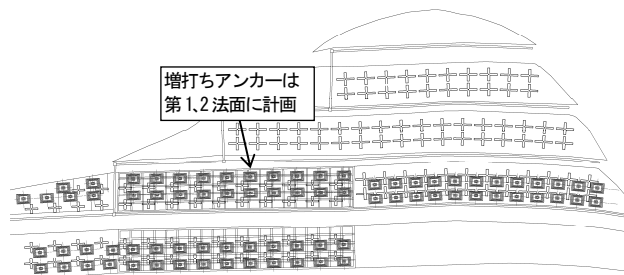
図6 増打ちアンカー設計

増打ちアンカーを計画するにあたって、現段階で既設アンカーに最大でどのくらいの荷重が作用しているのか推定する必要がある。

既設アンカーに破断は確認されていないため、現段階で既設アンカーの引張荷重(492kN)までは荷重が増加していないものと推定し、増打ちアンカーは、許容引張(引張荷重の0.6倍)が492kNに対応できる規格(許容荷重525kN)とした。
