筑後川下流用水施設における 機能診断調査での新しい知見と独自の取組

藤野 百江¹・井崎 靖²・松岡 良司³

¹独立行政法人水資源機構 筑後川下流総合管理所（〒830-0071 福岡県久留米市安武町武島 23-1）

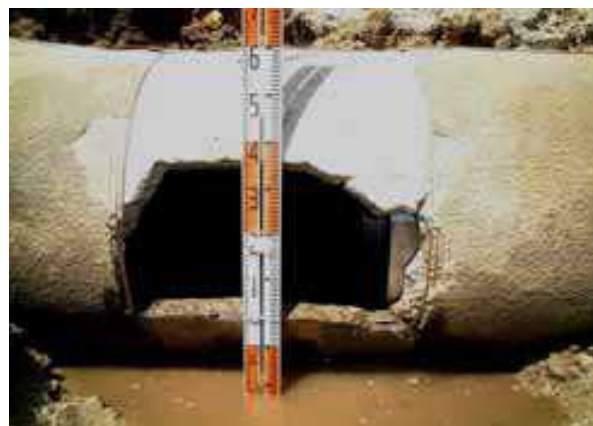
写真-1 PC管の劣化に伴う出水（他地区）

水資源機構が管理する他地区の施設においては、図-1 に示すカバーコートの中性化に伴う PC 鋼線の破断による出水事故(写真-1)が発生している。下流用水施設においては同様の事故は発生していないものの、筑後導水路下流部では、約 5km にわたり PC 管を採用していることから、その劣化状況を把握するため、PC 管の周辺(埋設)環境を調査した。調査にあたり、管路近傍でボーリングを実施し、その後、地下水位観測孔(以下「観測孔」という。)として残置し水質調査等を行った。

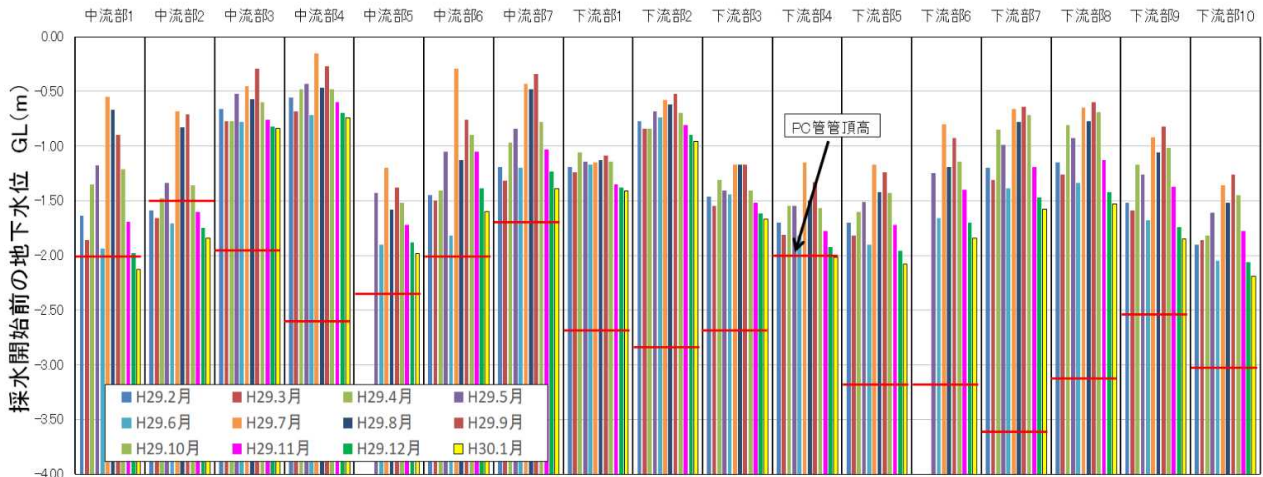
図-2 各観測孔における地下水位の年間推移

地下水位観測では図-2 に示すとおり、ほぼ全ての観測孔において年間を通じて PC 管の管頂部以上に地下水位が推移していることを確認した。調査初年度の 2017 年度(平成 29 年度)は、過去 10 年間で 2 番目に降水量が少ない年であったにもかかわらず、PC 管周辺の地下水位は常に高い位置に推移していたも

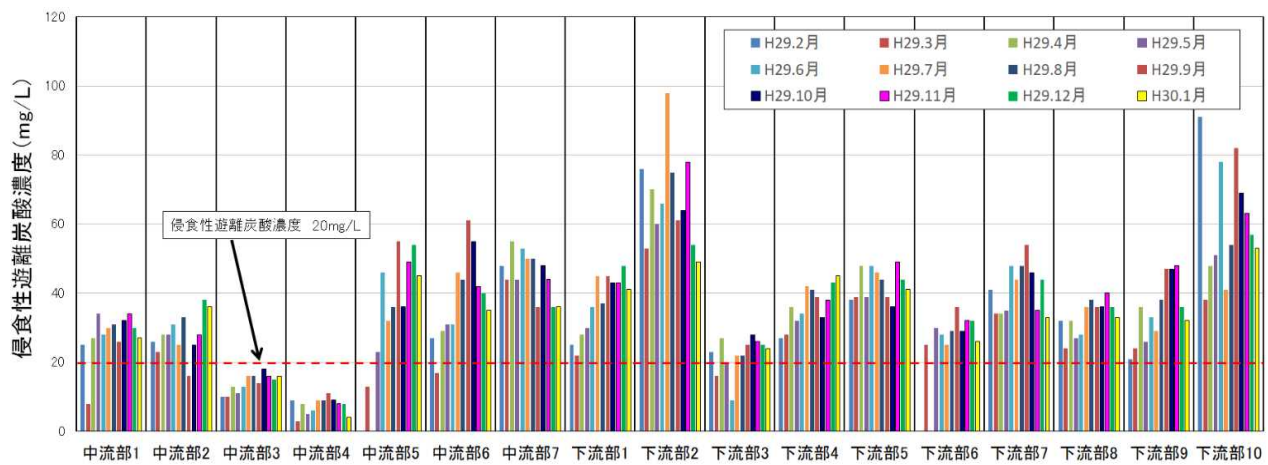
図-3 各観測孔における侵食性遊離炭酸濃度の年間推移

図-3 に示すとおり、ほぼ全ての観測孔では年間を通じて閾値 20mg/L を超えており、さらに 3 倍以上の高濃度を示す地点も確認し、PC 管の劣化が懸念される結果となった。

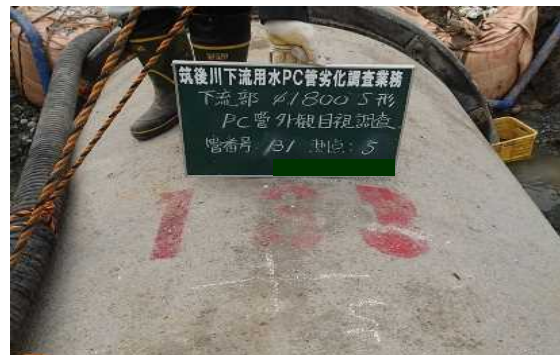
写真-2 管表面のマーキング状況

PC管の目視調査では、写真-2のとおり、PC管表面に建設当初の管製造番号等のマーキングが残っていたことと写真-3のとおりチッピング箇所におけるフェノールフタレイン溶液による中性化試験の結果及びPC鋼線の状況等から、カバーコートの侵食は少なく、PC管は比較的健全な状態であることが窺える結果であった。

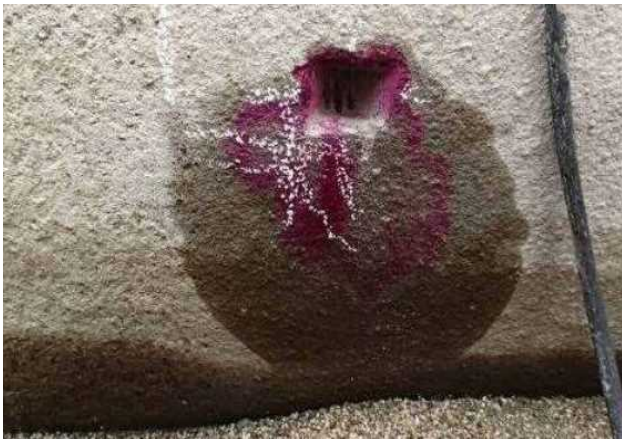
写真-3 チッピング箇所での地下水の浸出

そこで、カバーコートの健全性を詳細に確認するため、チッピングした箇所から採取したカバーコートの破片を組成鉱物に基づいて判定するX線回折分析を行った。表面部及び内面部における水酸化カルシウムの検出量と炭酸カルシウムの検出量を比較すると、劣化生成物である炭酸カルシウムが多く検出された。この結果から、カバーコート内では少なからず侵食性遊離炭酸濃度の高い地下水の影響を受けて中性化が進行する恐れがあることが判明した。

さらに、写真-3で判る通り、チッピングした直後は、地下水が浸出した状況も写し出していることから、その要因を確認するため、カバーコートの密度試験を行った結果、密度は2.25 g/cm³であった。これは地下水の浸透やJISで規定されている圧縮強度350kg/cm²を満足するために製造メーカーが定めている基準の密度(比重)をほぼ満足していたが、カバーコート内部への地下水の浸透を完全に防ぐことが出来ないことも確認することが出来た。

したがって、管外調査では、侵食性遊離炭酸濃度の高い地下水がカバーコート内部へ浸透しているにも関わらず、カバーコートが中性化・薄肉化することなく、PC鋼線が発錆することなく健全な状態であることが確認出来た。

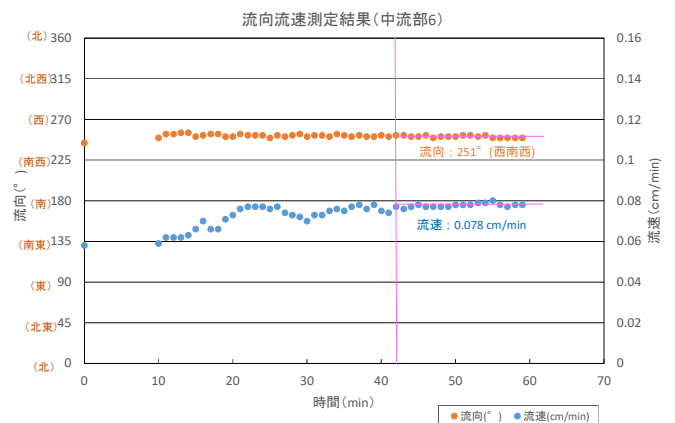
図-4 流向流速測定結果

まず、当該地区と他地区との違いに着目したところ、当該地区で注目すべき事項としては恒常的に地下水水位が高いことが挙げられる。管外調査箇所における地下水水位は、前項で述べたとおり、管頂以上の高い位置に推移しており、観測孔における地下水水位の測定結果も高いことを踏まえ、地下水の流れに着目することとした。他地区の破損事例から、地下水が基礎材を流出させている事例もあったことから、当該地区における地下水の流れを把握するため、流向流速測定を実施した。2地点の観測孔での測定結果を図-4に示す。流速は98~112cm/日(0.068~0.078cm/分)程度と地下水の流動性は低い結果であった。これは、当該地区が広大な筑紫平野に平地部に位置しており、傾斜地や山間地、丘陵地の地下水と比較すると導水勾配がほとんど無いことが影響していると言える。
