番匠川の堤防掘り起こし被害について

原田 佳奈¹・藤原 吉洋¹・諸藤 明子²

¹佐伯河川国道事務所 調査課 (〒876-0813 大分県佐伯市長島町4-4-14)

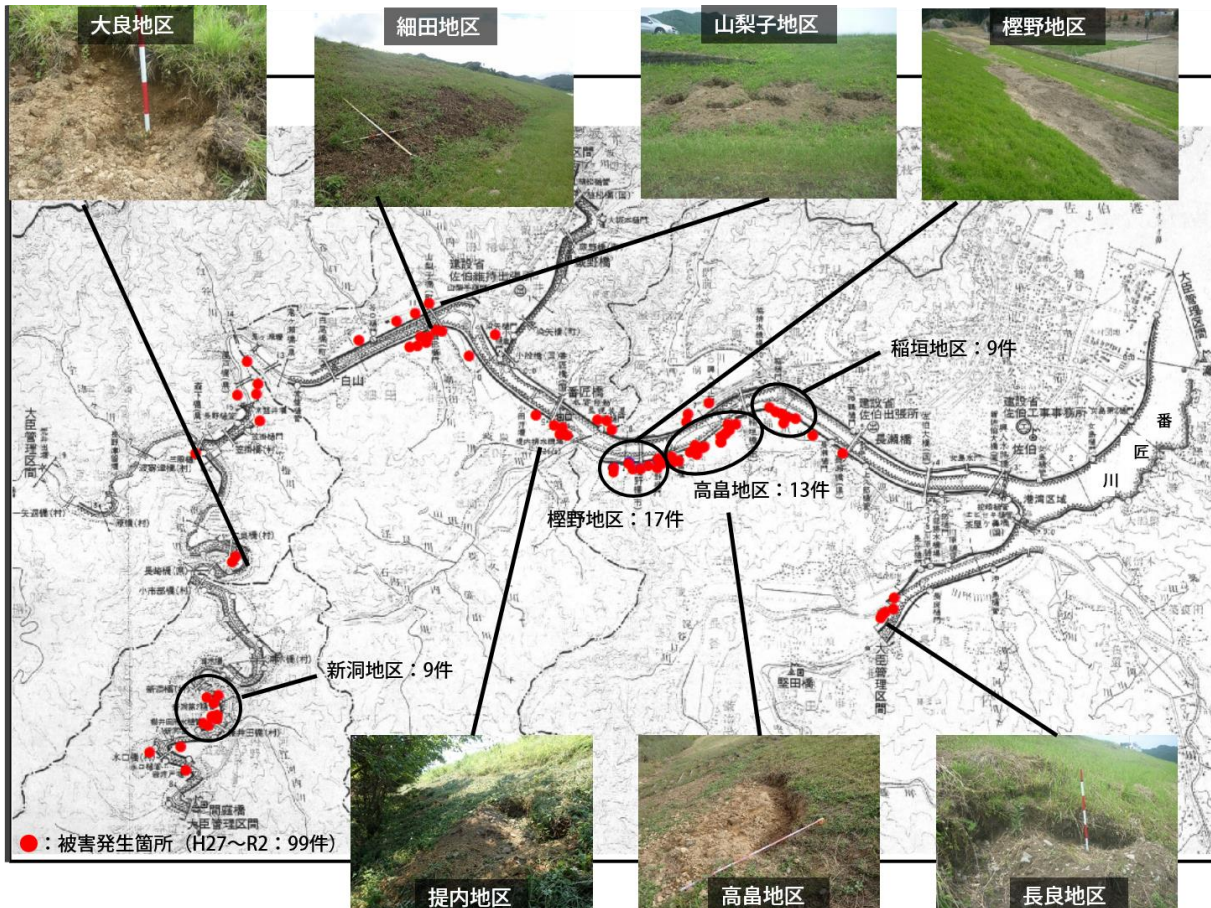
図-2 番匠川水系で確認された掘り起こし被害の様子

平成 27 年から令和 2 年までに 99 件の被害が報告された (図-2)。特に平成 30 年度は、約 30 cm 以上の穴ができるほど掘り起こされていたり (写真-1)、法面の芝生をはがすように掘られていたり、数か所にわたり巣穴のような深さで掘られていたり、堤防の機能を著しく低下させる被害状況であった。

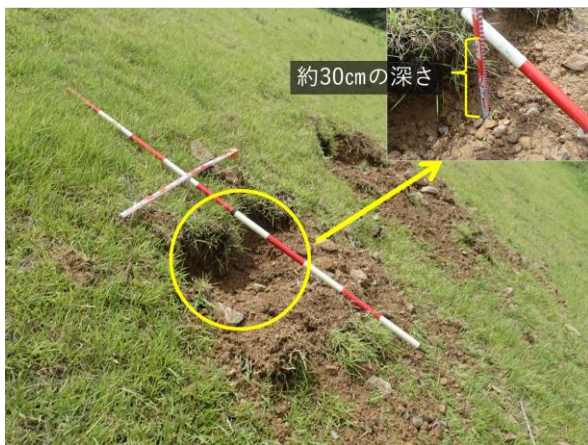
写真-1 掘り起こし被害の様子 (高島地区)

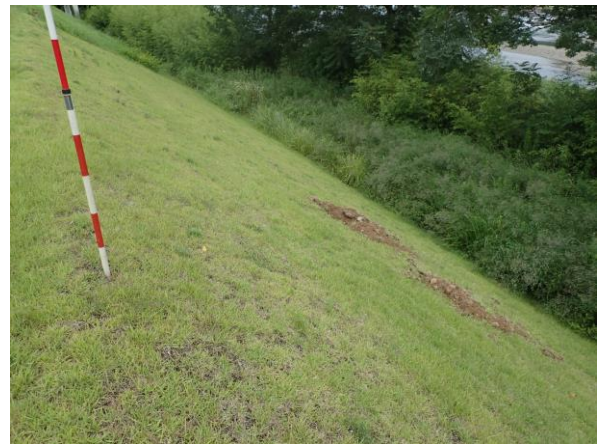
写真-2 掘り起こし被害箇所の高水敷の様子 (高島地区)

番匠川右岸の檜野地区が17件、高島地区が13件、稲垣地区が9件、久留須川の新洞地区が9件と全体の半分弱を占めていることが分かった。そして報告された被害箇所数のうち川表44件、川裏5件、川表川裏両方3件と川表の被害が8割強となっていることが判明した(図-4)。また被害箇所の状況を比較すると、周辺に民家が少ない、山が近い、高水敷に草木が繁茂しているという特徴が明らかになった(写真-2)。

したがって、イノシシが高水敷に姿を隠すことのできる場所をなくすこと、そもそも河川へ近づけないようにすることが掘り起こし被害を軽減させるための急務となった。

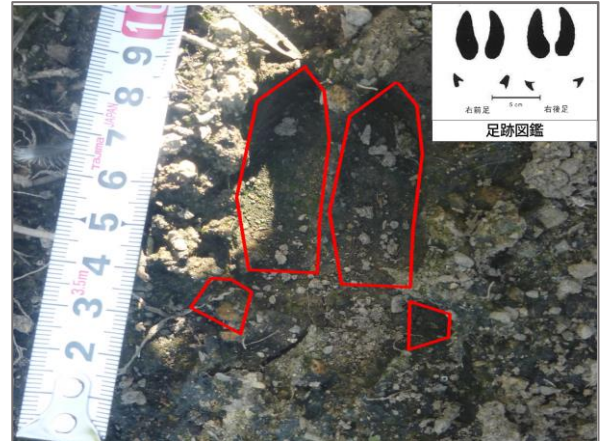
掘り起こし被害の抜本的な対策を行うために、獣害の特定が必要とされた。そこで令和元年度に生物の専門業者によって被害箇所の写真による考察および痕跡採取が行われた。専門業者によると、被害箇所が広範囲に掘り返されているものはイノシシの可能性が高いとされ、局所的に深く掘られたものはアナグマやキツネの可能性もあるとされた。しかし、被害箇所に残された足跡には蹄とともに副蹄の跡が見られたこと(写真-3)、専門業者の助言で設置した人感カメラに姿が映っていたことから、掘り起こしの犯人はイノシシであると断定した(写真-4)(写真-5)

写真-3 痕跡採取の結果³⁾

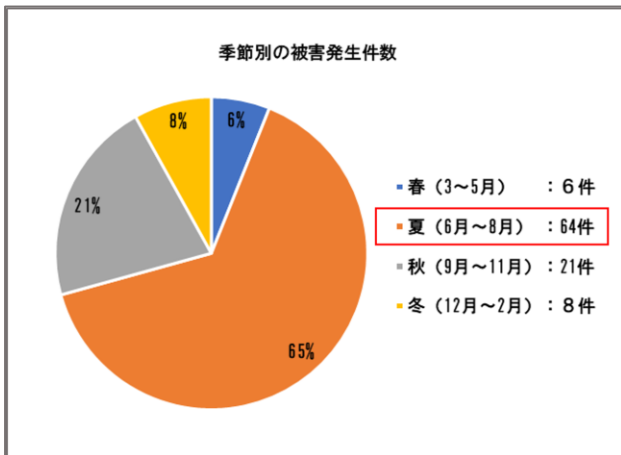
図-3 季節別の被害発生件数

このような被害箇所に対して埋め戻す等の対応をしていたものの、復旧後も同様の箇所被害が頻発することから、平成 31 年度に平成 27 年 4 月～令和 2 年までに発生した堤防掘り起こし被害は合計 99 件であり、被害時期、被害場所の分析を行った。まず被害発生時期について、春期 (3～5 月)、夏期 (6～8 月)、秋期 (9 月～11 月)、冬期 (12～2 月) とし被害件数を分類した。その結果、夏が 6 割と最も多く、続いて秋に被害が集中していることが判明した (図-3)。次に被害箇所について、

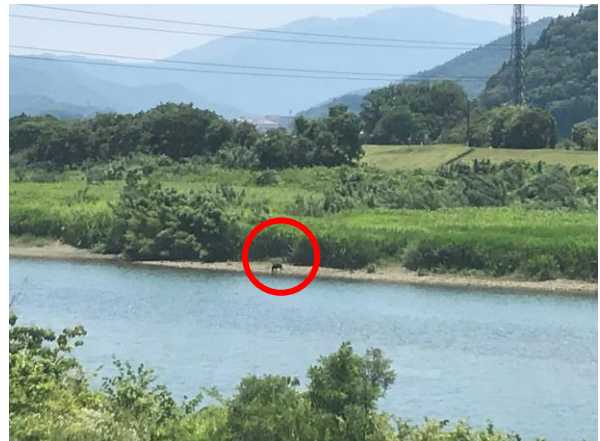
写真-4 稲垣地区で目撃されたイノシシと考えられる個体

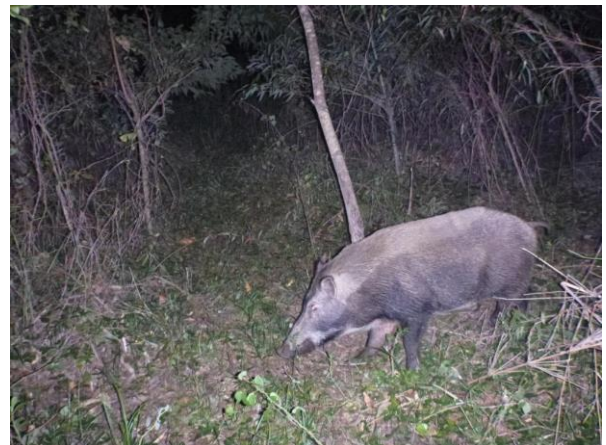
写真-5 人感カメラに映ったイノシシ

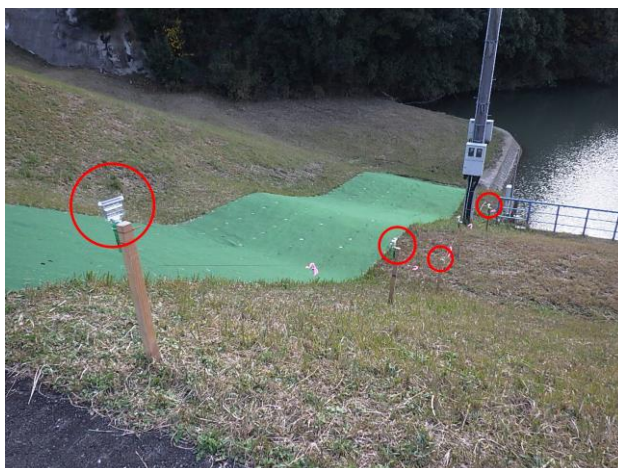
設置後すぐには掘り起こし被害は見られなかったものの、一定期間が経過するとイノシシが光に慣れてしまい被害が再発してしまった。

写真-6 樫野地区に設置されたソーラー式防獣ライト

平成 30 年度、樫野地区、長良地区、提内地区にソーラー式防獣ライトが縦断的に一定の間隔で設置された。これは、昼間太陽光により蓄えられた電池によって夜間のみ点灯し、赤と青の LED が交互に光って動物を驚かせるしくみである（写真-6）。

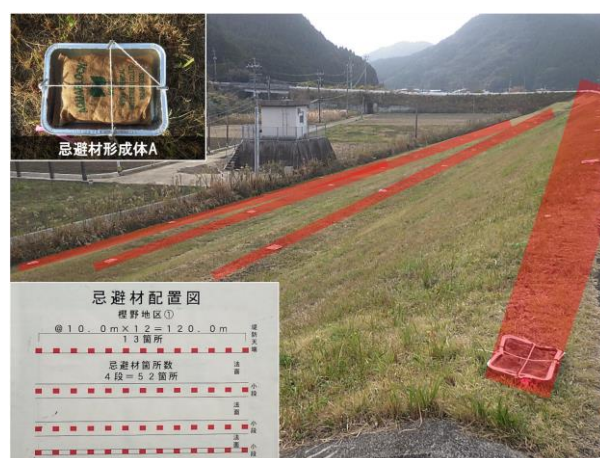
しかし、ソーラー式防獣ライト同様、設置後すぐは効果が見られた一方で、雨で流されたり、蒸発して忌避材の臭いが薄まってしまい被害が再発するようになった。この結果を受け、臭いを強くする方法も検討されたが、堤防上を散歩する犬等には効きすぎてしまうため難しいとされた。そのため常時忌避材を供給できるシステムがあれば効果を継続できるのではないかと考えられる。

写真-7 忌避材 A の設置の様子

同じく平成 30 年度、樫野地区、高畠地区にて忌避材の一つである忌避液をブロックや炭に浸透させたもの（以下、忌避材 A、忌避材 B）が設置された（写真-7）（写真-8）。この対策はイノシシが忌避液の臭いを嫌い、堤防に近付かせないようにすることが狙いであった。

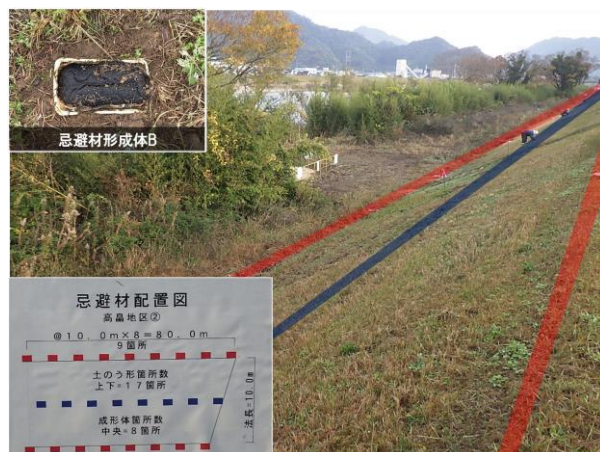
写真-8 忌避材 B の設置の様子

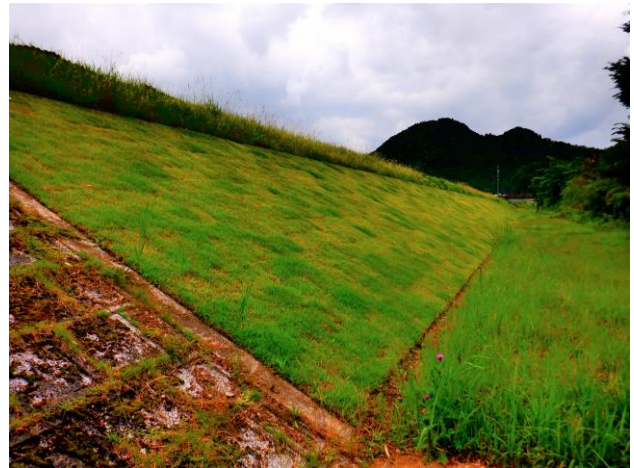
写真-13 榎野地区 (R3.6時点)

現在、補修を行った箇所に対して大きな掘り起こし被害は発見されていない（写真-13）。しかし、今まで何度も同じ箇所が被害を受けているという経緯があるため今後も経過監視を行っていく予定である。
