# 下関港西山地区の岸壁改良の完了について

小松 大介<sup>1</sup>・中村 泰貴<sup>2</sup>・後藤 清<sup>1</sup>・藤本 孝浩<sup>2</sup>

<sup>1</sup>九州地方整備局 下関港湾事務所 工務課 (〒750-0066 山口県下関市東大和町 2-29-1)

2021年3月25日に下関港西山地区岸壁-12m改良のプロジェクトが完了した。本プロジェクトは、2014年4月から下関港湾事務所による予防保全事業として実施したものであり、背後地に木質バイオマス発電所が新規立地することからも、供用に遅れがないように進捗を図ることが求められた。

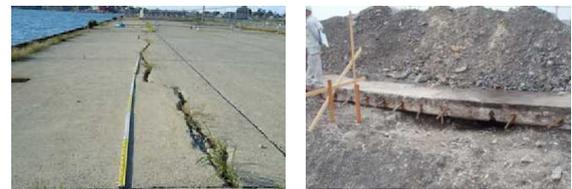
関市貯木場利用協同組合は2010年3月に解散となった。本地区の岸壁は供用後26年経過して、エプロン部のひび割れや陥没が多数確認され、岸壁利用に一部制限を設けている状況であった(図-2)。

図-2 老朽化状況 (ひび割れ・陥没)

本プロジェクトは、2014年度より岸壁の老朽化対策、延命化によるLCCの削減を目的に実施している。

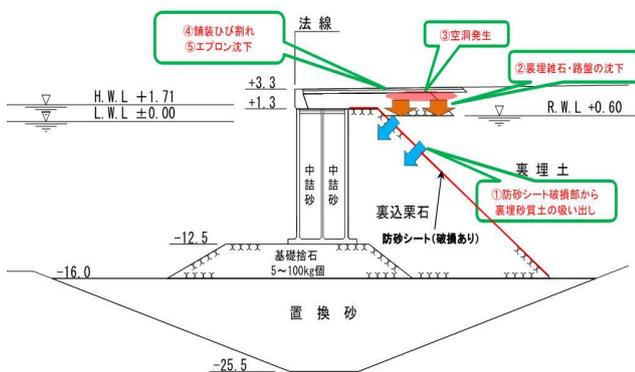
図-4 老朽化のメカニズム

老朽化の原因究明のため、空洞化調査と試掘調査が行われた。その結果、エプロン沈下・舗装ひび割れ発生の原因は、防砂シート破損部からの裏埋土吸い出しであると想定された(図-4)。

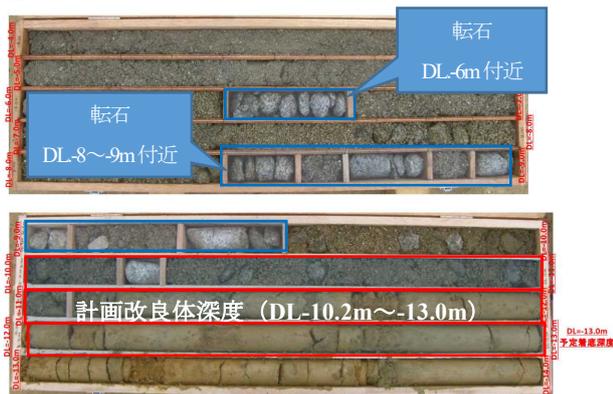
図-9 調査ボーリングのコア写真

しかし、2015年6月、これから地盤改良に着手しようとした矢先に、試験的に実施したキャリブレーションの段階で、目的深度まで到達しない高止まりが生じた。合計6箇所の試掘(空掘り)を実施したが、海側のG列では想定より70cm高い程度であったものの、陸側のJ列からP列の3箇所については、大幅に浅い位置で高止まりした。

高止まりの原因を確認するため、調査ボーリングを実施すると、高止まりした深度で転石が確認された。その下に砂質土を挟んで、新たに転石が確認され、-11.5m付近からは粘土混じりの砂礫・砂が確認された(図-9)。

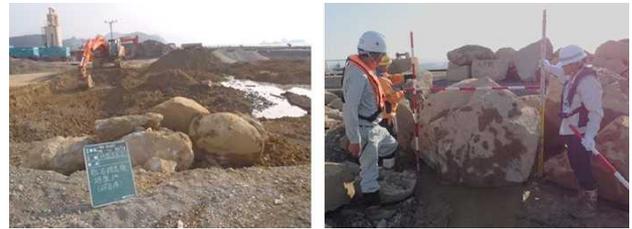
図-10 支障物除去と計測

約1,828m<sup>2</sup>の掘削範囲に対して、直径1m程度の巨石; 約113m<sup>3</sup>と基礎捨石; 約263m<sup>3</sup>が除去されたが、既設の係船直柱の基礎周辺では基礎捨石と思われる転石が多く発生し、CI-CMCの高止まりが目立った。

生じたことから、地盤改良の施工範囲全域を施工基準面から-3.0mの位置まで事前にバックホウで掘削して転石を撤去することとした(図-10)。

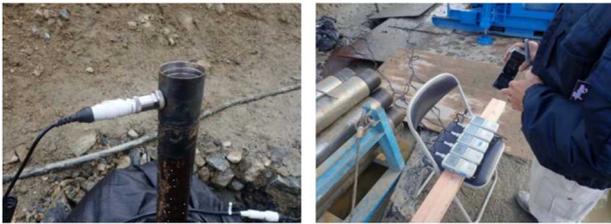
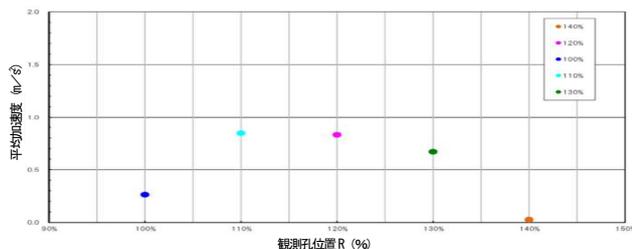
設計値の120%の径までは噴射エネルギーが観測孔の管を振動させる力が強いが、140%の径の位置になれば、ほぼ噴射エネルギーが届いておらず、減少することがわかった。なお、100%の径の位置については、最も近い位置にも関わらず振動エネルギーが少ない結果となっているが、これは観測孔の管の接続が建て込み時に緩み、振動を十分に伝えることができなかったためと考えられる(図-14, 15)。

図-14 振動計設置・測定状況

図-15 観測孔位置—平均振動レベル相関図

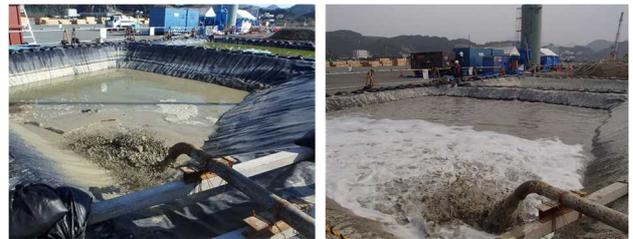
別の問題点として、A5, B2 では設計量の5~7倍の排泥量が排出され、現場施工にあたって大きな支障となることが発覚した。この要因は大量の海水が排泥に混ざっていたためであり、排泥の濃度や排泥ピットに溜まった砂分沈降状態を見ると非常に薄い(ほぼ海水)ことがわかった。一般的に、地下水の流動(地盤の透水係数)が小さい地盤であれば排泥は設計量相当に収まる傾向があるが、当該箇所では、転石層を含む範囲に対して高圧噴射を行ったため、この転石層が非常に透水性の高い水みちであったと考えられる(図-16)。

図-16 排泥状況(左; E10、右; A5)

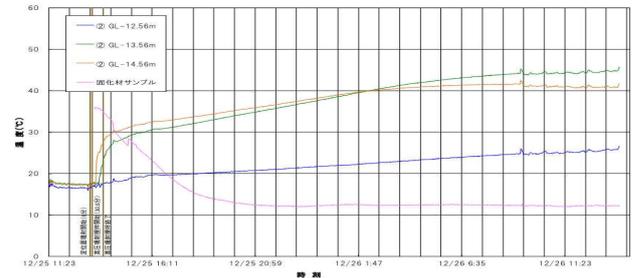
図-17 温度変化経時グラフ(E10; 観測孔100%)

結果として、「E10」では排泥量が一般的であり、どの観測孔においても、高圧噴射到達時の温度上昇、及びその後の水和熱の発現を捉えることができた。

練り上がった固化材をバケツに取り、ロー横で温度測定を行った結果、練り上がりの温度(35.8°C)を捉えた後、水和熱よりも寒い大気中にさらされて熱が奪われていく影響のほうが大きく、時間とともに温度が下がることとなった(図-17)。

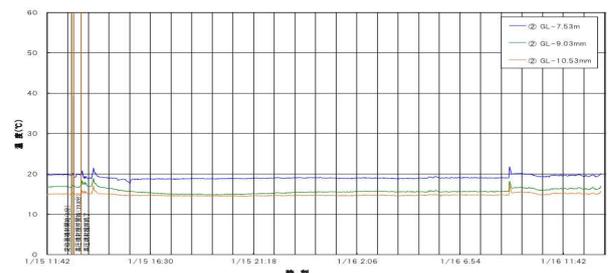
図-18 温度変化経時グラフ(A3; 観測孔100%)

「A5」では、排泥量が多量且つ多くの海水を吸い上げている状態であり、どの観測孔においても、高圧噴射到達時の温度上昇、及びその後の硬化熱の発現を明確に捉えることができなかった。すなわち、高圧噴射が温度測定管に届き温度を伝える以上に、周囲からの海水の流入が大きく、温水固化材の温度を検知することができなかったと考えられる。そして、著しく流入する海水によって固化材は希釈・流亡したと考えられる(図-18)。

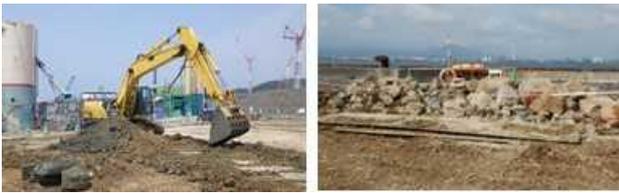
また、2020年度の工事では、これまでの施工実績を踏まえた受注者からの提案で、CI-CMC機の攪拌翼のピッチを従来の50cmから100cmに改良した機械を使用し(図-20)、且つ全エリア地表から2m程度の転石をバックホウにて除去することとした。事前の掘削時には場所によっては多量の転石等が発生した(図-21)。

図-21 事前掘削による転石等除去状況

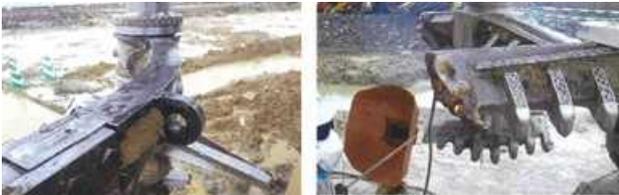
ただし、高止まりは6箇所のみを抑えることが出来たが、実際には他の箇所にも転石が点在していたと考えられる。それは、施工機の部品の破損・取替が多発し、日々の攪拌翼の点検、整備、予備の攪拌翼の準備が必要な状況であったためである(図-22)。

図-22 攪拌翼の破損・修理状況

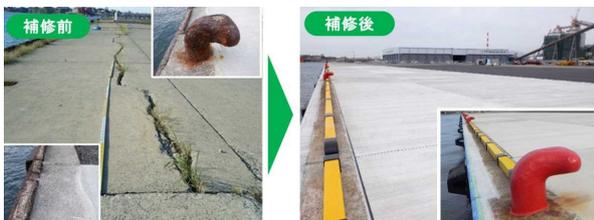
図-23 プロジェクト前後の岸壁状況

結果、CI-CMC・薬液注入ともに指定強度を満たし、予定通りの 2020 年度中の完成を無事迎えることができた。また、老朽化の著しかった防舷材、車止め、縁金物の取り換えと係船柱の塗装塗り替えも行ったことで、係留施設全体のリニューアルが図られた(図-23)。
