# 立野ダム建設に係る技術委員会 報告書（概要版）

平成28年9月

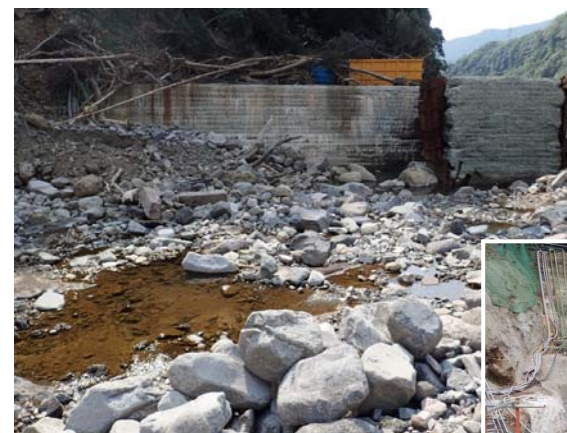
仮排水路トンネルの土砂埋塞  
(H28.7)

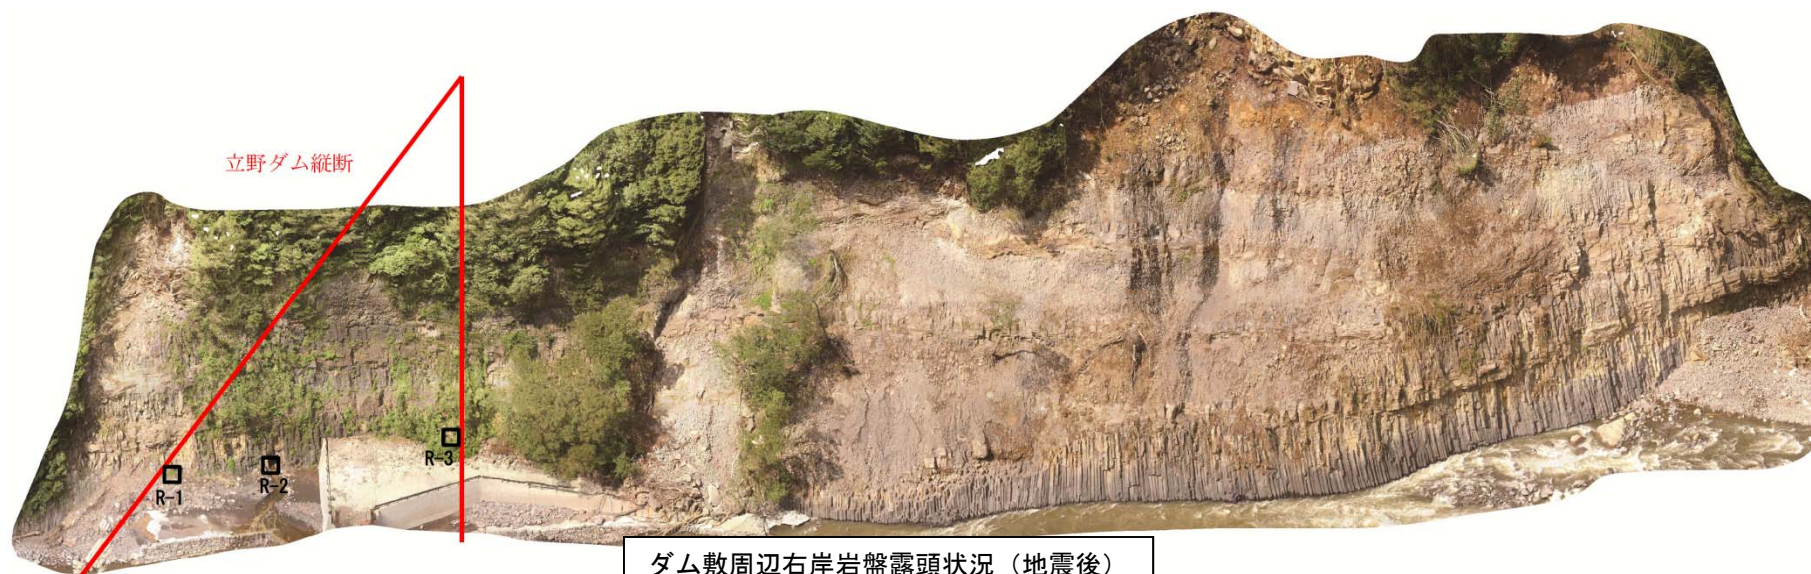
○熊本地震後の基礎岩盤の調査においても、ダム敷周辺の岩盤露頭及び基礎岩盤内に、第四紀断層の疑いのある岩盤変状や断層露頭は確認されなかった。

ダム敷周辺右岸岩盤露頭状況（地震後）

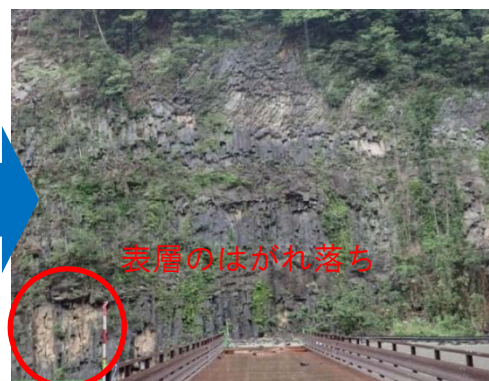
○ダム敷及びその近傍にて地表露頭踏査を実施した結果、表層のはがれ落ちはあるものの基礎岩盤として問題となるような変状は確認されなかった。

ダム敷左岸（地震後）

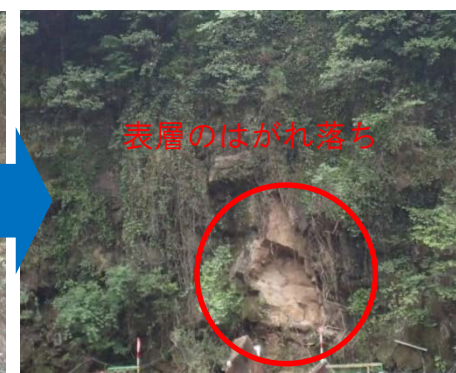
ダム敷右岸（地震後）

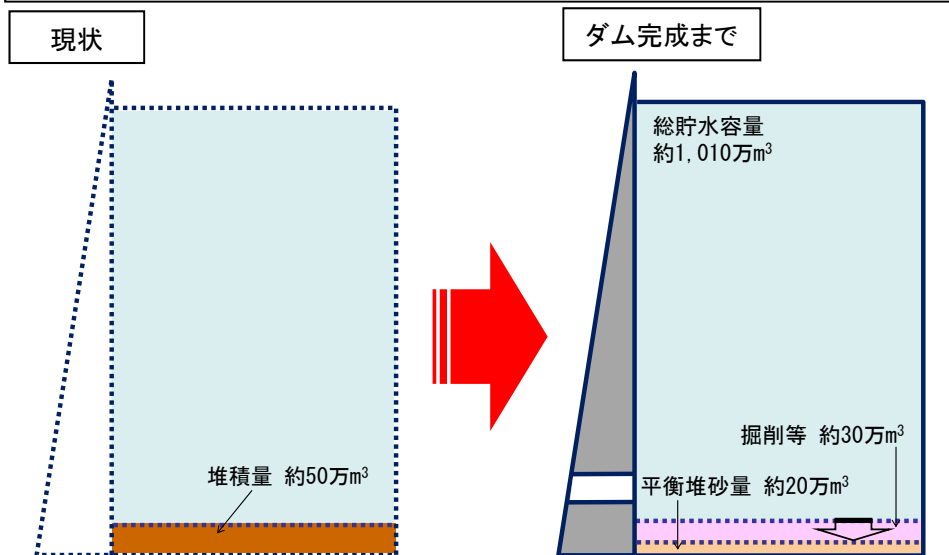
○立野ダムの湛水予定地内には約50万 $m^3$ の土砂が一時的に堆積していると推定され、6月洪水後のダムの総貯水容量※は約960万 $m^3$ と推計される。  
※洪水時最高水位以下の容量

○熊本地震直後の現在は一時的に崩壊斜面からの土砂生産が多い状況であるが、今後は数年かけて低下していくものと考えられる。

○ダム完成時までに約30万 $m^3$ の掘削を行うなどにより、洪水調節のために必要な容量を確保することは十分可能と考えられる。

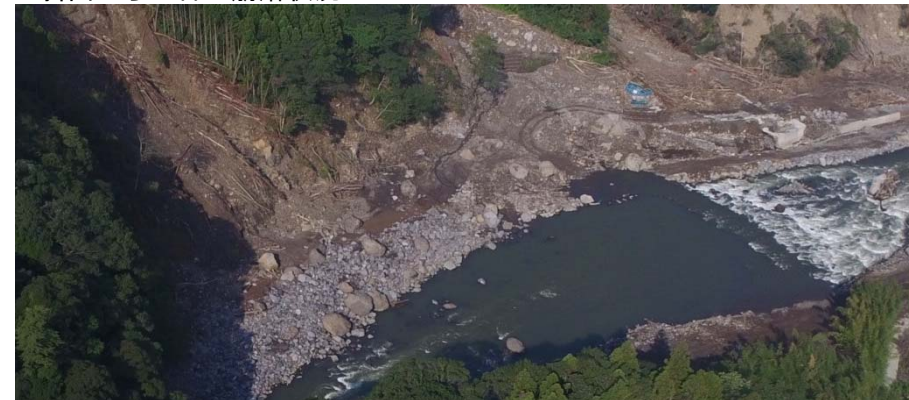
### ■斜面からの石の崩落状況

現在見られる石の大半は熊本地震および6月洪水により湛水予定周辺斜面から崩落したもの
