熊本地震により被災した桑鶴大橋の復旧について

熊本復興事務所 工務第二課 ◎福原 茂
○嶋田 智大

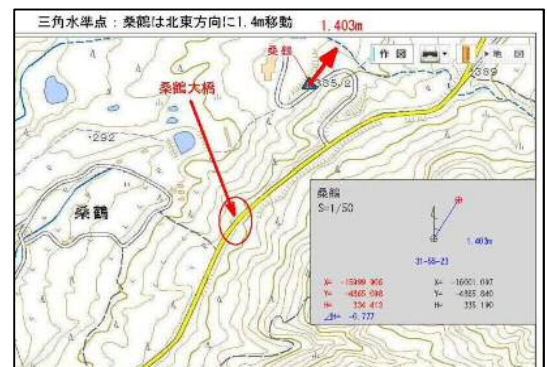
図3 水準点の移動量

桑鶴大橋は断層帯の北側に位置し、震災直後の状況調査からも地震による断層の動きに伴い、橋梁自体の移動が懸念されていた。周辺地盤の動きを確認するため直近にある既設の三角水準点「桑鶴」の移動量を実測した結果、北側方向に約 1.4m ずれていることが確認された。

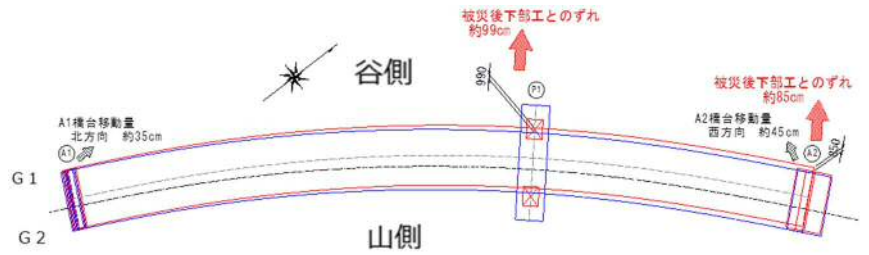
図4 上下部工の移動

下部工構造の移動量を把握するため施工完了時の図面を基に、P1 橋脚を基点とし、A1、A2 の橋台位置を計測した結果、A1 橋台は北方向に約 35cm、A2 橋台は約 85cm 移動していることが確認された。同様に、上部工の移動量は下部工との相対移動量で算出した結果、A1 橋台上部は移動無し、P1 橋脚上部は橋軸直角方向（谷側）に約 99cm、A2 橋台上部は橋軸直角方向（谷側）に約 85cm 移動していることが確認された。

主桁の移動は地盤変動により移動した下部工の影響で、支承から逸脱しており下部工に荷重を伝えるという橋梁としての構造が保たれていないため元に戻す必要がある。

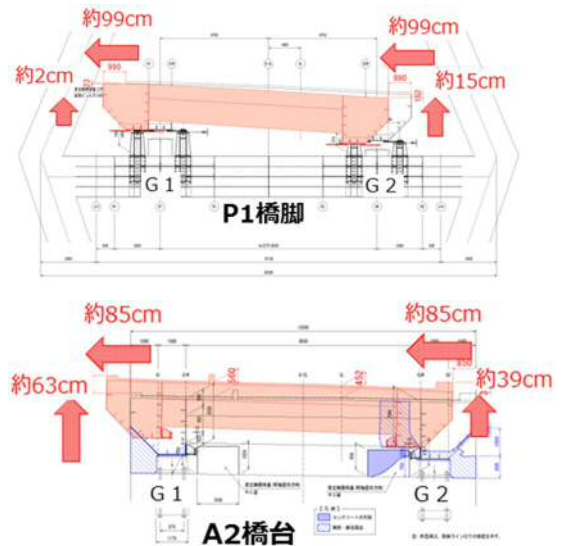
図5 桁の浮き上がり

また、上部工は P1 橋脚 G1 桁（谷側）で約 2cm、G2 桁（山側）で約 15cm、A2 橋台 G1 桁（谷側）で約 63cm、G2 桁（山側）で約 39cm 浮き上がっており、上部工の傾きも確認された。

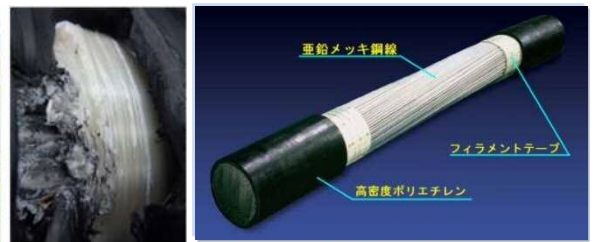
図6 ケーブル構造

ケーブルは、図6のように素線にねじりを入れて作製されており、地震直後の調査で確認された「よれ」については、ケーブル内の素線が一部破断したことに伴い発生したと推測できる。

また、目視点検によって「よれ」の確認されたケーブルは素線が破断している可能性があるため交換することが望ましいと判断した。1 段目、2 段目（起点側・終点側）の計 8 本は「よれ」や被覆材の損傷が確認されており、1 段目、2 段目のケーブルはすべて取替え、3 段目、4 段目のケーブルは損傷が確認されなかったため張力調整を行い再利用することとした。
