呼子大橋の修繕代行について

佐賀国道事務所 道路保全課

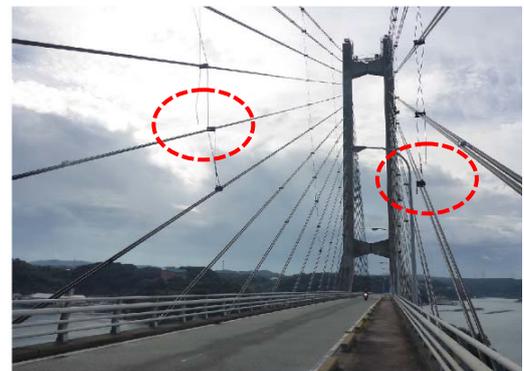
写真1 制振ワイヤ切断状況

また、斜張橋の斜材ケーブルの振動抑制対策として実施した制振ワイヤは、供用期間中に強風に伴う破断(写真1)により、度々、取替えを余儀なくされている状況で、同年にも制振ワイヤ取替工を実施している。

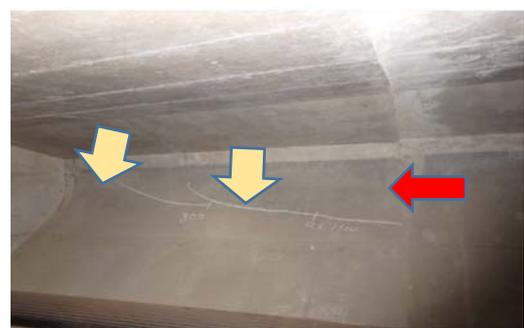
写真2 主桁内面のひび割れ

部の全長で多数確認された（写真2）。当時の点検の見落としと考えると幅0.3mmを超えるひびわれも存在したことから、前回点検以降、新たなひびわれの発生またはひび割れ幅の拡大が生じている可能性が高い。以上より、直轄診断の結果として、現在の制振対策では比較的頻繁に生じる風に起因する振動を十分に抑制出来ていない可能性が高く、コンクリート部材における新たなひびわれの発生、既存ひびわれの進展、斜材ケーブルの損傷など、主構造の健全性の低下に影響を及ぼす可能性が生じているなど技術的助言を唐津市に報告した。

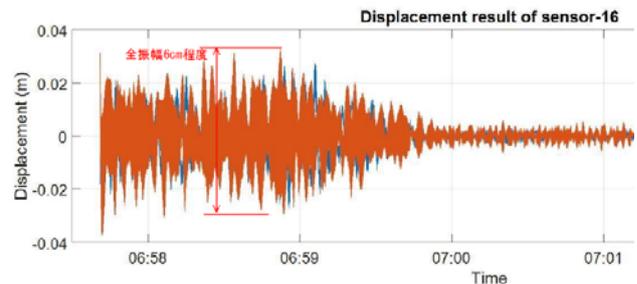
図4 測定されたケーブルの振動振幅

10月に実施した計測では、降雨のない条件下、且つ15m/sを超える東側からの風があった際、顕著なケーブル振動を観測された。振幅は±3cm程度（図4）であり、風下側のケーブルで、より大きい振動が見られる現象で、ウェイクギャロッピングを抑えることで発生したサブスパン振動と特定した。一方で、ケーブルが振動している際、主桁内部に存在するひび割れは、顕著な開閉は見られなかったことから、損傷の進展性は緩やかと推定した。

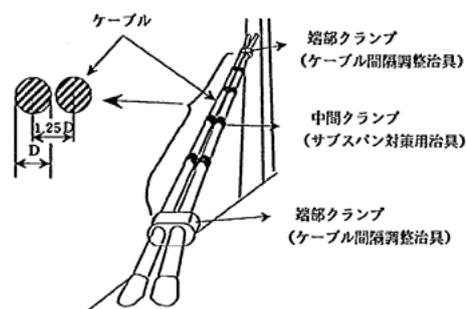
図5 束ねケーブルによる振動抑制

ウェイクギャロッピング現象は、斜材ケーブル間隔がケーブル径に対して1.85倍であり、発生しやすい間隔であったことが主たる原因である。対策案として、同様の斜張橋は全国的にあるものの、その斜材ケーブルの振動を抑制する技術は確立されていない状況であったことから、事例などを調査した結果、ウェイクギャロッピングの発生を抑制することを

目的として、2本の並列ケーブルを束ねて、間隔を1.25倍程度にすることで、ウェイクギャロッピングの制振に対し有効であったとの伊唐(いから)大橋の事例(図5)を参考とした。ただし、束ねケーブルのみの対策では、ケーブルの振動が十分に抑制できない可能性も踏まえ、束ねケーブルと現在の制振ワイヤを再利用する組合せの対策を基本としつつ、更なる振動の抑制が必要となった場合は、追加対策案の実施について検討する。
