第1回 球磨川橋梁復旧技術検討会

検討会資料

令和 3年 6月 24日

国土交通省九州地方整備局 八代復興事務所

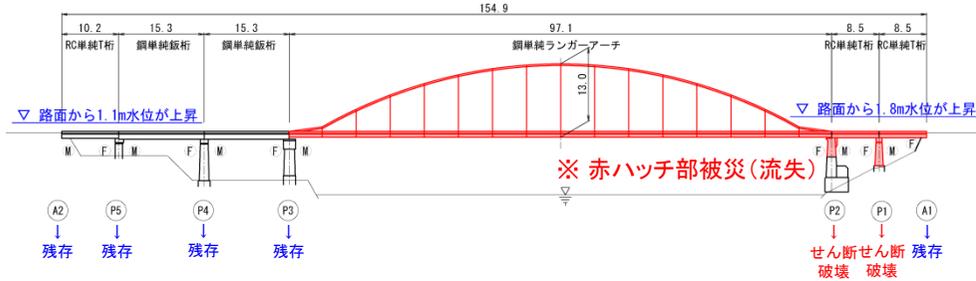
図①「被災状況側面図」※上流側より望む

- 上部構造A1～P3間及びP1、P2橋脚が流失(図①)。

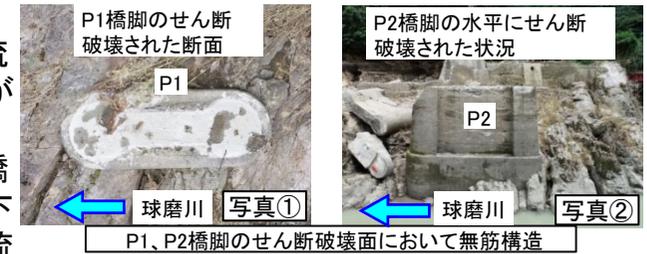
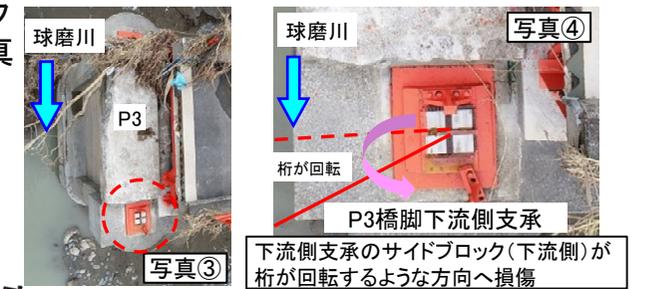
- 下部構造は、P1橋脚が流失、P2橋脚は上側部分が流失(写真①、②)。
- 上部構造P2～P3間のP3橋脚上のローラー支承は下沓を残して流失し、下流側支承はサイドブロック(下流側)が損傷(写真③、④)。

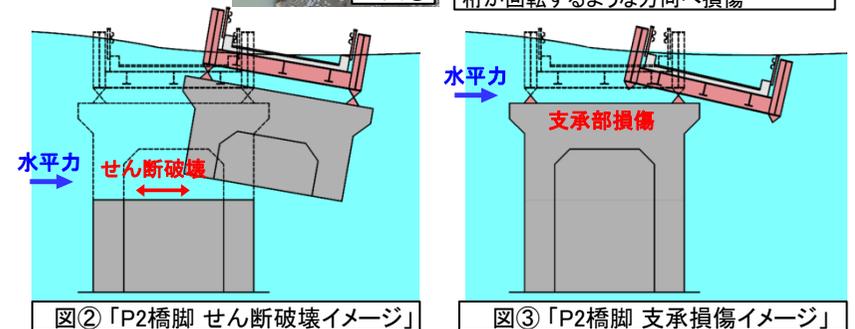
図②「P2橋脚 せん断破壊イメージ」

- 上部構造P2～P3間は、水平力が上下部構造に作用し、水衝部に位置するP2橋脚がせん断破壊(図②)、もしくは、水平力によりP2橋脚の支承部が損傷し、P3橋脚を中心に平面的に回転しながら流失したと推定される(図③)。
- 上部構造A1～P2間は、水平力が上下部構造に作用し、水衝部に位置するP1、P2橋脚がせん断破壊、もしくは、水平力によりP1、P2橋脚の支承部が損傷し、A1橋台を中心に平面的に回転しながら流失したと推定される(図④)。

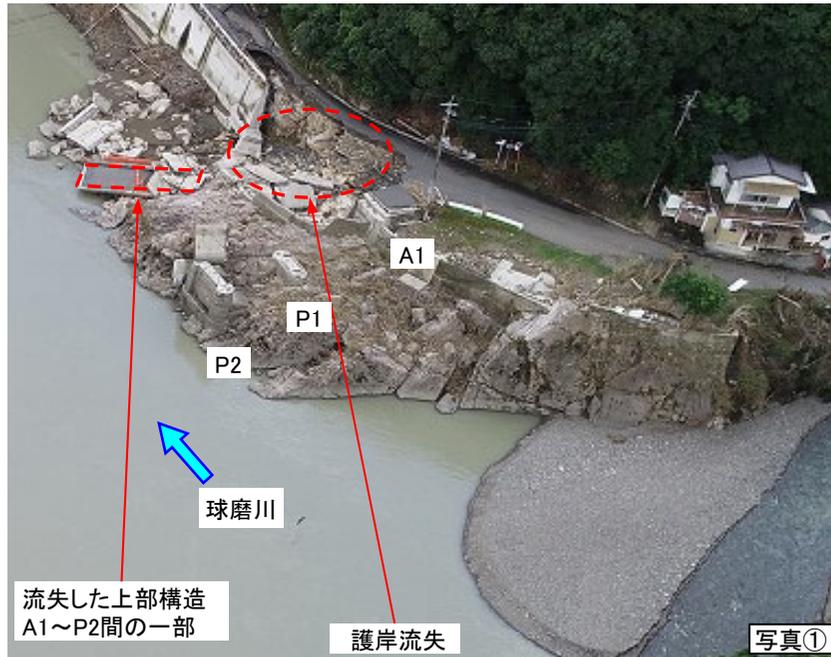
流失した上部構造A1~P2間の一部や護岸の流失

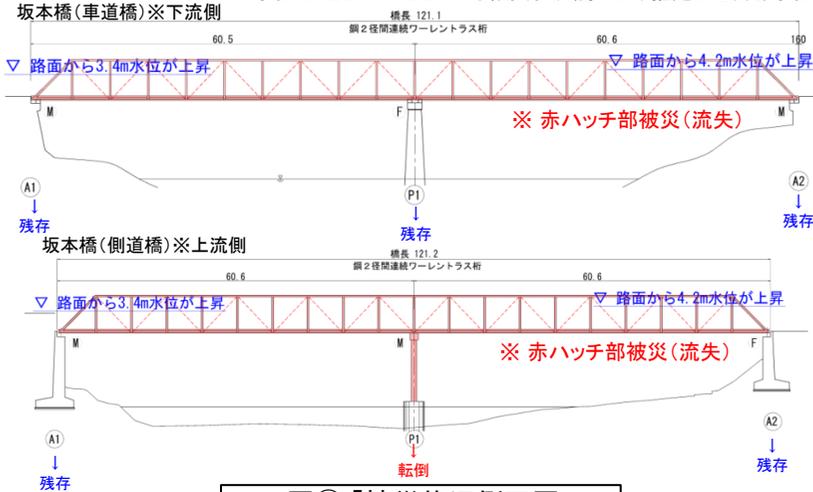
図①「被災状況側面図」

- 全ての上部構造及び側道橋P1橋脚が流失(図①)。

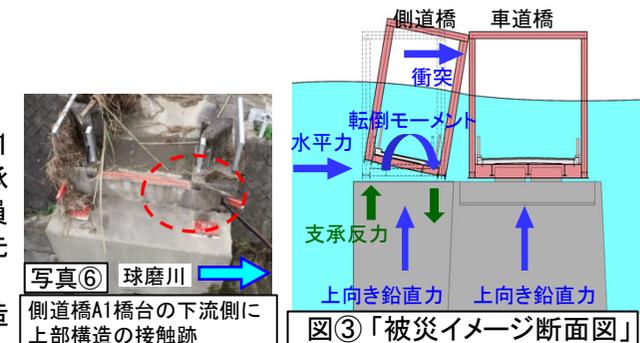
写真⑥ 球磨川

- 水平力に伴う転倒モーメントが上部構造に作用し(図③)、P1橋脚の転倒及び上流側支承部に生じた上向き鉛直力により支承部が損傷して流失したと推定される。なお、車道橋と比べ幅員が狭く水平力による転倒モーメントが大きいいため、側道橋が先に流失したと推定される。
- A1橋台側が水衝部となっていることから(写真⑤)、上部構造A1~P1間の水平力が大きく、上部構造A1~P1間が下流側に向かって変形し、P1橋脚が左岸側に引っ張られた結果、左岸側に向かって転倒したと推定される(図④、写真⑥の接触跡)。なお、地元の方へのヒヤリングで、左岸側から流失したというコメントがありそれと合致する。

側道橋A1橋台の下流側に上部構造の接触跡

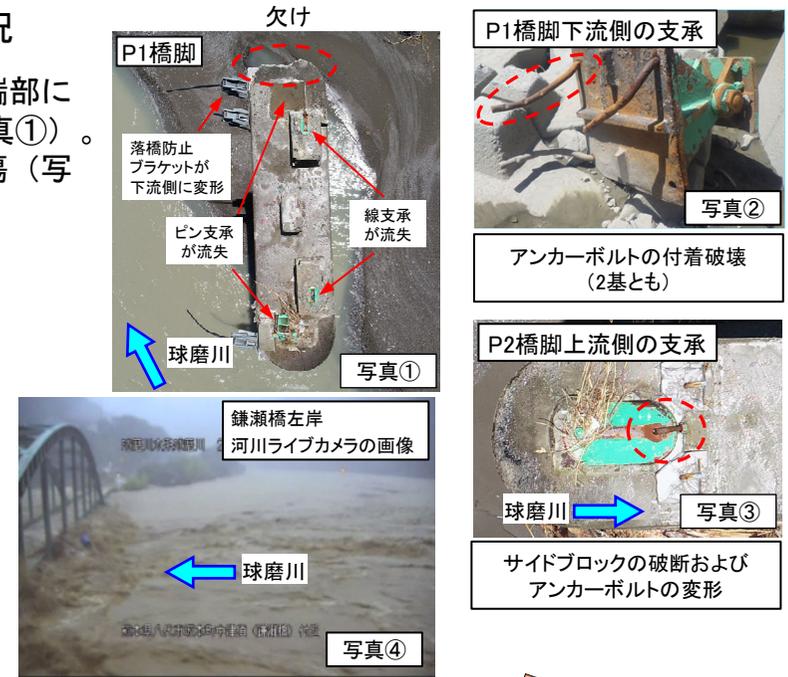
- ・ 橋座部の下流側端部に欠けが発生 (写真①)。
- ・ 全ての支承が損傷 (写真①～③)。

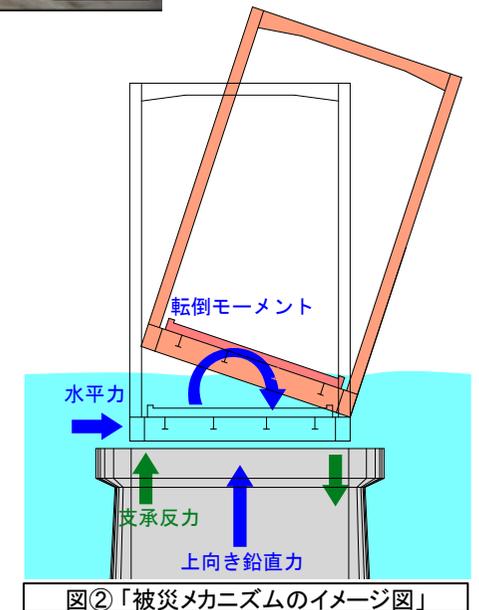
図②「被災メカニズムのイメージ図」

- ・ 上部構造A1～P1間は、水平力に伴う転倒モーメントが上部構造に作用し、上向き鉛直力により上流側支承部が損傷して流失したと推定される (図②、写真①、②)。
- ・ 上部構造P1～A2間は、水平力が作用したことにより支承アンカーボルトの流下方向への変形及びサイドブロックが損傷して流失したと推定される (写真③)。

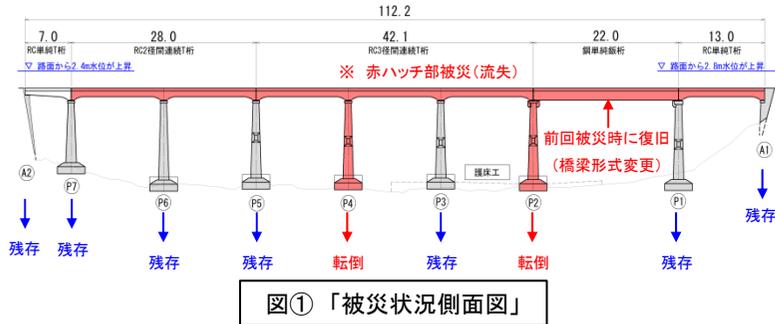
- ・ 上部構造A1～P7間が流失 (図①)。
- ・ P2、P4橋脚が下流方向に転倒 (図①)。

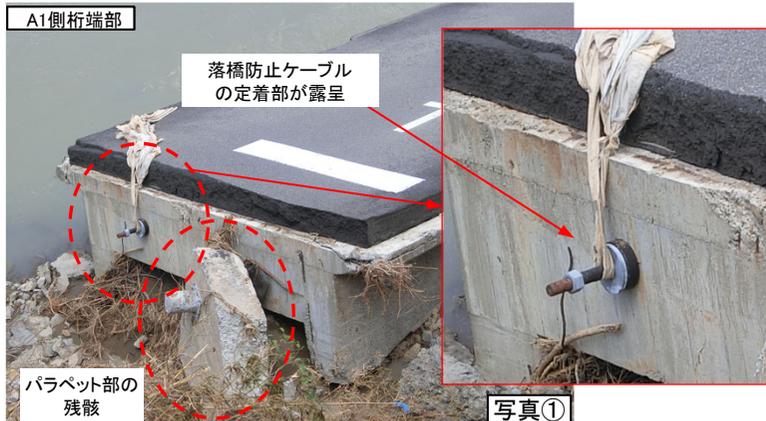
パラベット部の破壊後の残骸、落橋防止ケーブル定着部が露出

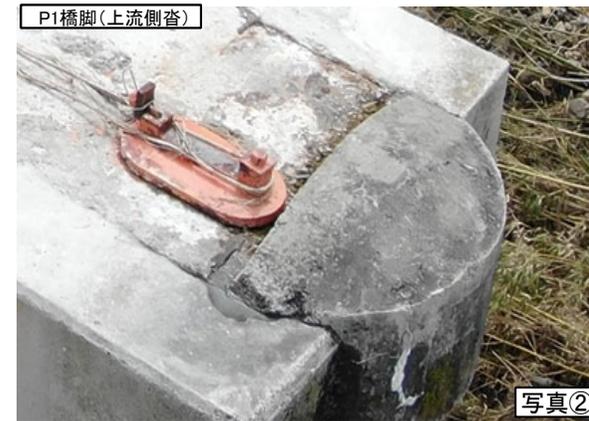
線支承が下沓以外全流失(橋座端部の欠けなし)

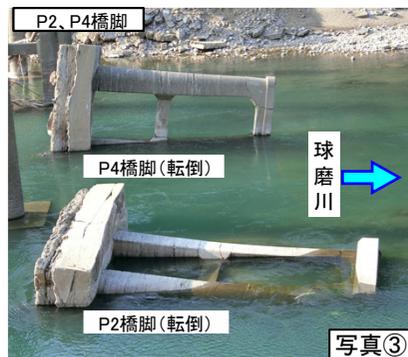
P2, P4橋脚が下流側へ転倒

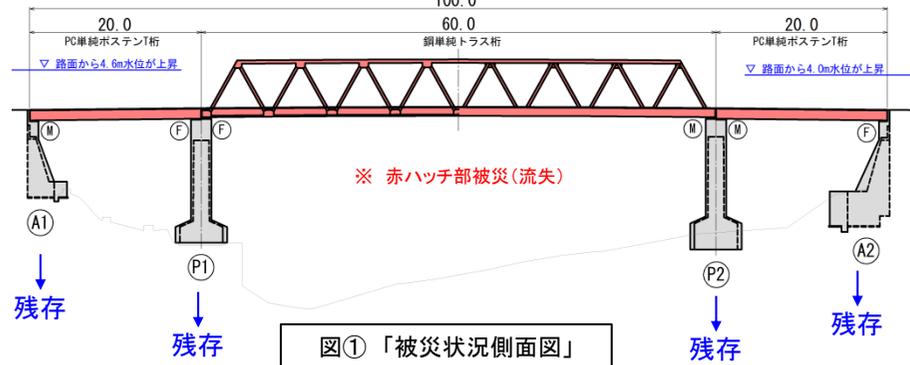
- ・ 全ての上部構造が流失 (図①)。

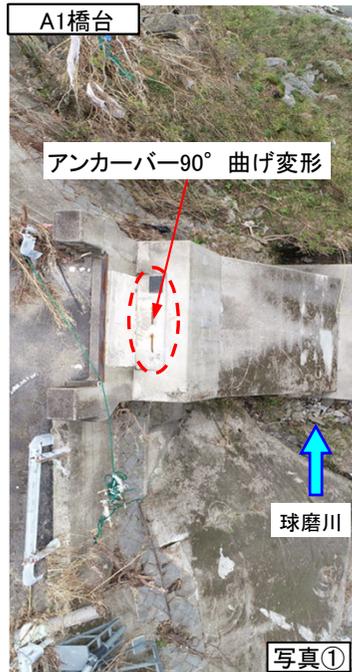
直角固定サイド
ブロック流失
下沓のみ残存

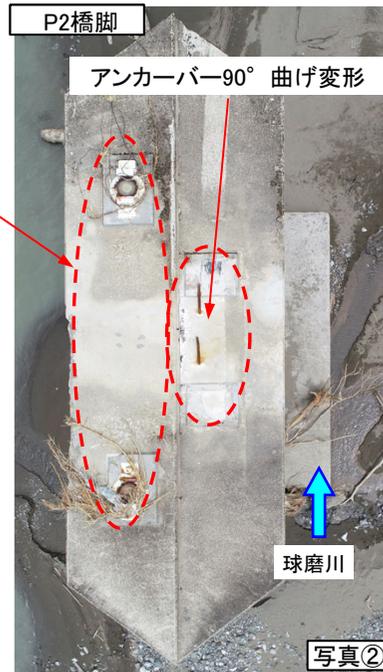
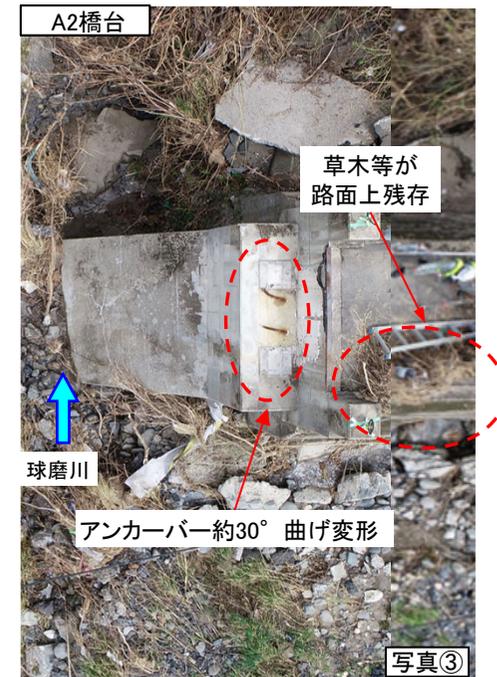
パッド型ゴム支承のアンカーバーは、下流側に曲げ変形
支承板支承は、直角固定サイドブロックが破壊して流失、下沓のみ残存

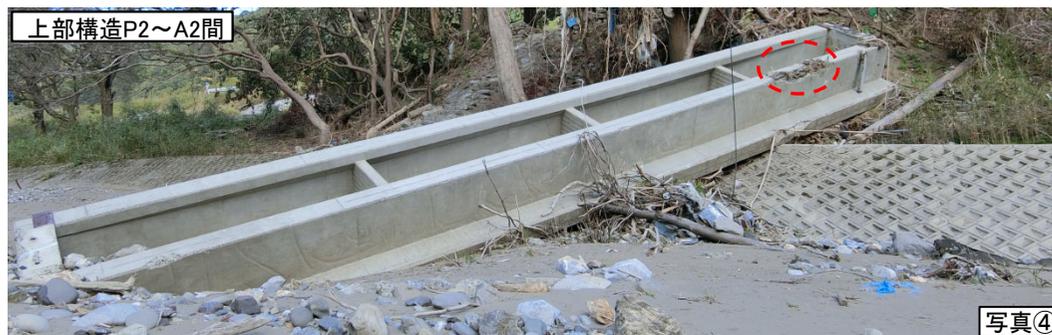
上部構造流失後、近傍の護岸部にて漂着
桁下面部にてコンクリートが破壊し、鉄筋・PC鋼材シーズ部が露出

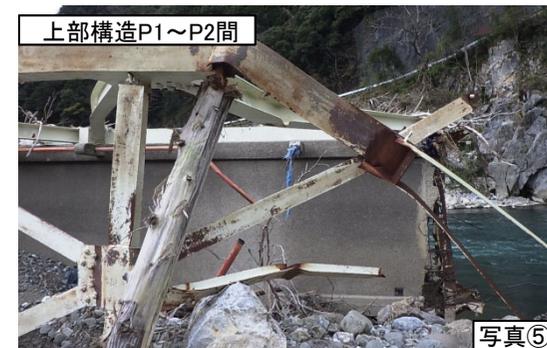
上部構造流失後、浅瀬部にて漂着
トラス部斜材が座屈損傷

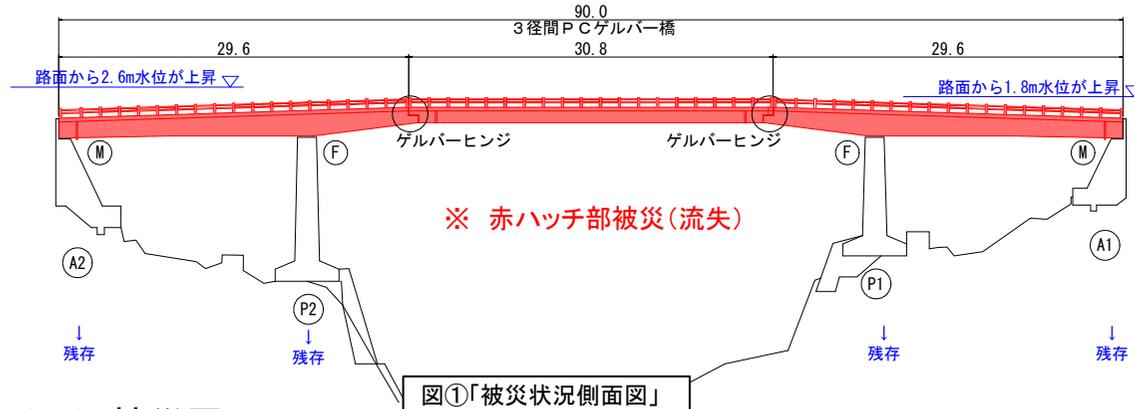
- ・ 全ての上部構造が流失 (図①)。

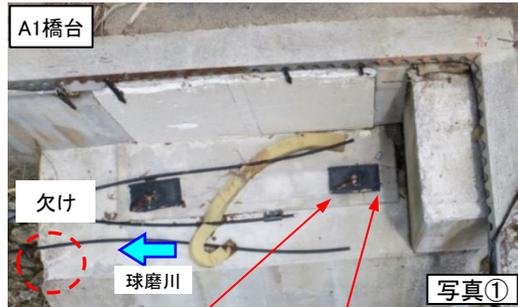
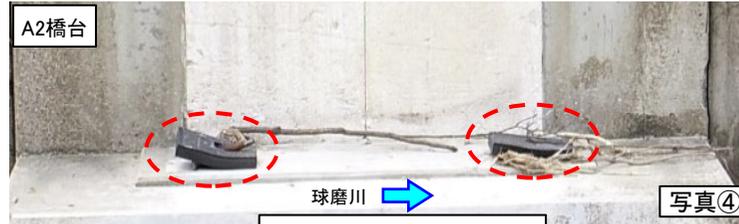
支承上流側の浮き上がり
アンカーバー下流側への変形

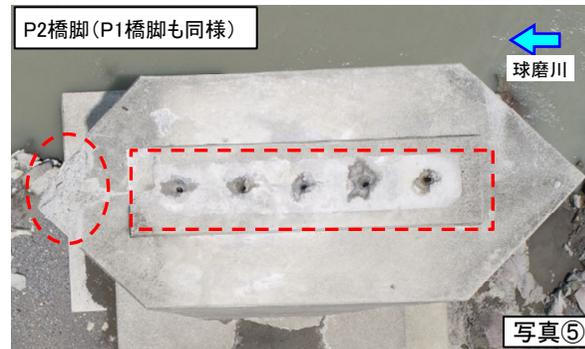
橋座部の欠け、アンカーバーの抜け落ち

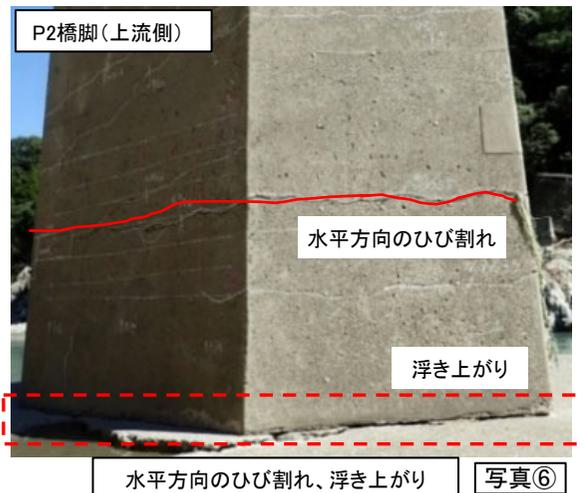
水平方向のひび割れ、浮き上がり

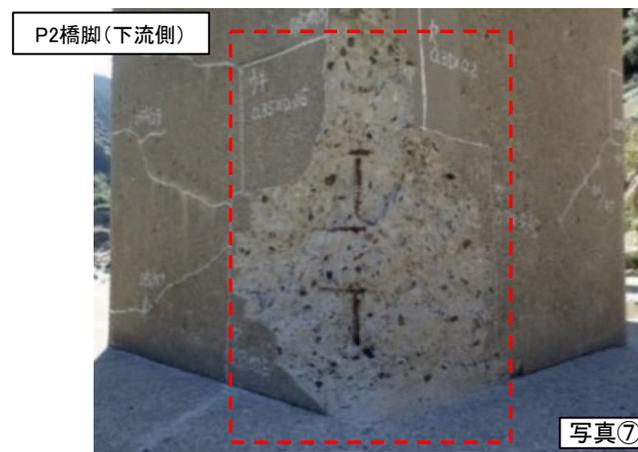
剥離・鉄筋露出

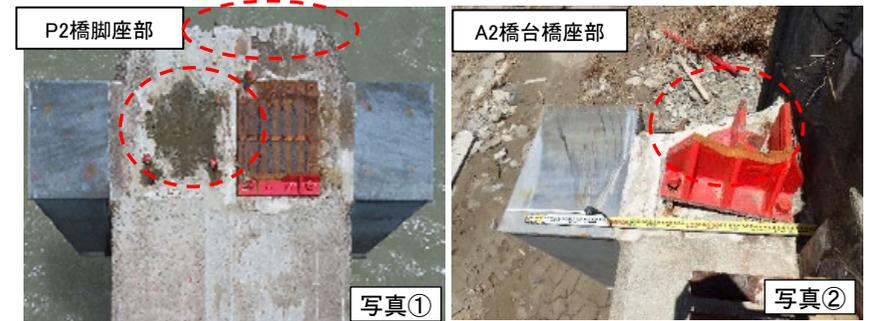
- P2橋脚のアンカーボルトの破断や下流側への変形、引き抜け、橋座部の下流側端部に欠けが発生(写真①)。
- A2橋台の支承下沓の損傷、橋座部の下流側端部に欠けが発生(写真②)。
- A2橋台の下流側背面の土砂が流出(その他の損傷状況参照)。

橋座部の欠け
支承アンカーボルトの破断と下流側への変形

橋座部の欠け
支承の下沓損傷

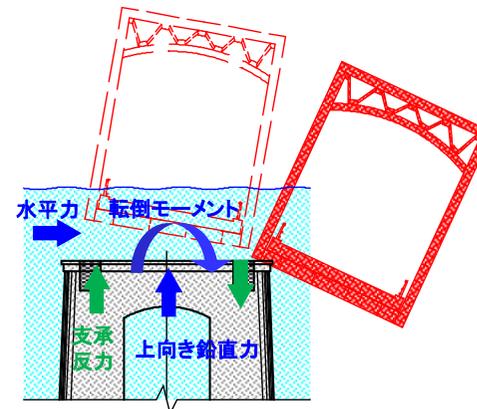
図②「上部構造P1～P2間トラス桁の流失イメージ図(P2橋脚上)」

- 上部構造P1～P2間は、流心部に位置するP2橋脚上で水平力に伴う転倒モーメントが上部構造に作用し、上向き鉛直力により支承部が損傷して、上部構造がA2橋台側に移動しながら転倒したと推定される(図②)。
- 上部構造P2～A2間は、流心部に位置するP2橋脚上で、水平力が作用したことにより支承が損傷し、A2橋台上流側の支承が支点となり平面的に回転しながら転倒して流失したと推定される(図③)。

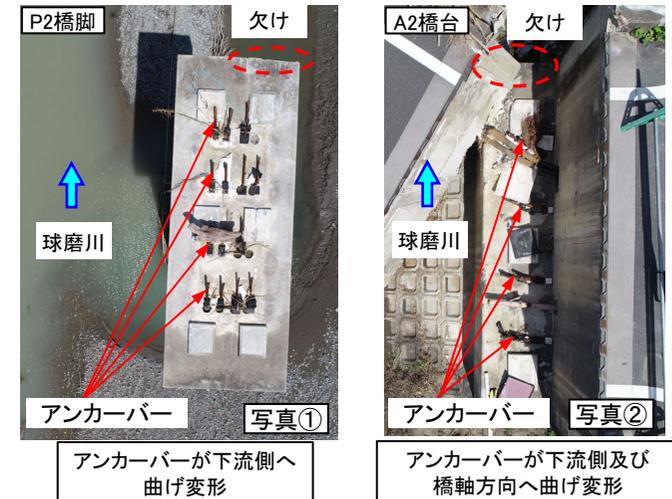
- ①水位上昇
- ②上向き鉛直力により上部構造が浮き上がる

- 本橋における被災メカニズムを以下に整理する (図②)。
- ・ 路面を超える水位上昇による上向き鉛直力により上部構造が浮き上がり、水平力が作用することで下流側へ移動し、上部構造がアンカーバーから逸脱して流失したと推定される。

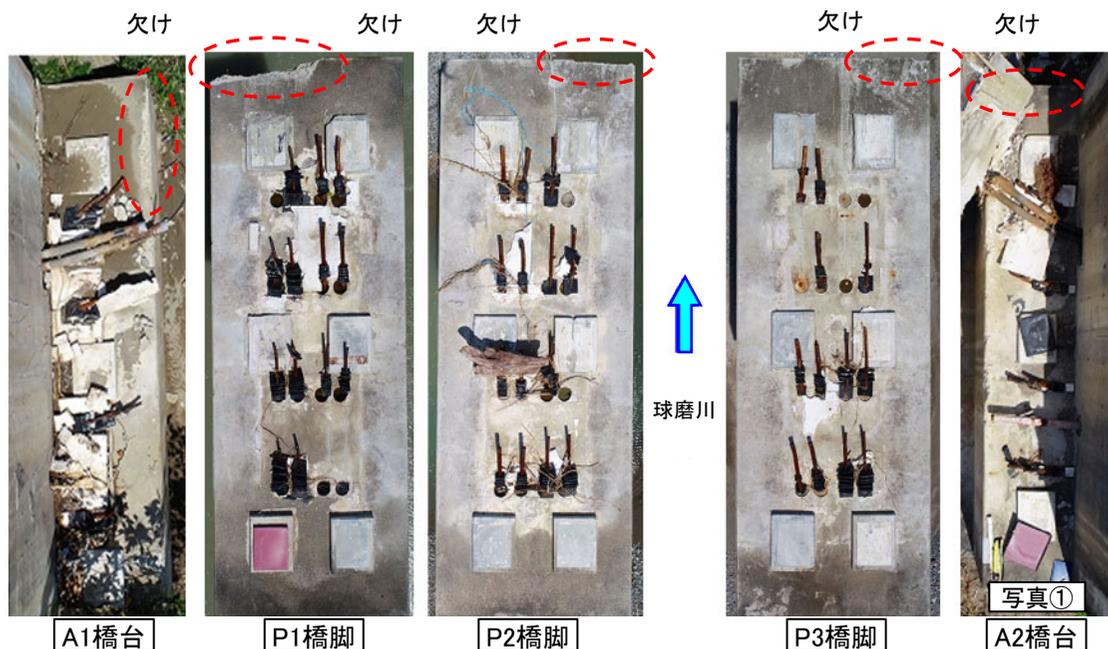
橋台上のアンカーバーが下流側及び橋軸方向、橋脚上のアンカーバーが下流側へ曲げ変形

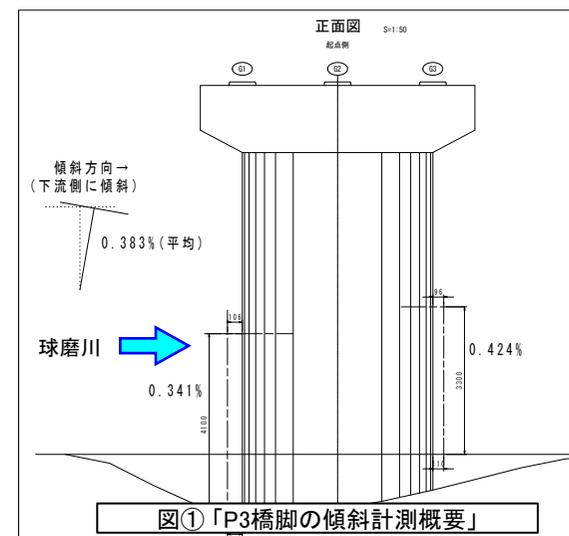
- ・P3橋脚基部に上流側から斜め下方に伸びる最大60mmのひび割れ。
 躯体は下流側へ0.383%傾斜(図①、写真④)。

P3橋脚躯体が下流側へ0.383%傾斜

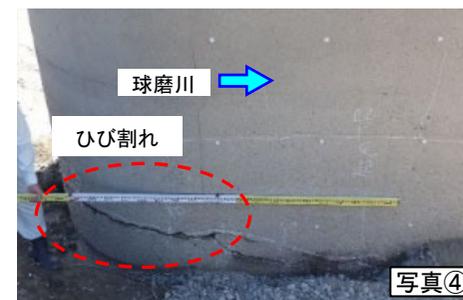
P3橋脚基部のひび割れ状況(最大60mm)

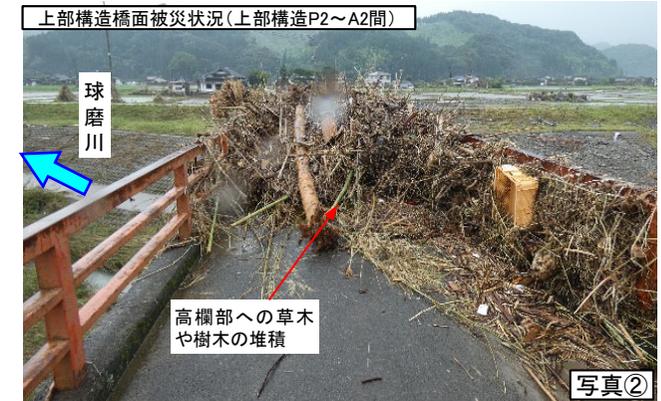
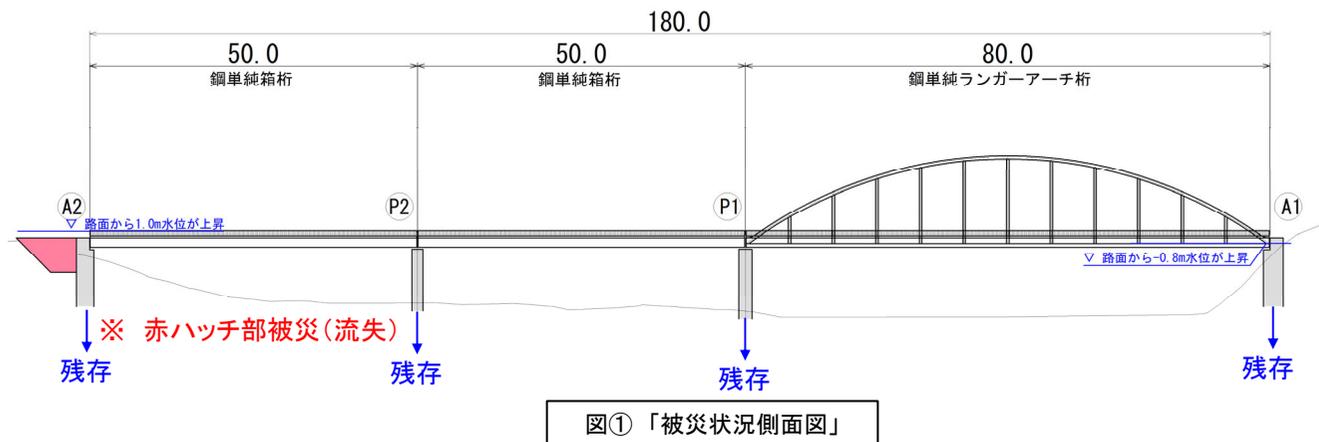
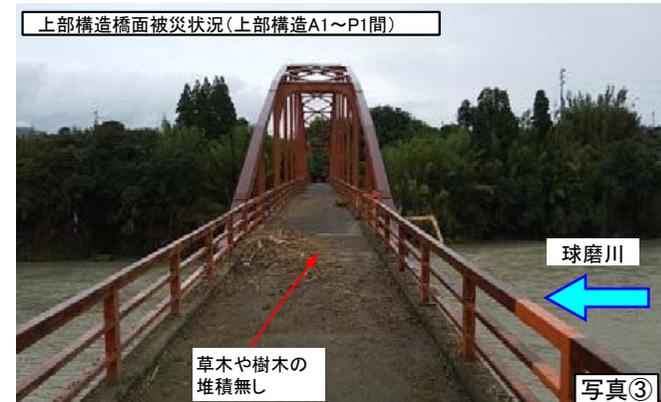
- ・ A2橋台背面アプローチ部が流出（写真①）。

- ・ 周辺の痕跡より、被災時の水位は、路面より上まで上昇しており、大きな流体力がA2橋台背面アプローチ部のブロック積盛土構造に作用したこと（写真①～③）。

- ・ 路面を超える水位上昇がA2橋台側で発生し、水平力によりA2橋台背面アプローチ部のブロック積盛土構造が流出したと推定される（写真①～③）。
- ・ 水平力により一部支承部に沓座モルタル欠損や支承アンカーボルトの変形が確認できるが、流失するほどの大きな損傷までには至らなかったと推定される（写真④）。

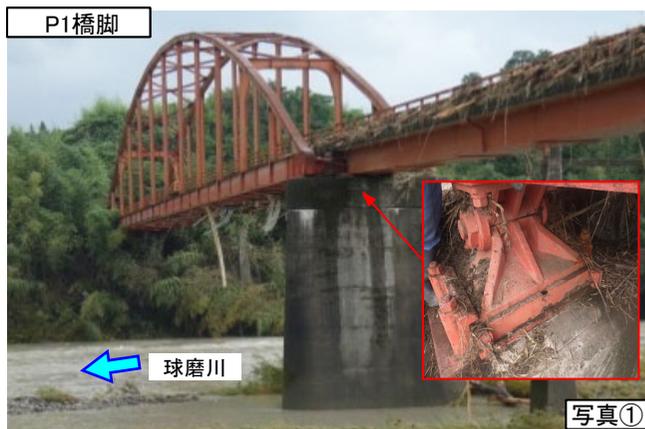
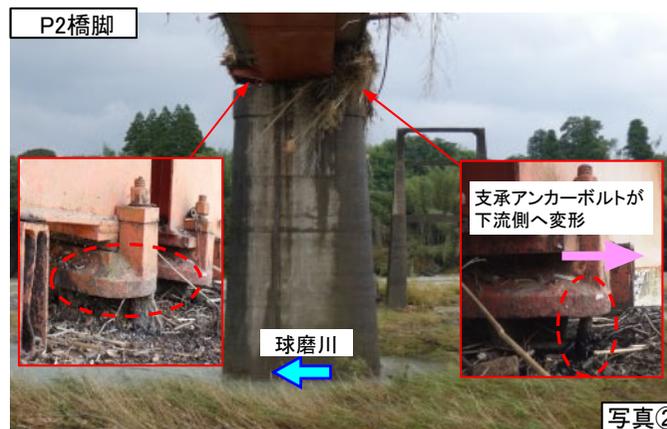
一部支承部にて、沓座モルタル欠損や支承アンカーボルトが変形

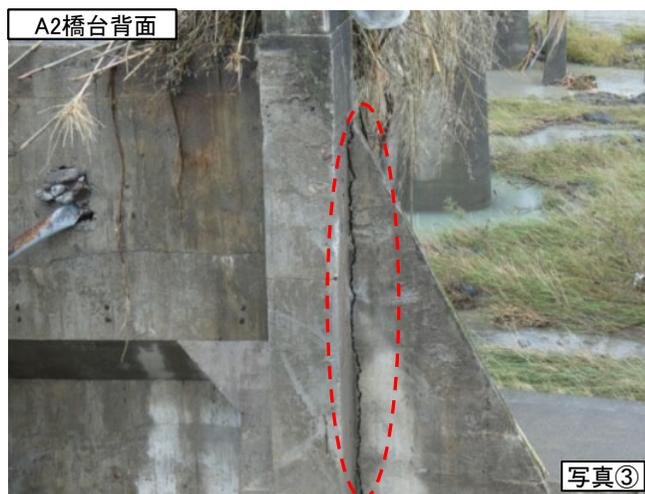
A2橋台袖擁壁にてひび割れ(約10mm程度)

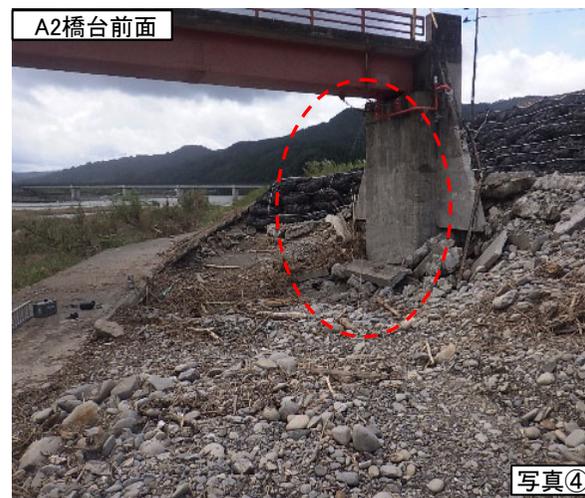
A2橋台前面護岸の流出

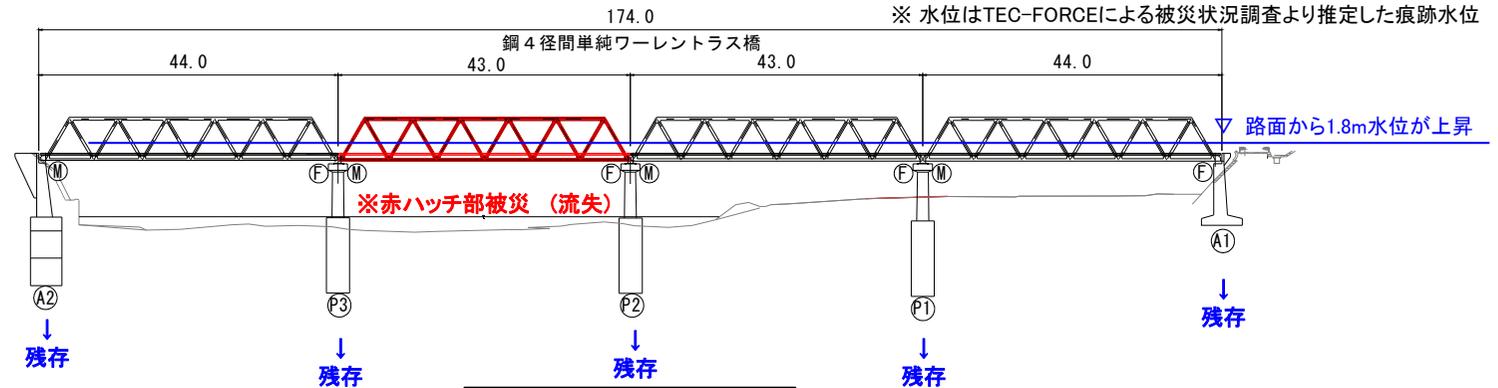
- ・ 上部構造P2～P3間が流失 (図①)。

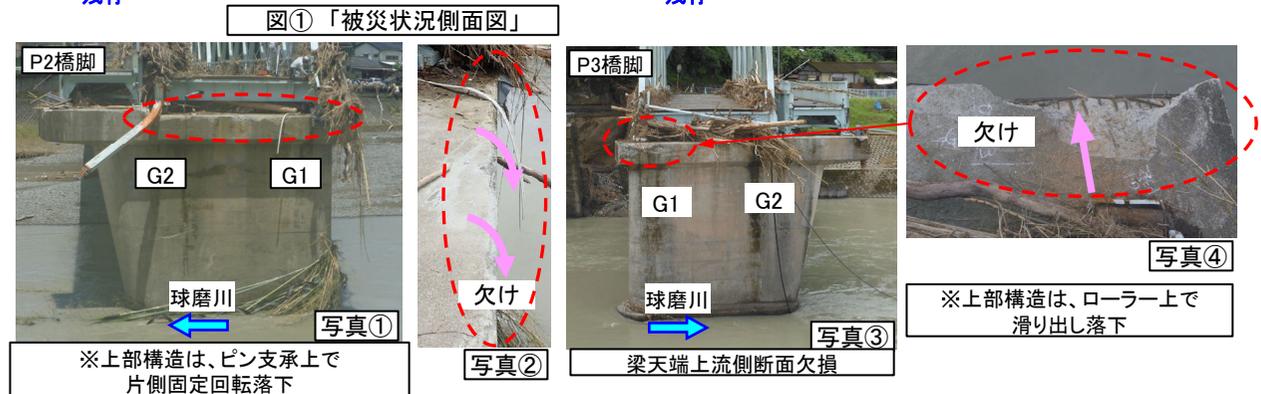
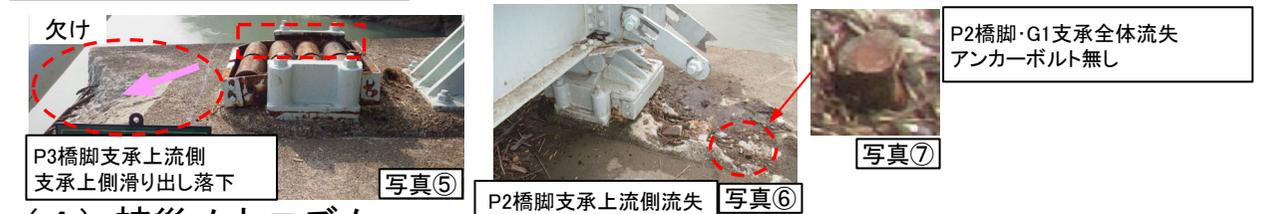
- ・ P2、P3橋脚の橋座部に欠けが発生 (写真①～④)。
- ・ P2橋脚の支承は上流側が流失 (写真⑥)、下流側は支承とトラスの下弦材は一部残存 (写真①)。
- ・ P3橋脚のピン支承は下側のローラー部を残し、流失 (写真⑤)。

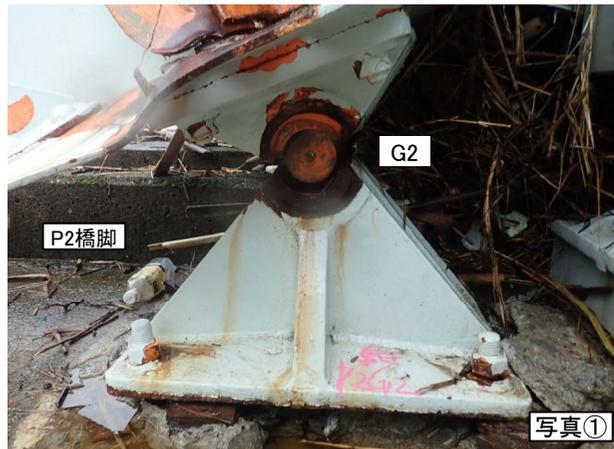
P2橋脚下流側G2ピン支承は残存している(写真①)。
