# 5. 河道横断形の経年変化について

# 6. 河床材料の変化について(球磨川)

## 6. 河床材料の変化について

## 7. 干潮時の河道(干潟)の現状について\_球磨川

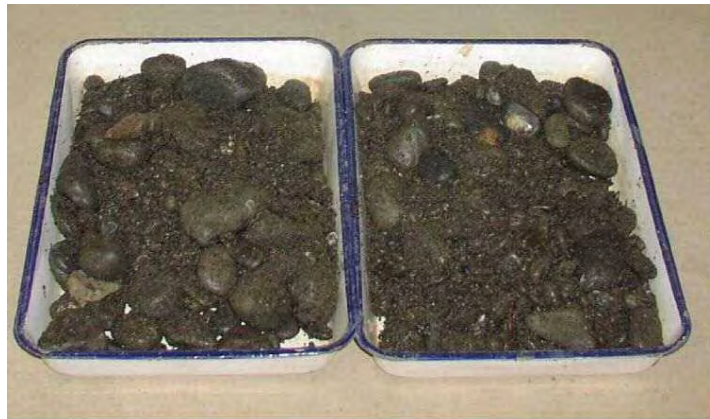
中央

平成16年度 球磨川 3k000地点

代表粒径=38.5mm(粗礫)

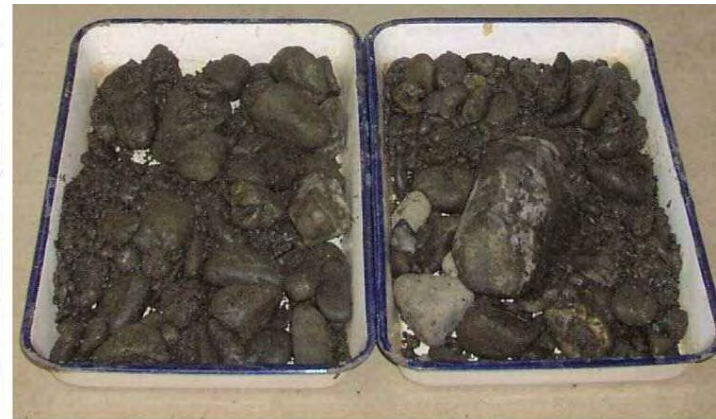
右岸

代表粒径=55.2mm(粗礫)

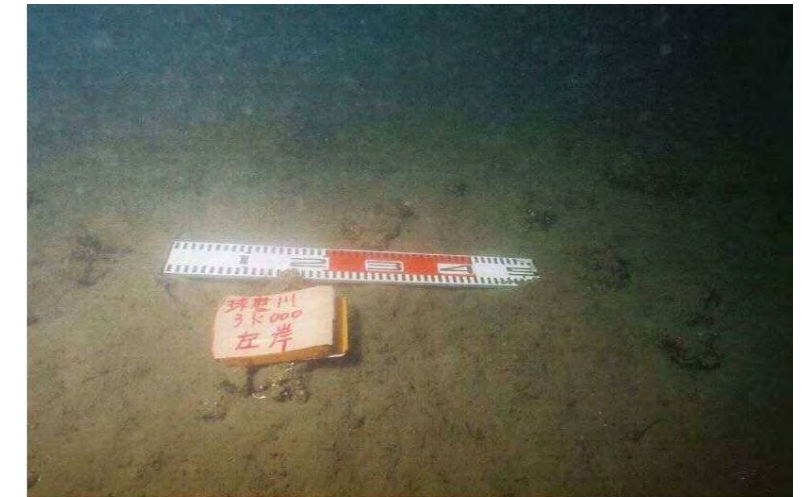
平成16年度 球磨川 3k000地点左岸

水中状況写真

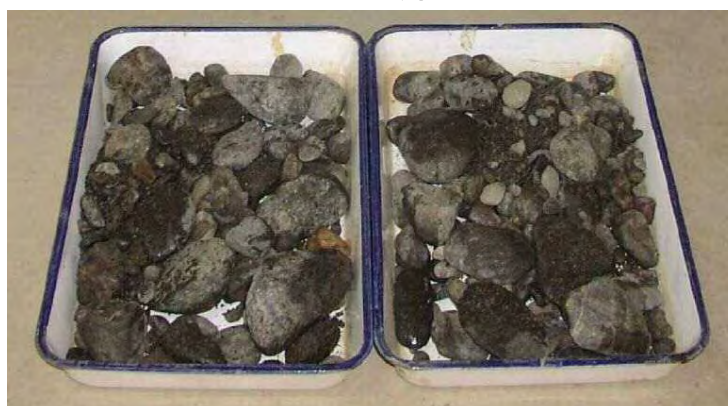
左岸

平成16年度 球磨川 6k000地点

代表粒径=51.6mm(粗礫)

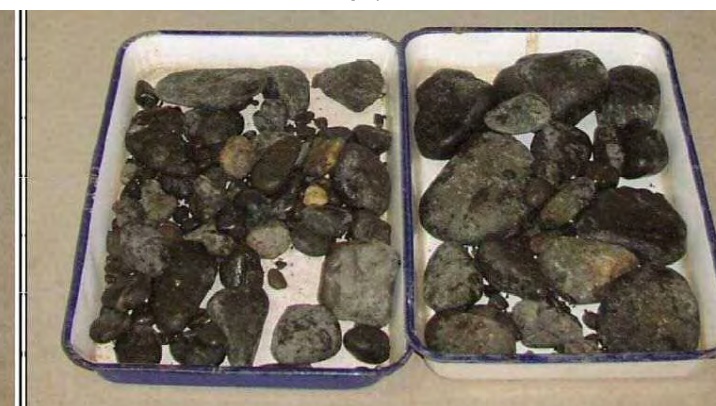
中央

代表粒径=70.0mm(粗礫)

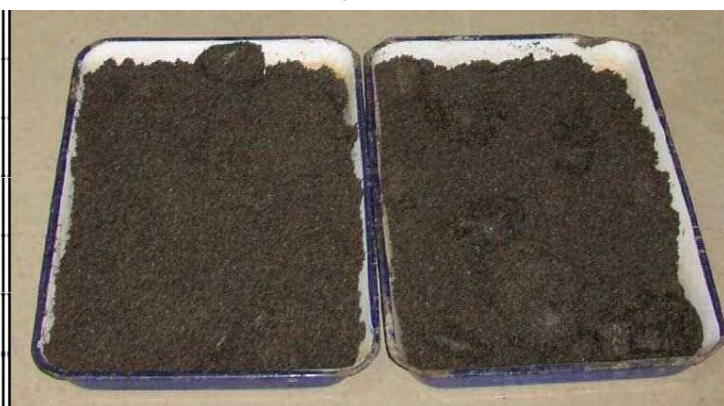
右岸

代表粒径=43.0mm(粗礫)

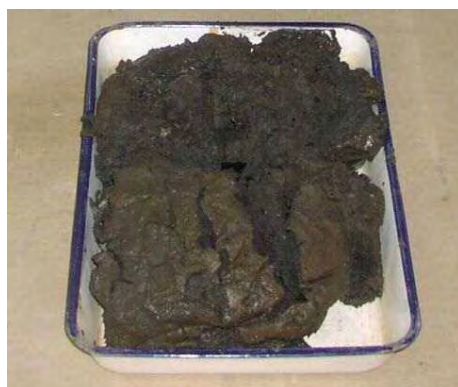
左岸

平成16年度 球磨川 8k000地点

代表粒径=0.07mm(細砂)

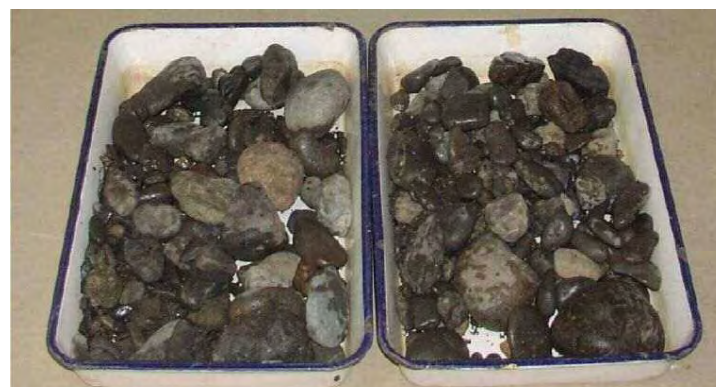
中央

代表粒径=48.5mm(粗礫)

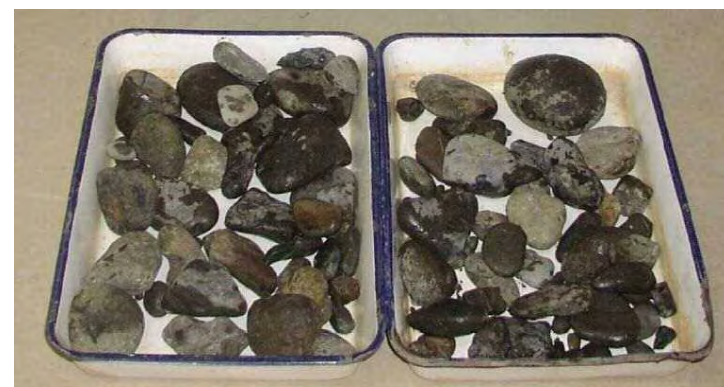
右岸

代表粒径=65.9mm(粗礫)

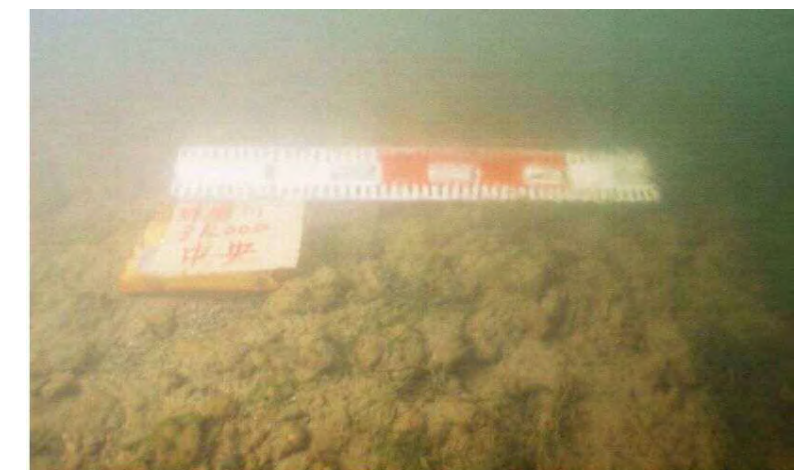
平成16年度 球磨川 3k000地点中央

水中状況写真
