平成18年出水概要

筑後川河川事務所

平成18年度の出水概要(筑後川水系)

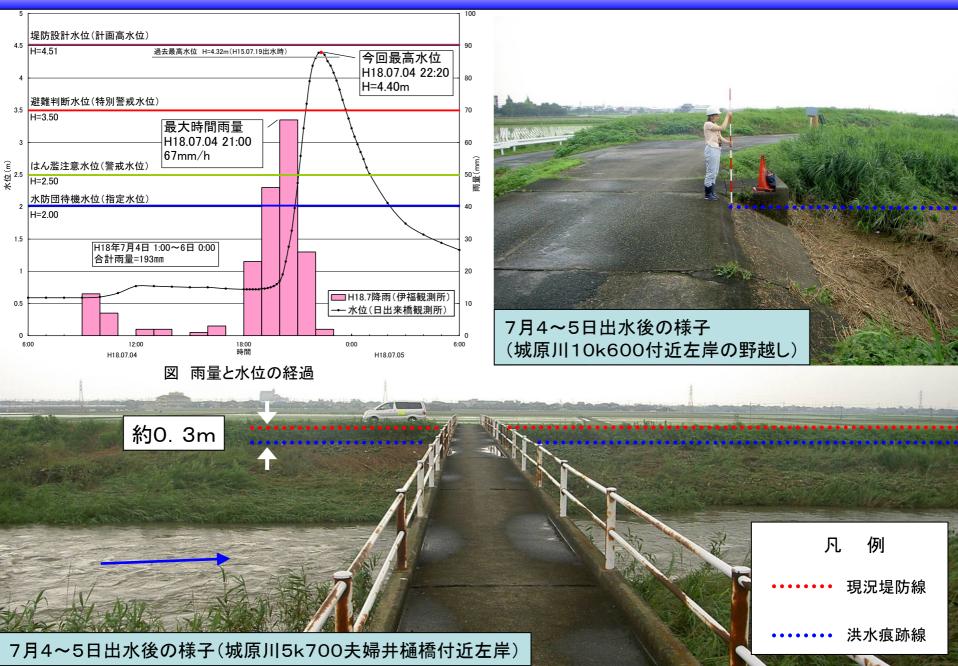
城原川で過去最高水位を超過

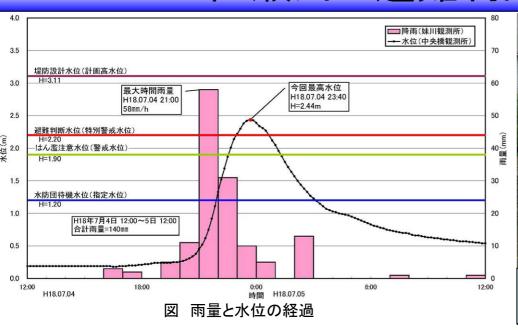
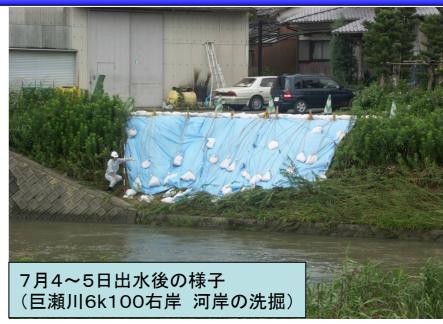
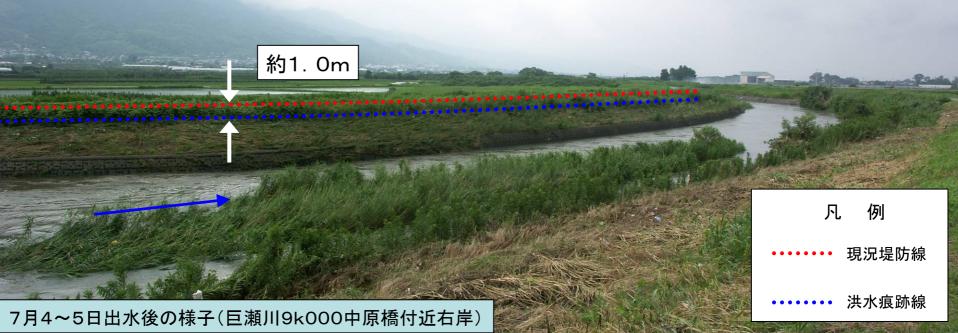
巨瀬川で避難判断水位を超過

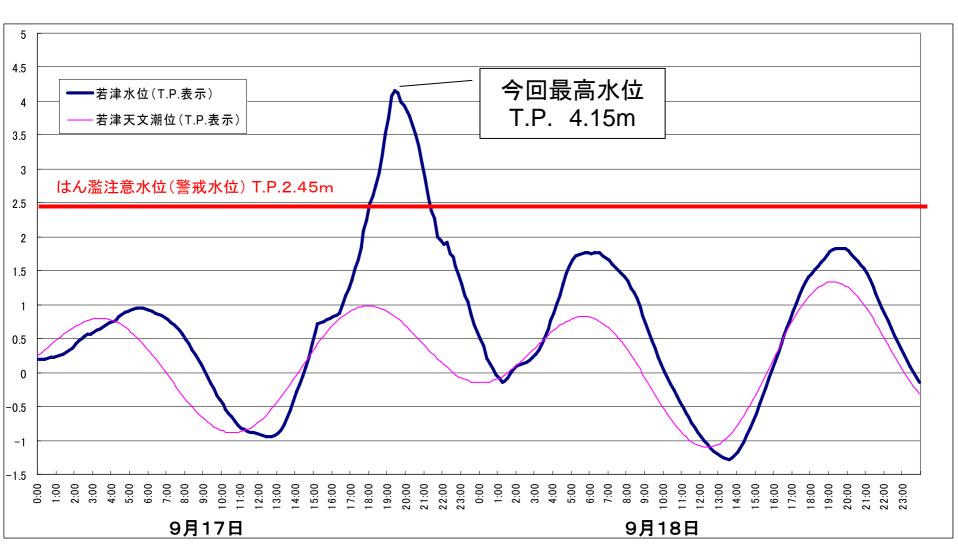
若津水位観測所(筑後川水系)

●台風によるの観測所の最高値(T.P): **4.15m** 計測時間(速報値):平成18年9月17日19時20分

筑後川左岸 6k850 大川市若津町向島地先

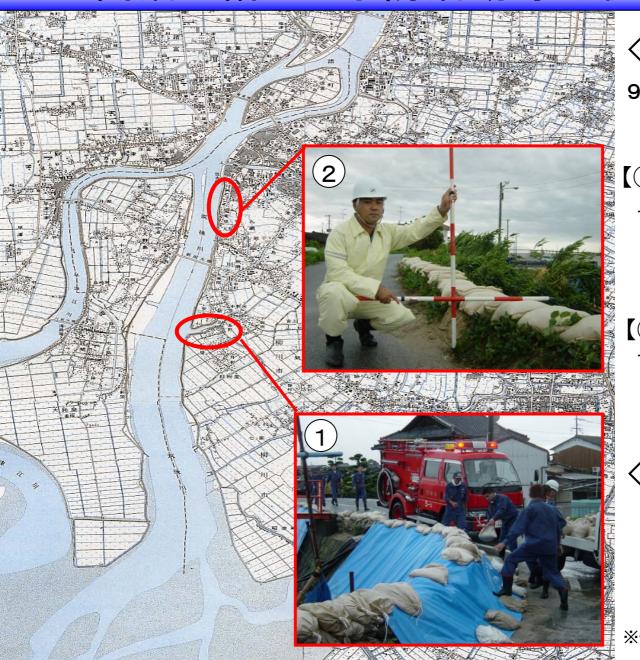
高潮に備えた水防活動等の状況(大川市)

◇主な水防活動◇

9月17日

13時00分: 土のう積み準備

【①大川市紅粉屋地区】

15時20分:土のう積み完了

·延長120m、高さ60cm

・土のう 約500個

【②大川市小保地区】

16時20分: 土のう積み完了

·延長10m、高さ30cm

・土のう 約100個

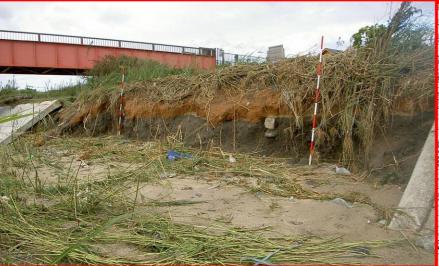
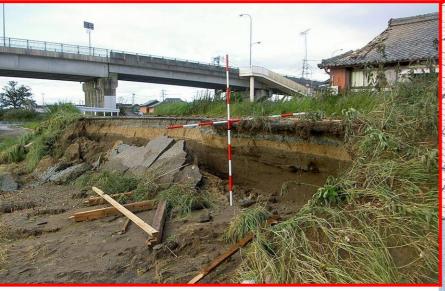
高潮による主な被災箇所(筑後川、早津江川)

【筑後川右岸:5k400付近(早津江大橋上流)】

筑後川 6/200-100~6/200-20 L=80m

筑後川 5/600+28~5/800+112 L=276m

早津江川 5/400+100~5/600+78 L=144m(84+60)

早津江川 4/800~4/800+157 L=157m

早津江川 3/600+17~3/600+144 L=127m

筑後川 3/200+8~3/400+62 L=168m(36+72+60)
