矢部川堤防調査委員会 報告書

平成 25 年 3 月

矢部川堤防調査委員会

矢部川堤防調査委員会報告書

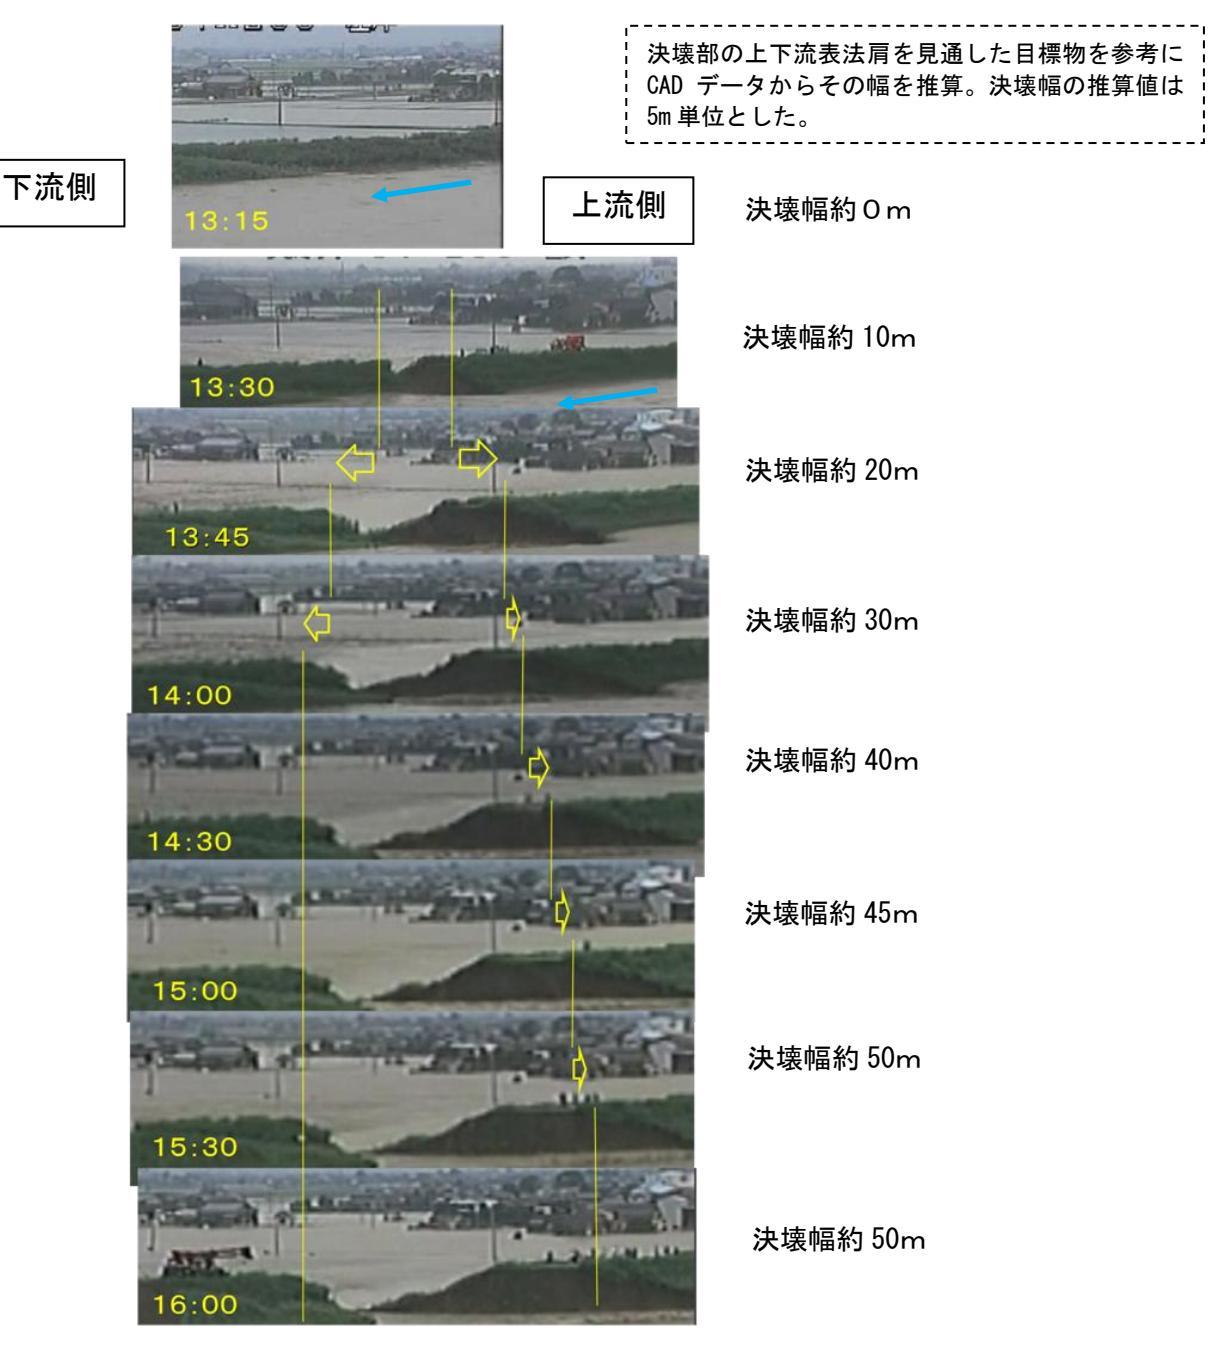
図 4.2.13 決壊の進行状況

- ・ 基礎地盤砂層の圧力水頭(W) がのり尻部の上載荷重(被覆土層の重量:G)を上回り、盤 ぶくれ及び漏水が生じる。
- ・漏水口より砂層の土粒子が噴出し、さらに連動して砂層の土粒子の細粒分が浸透流速により移動、噴出する。その結果As層に空隙ができ、堤体の下への空隙・空洞化が進行する。
 【場面③】
- ・堤体下の空隙・空洞が大きくなり堤体を支持することができなくなり堤体が沈下・陥没する。(沈下・陥没の仕方としては、空隙・空洞の進行を考慮すると、裏のり、堤体中央へと徐々に進行する場合と、堤体が一気に沈下・陥没する場合とが想定される。)
- 【場面④】
- ・ 堤体が沈下・陥没した結果、そこから河川水が集中して流れ出すとともに堤体を洗掘し決 壊に至る。

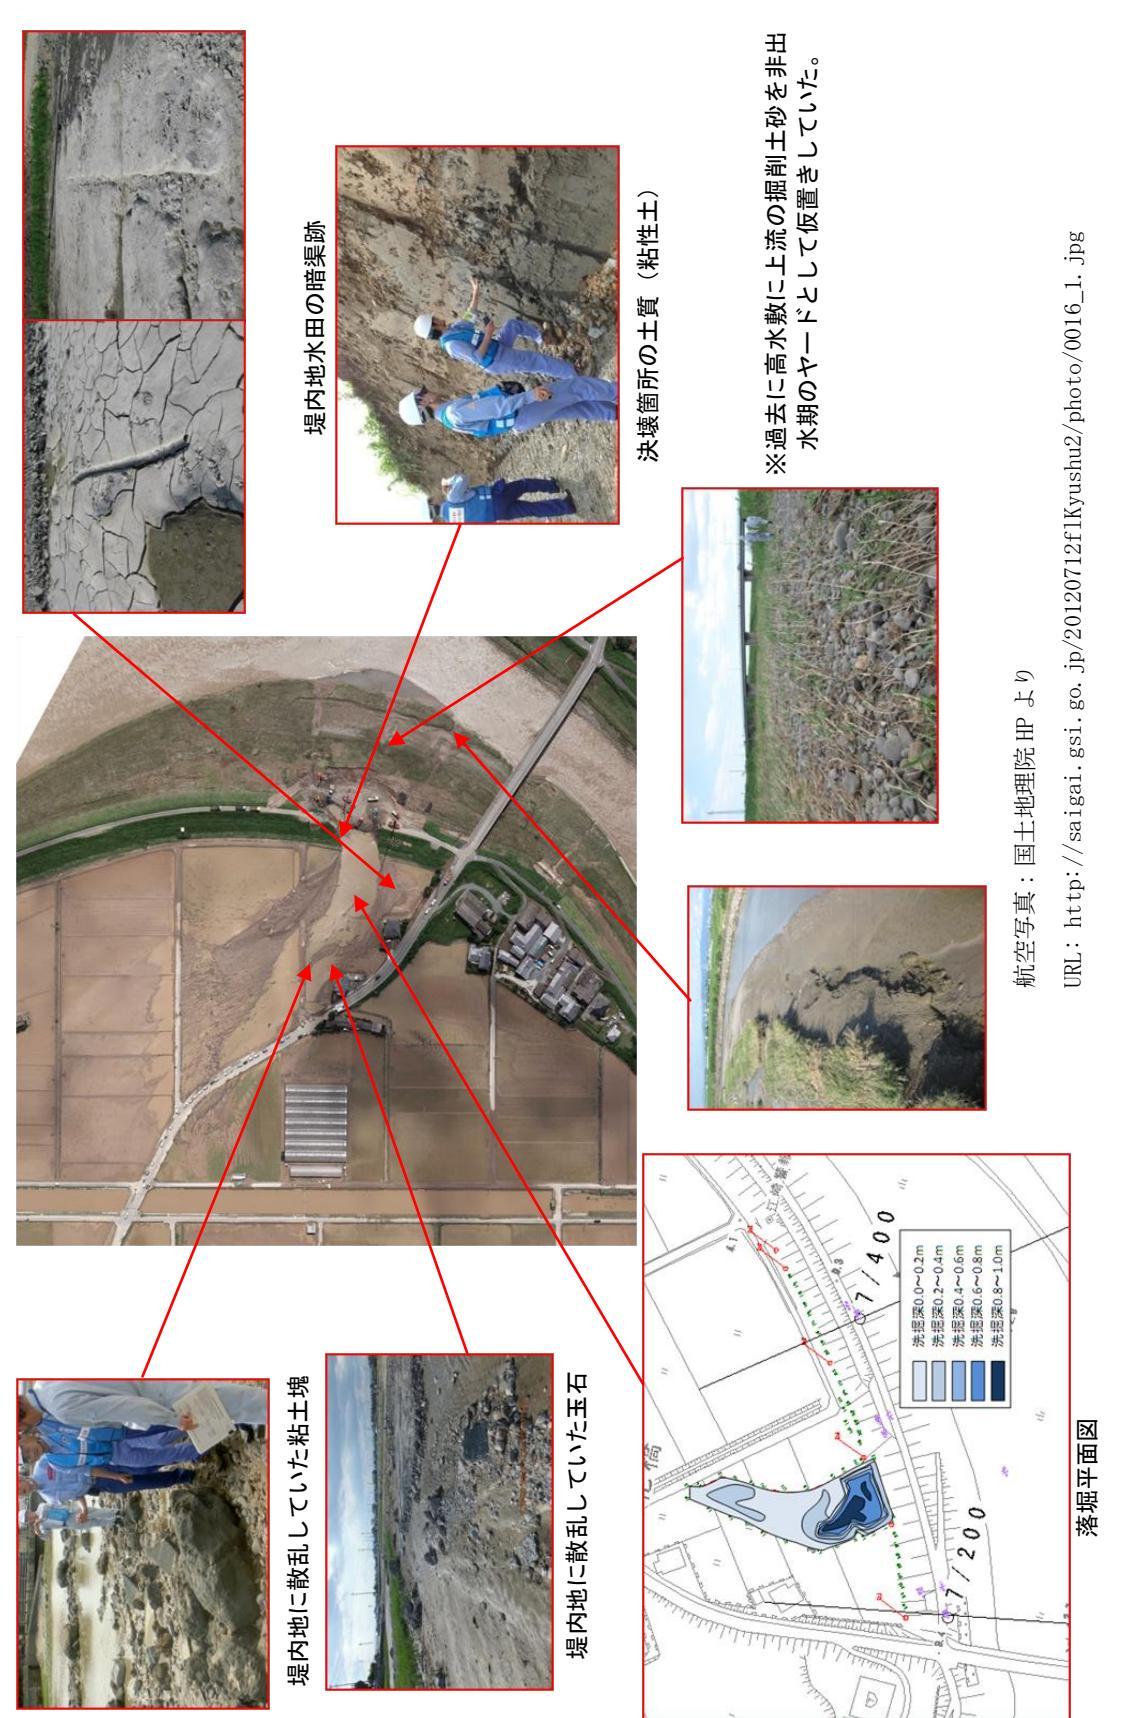
図 4.2.14 被災後の状況

国土交通省災害調査チームによる現地踏査で観測された被災後の決壊口及びその周辺の状況 を図 4.2.14 に示す。主な特徴は以下のとおりである。

- ・決壊口上下流の堤防は切り立った状態で残置しており、川表から川裏側へ下流側に向かい僅 かな斜角を有していた。
- ・残置している堤防の堤体の土は粘性土で、決壊直後にもかかわらず堤防川裏法尻付近も含め 含水比が高い状態ではなかった。
- ・堤体部から堤内地にかけて盆状の洗堀(落堀)がみられた。
- ・堤内地には粘土塊、玉石が散乱していた。
- ・低水路河岸及び高水敷の洗堀はさほどみられなかった。また、決壊口上下流堤防表のり面の 変状、侵食はみられなかった。

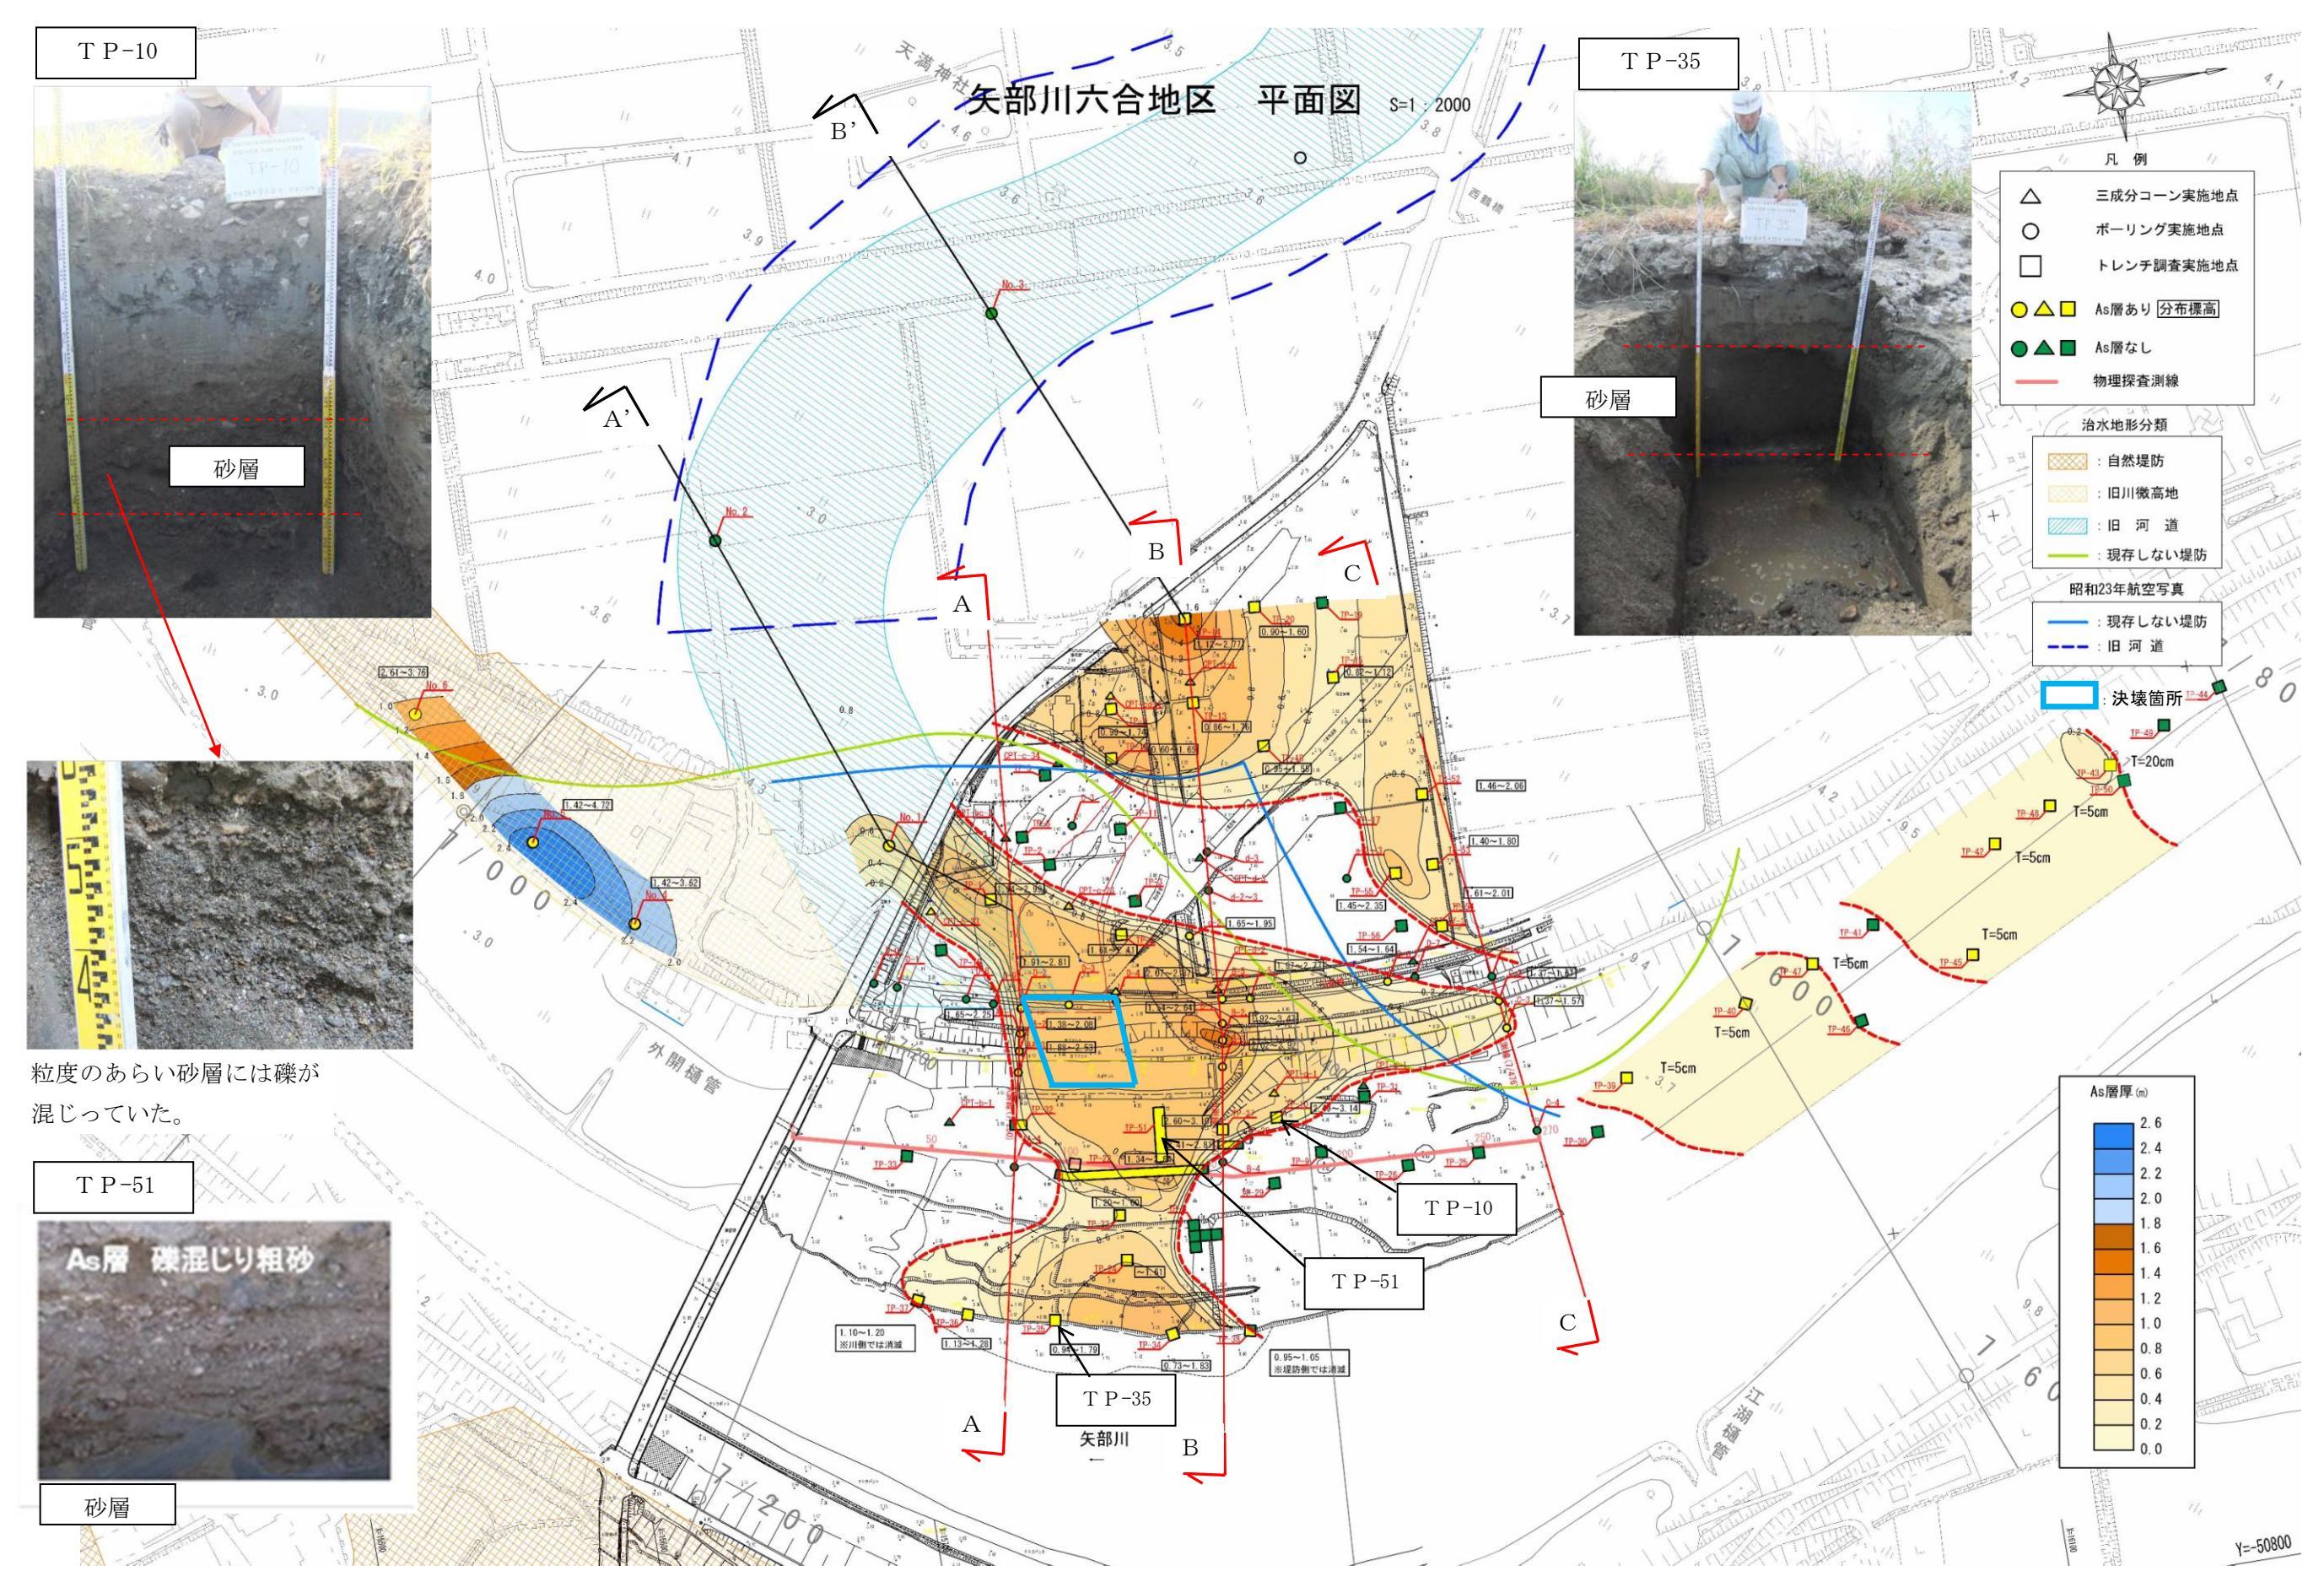
図 4.2.28 右岸 7.3K 付近の基礎地盤上部の As 層厚分布図

- 1) 堤体の状況
 - ・堤体の土質は均質な粘性土で、水を透しにくい地質であった。
 - ・堤体には、モグラ等の穴はなかった。
- 2) 基礎地盤の状況
 - ・基礎地盤は、上から粘性土層(Fc 層)、砂層(As 層)、粘土質シルト層(Ac 層)、礫混じり 砂層(Ag 層)により構成され、パイピングの要因となった砂層(As 層)が粘性土層(Fc 層、Ac 層)で挟まれた状態が確認された。
 - ・砂層(As層)は透水性が高く、1.8~1.9mの厚さであった。
 - ・現地確認時にバックホウによりトレンチ掘削を行ったところ、砂層(As層)から不圧地下 水が浸み出し、水と一緒に砂の粒子も流失する状況が確認され、パイピングの前兆現象と 同様の現象が確認された。また、砂層(As層)を挟む粘性土層からの地下水の浸み出しは 確認されなかった。なお、確認時は、大潮の満潮時であった。

- ・決壊地点の落ち堀では、砂層(As 層)は流失していたが、決壊地点上流側と同様に砂層(As 層)が連続していたと考えられた。また、粘土質シルト層(Ac 層)は 1.1mの厚さで存在しており、その下に礫混じり砂層(Ag 層)の存在が確認された。
- ・粘土質シルト層(Ac 層)は、有明粘土特有の灰紫色の不純物を含まない均質な粘性土で、 礫混じり砂層(Ag 層)は、花崗岩が風化したマサと類似した石英の粒子を含んだ粒径が整 った沖積層であった。なお、礫混じり砂層(Ag 層)の地下水は不圧地下水であった。
- ・決壊地点の落ち堀は、粘土質シルト層(Ac層)の上面で洗掘が止まっていた。

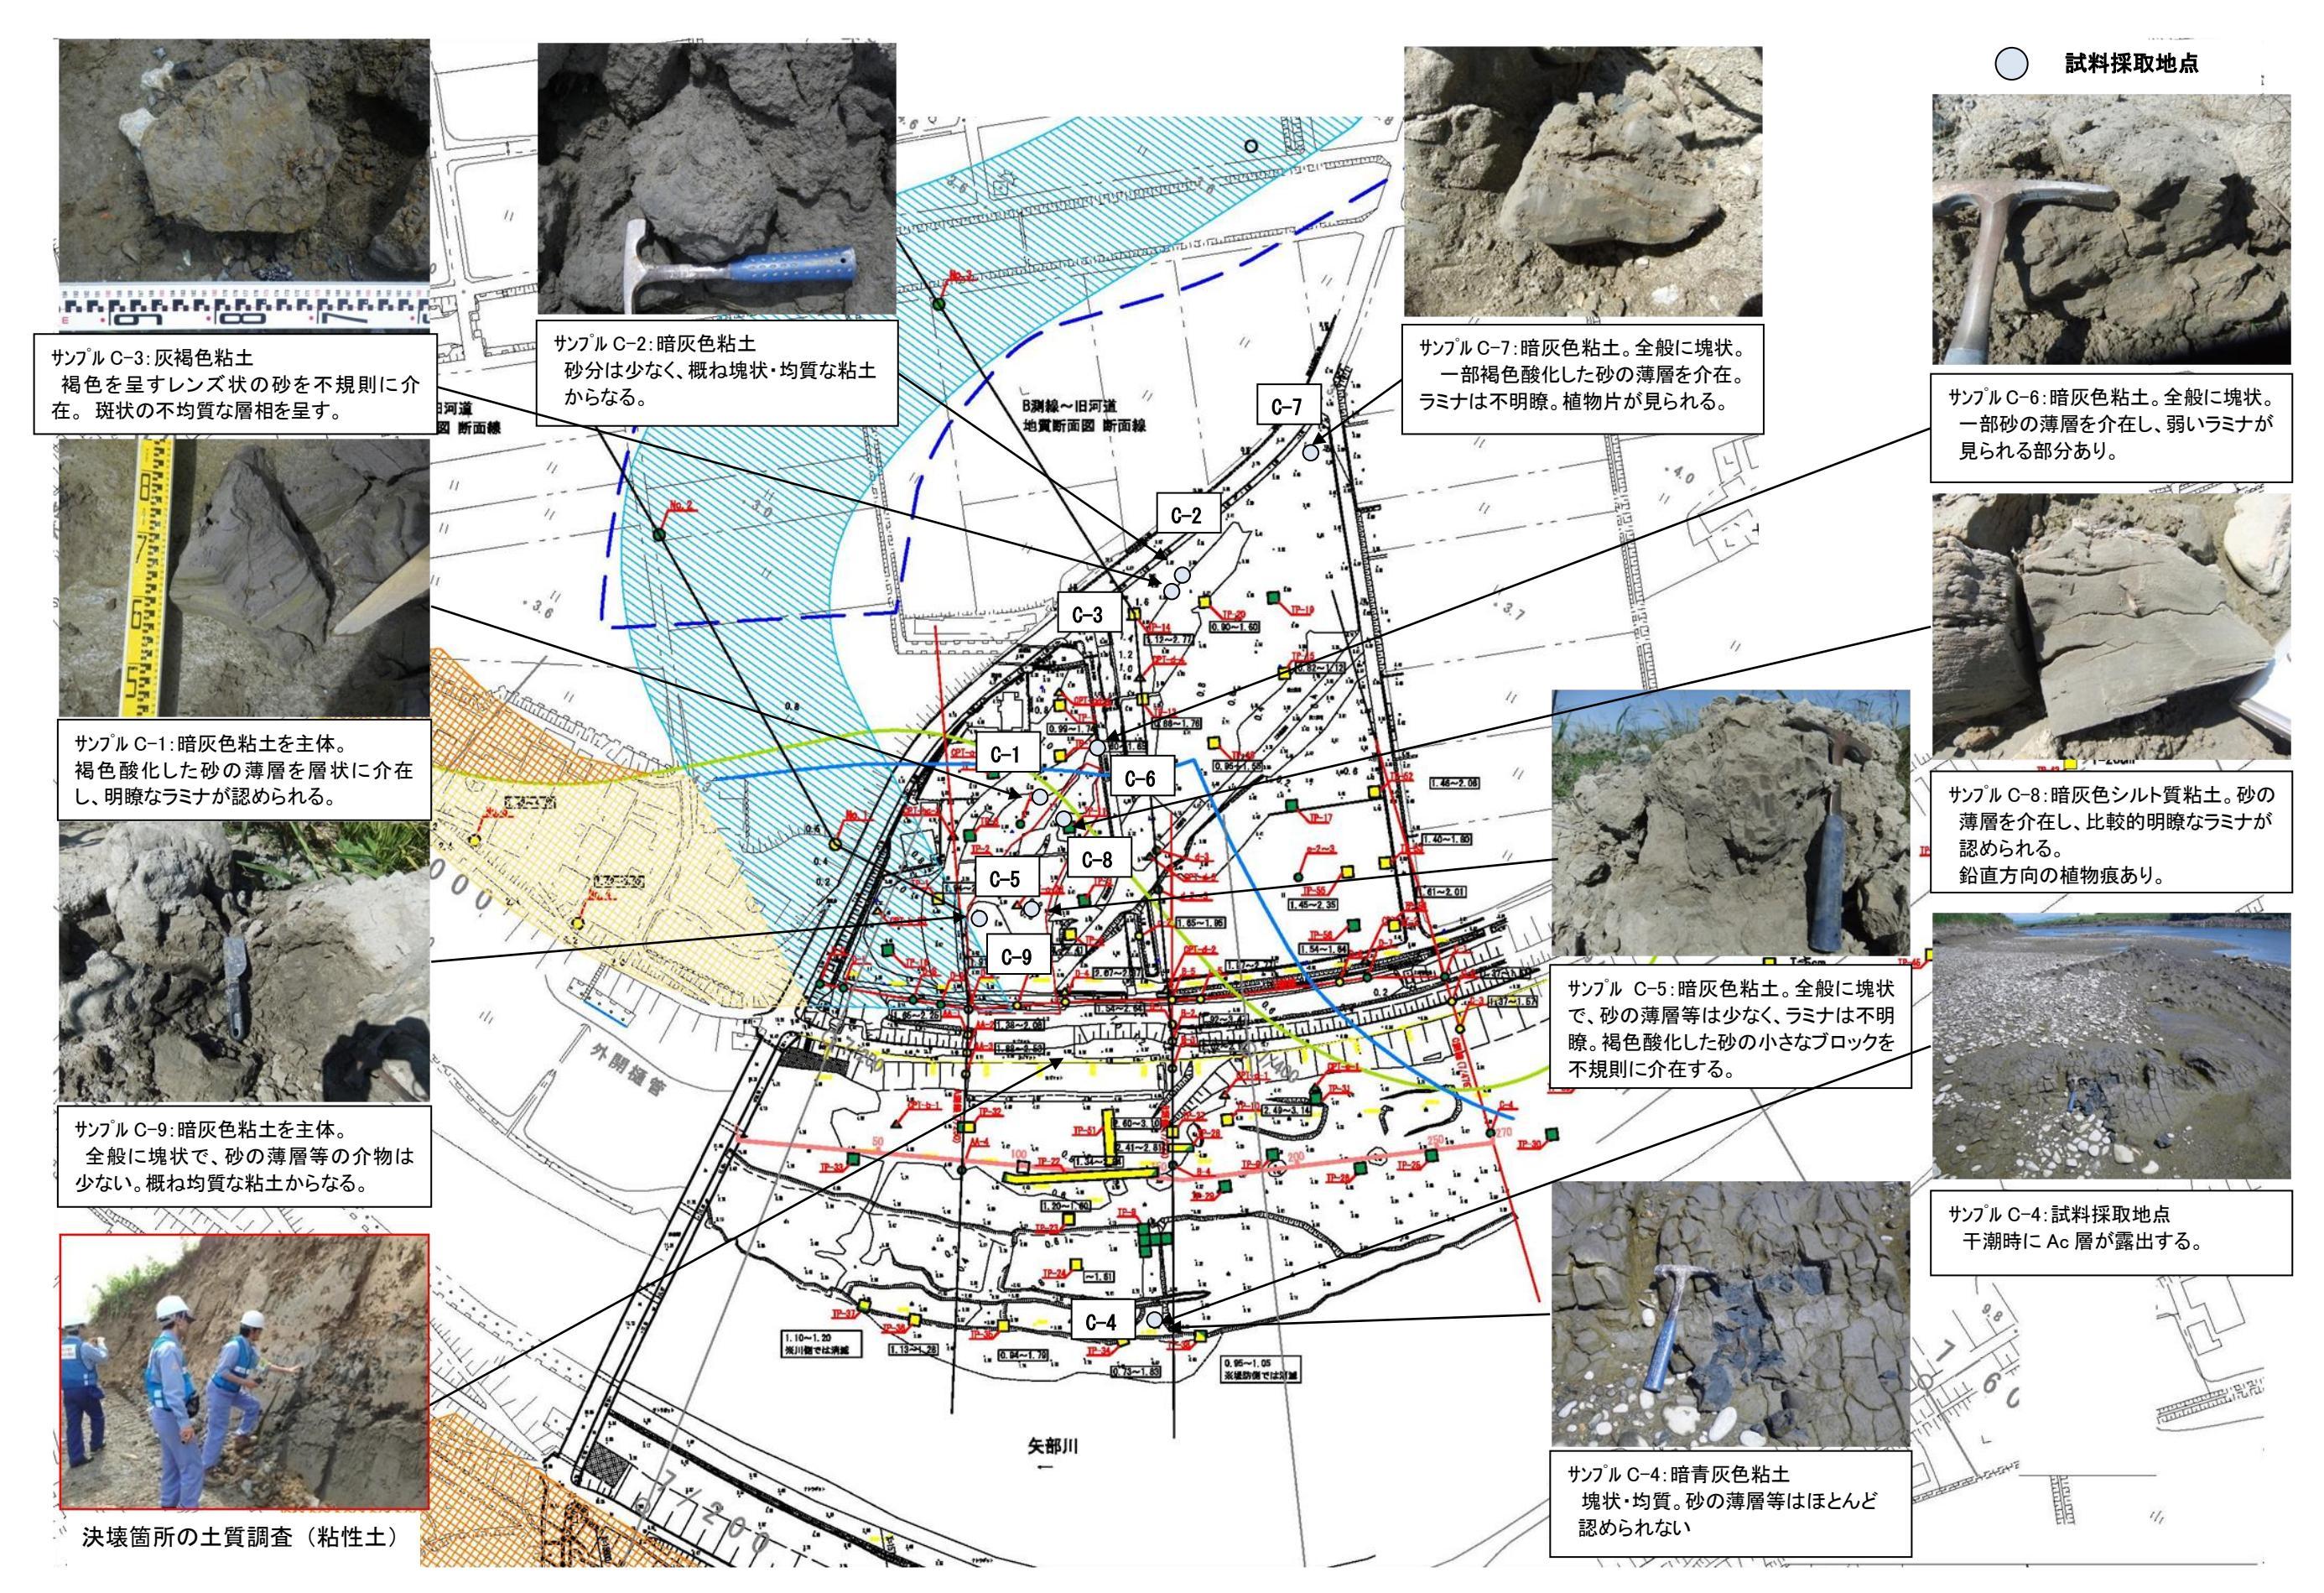
図 4.2.33 堤内地に散乱していた土塊位置図

図4.2.33に示す試料採取地点において堤内地に散乱していた土塊を採取し、堤体及び基礎地盤(Ac 層)の粒度分布を比較した(図4.2.32)。ばらつきは認められるものの、両者は同様な粒度分布を示 していることから、堤内地に散乱した土塊は、堤防決壊時に洗掘された基礎地盤のAc層及び決壊口 の堤体(粘性土:Bc層)の一部と推察される。

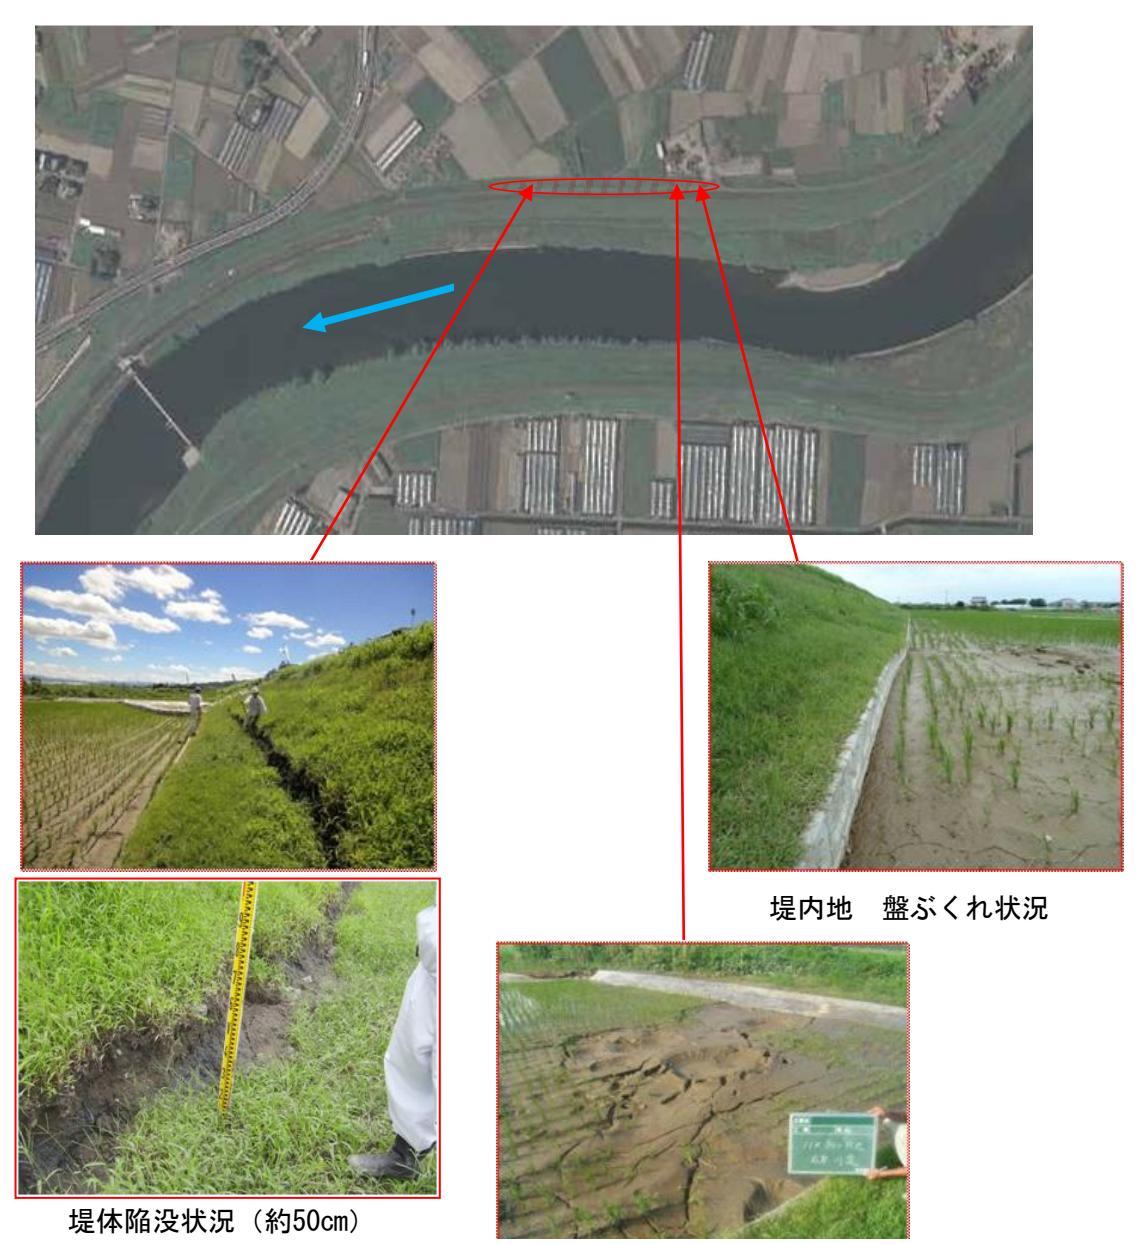
図 4.3.7 右岸 11.8k 付近の被災状況写真

図4.3.7に示すように、堤内地の水田では噴砂を伴う漏水が多く発生し、盤ぶくれが生じた箇所もある。また、裏のり面下部に縦断方向の亀裂及び亀裂下部の堤体のり尻付近に陥没(最大約50 cm)が発生した。裏のり尻部の腰石積み(ブロック)の変形も見られた。

堤内地 漏水状況

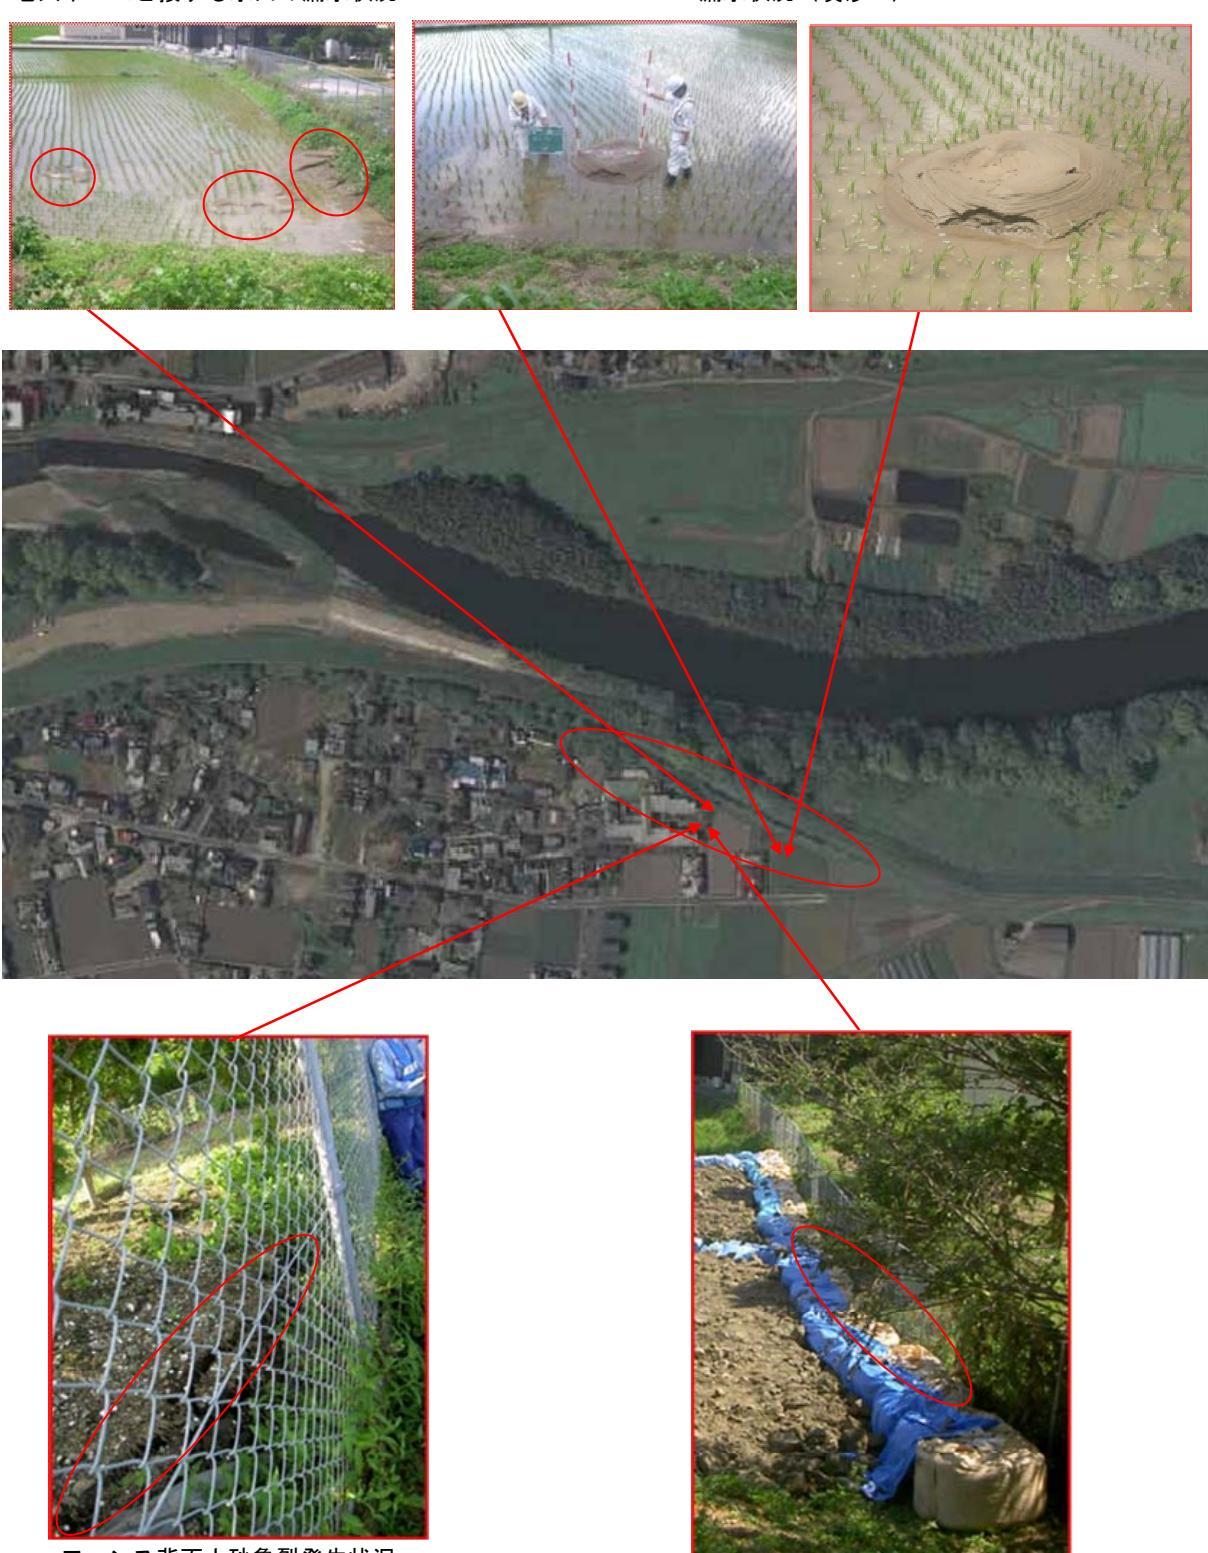
図 4.4.5 に示すように、のり尻及び堤内地の水田では噴砂を伴う漏水が多く発生した。また、 漏水がみられた水田に隣接する老人ホームの敷地内では、盛土の亀裂がみられ、金網のフェンス が歪んでいた。 老人ホームと接する水田の漏水状況

漏水状況(噴砂口)

フェンス背面土砂亀裂発生状況 (老人ホーム敷地内)

フェンスの歪み発生状況

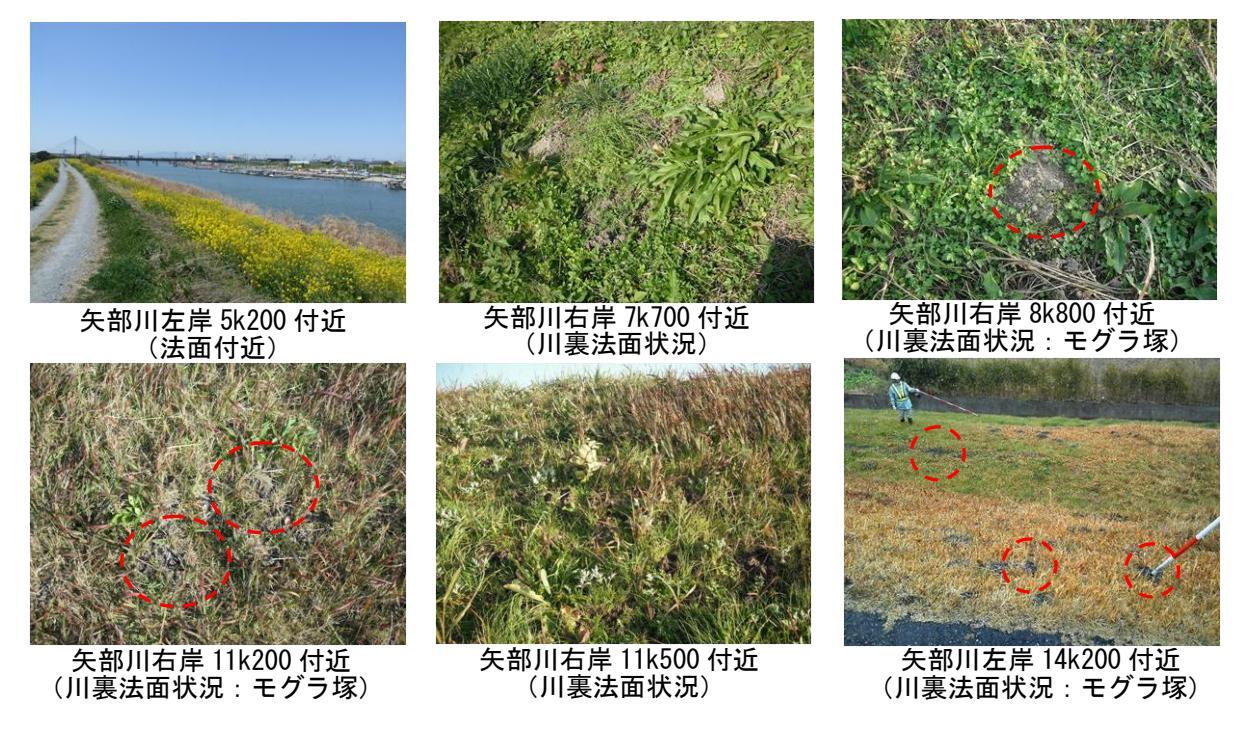
写真4.6.1 矢部川堤防のり面の状況

矢部川堤防は、のり面は芝で被覆し、天端にはアスファルト舗装を施している。のり面の除草は 年2回行っている。しかし、矢部川の堤防は、一部区間においてのり面補修などが実施されている ものの、昭和20年代~30年代に整備されたこともあり、写真4.6.1に示すように植生の遷移が見 られ雑草が繁茂している箇所も多く、もぐら塚が確認されている箇所もあるなど、劣化が著しい区 間も存在している。
