第二回矢部川学識者懇談会 ～現地調査資料～

平成23年3月17日
筑後川河川事務所
福岡県

矢部川現地視察箇所 位置図

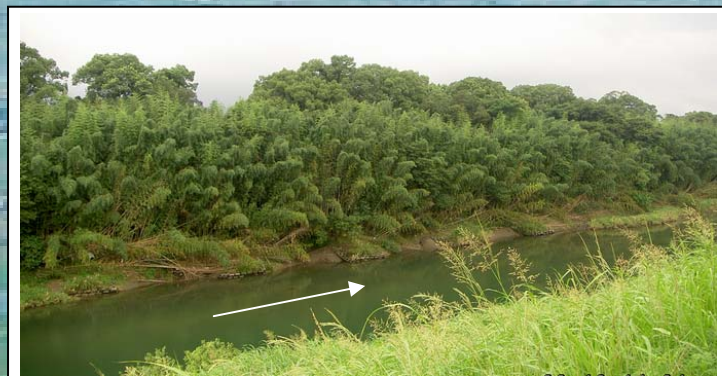
右岸17k800河道内樹木状況

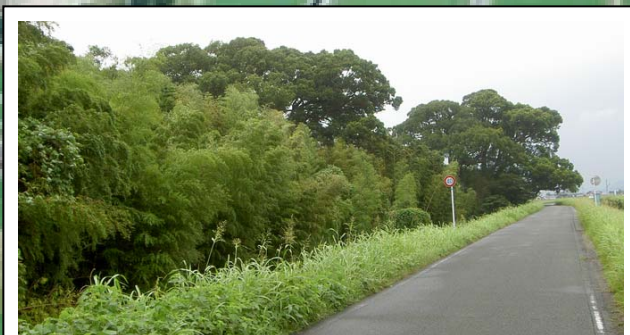
左岸17k800河道内樹木状況

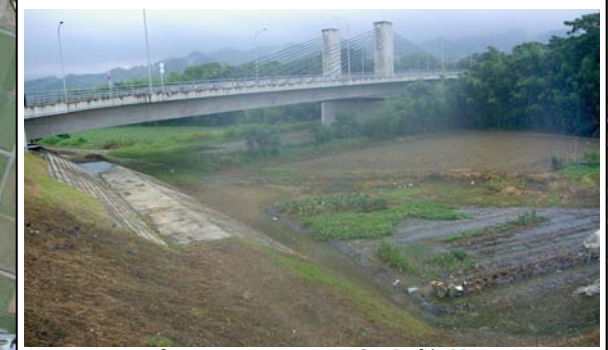
右岸17k000付近高水敷状況

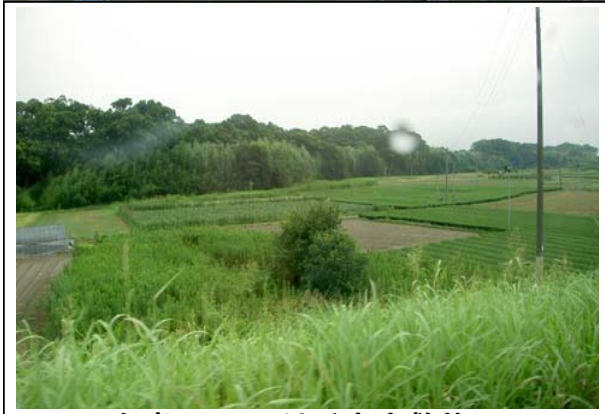
左岸17k400付近高水敷状況

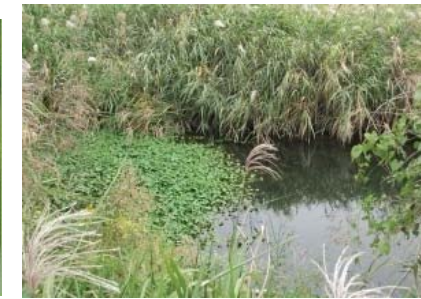
④ワンドに繁茂するブラジルチドメグサ

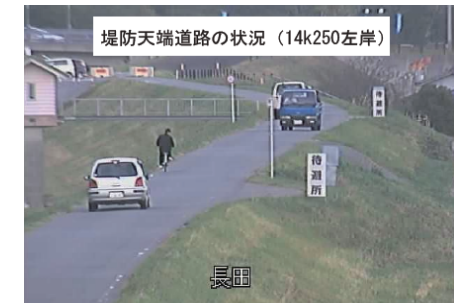
⑧左岸側堤防天端状況
(幅が狭く交通量が多い)

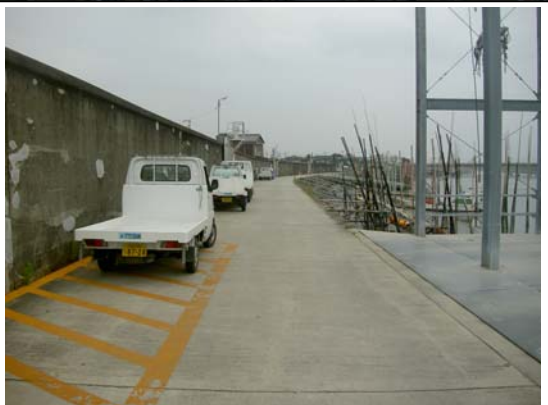
右岸4k400川表状況
