本明川水系本明川ダム建設事業
環境影響評価に係る事後調査報告書

(令和6年度版)

令和7年3月

国土交通省九州地方整備局

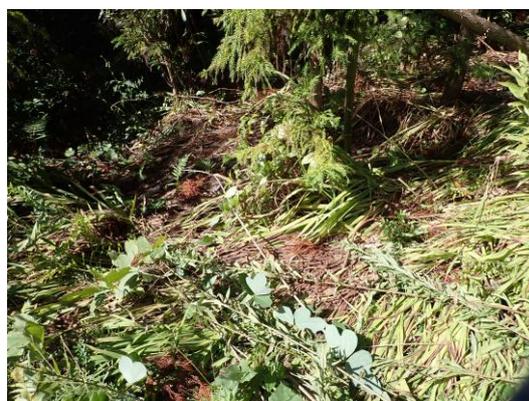
落地区の監視箇所は坊主谷川の近傍にあり、大雨による出水の影響を受けたと考えられる群落規模の一時的な減少が認められたが、根茎を含む表土の流出まではみられなかったことから、次年度も監視を継続し、群落規模の変化を注視する。

大雨による出水の影響（植生の倒伏）

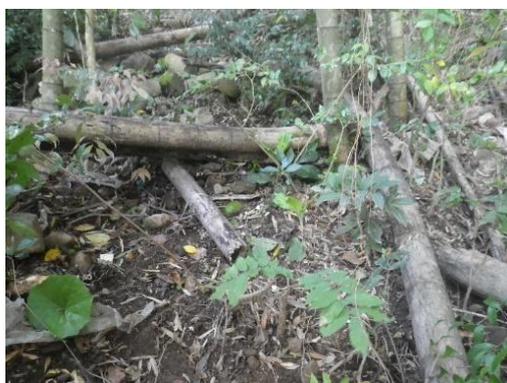
帯田地区や洞仙地区のエビネ属の監視箇所は、令和5年度の大雨に起因する土砂流出で竹木が散乱し荒れた状況が令和6年度も継続しており、令和6年度の個体数は横ばいか回復途上であった。

土砂流出で荒れた監視箇所

このため、今後も監視を継続し、個体数の動向を注視する。

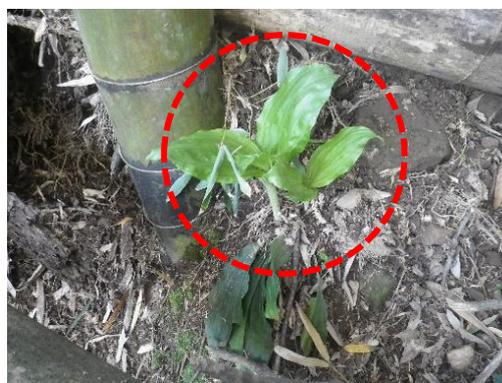
本種は地下部に球茎を持つため地上部が枯死・損傷しても、新しい芽を出し、地上部を再生することが知られており、監視時にも地上部が再生中の個体を確認した。

地上部が再生中のエビネ属

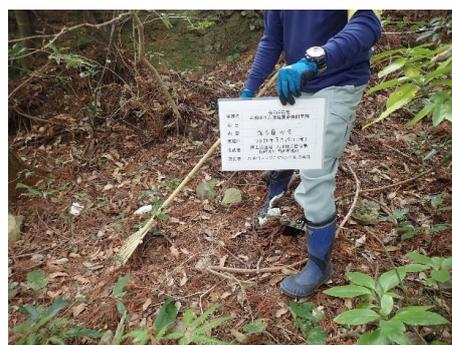
坊主谷地区で令和2年度より減少傾向にあった箇所（No. 3, 4）は、元来林道として人による管理が行われていた箇所であり、住民の利用が減少した結果、落枝・ゴミの堆積や下草が繁茂するなど生育環境が悪化している状況であった。このため過年度に堆積した落枝・ゴミの除去や下草刈りを実施した結果、令和4年度から令和6年度にかけて個体数が回復し、生育環境の改善した可能性が示唆された。

キンラン属の環境整備
(過年度の実施状況)

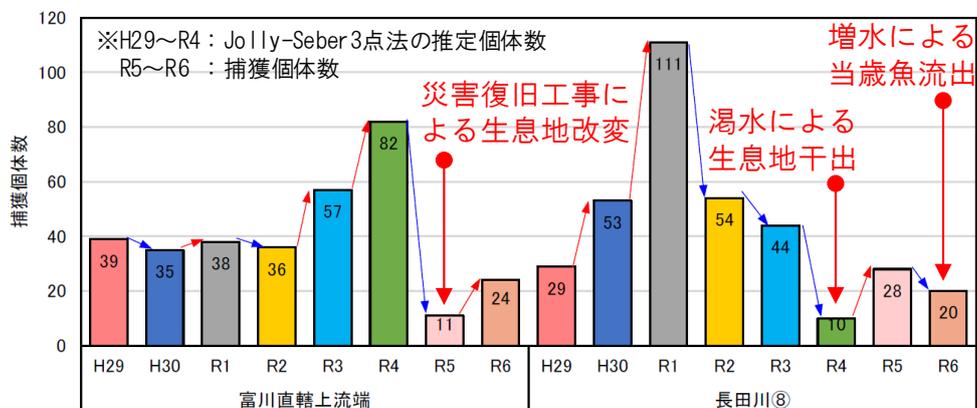
図 5-3 平成 28 年度移植地の捕獲個体数の推移

長田川⑧では、令和3年度に流量低下で生息場所が干出したことが影響して個体数が減少傾向であったが、令和5年度は28個体まで回復した。しかし、令和6年度の個体数は再び減少に転じた。特に当歳魚が大きく減少したことから、繁殖初期の増水に伴う流出が要因と考えられる。

いずれの地点も、複数の世代が生存し、残存する個体は順調に成長したことが確認された。

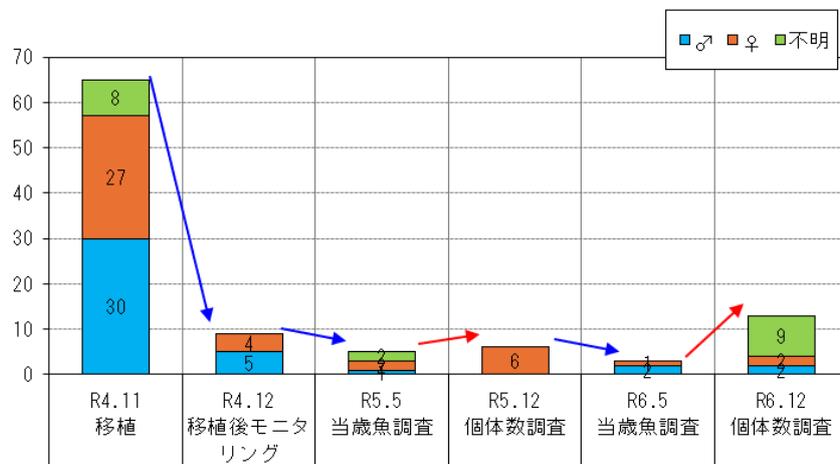
図 5-4 令和 4 年度移植地（富川④）の移植後の捕獲個体数の推移

富川④では、移植6ヶ月後の当歳魚調査（R5.5）で5個体、移植1年1ヶ月後の個体数調査（R5.12）で6個体、移植1年6ヶ月後の当歳魚調査（R6.5）で3個体、移植2年1ヶ月後の個体数調査（R6.12）で13個体が確認され、雌雄や当歳魚が出現し、個体数も回復した。

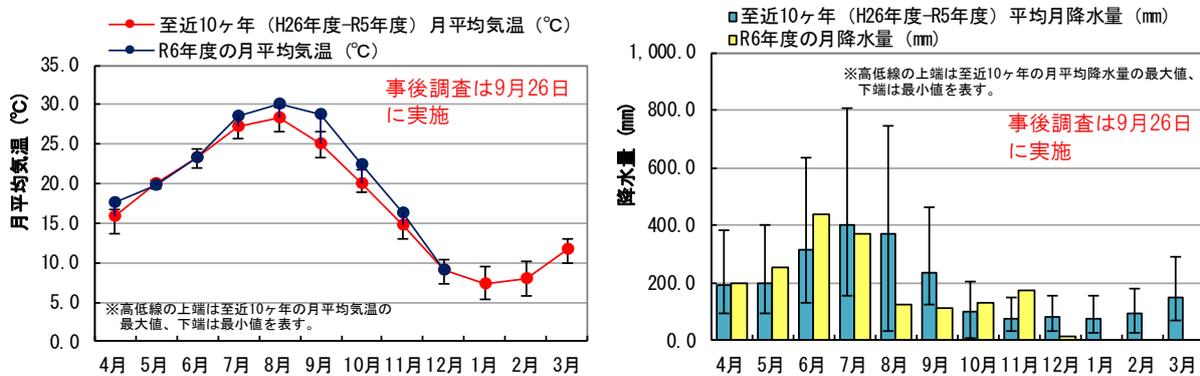
図 5-5 令和6年度の気象の特徴（気温：アメダス大村、降水量：アメダス諫早）

令和6年度の夏季（7月～9月）における月平均気温は、至近10ヶ年と比較すると高く、特に9月は例年を大きく上回る平均気温を記録した。一方で月降水量は、8月～9月にかけて至近10ヶ年の月降水量と比較して非常に少ない降水量を記録した。

本種は暖地性の植物であるが、湿り気のある樹林を好むことから、夏季の高温・少雨の影響で樹林内が乾燥化したことで、個体数が減少した可能性が考えられる。
