本明川水系本明川ダム建設事業  
環境影響評価に係る事後調査報告書

(令和5年度版)

令和6年3月

国土交通省九州地方整備局

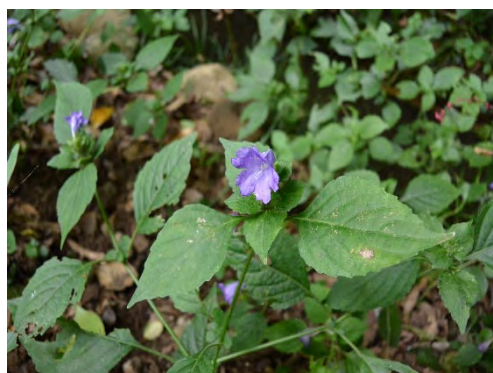
対象個体の生育は正常であり、近隣の樹林伐採による影響は認められなかった。

スズムシバナの確認状況

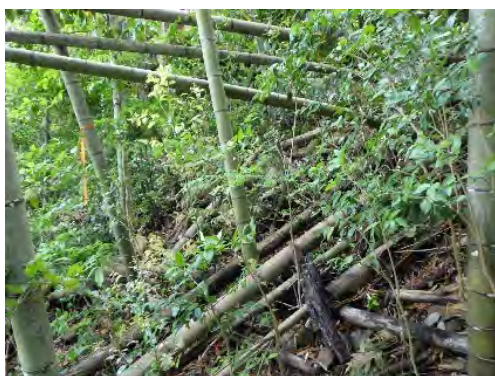
帯田地区や洞仙地区のエビネ属の監視箇所は、近年の大雨に起因すると考えられる土砂流出で竹木が散乱し、荒れた状況であった。このため、両地区のエビネ属は物理的な損傷や伸長阻害を受け、個体数が減少した可能性が考えられた。

土砂流出で荒れた監視箇所

このため、今後も監視を継続し、個体数の動向を注視する。

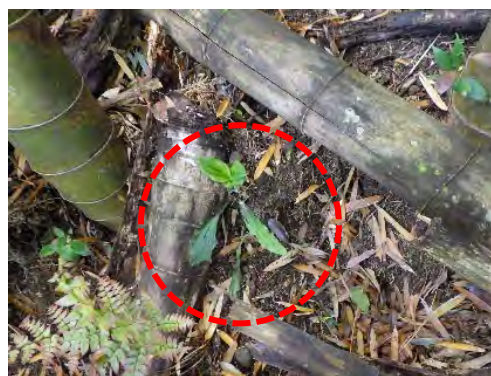
ただし、本種は地下部に球茎を持つため地上部が枯死・損傷しても、新しい芽を出し、地上部を再生することが知られており、監視時も地上部が再生中の個体を多数確認した。

地上部が再生中のエビネ属

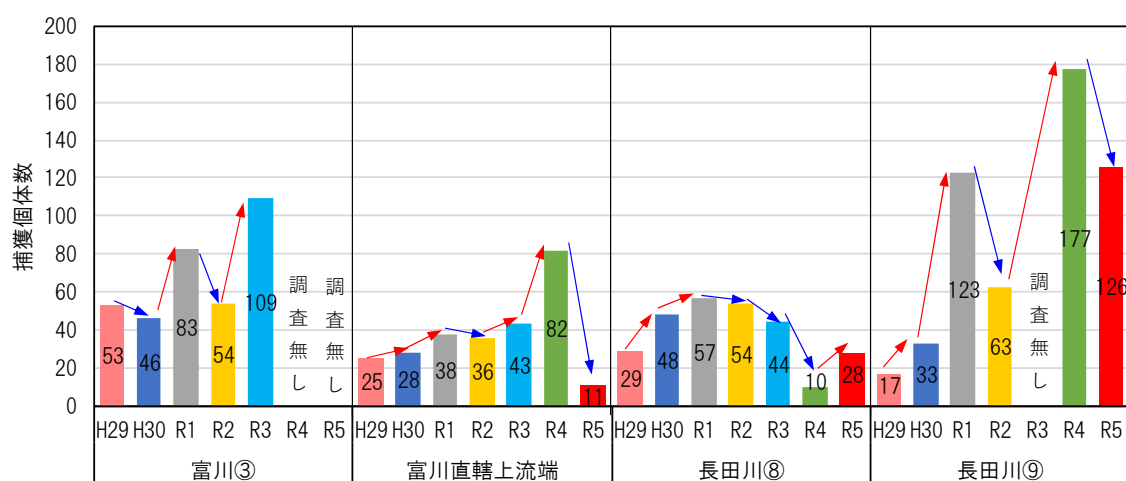
図 5-2 平成 28 年度移植地の捕獲個体数の推移

長田川⑧では、令和3年度に流量低下で生息場所が干出したことが影響して個体数が減少傾向であったが、令和5年度は28個体まで回復した。本地点は流量低下の影響が懸念される地点であり、再生産を含めた回復状況を確認する必要がある。

長田川⑨では、生息個体数が126個体と令和4年度よりやや減少したが、令和元年度の123個体程度であり、生息状況に問題はない。また、再生産も確認しており、個体群は維持されているものと考えられる。

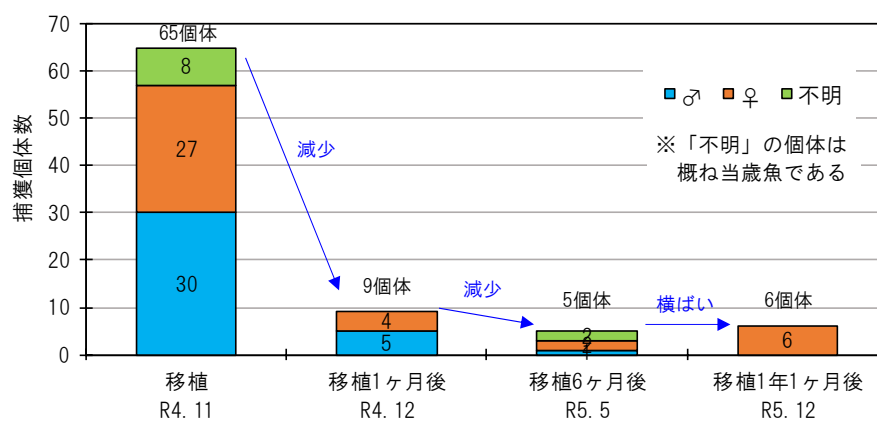
図 5-5 令和3年度移植地の移植後の捕獲個体数の推移

富川④では、移植6ヶ月後の当歳魚調査（R5. 5）で5個体、移植1年1ヶ月後の個体数調査（R5. 12）で6個体が確認され、移植時（65個体）よりも大きく減少した。

今後も再生産を含めた回復状況を確認する必要がある。

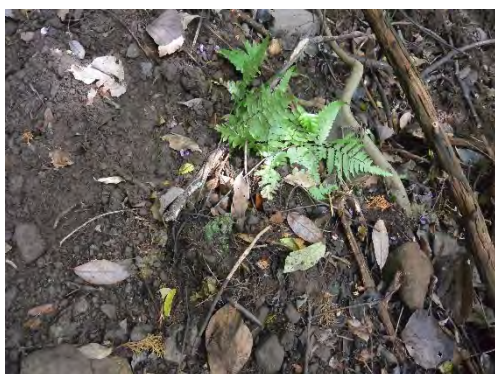
R3本移植地では一部の箇所で獣害（イノシシによる掘り起こし）があり、移植時よりも株数がやや減少したが、その他の移植地では移植時よりも株数が増加しており、移植個体の生育状況は良好であった。

掘り起こされた個体

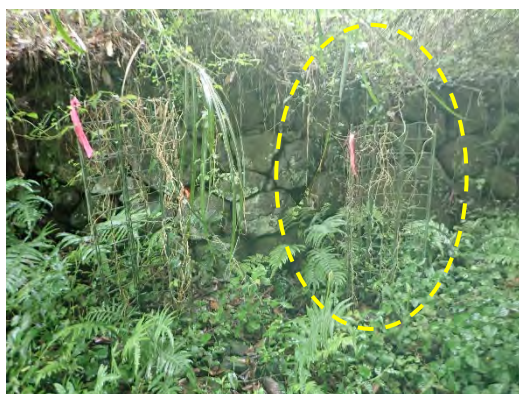
追加の環境保全措置として実施した支柱の設置により、つるの登はんが促された結果、令和4年度より生育個体が大きく生長した。

昨年度より1株が消失し、他のつる性植物による被圧等によるものと考えられるが、生存個体は開花も確認しており、移植地での生育状況は概ね良好であると考えられる。

移植地の状況
