記者発表資料

田口砂防えん堤
頭地地区の 田口第2砂防えん堤 において緊急除石を実施
下手砂防えん堤

概要

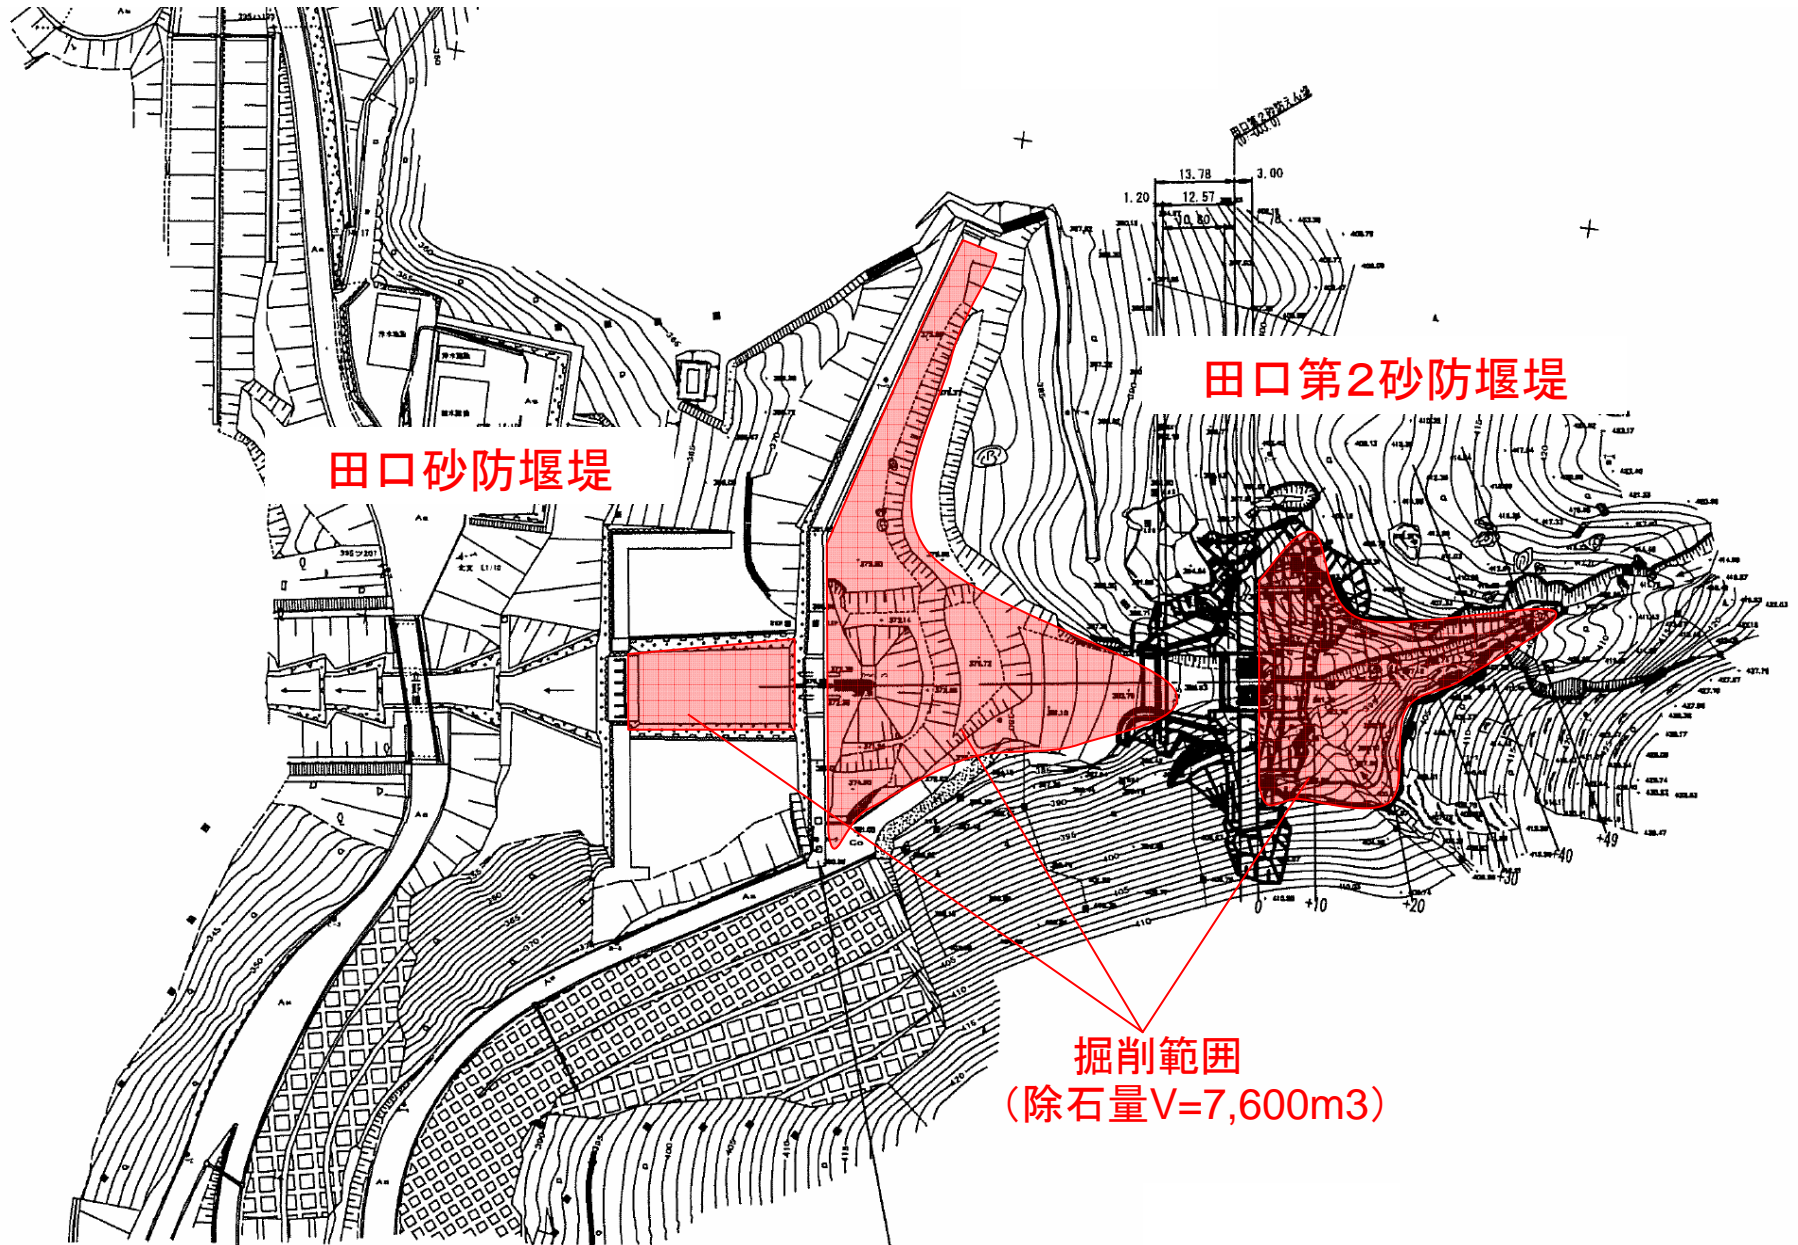
平面図

田口砂防堰堤

田口第2砂防堰堤

掘削範囲
(除石量V=7,600m3)

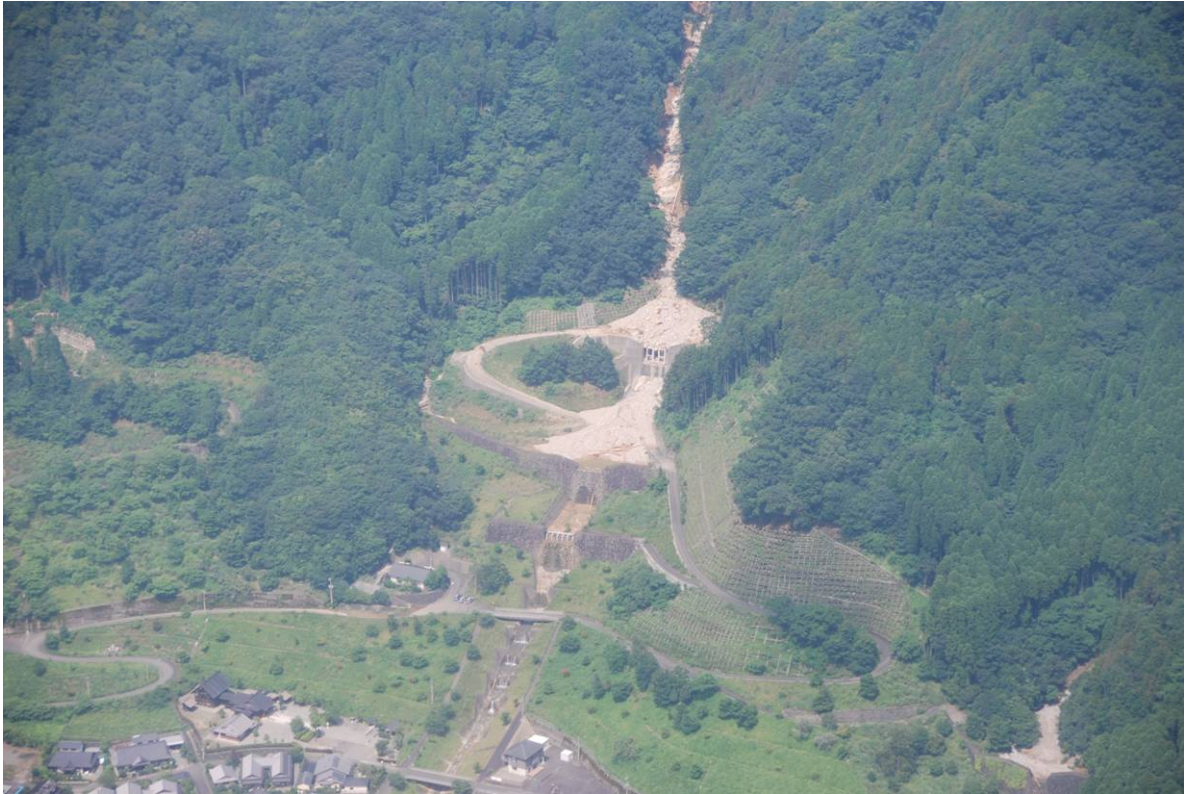
田口砂防堰堤・田口第2砂防堰堤

梅雨前線による7月12日からの降雨により、五木村頭地地区の田口及び下手溪流で土石流が発生し、砂防えん堤で土砂及び流木を受け止めました。

川辺川ダム砂防事務所では、安全確保を目的とし、次期出水に備え捕捉容量を確保するため緊急除石工事に7月19日より現地に着手しました。
