緑川・白川堤防調査委員会 報告書

本編

平成 29 年 3 月

緑川・白川堤防調査委員会 国土交通省九州地方整備局 目

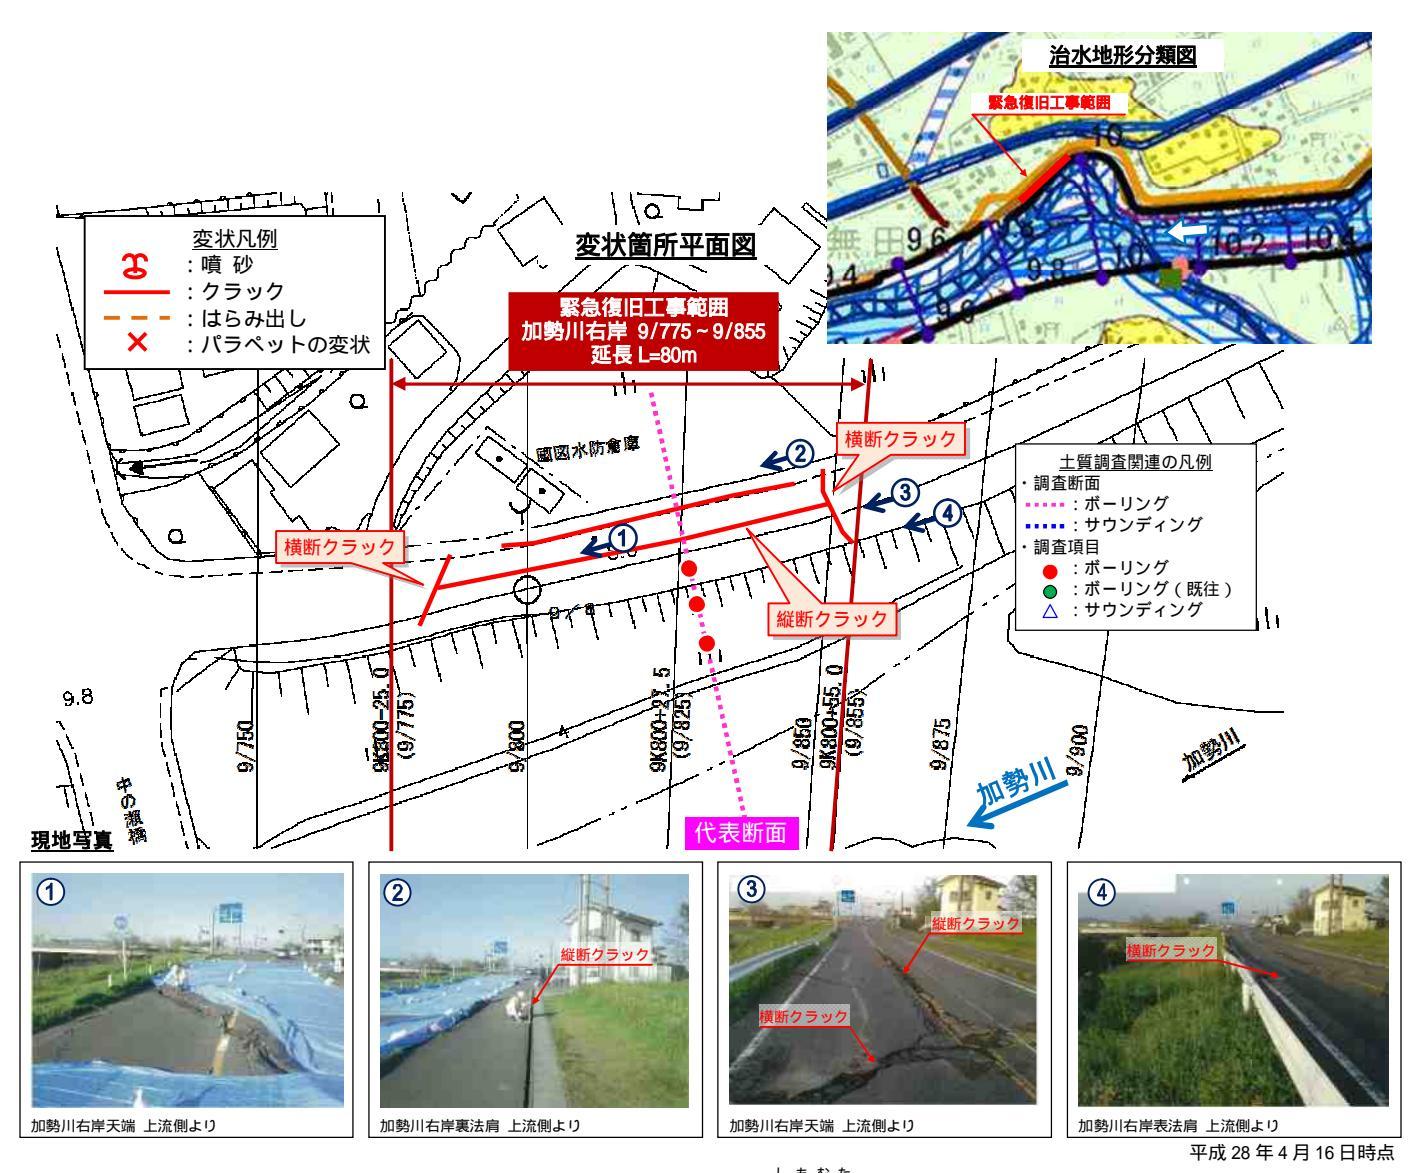
図 3.3.5 堤防変状の概要(下無苗地区)

- ・天端道路センターラインに川表側が落ち込む段差を伴う縦断クラックを確認した(幅 30cm 程度、段差 20cm 程度、深さ不明)。
- ・上下流端付近に横断クラックを確認した。
- ・その他、堤防の側帯や表法にもいくつかのクラックを確認した。
- ・堤防天端の沈下量は120cm程度であった。
- ・川表側と川裏側の両方に、はらみ出しは確認されなかった。
- ・周辺に噴砂痕は確認されなかった。

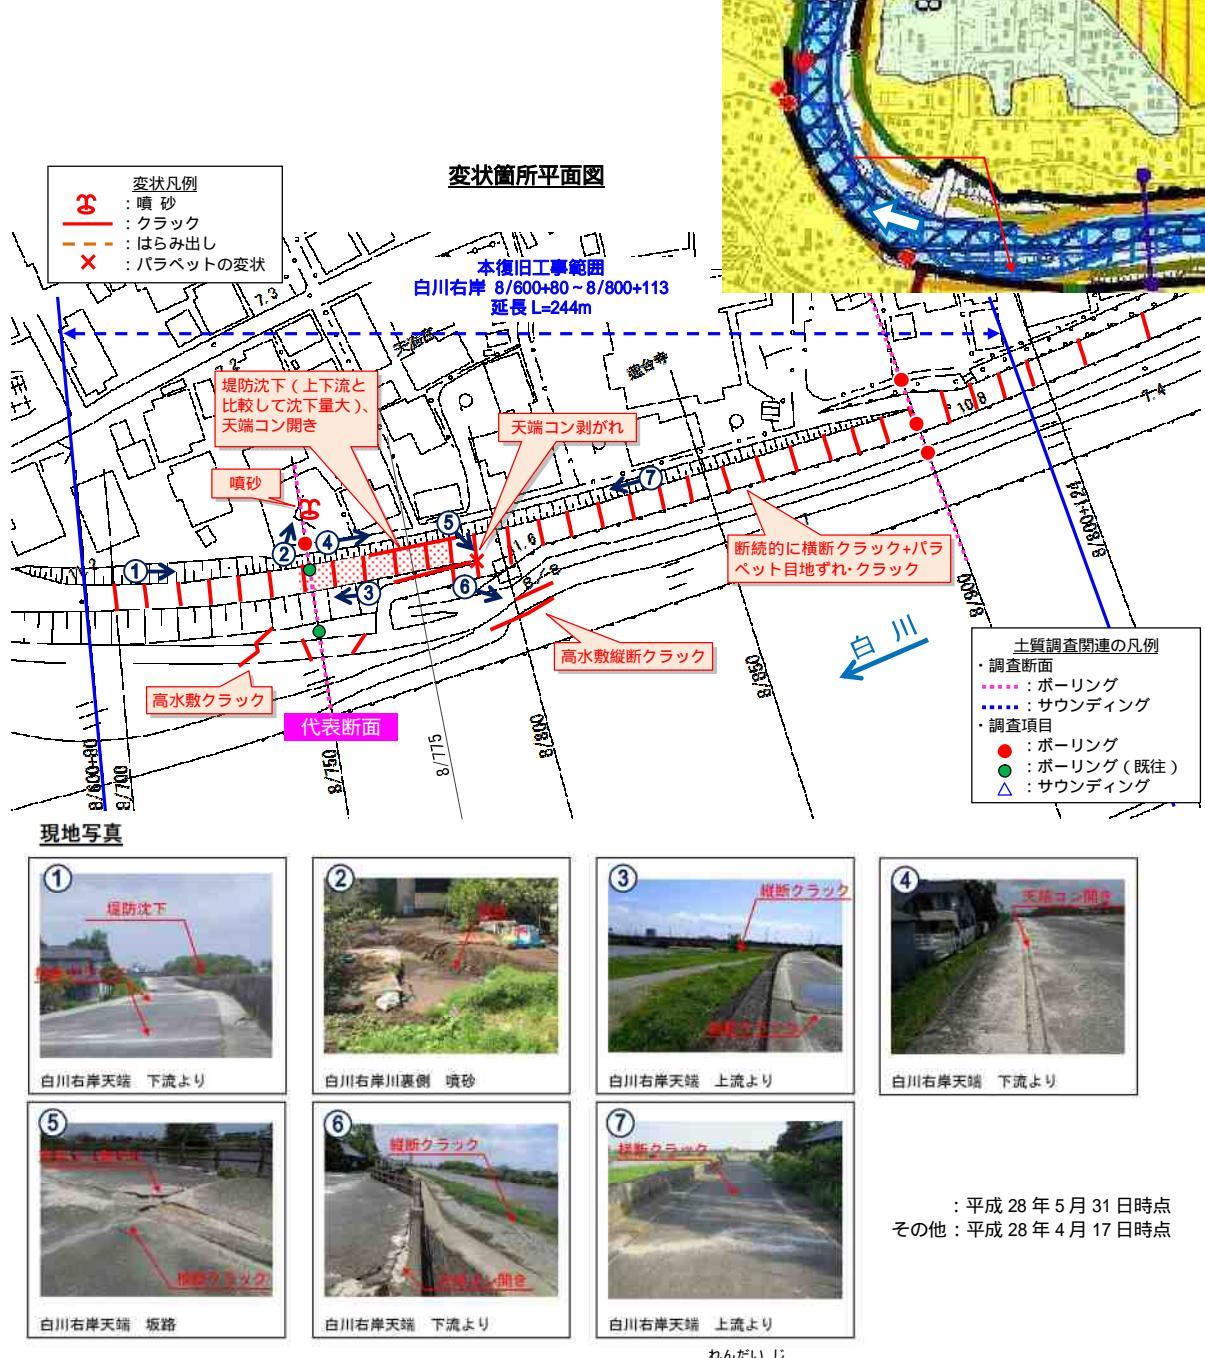
図 3.3.25 堤防変状の概要(進合寺地区)

- ・パラペット天端の沈下量は 60cm 程度であった。
- ・川表側の坂路に目地開きが生じ、高水敷に堤防縦断方向の開口亀裂を確認した。
- ・背後地に黒褐色の噴砂を確認した。

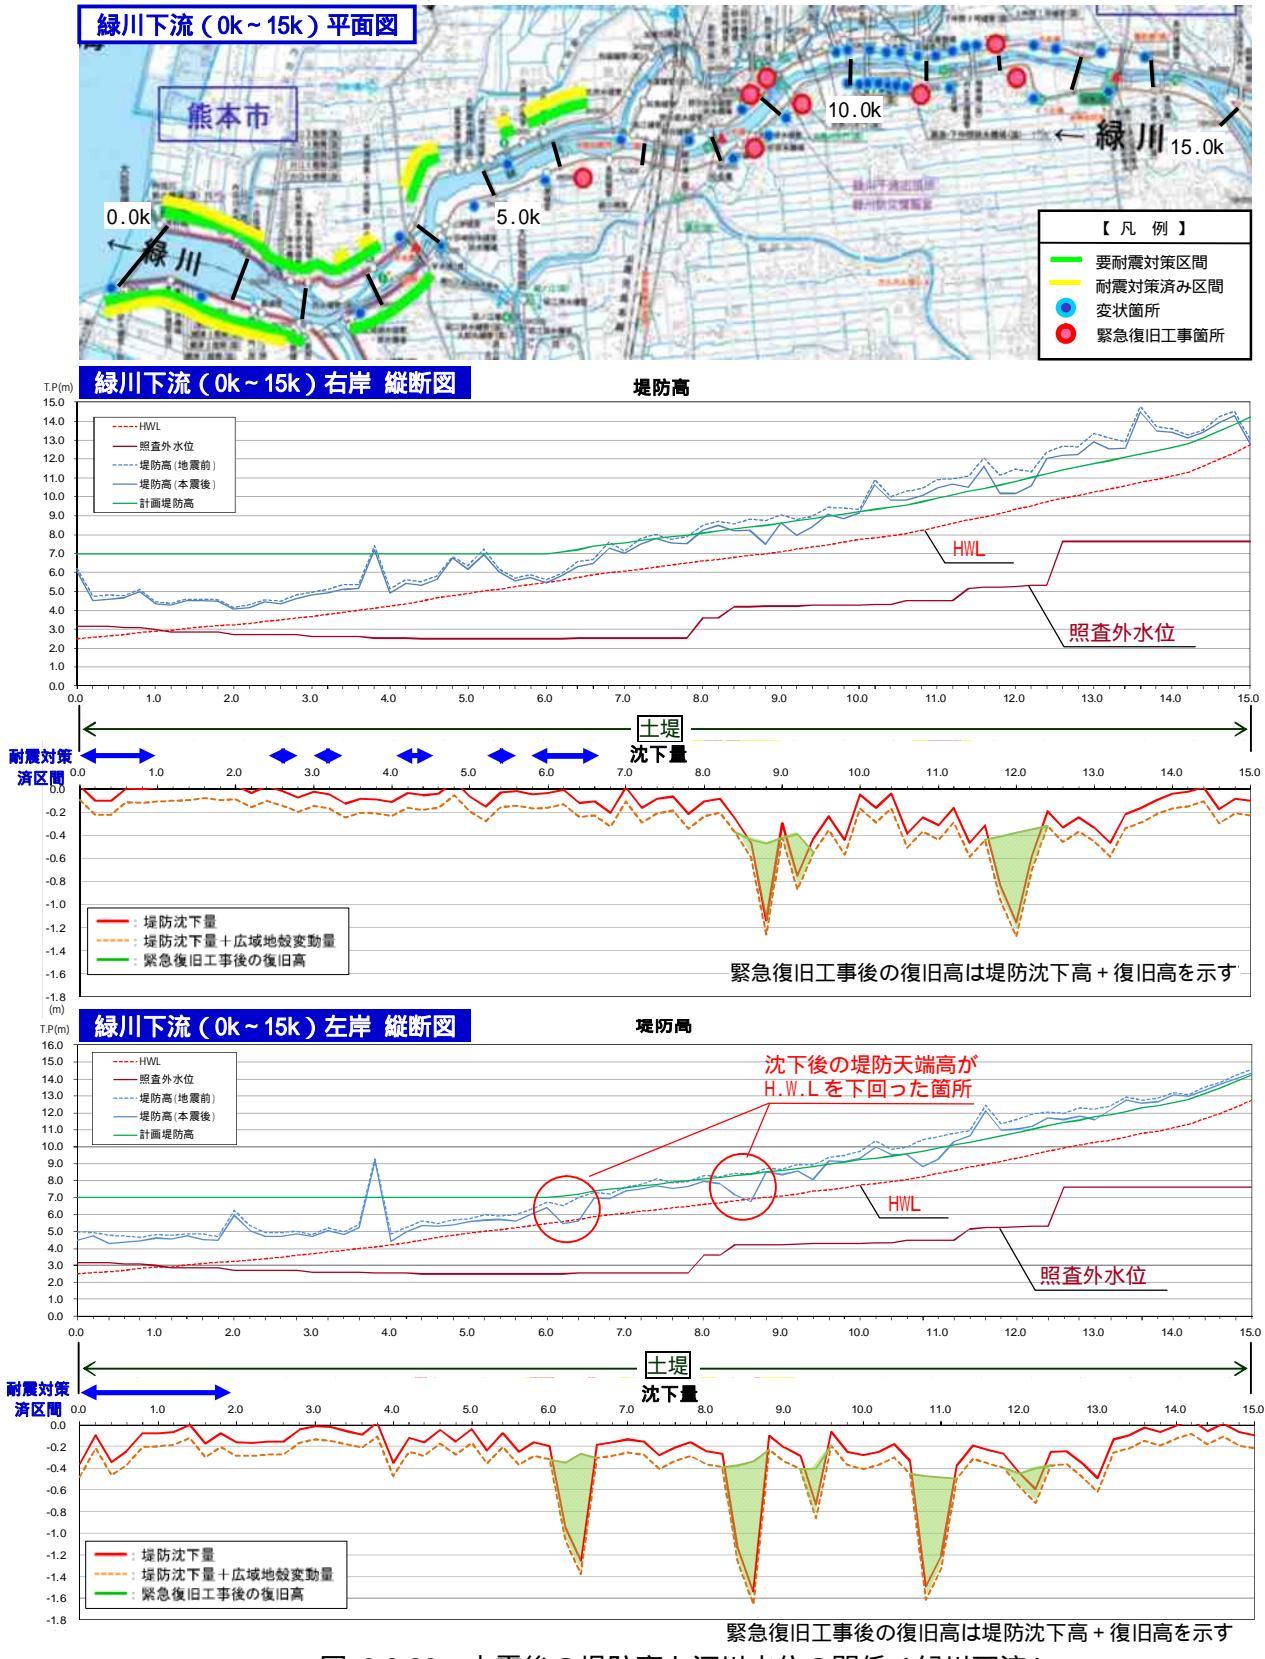
図 3.3.29 本震後の堤防高と河川水位の関係(緑川下流)

緑川の 15k より下流側では、右岸は 8k、左岸は 6k より上流側で沈下量が比較的大きく、 50cm を超える沈下が数カ所で発生していた。なお、沈下量が小さい下流の区域は、耐震対 策を実施している区域と重なっていた。左岸 6.4k、8.4k 付近の 2 箇所で、沈下後の堤防天 端高が H.W.L を下回った。

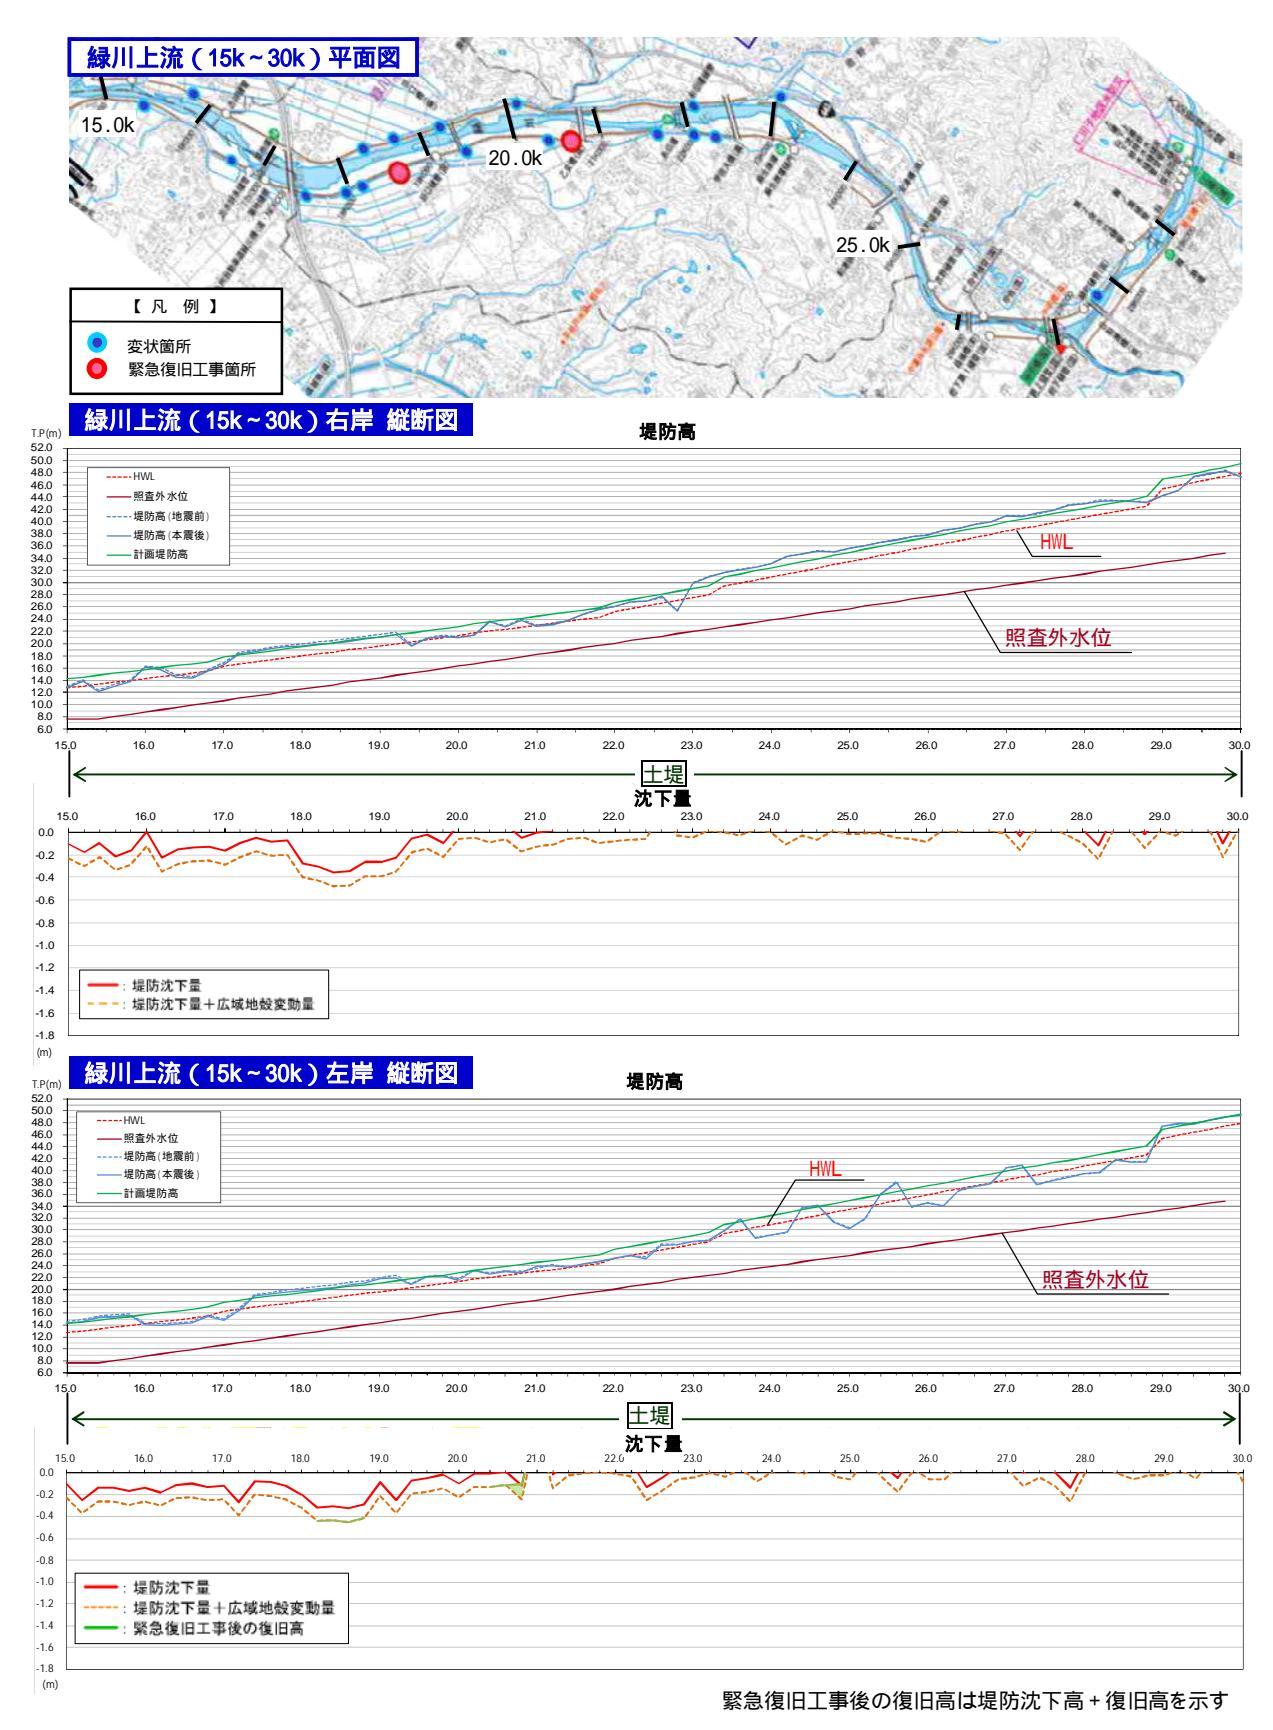
図 3.3.30 本震後の堤防高と河川水位の関係(緑川上流)

緑川の 15k より上流側では、最大 20cm ~ 30cm 程度の沈下が発生していたが、22k より上 流側では沈下量はより小さく、沈下が発生していないところもあった。

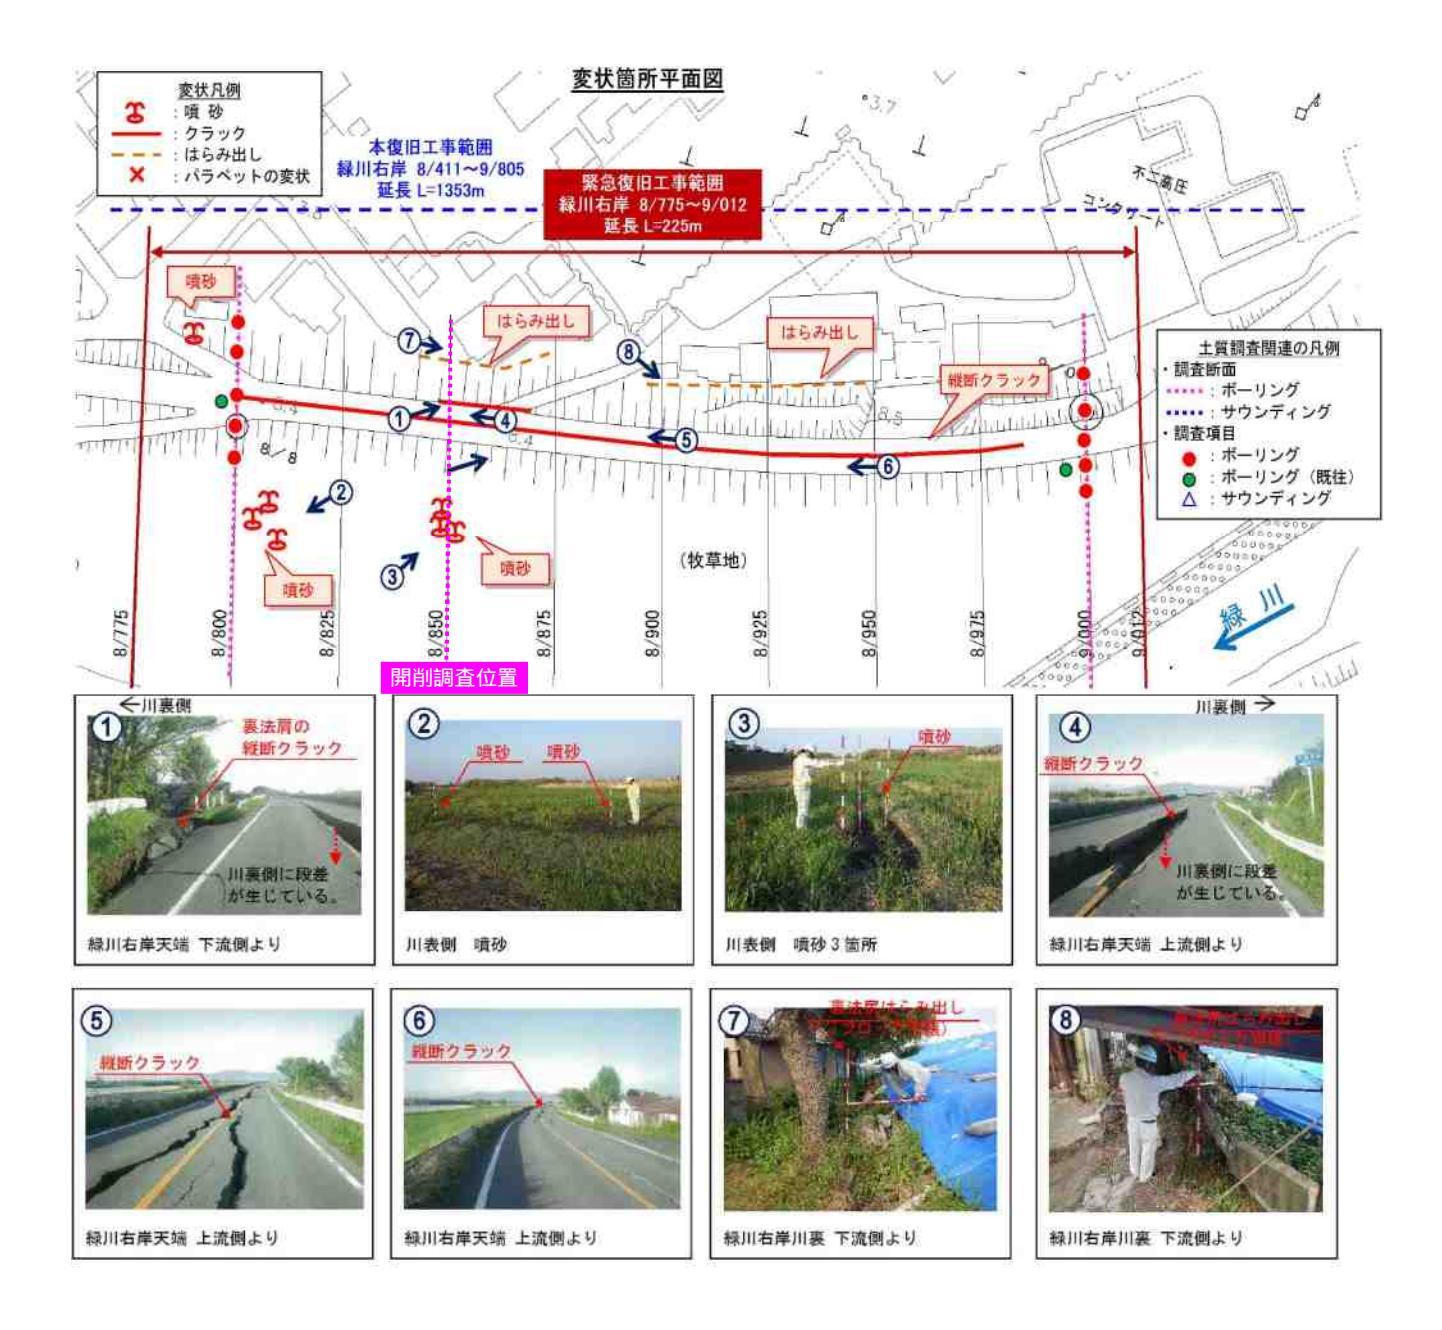
図 3.4.1 变状箇所平面図、変状写真、開削調査位置

当該地区では、8/775~9/012 区間において周辺堤防より大きな変状が認められ、特に、 8/850 付近で堤防天端中央部及び川裏側法肩に大きな縦断クラック、川裏側法尻部に大き なはらみ出しを確認したことから、8/850 付近を開削調査位置とした。(図 3.4.1 参照)

- 3) まとめ
 - ・地震直後に確認した川裏のり肩部の縦断クラックは、開削面の高角度クラックとほぼ同じ箇所に位置しており、高角度クラックがこの縦断クラックに対応すると想定される(図3.4.1の写真 参照)。この2本の高角度クラック周辺で土層が沈下しており(図3.4.2参照)、図3.4.1の写真 における旧路盤の変位から、川裏のり肩部の沈下量はおおよそ1.5m程度と想定され、クラック周辺土層沈下とおおむね一致している。なお、地震直後に確認した天端中央の縦断クラックは応急復旧時の切返しにより状況は不明である。
 - ・高角度クラック周辺で均質な中粒砂主体の砂脈が分布している。砂脈の由来は不明であ る。地震直後に川表で確認した噴砂は、川表で沖積粘性土(Ac1)が欠如すること、上 位の Bs 層の Fc が 53.7%であることから、As1 由来と想定される。
 - ・川裏側で標高 2.2m 以深に Ac1 層を確認した。その上位は、層理を伴う均質な砂層 (As 層: Fc=20.1%) であり、この砂層は堤体中央から川表側では確認できなかった。
 - ・地下水位は標高 3.0m 付近で、堤体中央から川表側は堤体(Bs)中に、川裏側は沖積砂 質土(As)中に位置している(図 3.4.5 の想定地質図参照)。

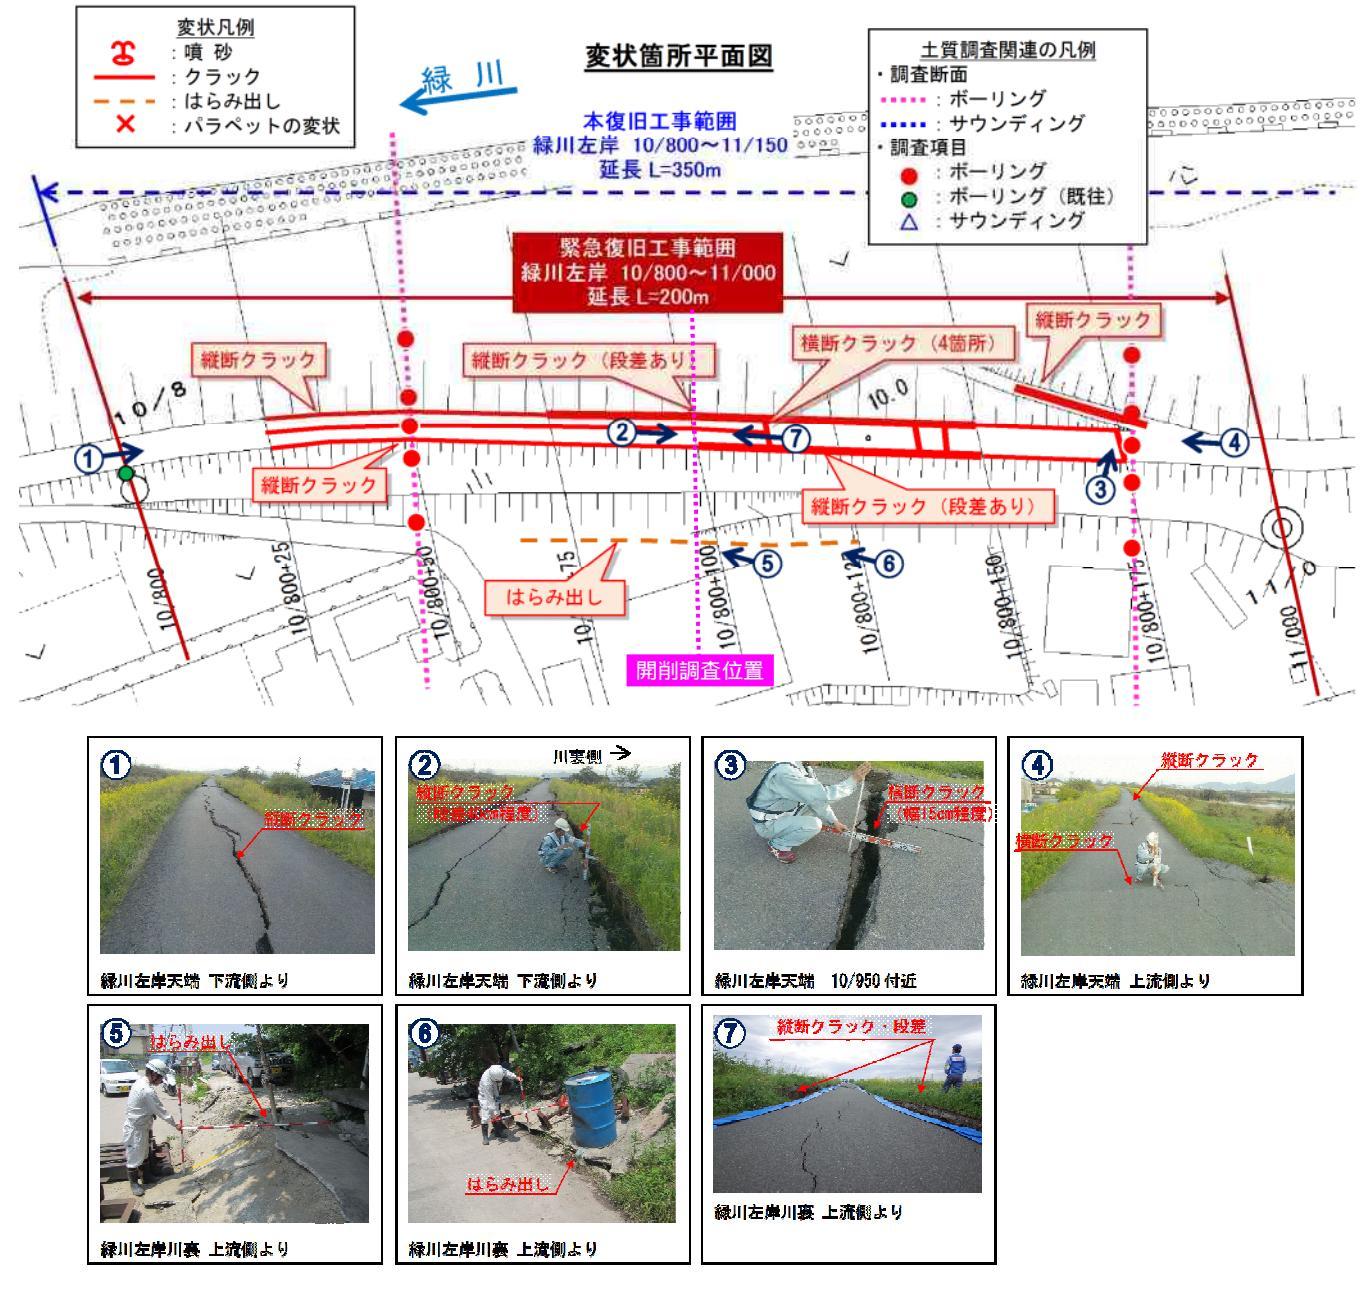
図 3.4.16 变状箇所平面図、变状写真、開削調査位置

当該地区では、10/800~11/000 区間において堤防に大きな変状が発生し、特に 10/800+100 付近において大きな縦断クラック、天端の沈下、川裏法尻部のはらみ出しを 確認した。よって、10/800+100 付近を開削調査位置とした。(図 3.4.16 参照)

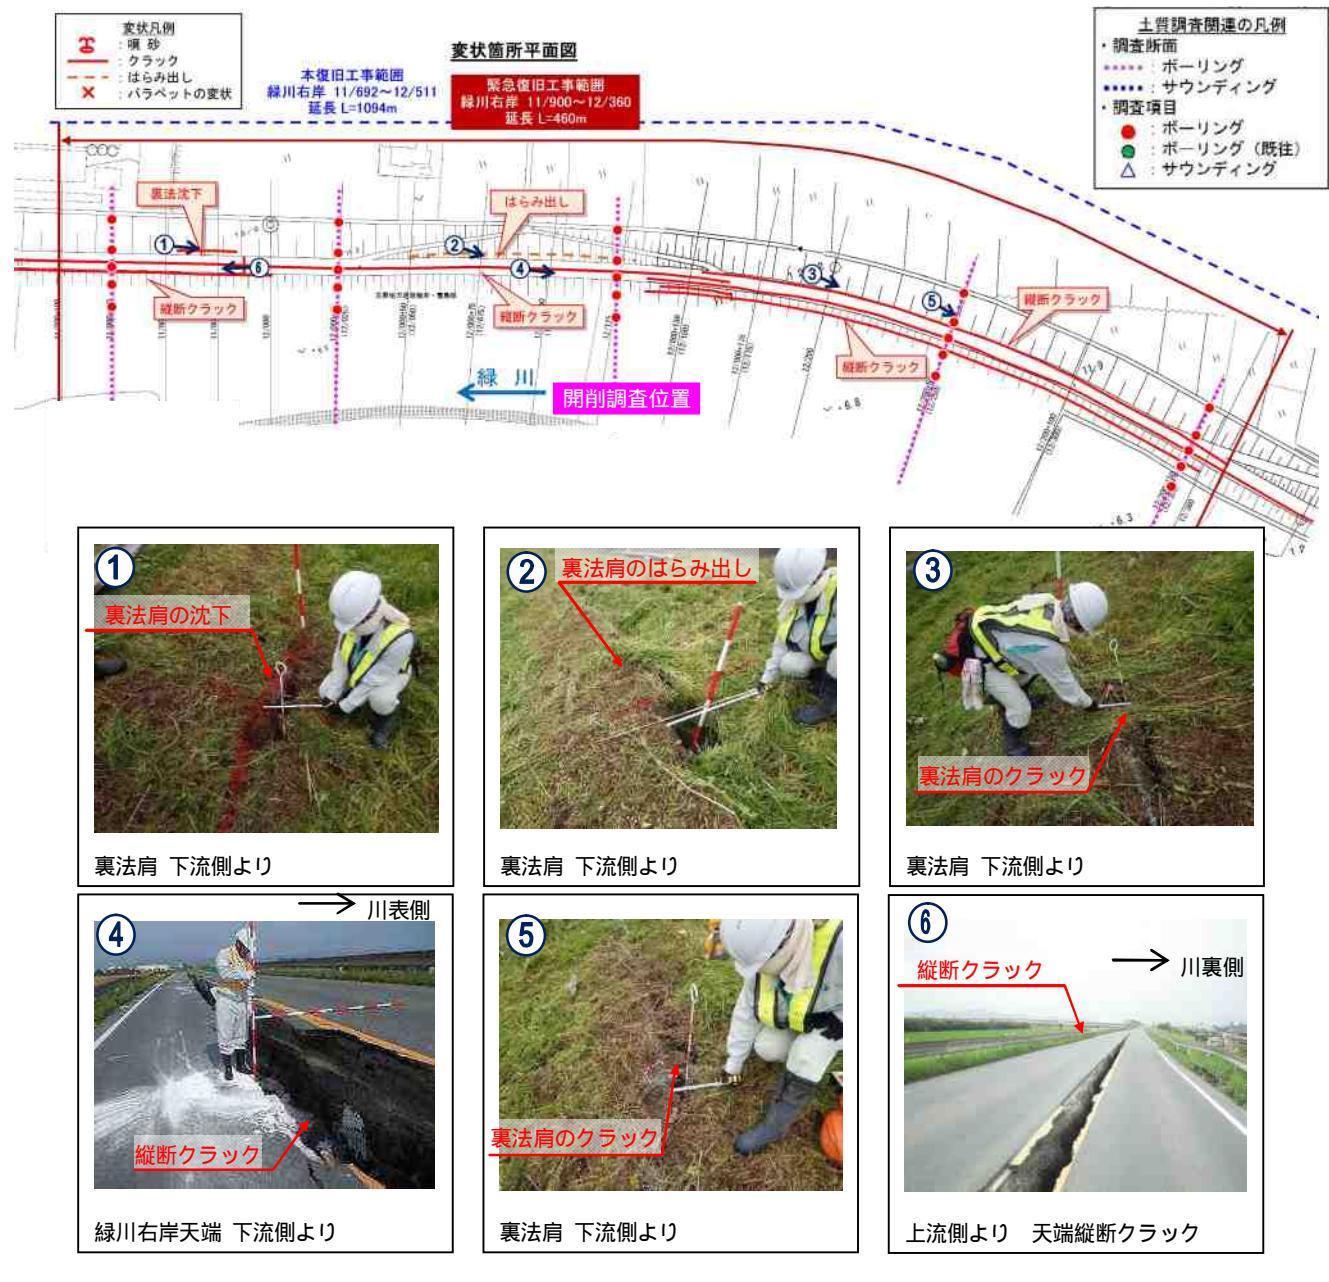
図 3.4.31 变状箇所平面図、变状写真、開削調查位置

当該地区では、堤防天端で縦断クラック、堤体の沈下が発生しており、特に 12/000+50 ~ 12/130 では川裏側のはらみ出しを確認した。よって、12/000+125 付近を開削調査位置 とした。(図 3.4.31 参照)

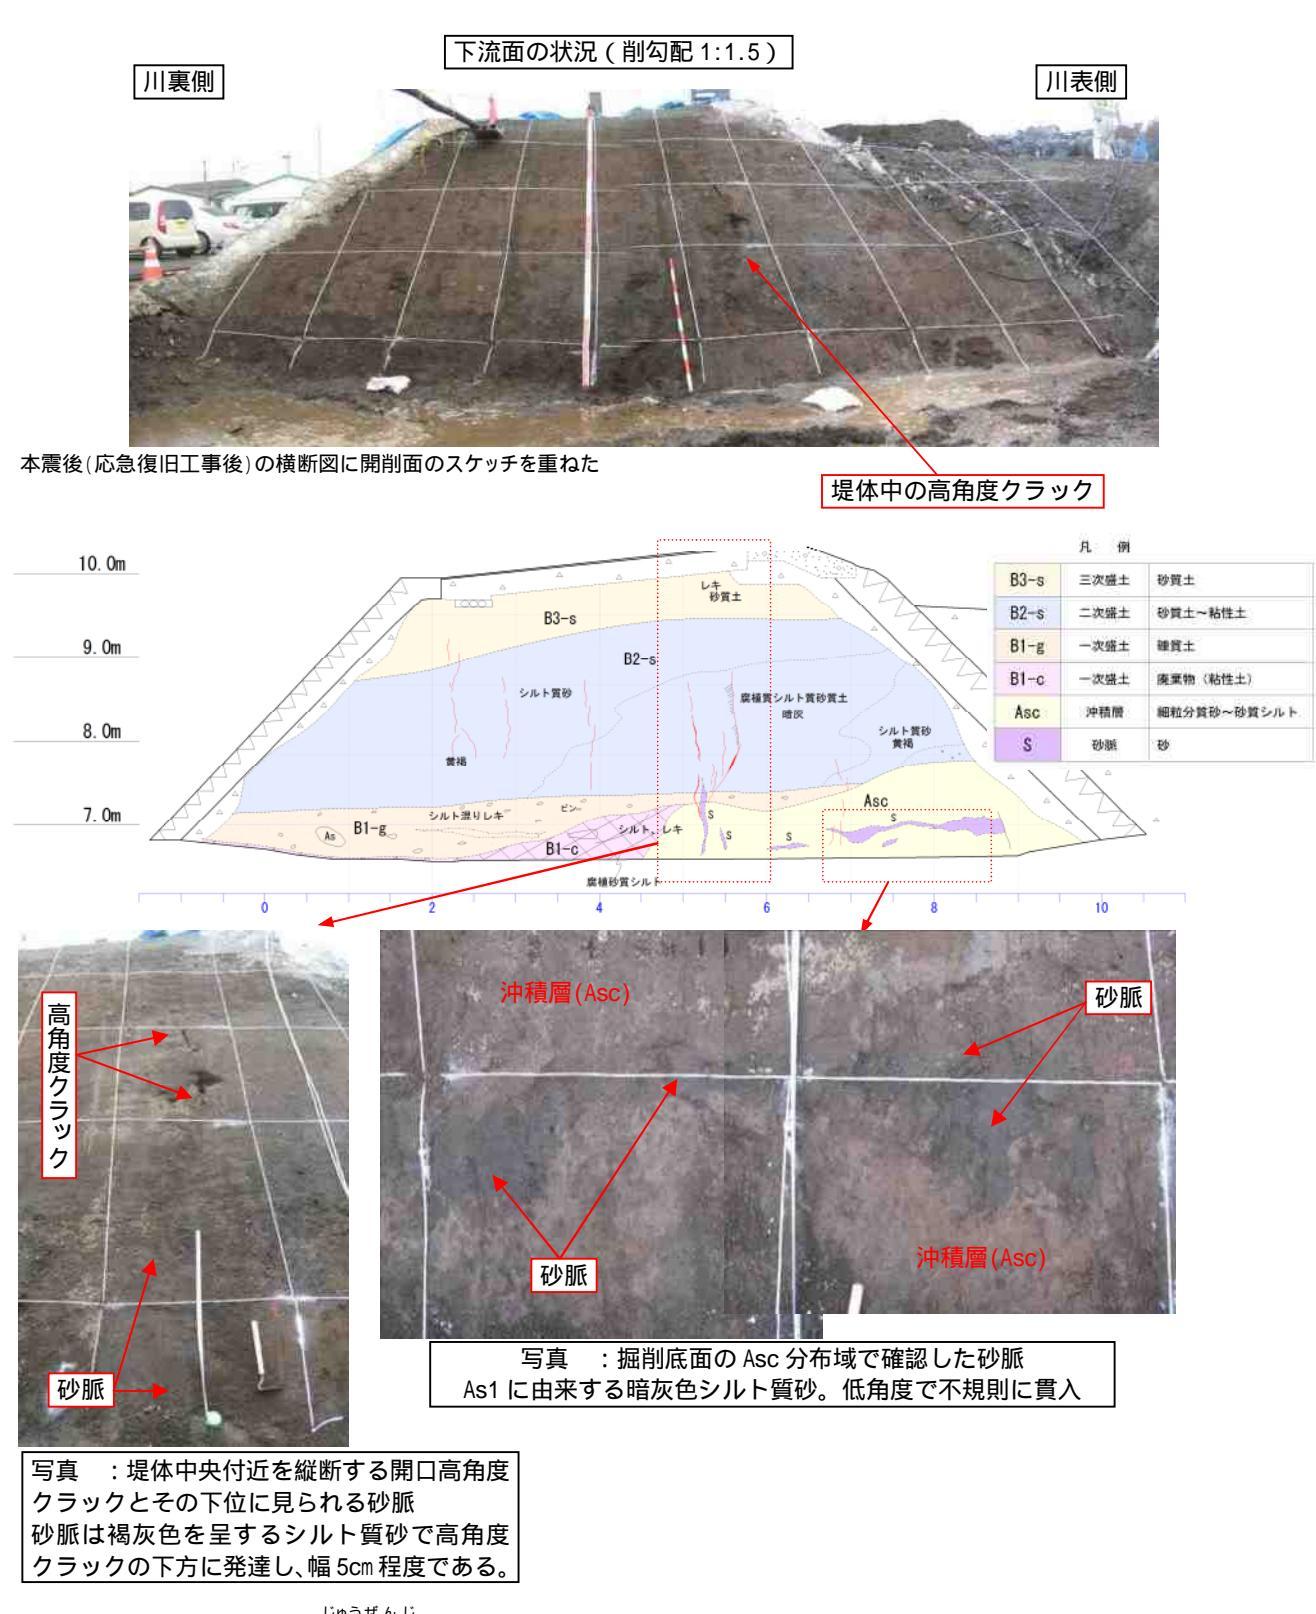
図 3.4.48 白川 十禅寺地区の堤防開削面全景写真およびスケッチ(下流面)

- 3) まとめ
 - ・堤体(B2-s)中には、ほぼ全面に高角度クラックが発達し、特に、下部では開口幅が最 大 2cm に達する(図 3.4.48 のスケッチ参照)。
 - ・クラックの下端部では幅 5cm 程度の砂脈を確認した。この砂脈とは異なり、川表下部の 堤体(B2-s)および沖積砂質土層(Asc)で低角度で不規則な砂脈を確認した。また、堤内 で2箇所で噴砂を確認した。砂脈は色調、粒径から As1層由来と想定される。噴砂も同 様に、色調・粒径から As1層由来と想定される(図 3.4.51の砂脈 、砂脈 、粒度分 布参照)。
 - ・開削面では、川表下部に沖積砂質土層(Asc)が分布している。トレンチ調査では Asc 層付近からの湧水が著しく、川裏側での Asc 層と堤体の境界部は確認できなかった。こ の Asc 層は砂質シルト ~ シルト質砂(細粒分含有率 Fc=57~65%)の層相を示し、上位 の B2-s 層と比べ細粒分が多くなる。
 - ・地下水位は、As1 中の標高 7m 付近で確認した。

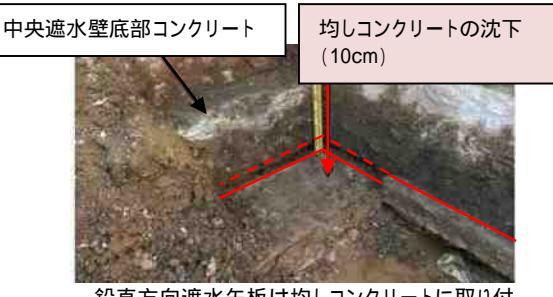
写真 3.5.5 中央鉛直方向遮水矢板の脱落の状況

鉛直方向遮水矢板は均しコンクリートに取り付けられているため、函体から鉛直方向遮水矢板 が脱落した状態である。
