球磨川下流域の河道管理上の課題と今後の方針について

八代河川国道事務所 調査第一課 ◎的場孝文

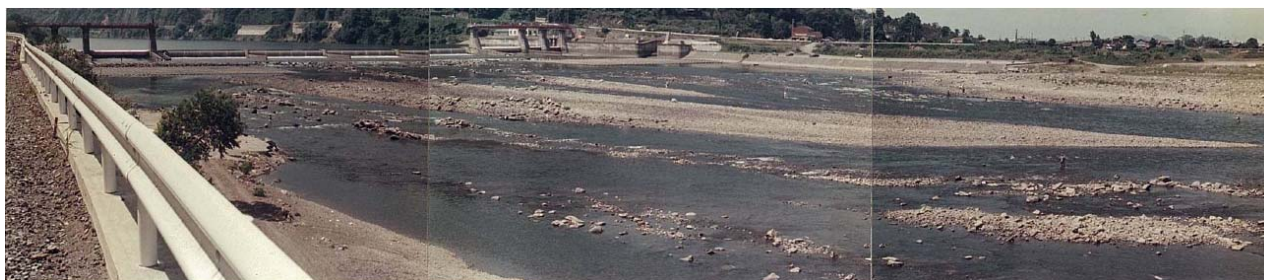
遙拝堰直下では、昭和50年代頃まで、アユの生息環境として良好な瀬が分布し、産卵場となっていたが、それ以降、河床が著しく低下（2m～3m）し、アユの良好な生息環境がほとんど消失している。

昭和48年撮影 遙拝堰下流状況

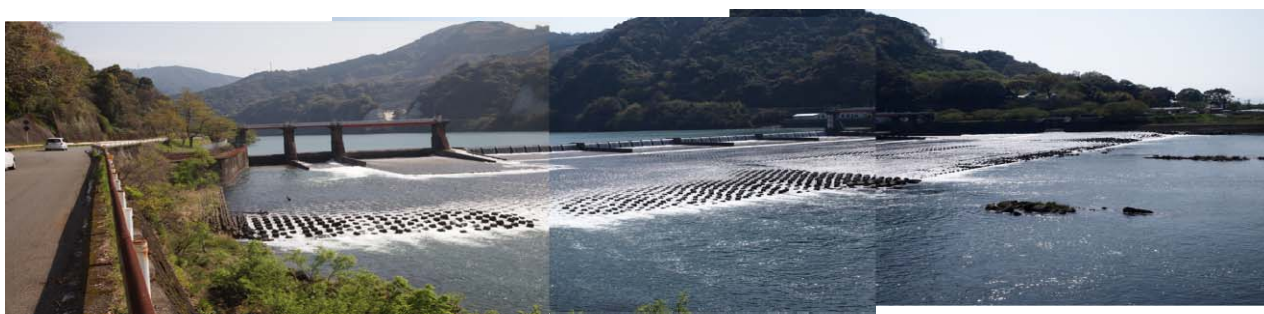
平成24年撮影 遙拝堰下流状況

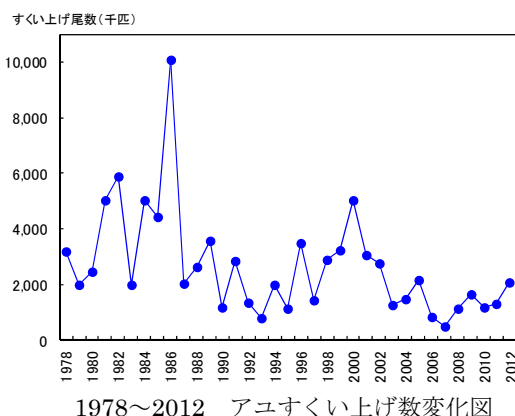
また、天然遡上鮎のすくい上げ量の推移を見ると、昭和61年の約1000万匹をピークに減少傾向にあり、現在では200万匹以下で推移しており、漁業圧による親鮎の減少、産卵場の減少等が考えられる。

1978～2012 アユすくい上げ数変化図

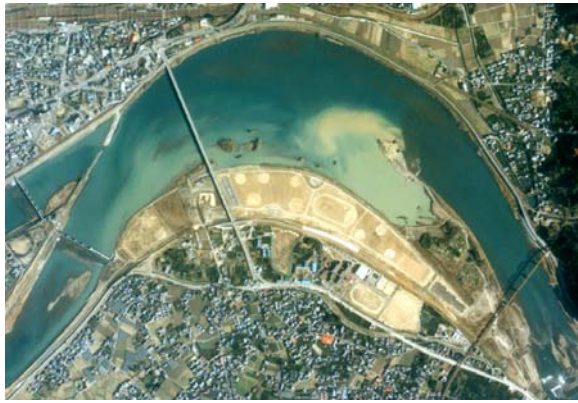
当該区間では、近年、中州の発達が顕著であり、今後の発達状況によっては、十分な河積を確保することができない可能性がある。

昭和62年撮影 遙拝堰～球磨川堰 中州状況

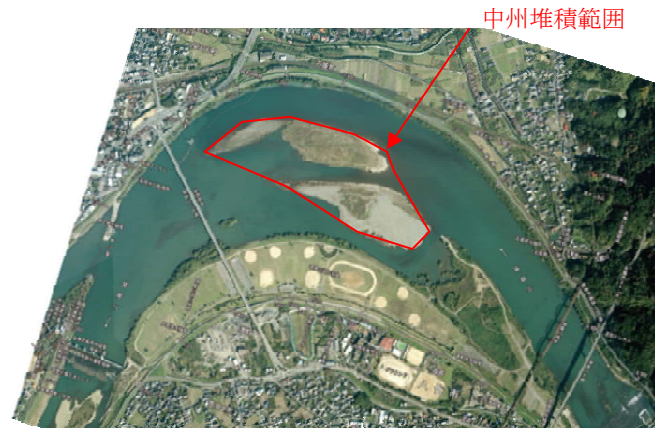
平成21年撮影 遙拝堰～球磨川堰 中州状況

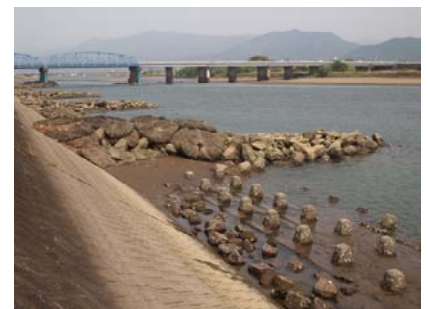
現在は概ね安定している状況であるが、昭和13年～平成8年頃に河床低下傾向が顕著となり、特に河口部から2～3キロ付近にかけて全体的な河床低下に加え、局所洗掘が確認された。河川管理施設への影響が懸念されるため、これまでに根固ブロックの投入や水制工を設置し、対策を行っている。

水制工設置状況

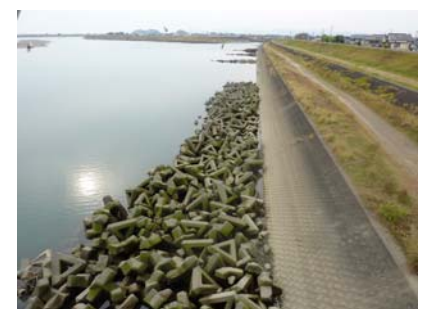
これまでの改修により、球磨川堰及び新前川堰下流から河口部において汽水域環境が大きく変化している。河床低下によるヨシ原の消滅、コンクリート護岸によるエコトーンの消滅、根固ブロック投入による河川景観及び親水性の悪化等があげられ、また、塩水遡上範囲が変化したことにより、汽水域の生物相（青ノリ・シジミの減少、コノシロ、ボラの大発生）の変化が見られる。

根固ブロック設置状況

河口域のヨシ原及びエコトーンの再生へ向けて、目指すべき姿（環境）を明確にし、対策を行っていく必要がある。現在考えられる対策の一つとして、今後実施を予定している球磨川中上流域の河道掘削による残土を護岸及び根固め前面に覆土し、ヨシ原及びエコトーンの再生を図る手法が考えられる。なお、覆土施工にあたっては、該当地区に適した粒径、範囲、高さ、形状、外力評価等に配慮し、対策を実施していく。
