# 現状の水害リスク情報

国土交通省 延岡河川国道事務所

# 平成17年9月台風14号の降雨と水位状況

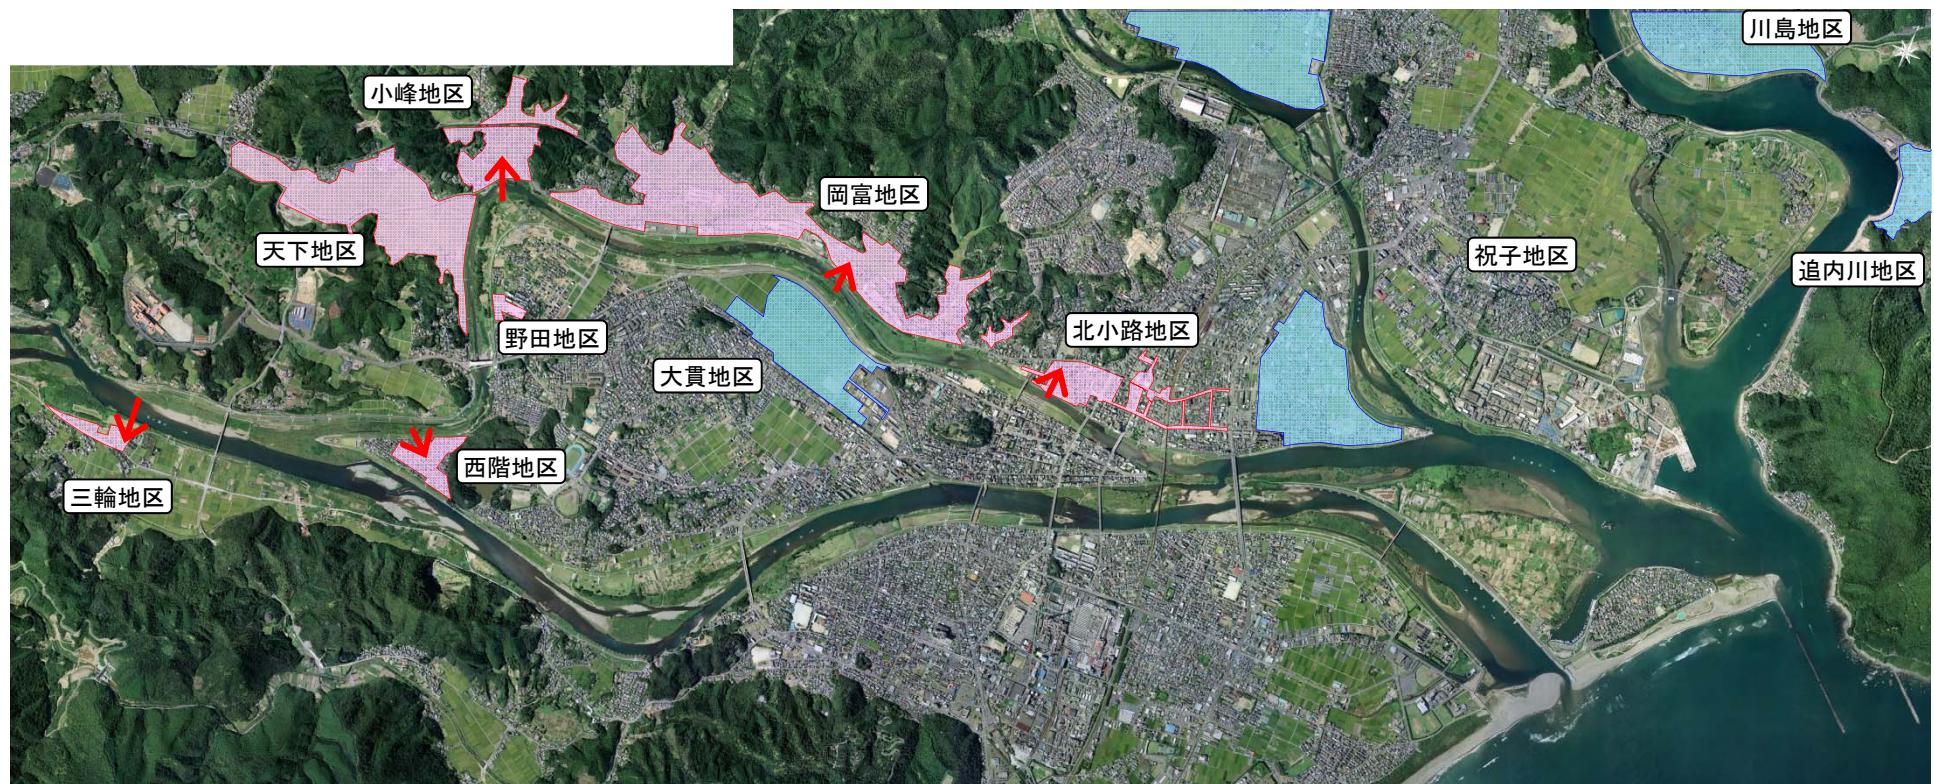
- 記録的な豪雨により、流域各地で多くの災害が発生。
- 延岡市においても、堤防越水による外水はん濫および内水はん濫により、床上浸水1,315戸、床下浸水399戸に達する甚大な被害が発生
