# 現状の水害リスク情報

国土交通省 延岡河川国道事務所

# 平成17年9月台風14号の降雨と水位状況

# 洪水の越水状況①

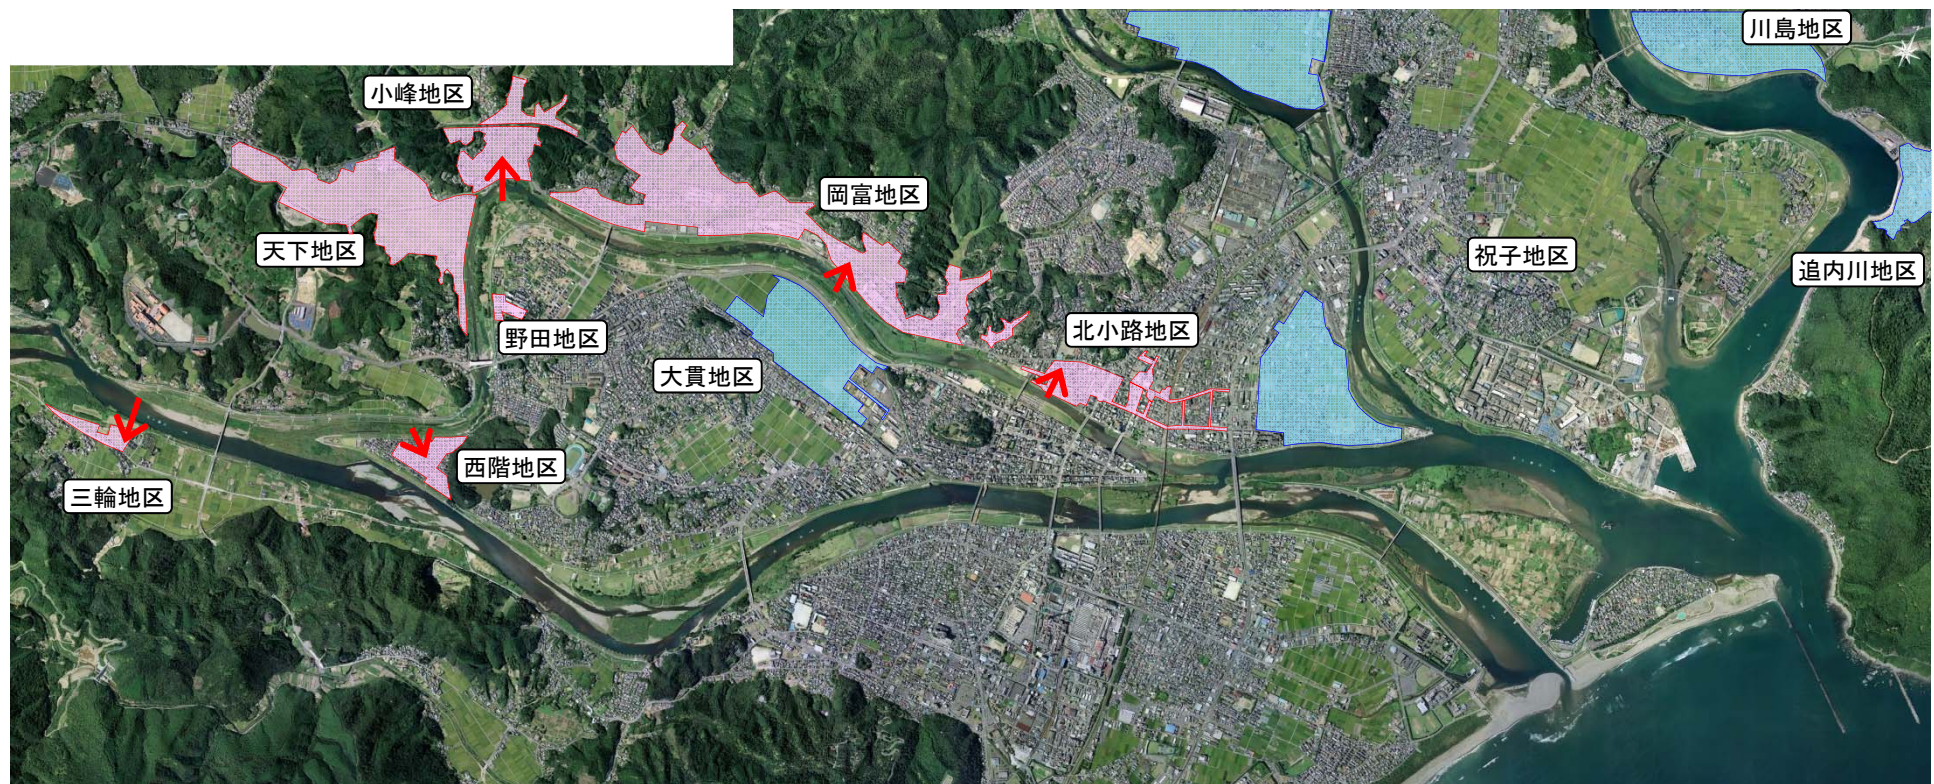
- 記録的な豪雨により、流域各地で多くの災害が発生。
- 延岡市においても、堤防越水による外水はん濫および内水はん濫により、床上浸水1,315戸、床下浸水399戸に達する甚大な被害が発生

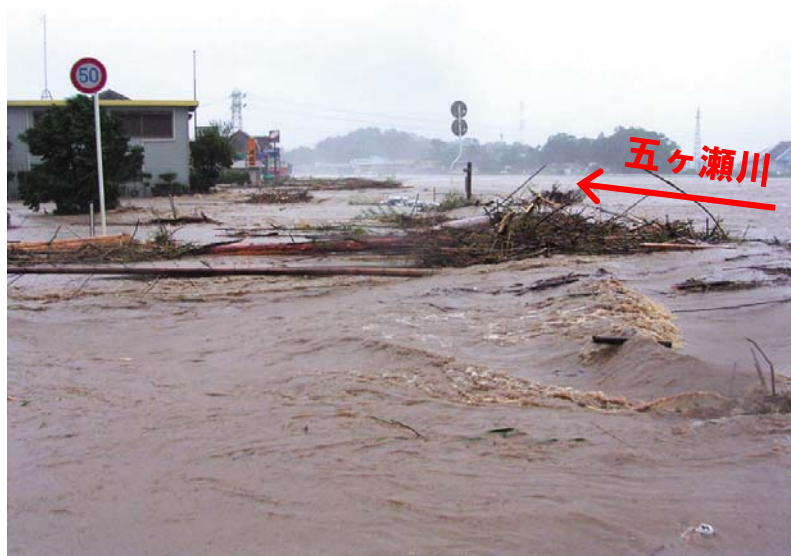
岡富町 五ヶ瀬川左岸 5k100

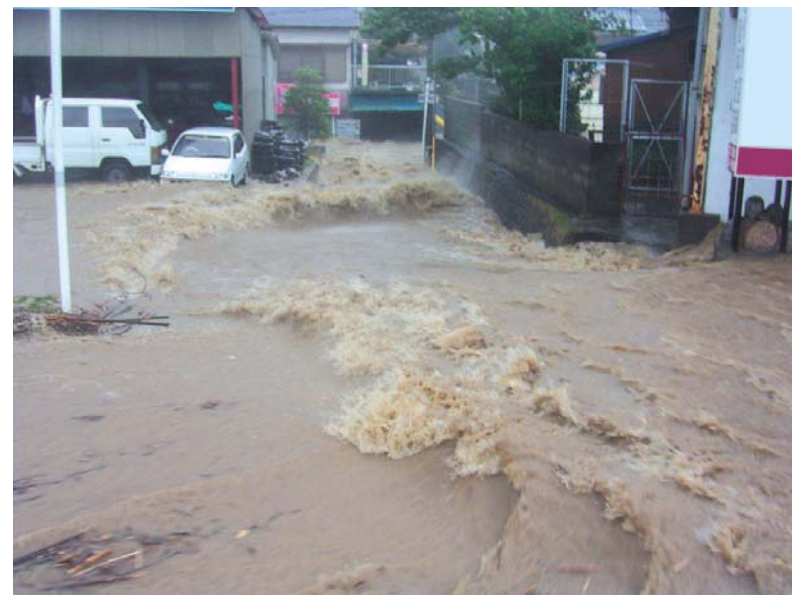
岡富町 五ヶ瀬川左岸 4k300

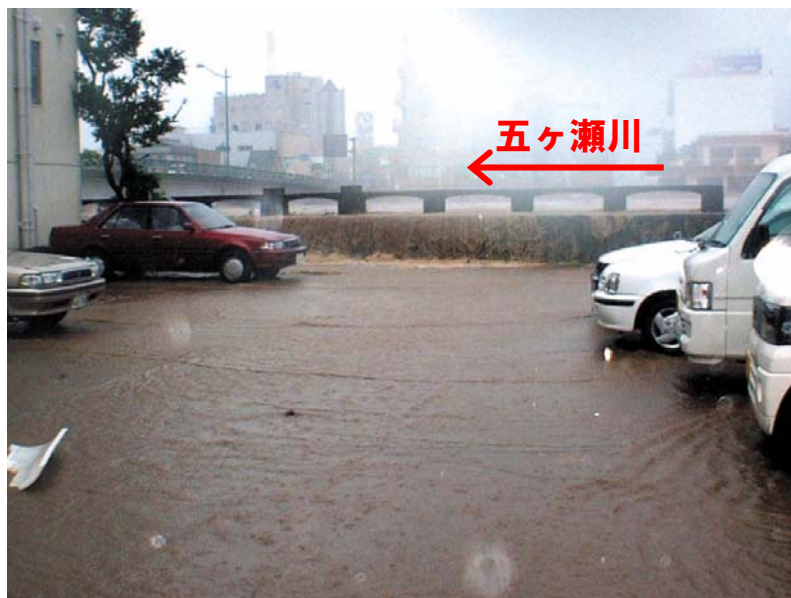
北小路 五ヶ瀬川左岸 3k300

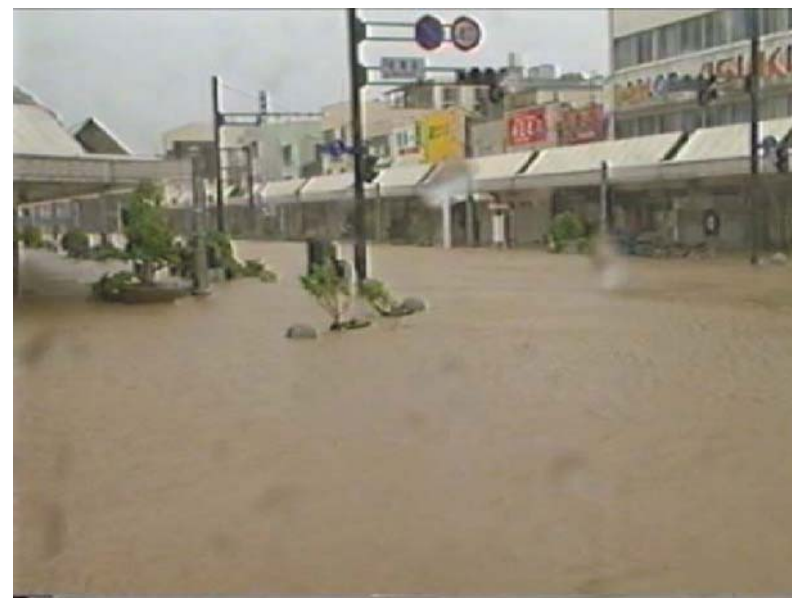
祇園町交差点付近

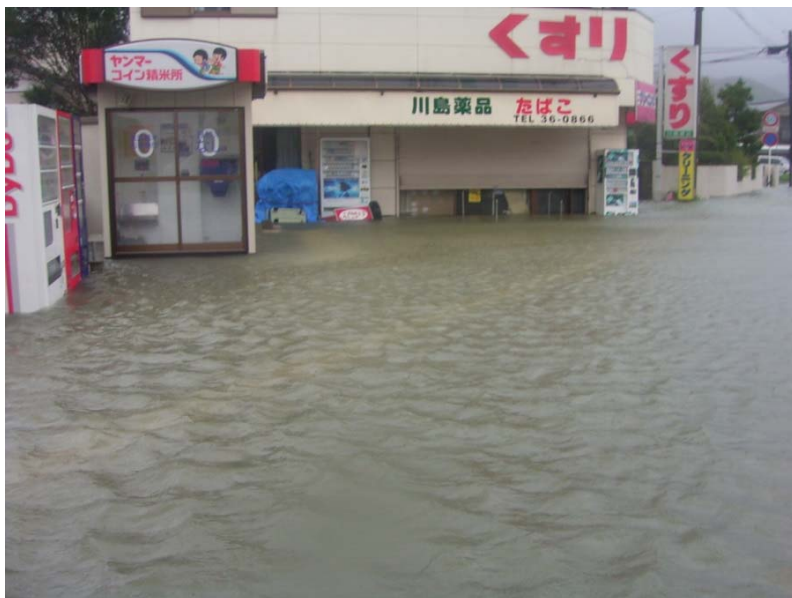
川島町 北川左岸 3k700

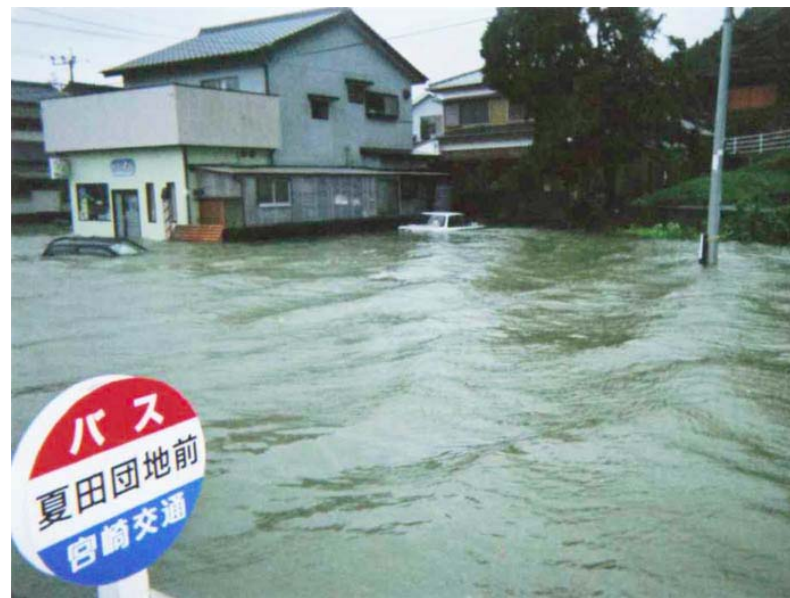
夏田 祝子川支川蛇谷川右岸 1k500

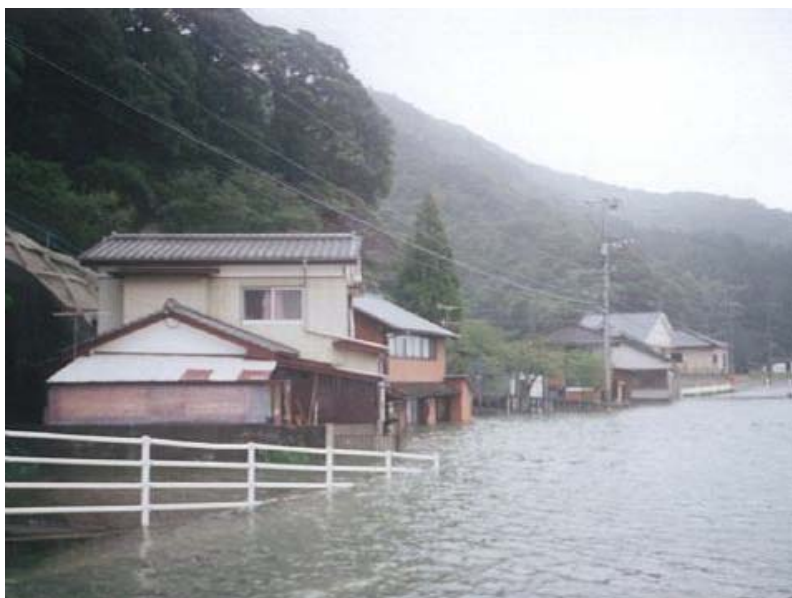
東海町 北川左岸 1k800

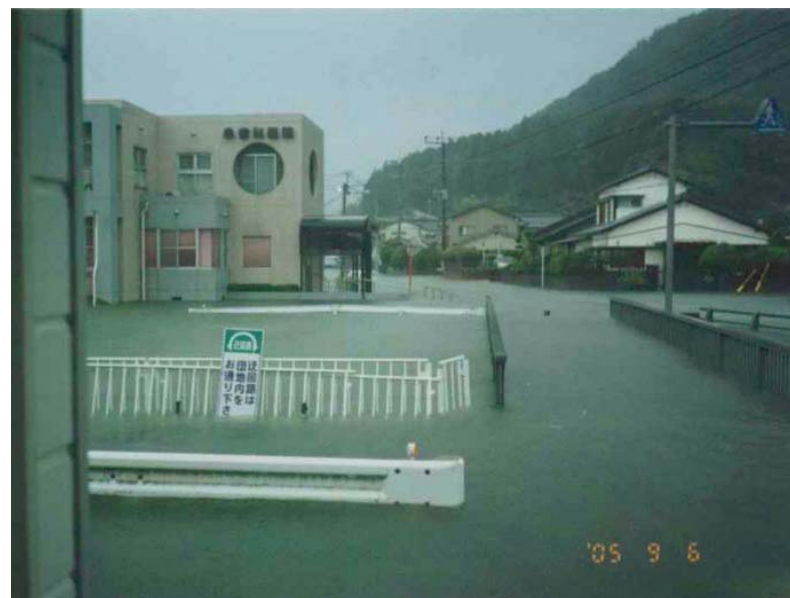
桜ヶ丘 祝子川支川蛇谷川左岸 0k700

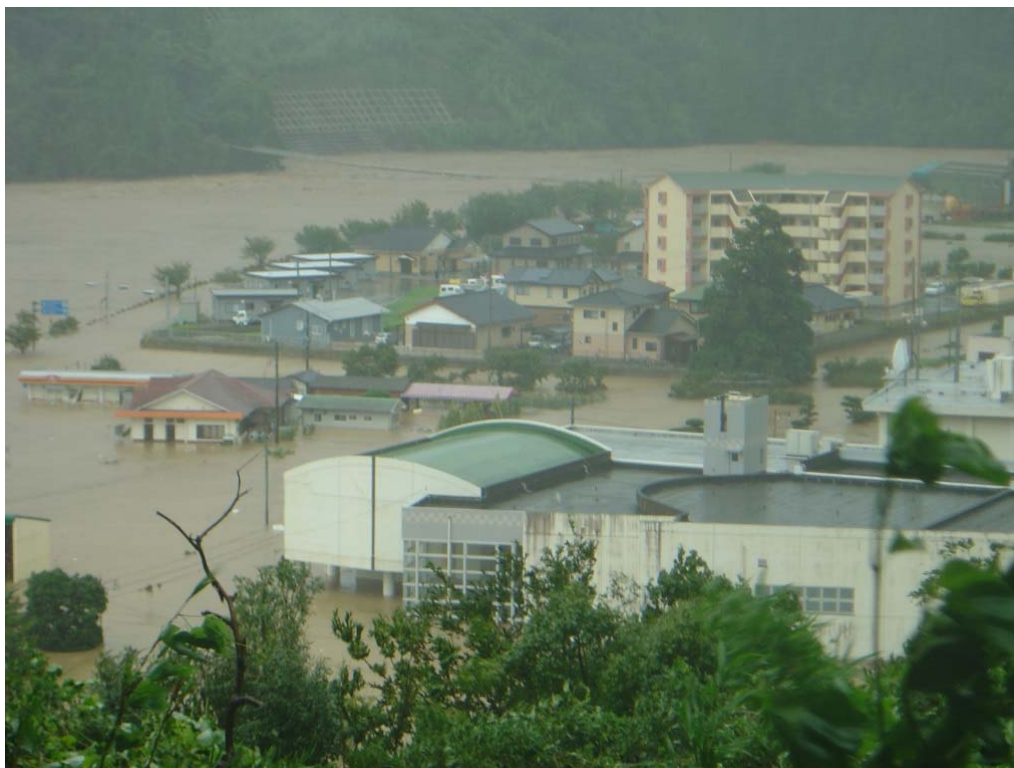
延岡市北方町川水流 宮崎県管轄

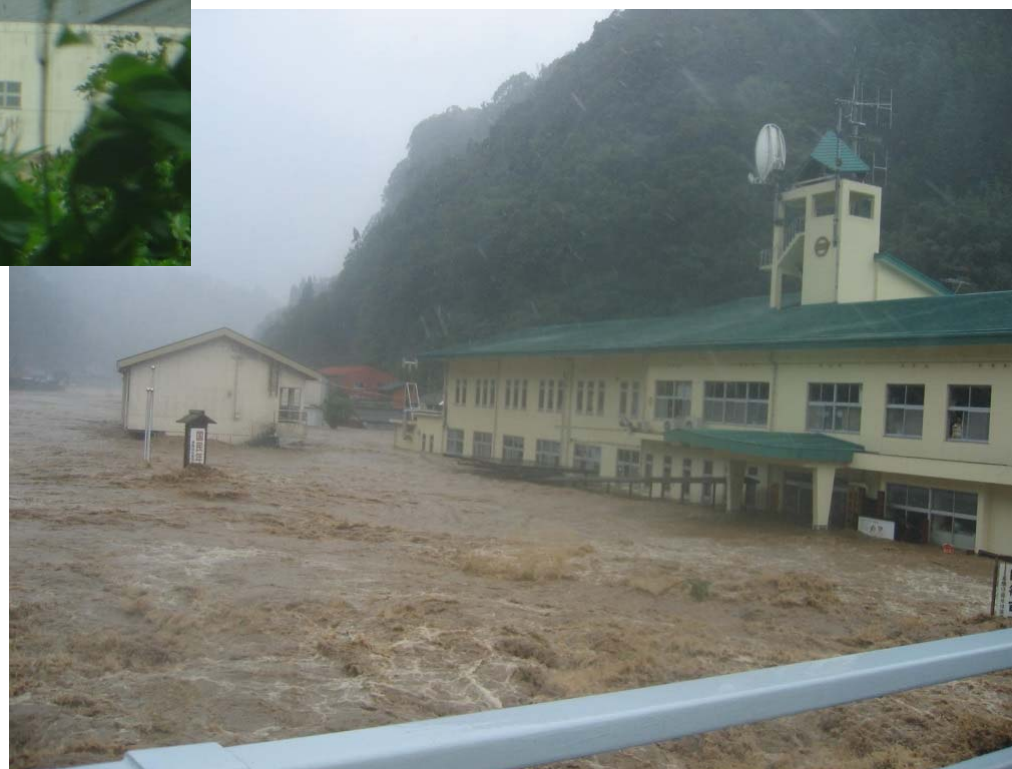
日之影町岩井川 日之影町役場 宮崎県管轄
