宮崎県内『事故危険区間』43箇所を選定 ～事故ゼロプラン（事故危険区間重点解消作戦）～

国土交通省 宮崎河川国道事務所・延岡河川国道事務所管内の 事故危険区間の作成について

事故危険区間の事例

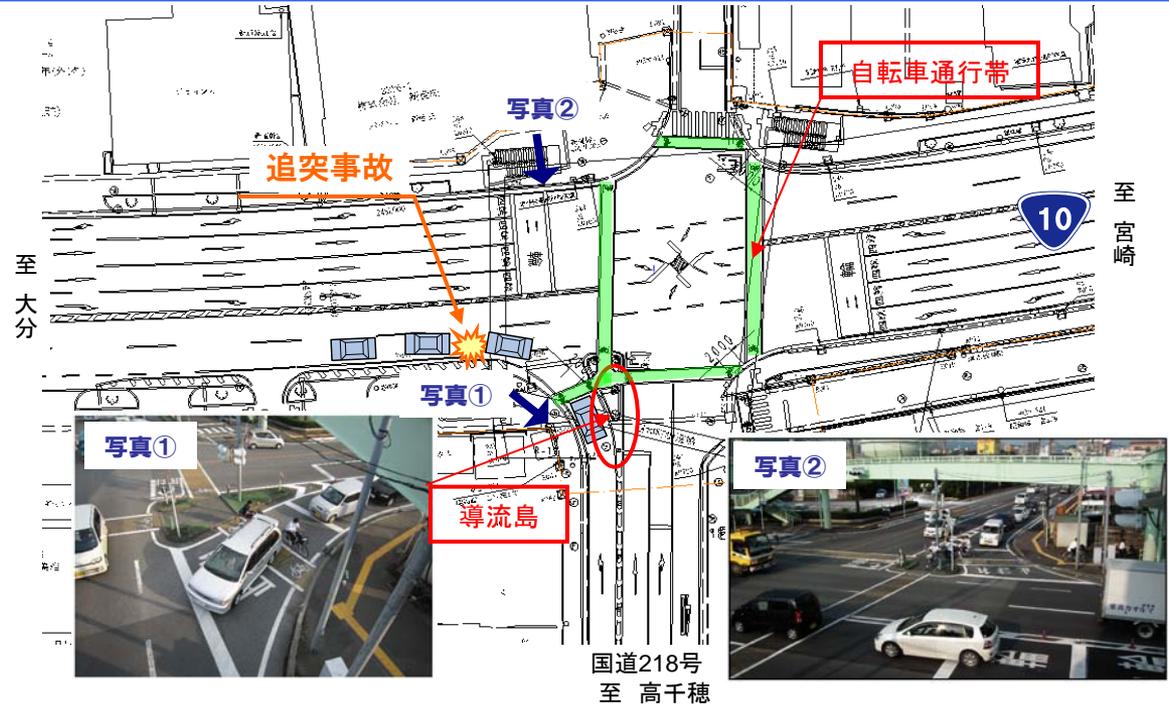
国道10号 昭和町交差点

- 五ヶ瀬川左岸側に位置する国道218号との交差点で、通学・通勤等での歩道利用者も多い交差点
- 国道218号から国道10号への流入車線には、導流島と左折導流路(左左フリー)がある平面交差

- 左折導流路及び国道10号合流地点にて前方不注意による追突事故が発生
⇒追突事故対策が必要
- 左折導流路の自転車横断帯にて、自転車と左折車両の交錯による人対車両事故の危険性がある。
⇒人対車両の交錯防止対策が必要

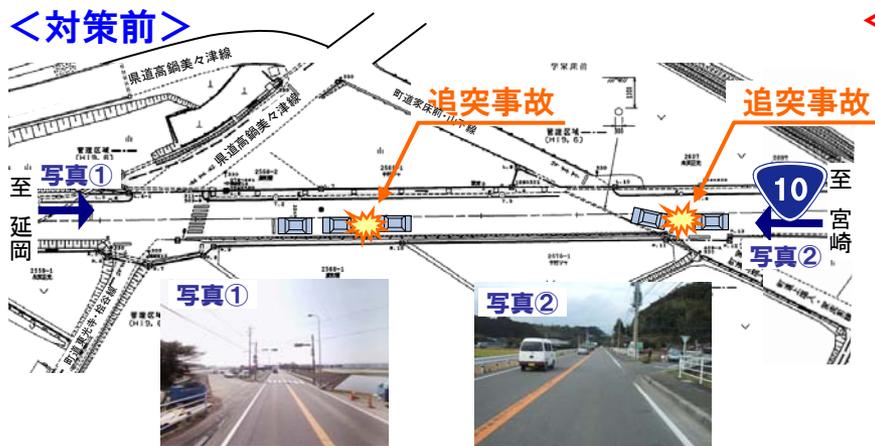
<対策前>

● 県道高鍋美々津線と町道の交差点が連続する区間で、交差点前後は直線区間となっており、両交差点とも右折レーンは未設置

● 連続する交差点において、後続車の前方不注意による追突事故が発生⇒**交差点の集約化、右折時事故対策が必要**

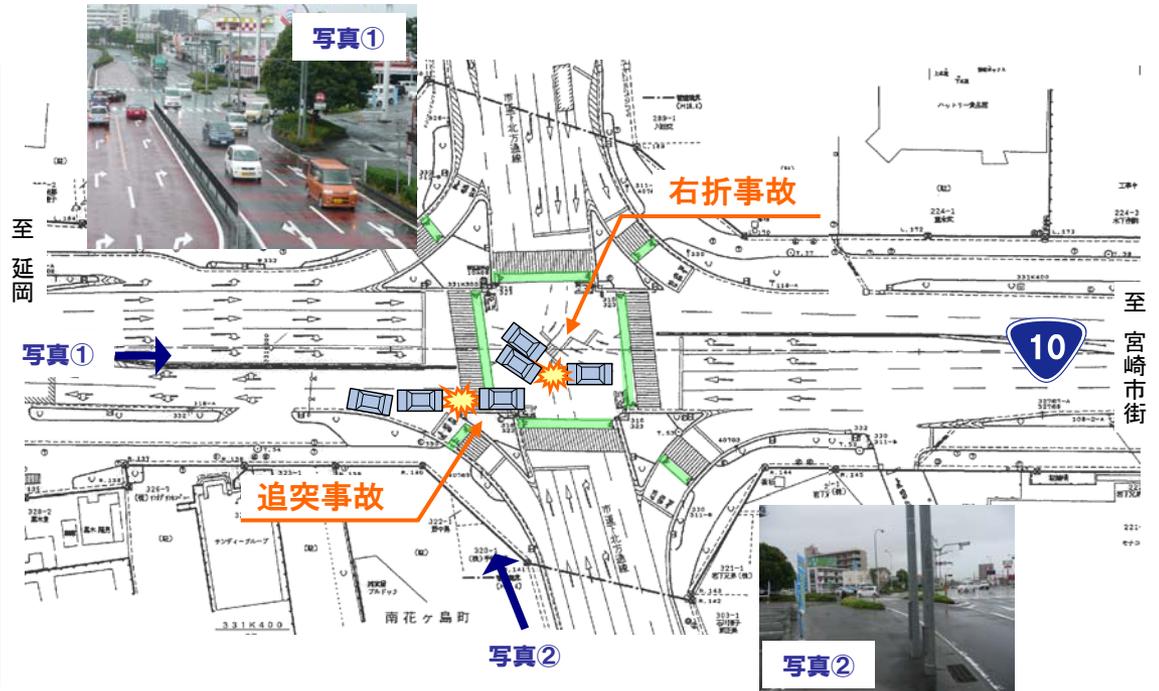
国道10号 南花ヶ島交差点

- 宮崎北バイパスと4車線の幹線道路が交差する交差点で、市街地と郊外の境界付近に位置する。
- 各流入部には導流島と左折導流路(左折フリー)がある平面交差

- 左折車の無理な本線合流により、本線合流部付近で追突事故が発生
⇒左折合流に起因した追突事故対策が必要
- 右折レーンが2車線あり、内側の右折車は、外側の右折車により対向直進車が見にくい
ため、対向直進車を確認しづらく右折車対向直進車の事故が発生
⇒右折時事故対策が必要

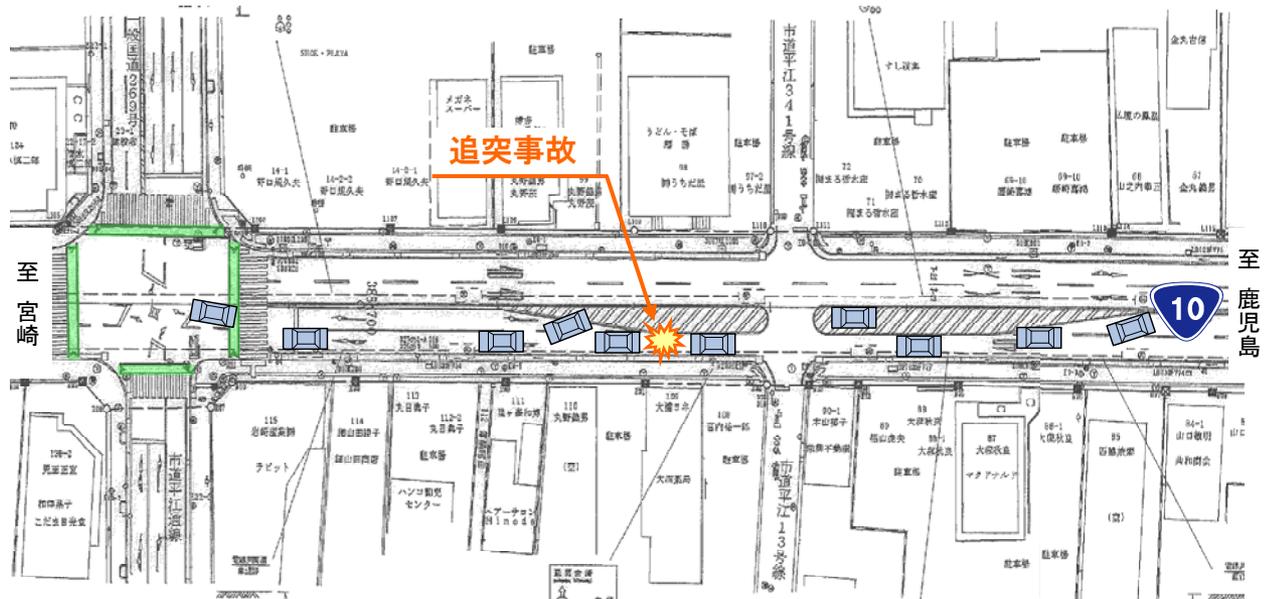
国道10号 都城駅入口交差点

- 都城市街地に位置し、沿道には商業施設、付近には都城駅が立地
- 鹿児島から宮崎方面への上り線において、都城駅入口交差点を挟み直進車線が2車線から1車線へ減少する平面交差

- 直進車線の減少により、直進車両の無理な車線変更(割り込み)で減速した車両への追突事故が発生
⇒ 直進車両の無理な車線変更に起因した追突事故対策が必要
